# Barkåkra kyrkogård

## Vård och underhållsplan

Rapport 2014:03

Dnr K12.20-145-13  
Barkåkra socken, 1377  
Barkåkra församling  
Ängelholms kommun  
Skåne län

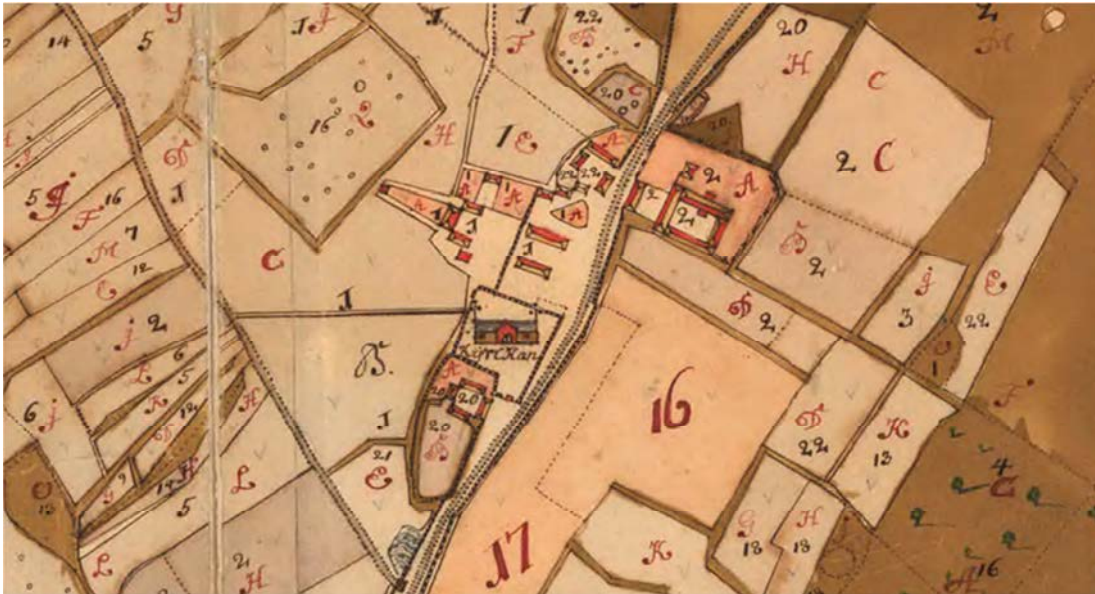
*Geometrisk karta över kyrkbyn Barkåkra, 1726. Kyrkogården består av området närmast runt kyrkan och huvudingången ligger i kyrkogårdsmurens sydöstra del intill nuvarande församlingshemmet. Söder om kyrkogården ligger Klockaregården med ekonomibyggnader som revs på 1920-talet. Klockaregårdens huvudbyggnad bevarades och används idag som församlingshem.*

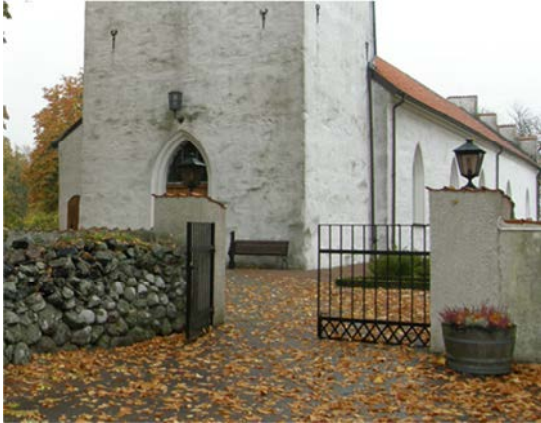
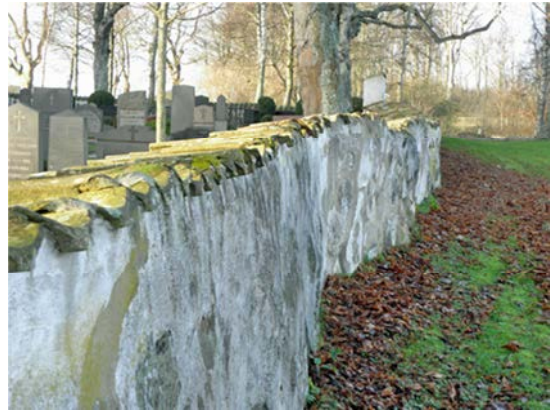
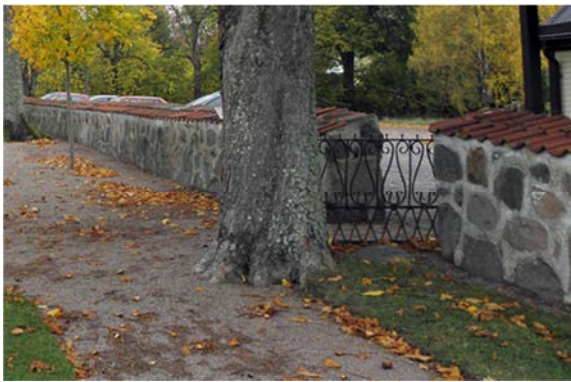
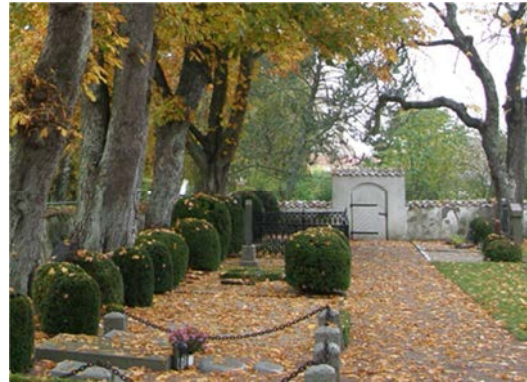
*Murar och grindöppningar på gamla och nya kyrkogården. Överst: grindöppningen mot väster på gamla kyrkogården och norra muren. Nederst: nya kyrkogårdens mur med öppning mot norr och stigluckan i gamla kyrkogårdens norra mur.*

Både nya och gamla kyrkogården omgärdas på alla sidor av mur och trädkrans. Muren består av murad gråsten med putsade och bitvis vitmålade fogar. Avtäckningen består på alla sidor av enkupigt lertegel med två till tre pannor i bredd. De äldsta delarna av gamla kyrkogårdens mur torde vara den norra samt delar av den södra sträckningen. Den norra muren är på största delen av sträckningen avtäckt med tre tegelpannor i bredd. Muren har formats av trädplanteringar och kyrkogårdens böljande terräng. På andra sidan muren, utanför kyrkogården, har marknivån tidigare varit betydligt lägre men i syfte att stötta muren har marken fyllts upp med jordmaterial. Även den södra muren, längst bort mot öster och fram till grinden, har fått sitt utseende av terräng och trädrötter.

På de andra sträckorna, i väster och öster, är muren varken lika tjock eller hög. Längs östra sidan som vetter mot vägen, utgörs muren av en terrasserad mur av tuktad gråsten med profilerade fogar. Den norra delen av västra muren består liksom den norra och södra muren av gråsten med breda vitmålade fogar. Den resterande delen mot söder är betydligt jämnare än de andra mursträckorna. Den är också helt putsad och vitmålad.

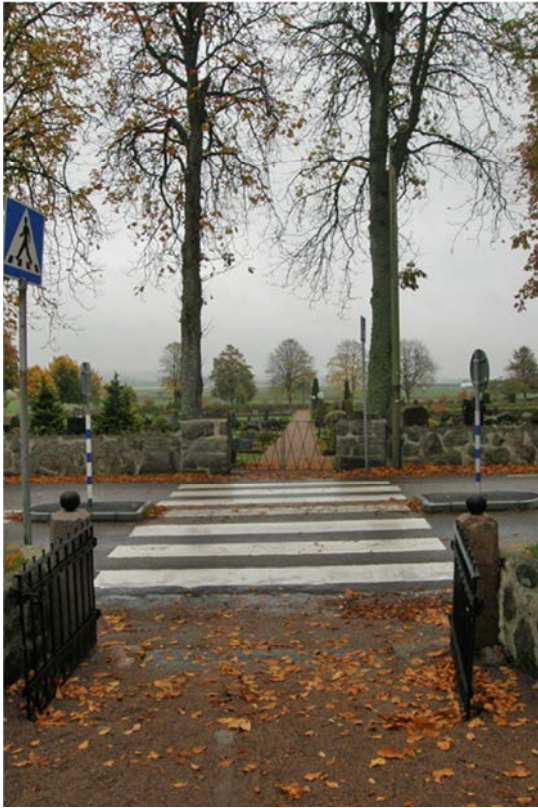
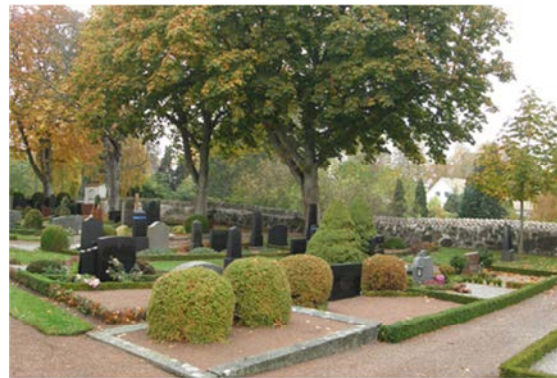
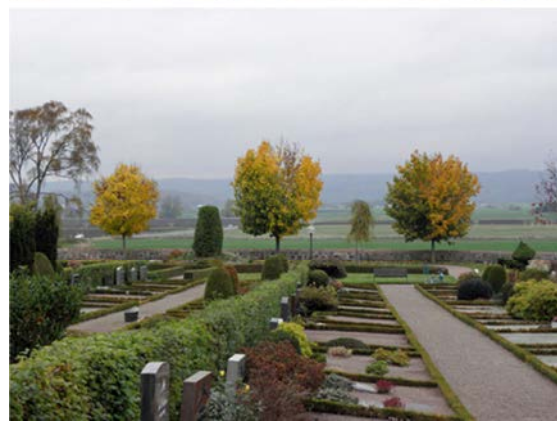
*Mittgången på nya kyrkogården fortsätter i samma riktning som på den gamla kyrkogården och de olika delarna binds på så viss samman. Strukturen på kvarteren med gravar i parvisa rader uppblandade med stora sammanhängande kvarter återkommer på de båda delarna. De senare anlagda kvarteren i öster (nedan till höger) har en tydliga strikt indelning som förstärks av rygghäckarna.*

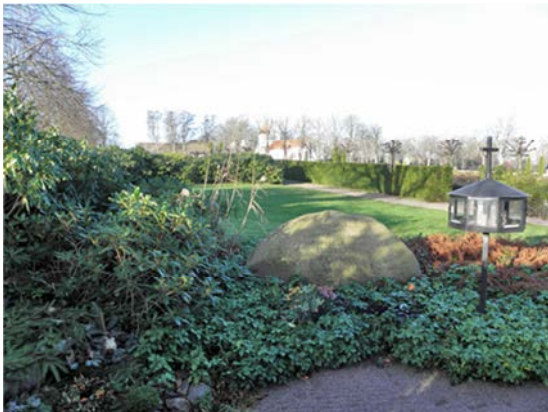
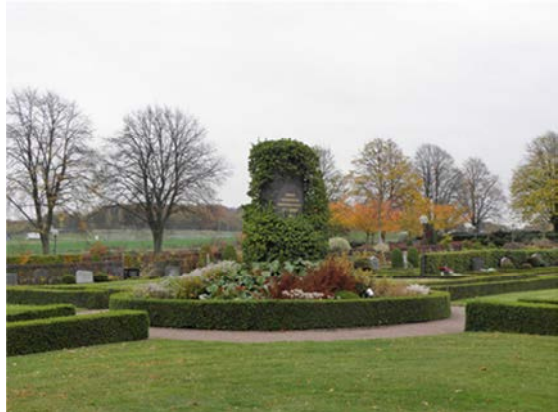
*Minneslunden och begravningsplats för Kronprinsessan Victorias kustsanatorium bidrar med mycket grönska på kyrkogården.*

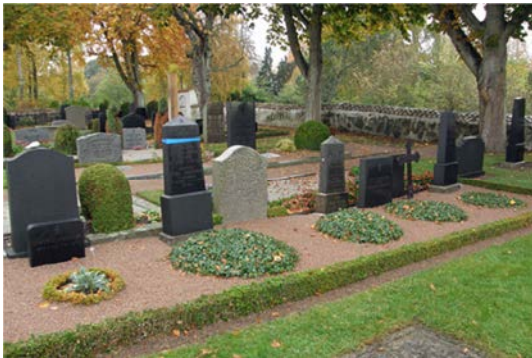
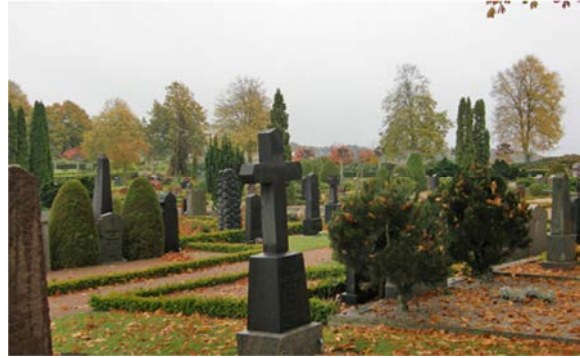
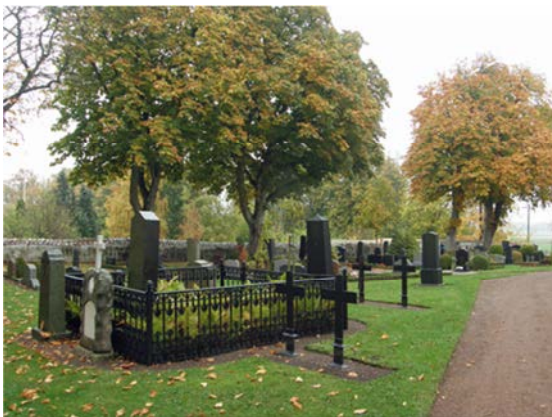
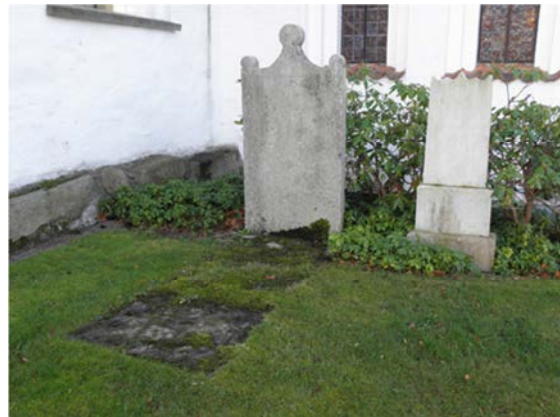
*Buxbomskantade gravplatser återfinns både på gamla och nya kyrkogården i mer eller mindre stor omfattning. Det stora flertalet gravvårdar på Barkåkra kyrkogård är i granit varav den svarta är vanligast. Ett mindre antal järnkors förekommer och merparten finns på gamla kyrkogårdens norra del. Få kalkstensvårdar finns bevarade och ett par av finns invid kyrkans nordfasad.*

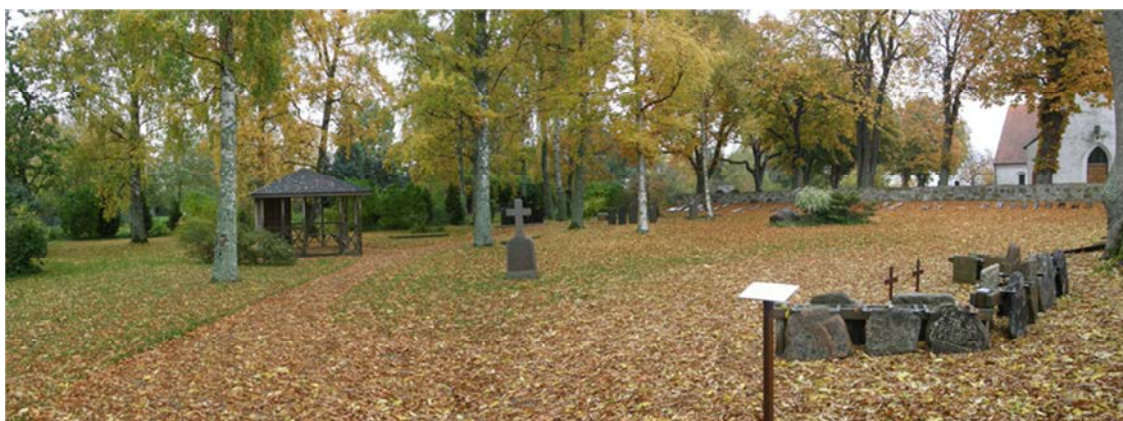
*Lapidariet sett i höstskrud från ingången i söder.*

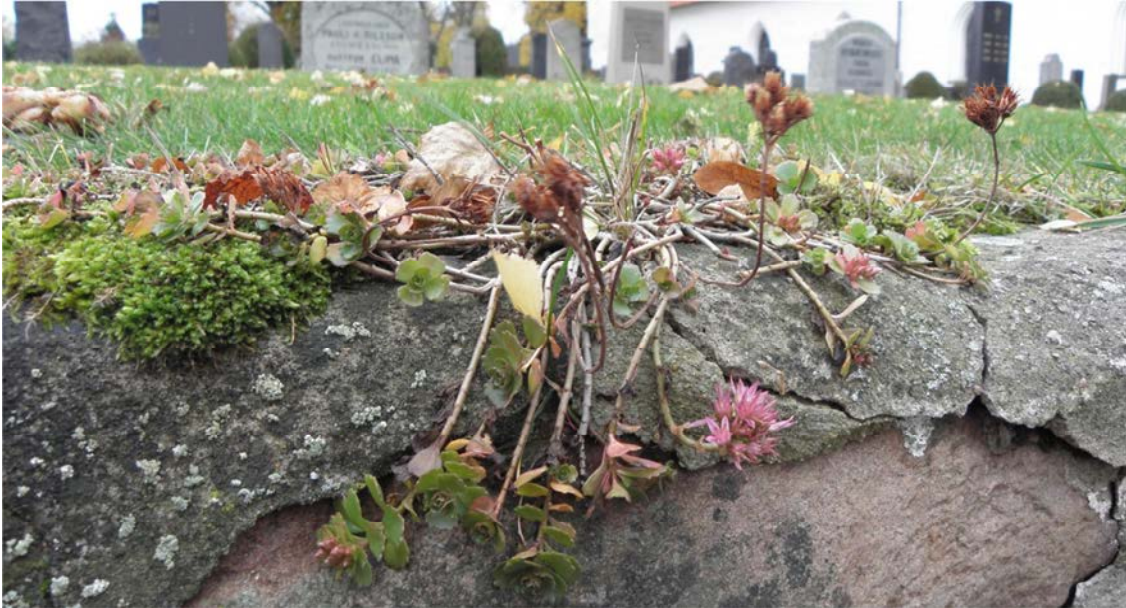
*Utmed muren mot öster på gamla kyrkogården växer det kvar några kulturväxter såsom det Kaukasiska fetbladet på bilden*

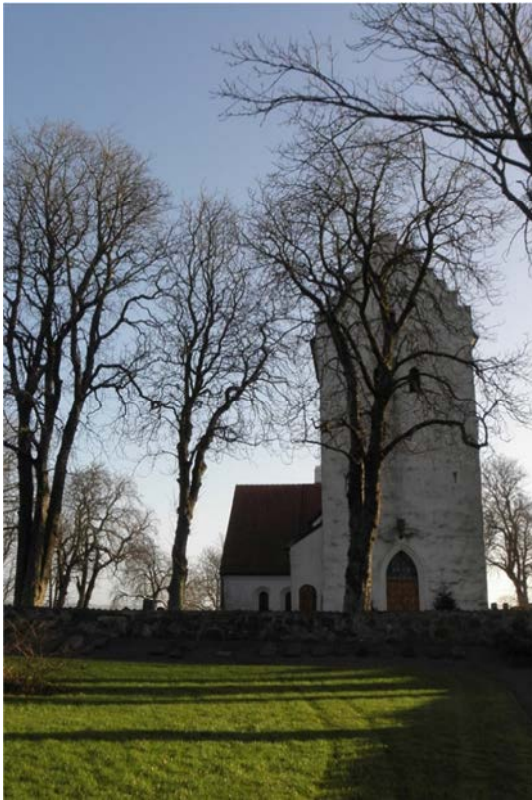
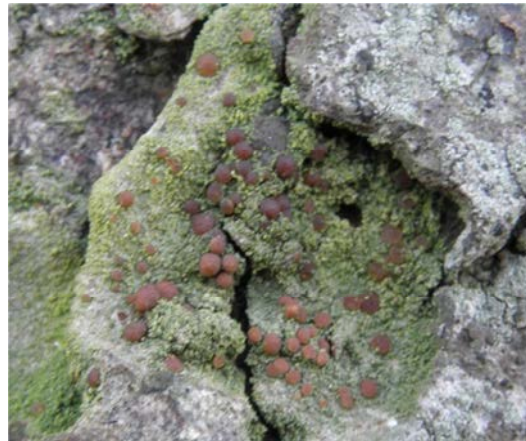
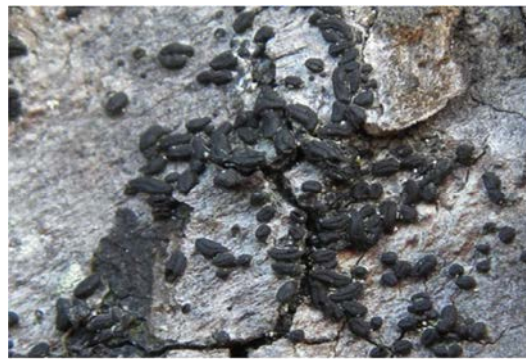
*Det har funnits träd på kyrkogården i Barkåkra sedan 1700-talet. Arter som lever i miljöer med lång kontinuitet av träd har därför funnit sig ett hem här. Bilderna till höger visar lönnlav och klotterlav som lever på de äldsta kastanjernas bark.*
