Brönnestad kyrkogård Vård- och underhållsplan

Vård- och underhållsplan

Vård- och underhållsplan, 2013
Brönnestad socken
Hässleholms kommun
Skåne län

Regionmuseet Kristianstad Landsantikvarien i Skåne

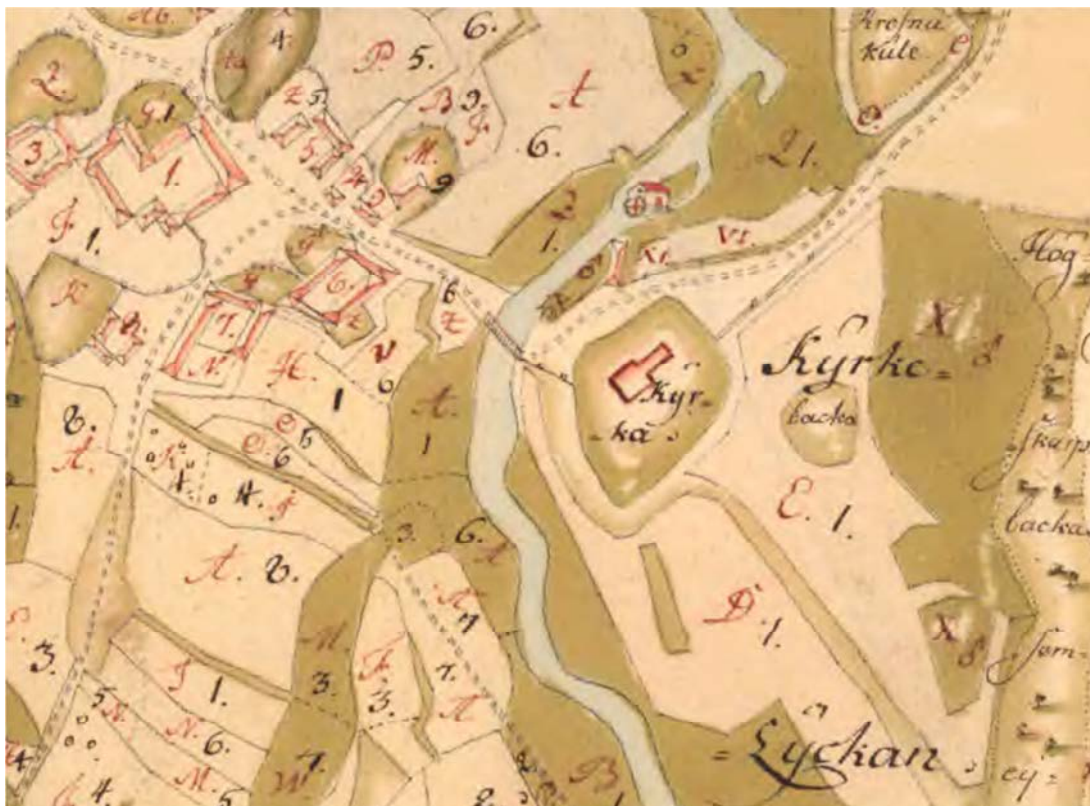
Geometrisk karta från 1734. Den tidigaste avritningen av kyrkogården antyder att ingångar till kyrkogården finns i nord-ost och nordväst. Lantmäteriet.

Den äldsta avbildningen av kyrkogården är en geometrisk karta från 1734. Vid en jämförelse mellan denna karta och laga skifteskartan från 1832 framträder ingen förändring i utbredningen av kyrkogården. Detta korresponderar väl med de uppgifter som går att få genom visitationsprotokollen från 1800-talets slut. Av dessa framgår att diskussioner fördes under en längre tid kring en utvidgning men av olika orsaker dröjde det till in på 1900-talet innan denna genomfördes. En tuschlavering från slutet av 1700-talet avbildar kyrkomiljön sedd från nordväst respektive sydost. Bilden från nordväst visar kyrkan på en kulle med en stig upp från väster, stigen ser ut att vara delvis stensatt och ovanför finns en öppning i kyrkogårdsmuren. Själva muren följer variationerna i terrängen och fastän perspektivet är något förvrängt så stämmer det mycket väl överens med dagens utseende.

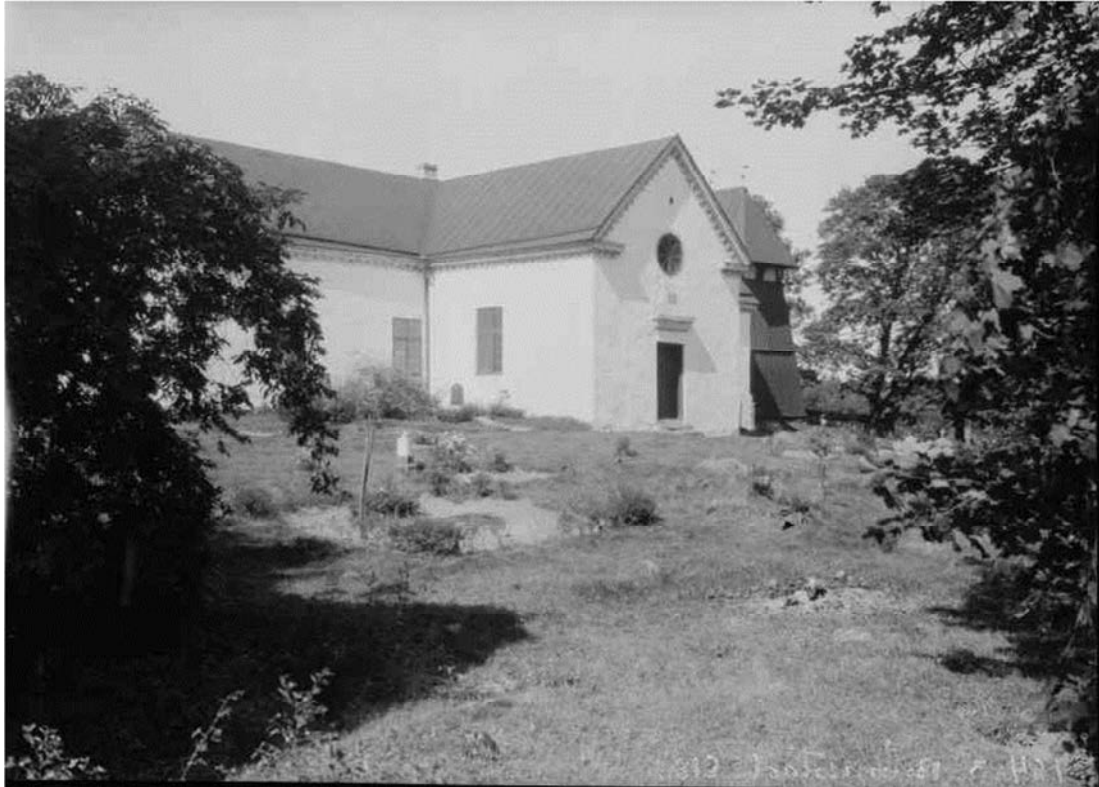
Brännestad kyrka med kyrkogård sedd från söder. Bilden bör vara tagen på ungefär den plats där ingången från prästgården fanns tidigare. Fotografi från 1904 hämtat från Kulturmiljöbild.

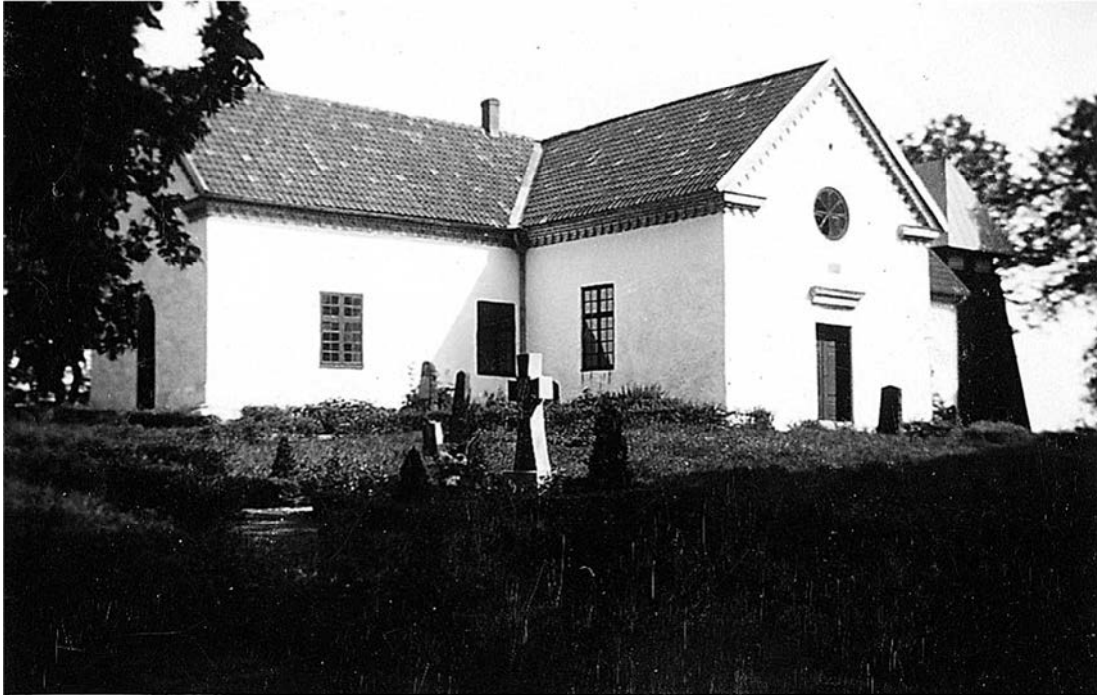
Fotografi taget från ungefär samma punkt som på föregående sida. Årtalet är okänt men troligtvis är det taget under 1930 – 40-talet. Ett nytt inslag i miljön är plantering av prydnadsbuskar vilket syns centralt i bilden. Något gångsystem är fortfarande inte synligt. Fotografi från Folkliivsarkivet i Lund.

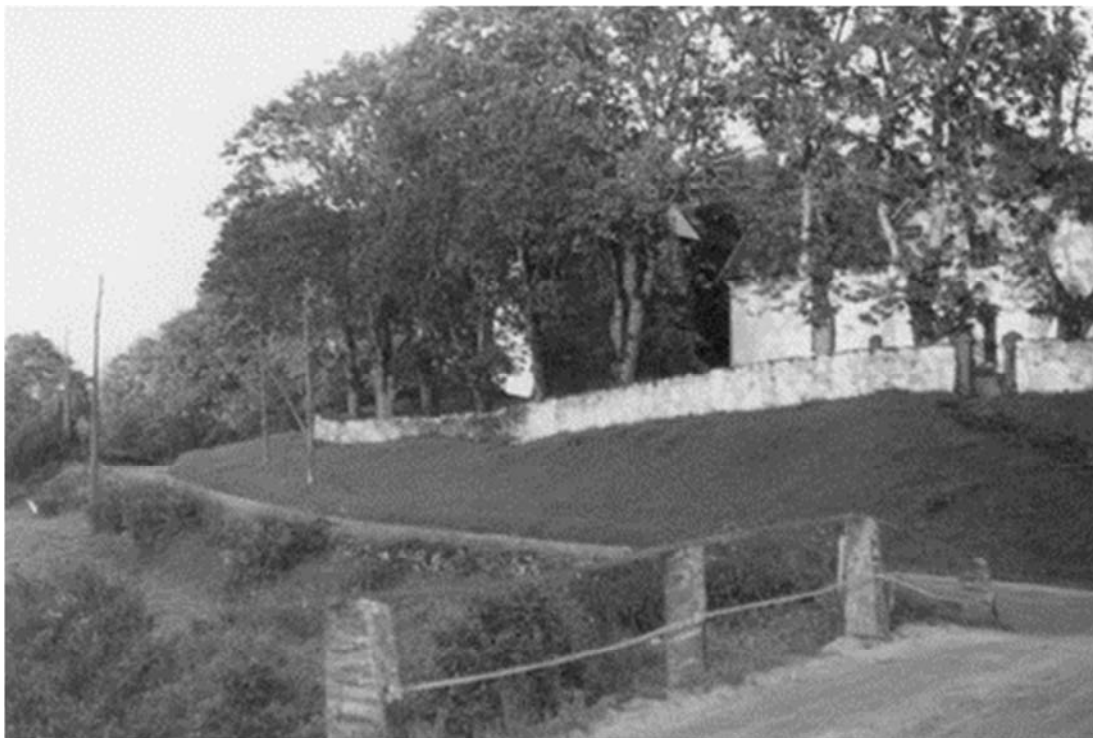
Vy från norr med kyrka och klockstapel delvis skymda av trädkeransen. Notera stigen upp till grindöppningen i muren, till höger i bild. Fotografi hämtat ur Regionmuseets arkiv.

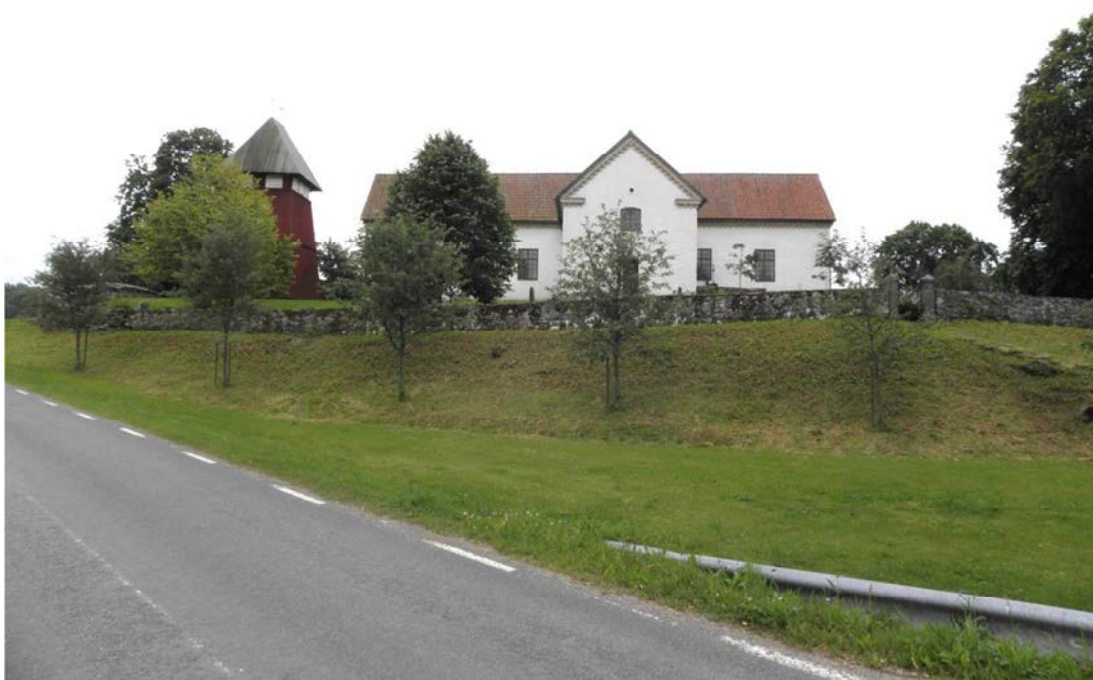
Samma vy som ovan, notera att stigen upp till kyrkogården ifrån byn fortfarande är tydlig.

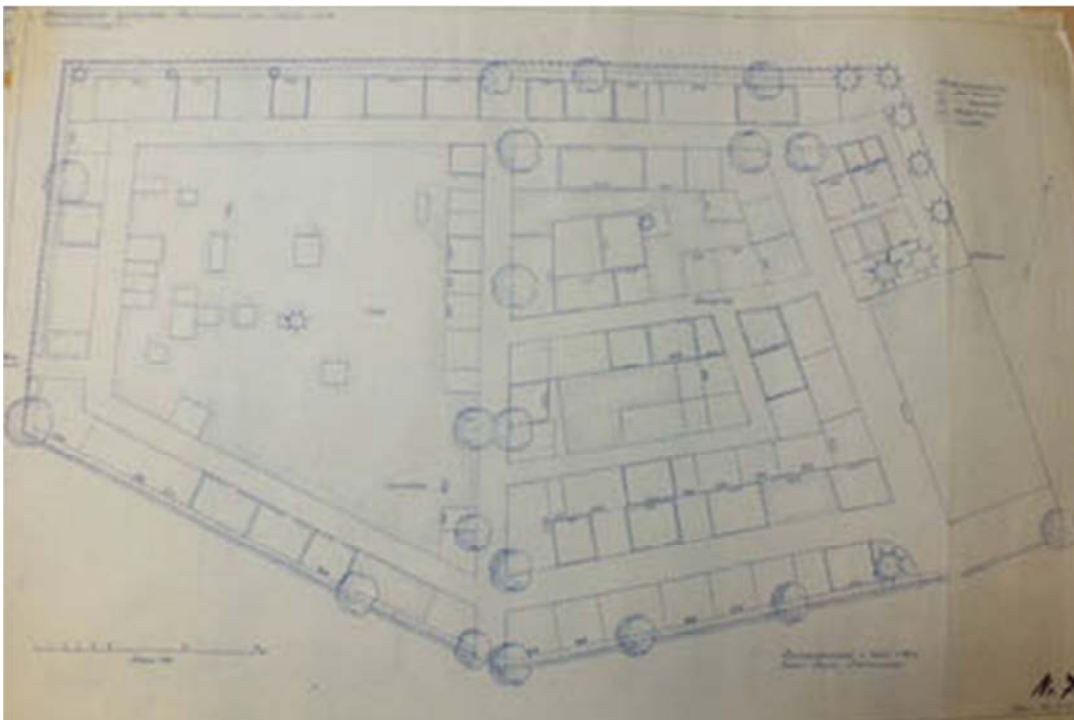
Avfotograferad uppmättningsritning från 1954 som visar nya kyrkogården i Brännestad. Ritningen finns i församlingens arkiv.

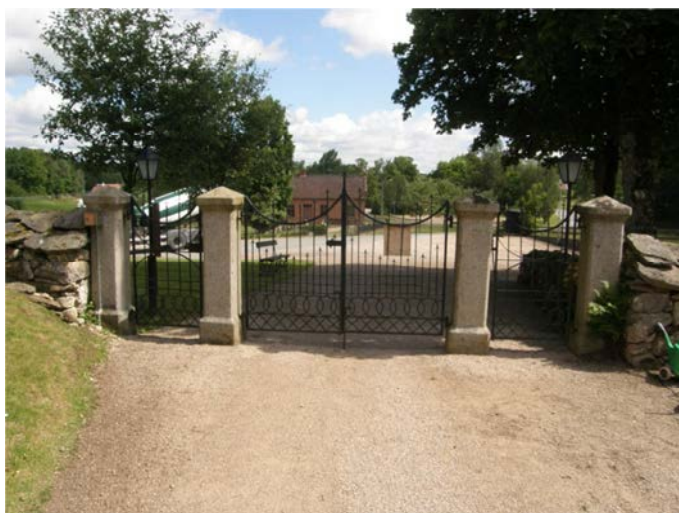
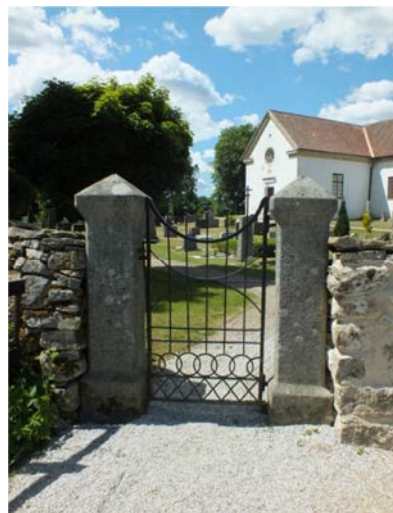
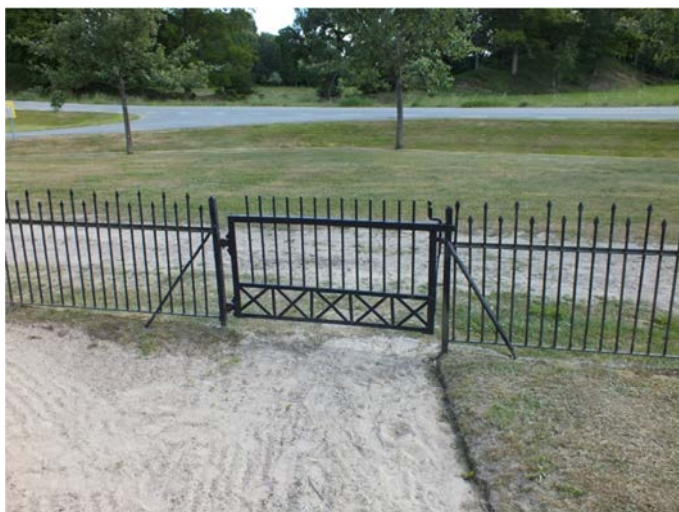
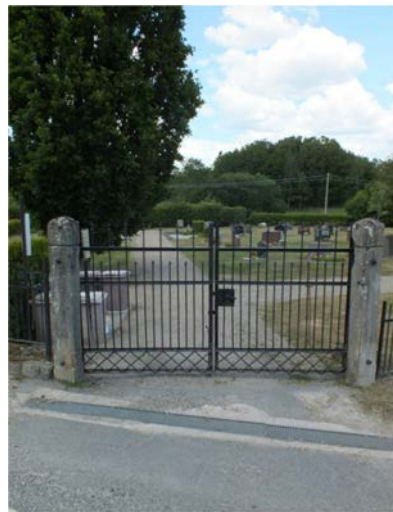
De två övre bilderna visar huvudingången till den äldsta kyrkogården följt av sidoentrén i sydost. Nedan ses nya kyrkogårdens grindar i två olika utföranden. Till vänster i bild syns sidoentrén i anslutning till bårhuset och på den högra bilden visas huvudentrén till nya kyrkogården.

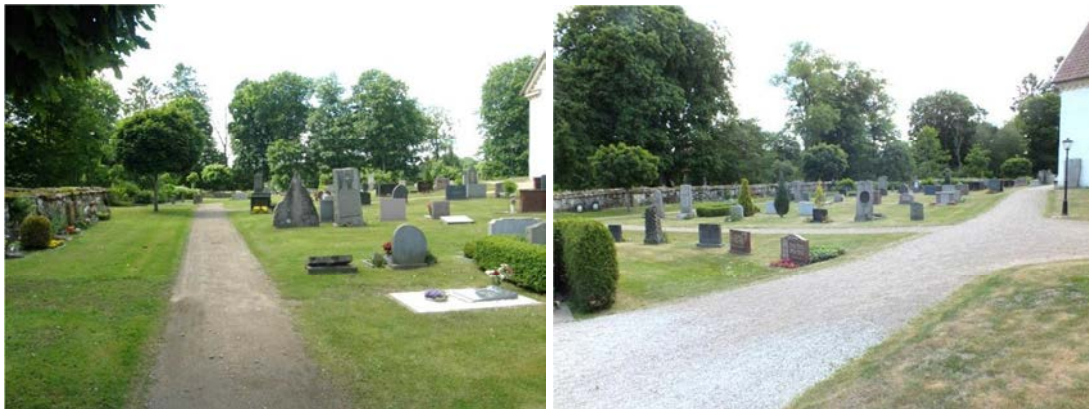
Kyrkogården sedd från öster, vy utmed grusgången som löper parallellt med muren i söder. På den högra bilden ses kyrkogården från nordost.

Marken på denna del av kyrkogården är till övervägande del gräsbevuxen. Gräsytan bryts av två grusgångar som löper parallellt i öst - västlig riktning sammanbundna med tvärgångar mittför södra korsarmen samt i öster. I den sydöstra delen finns flertalet vårdar kvar medan den sydvästra delen är öppnare med luckor och stora sammanhängande gröna ytor efter borttagna gravvårdar.

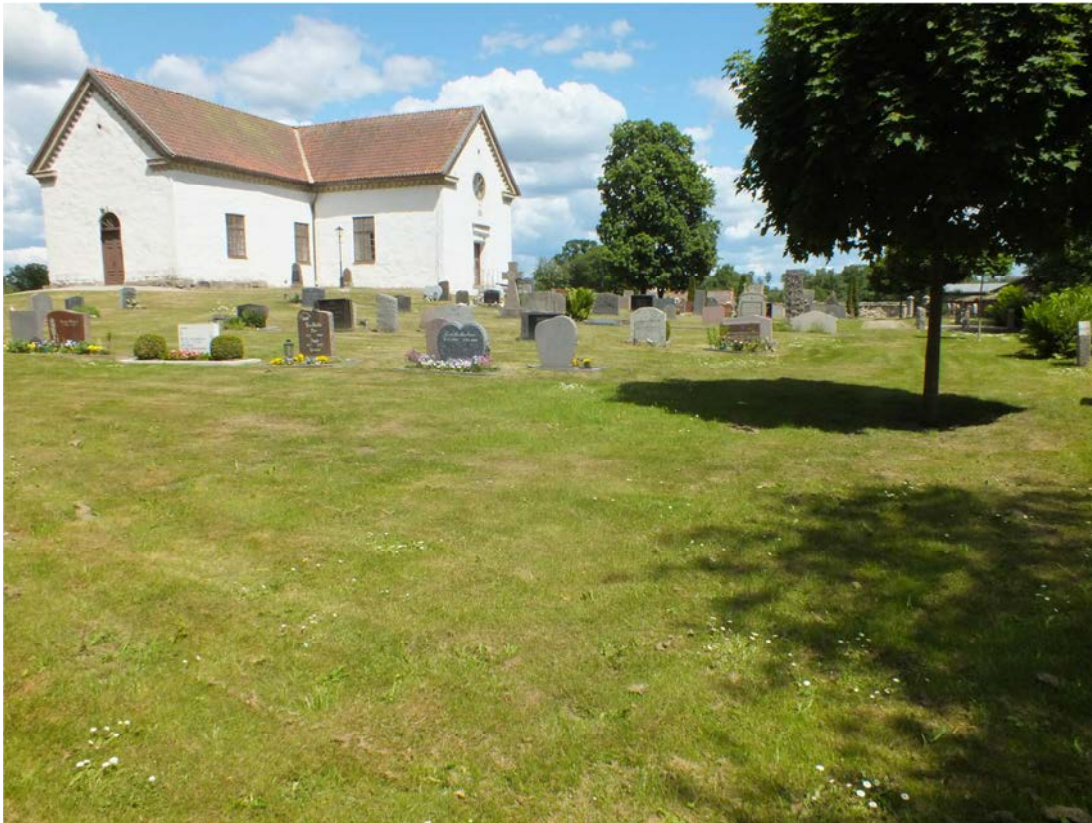
Kyrkogården sedd från sydväst. I denna del är gräsytorna dominerande med få kvarvarande gravvårdar.

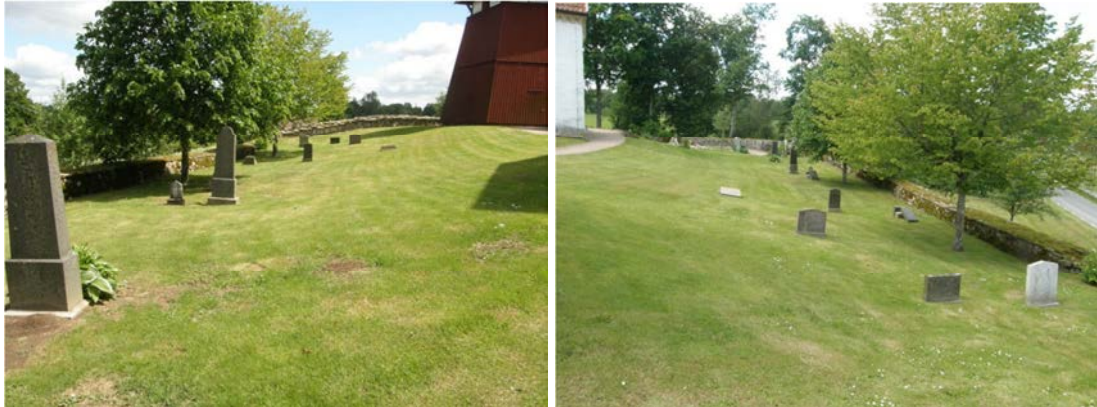
Bilderna visar vyer från väster respektive öster över den norra delen av gamla kyrkogården.

På den norra sidan av kyrkogården finns endast ett fåtal gravvårdar, 11 stycken undantaget minneslundan och urngravarna. Gräsmattan är helt dominerande och gravvårdarna står direkt i gräsmattan utan kringgårdningar eller planteringsytor. Ett undantag utgörs av gravplatsen närmast minneslundan, som har en plantering i form av en Hosta. Tre gravvårdar är nedlagda och står lutade mot sockeln. Tre högre gravvårdar av 1800-talstyp med vinklat krön utmärker sig bland de annars låga vårdarna. En liggande gravvård finns.

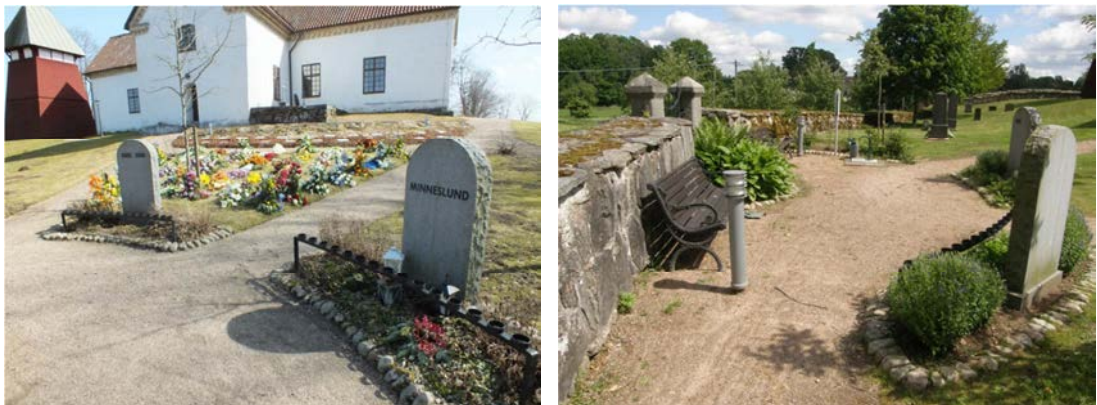
Ovan till vänster visas vy upp mot söder med minneslundan närmast i bild och därbakom urngravplats i slänten nedanför kyrkan. Till höger i bild syns minneslundens plantering i anslutning till tidigare entré.

Minneslundan är anlagd direkt innanför den norra öppningen i kyrkogårdsmuren. Denna är tagen ur bruk genom att en planteringsyta kantad av en stenram anlagts innanför grinden. I minneslundan står två granitstenar med rundat krön med en planteringsyta samt ljushållare i svart metall nedanför. Söder härom, i en slänt upp mot kyrka finns urngravplatsen. En planteringsyta med rosor utgör gräns mot öster. Tre träd, rönnar, står i anslutning till minneslundan.

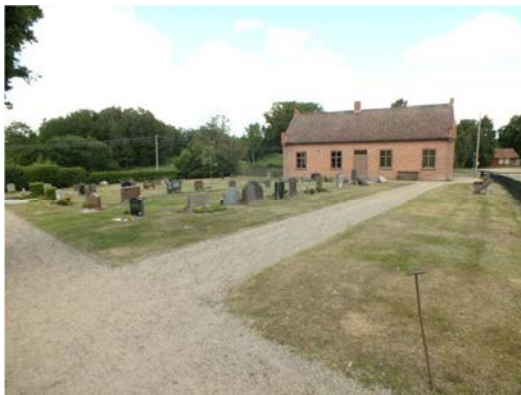
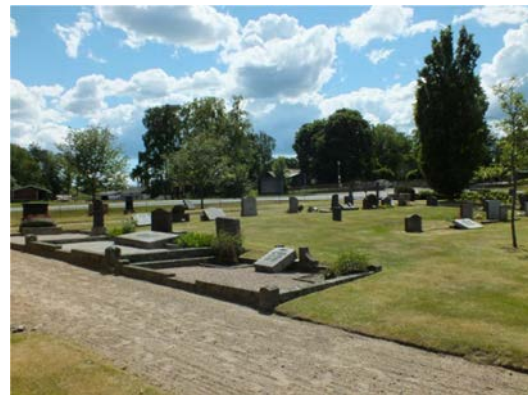
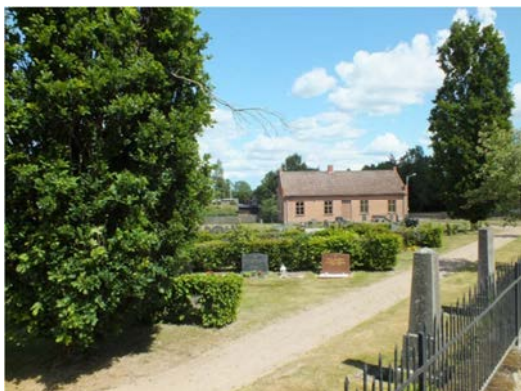
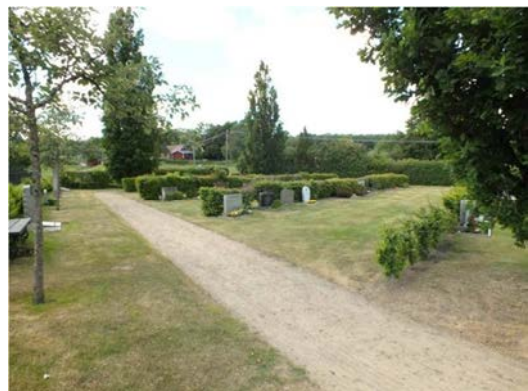
Den nya kyrkogården är anlagd på en terrassering i huggen sten ut mot betesmarken i norr. En krattad gång belagd med grus och sand leder från huvudingången och delar kyrkogården i två delar. En dubbelgrind av järn sitter fäst i gjutna grindstolpar. Gången förgrenar sig ut i två armar som leder besökaren runt genom respektive del. Området har två helt olika karaktärer i den västra respektive östra delen.

Ovan till vänster visas vy över den östra delen av kyrkogården med bårhuset i fonden följt av en bild av samma område sett från nordost. Nedan till vänster utblick över västra delen där det gröna inslaget är betydligt mer framträdande. Nedan till höger en vy över västra delen och kvarteren med ryggäckar.

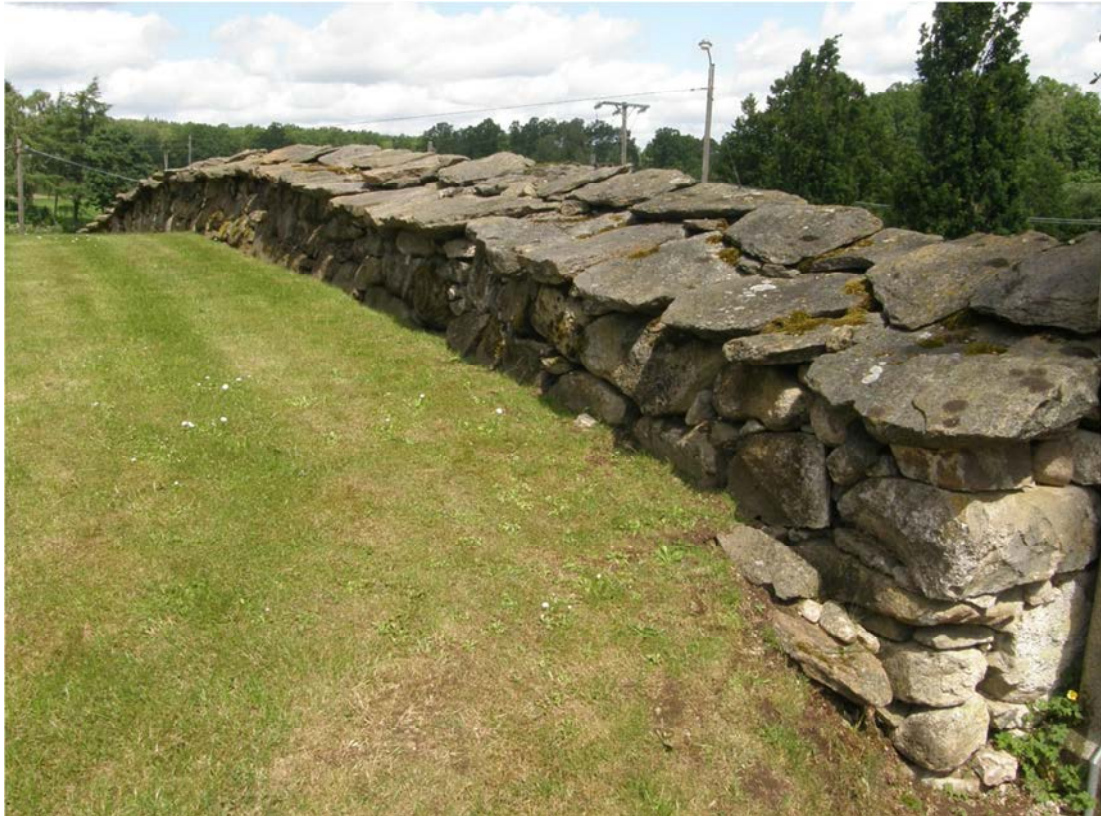
Kyrkogårdsmuren innehåller en stor mängd skrymslen och vrår där insekter och andra organismer finner livsrum.

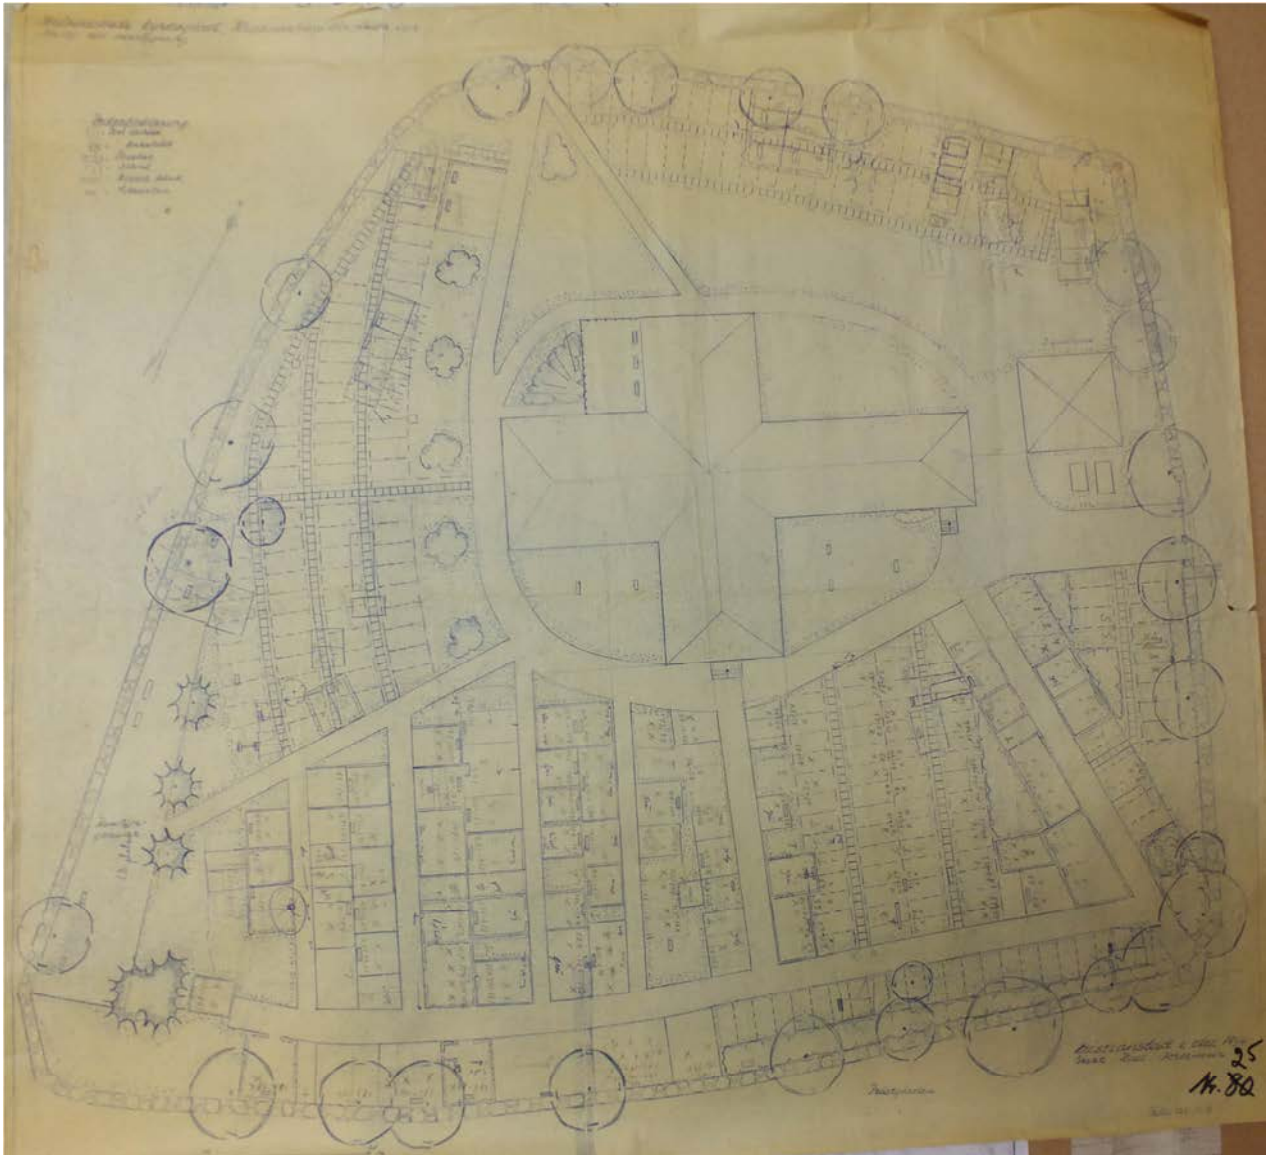
Bild 1: Avfotograferad ritning från 1954 i församlingsarkivet som föreställer ett förslag till omläggning av den gamla kyrkogården i Brännestad.
