Regionmuseet
Kristianstad
Landsantikvarien i Skåne

Kyrkogården kring Heliga Trefaldighetskyrkan

Vård- och underhållsplan, 2014

Rapport 2014:22

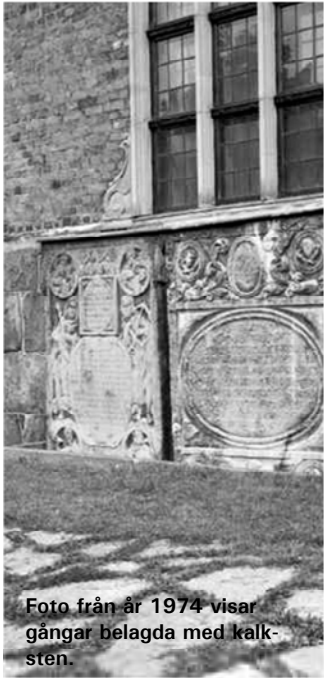
Foto från år 1974 visar gångar belagda med kalksten.

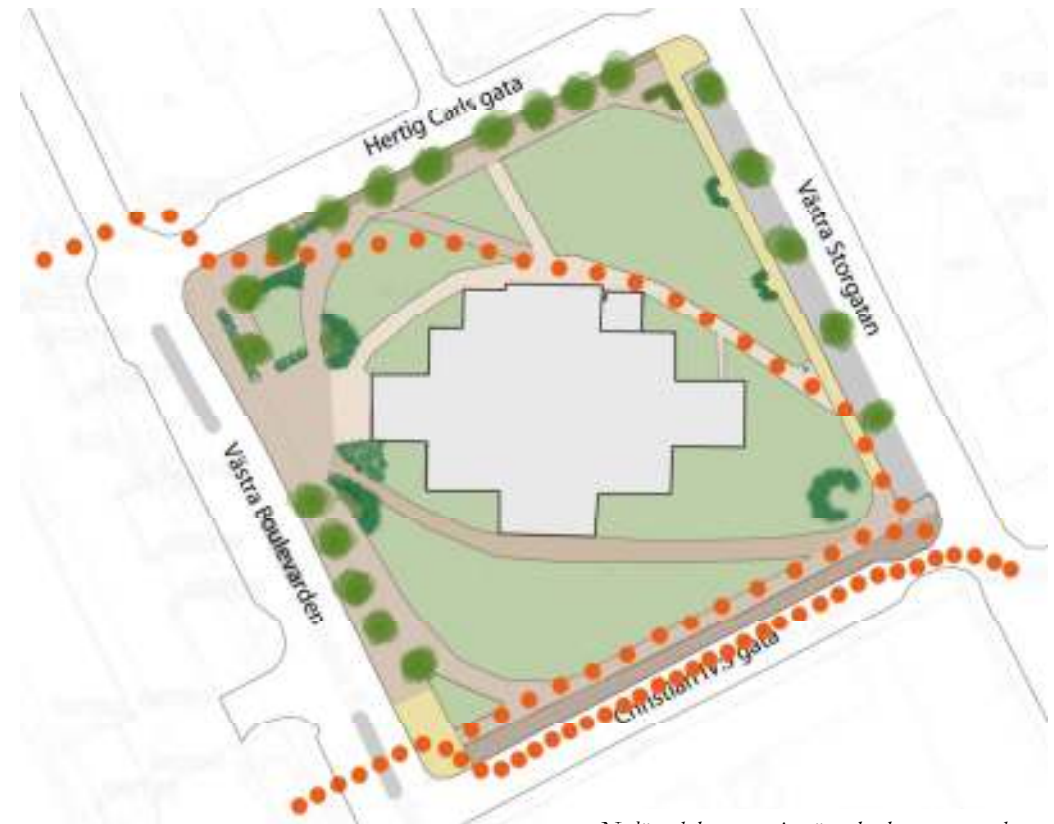
Nulägesdokumentation över kyrkotomten med gångsystem, växtlighet och trädkrans. De orangea prickarna visar de mest använda gångstråken över kyrkotomten där tätare prickar indikerar en mer frekvent användning.

årens byggprojekt i rådhuskvarteret har förändrats efter att Christian IV:s gata åter öppnats upp. På kartbilden nedan redovisas de i dagsläget tydligaste gångstråken över kyrkogården med orangea prickar. De flesta gångtrafikanter väljer idag Christian IV:s gata, något färre tar vägen över kyrkogården. Nedskräpning förekommer i synnerhet längs de befintliga gångstråken. Helg- och nattetid har kyrkan, och de mot fasaden placerade gravhällarna, vid ett flertal tillfällen vandaliserats under de senaste åren.

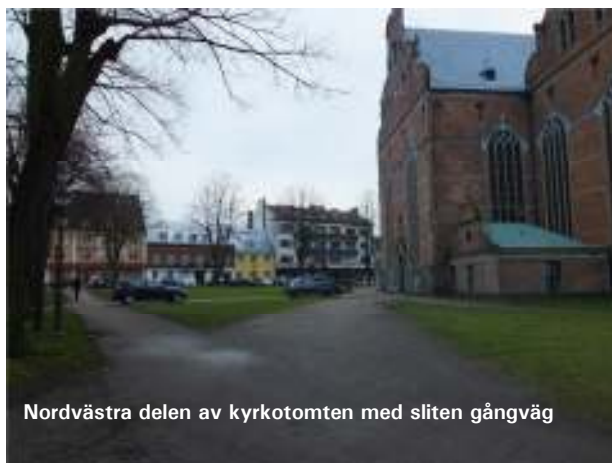
Nordvästra delen av kyrkotomten med sliten gångväg

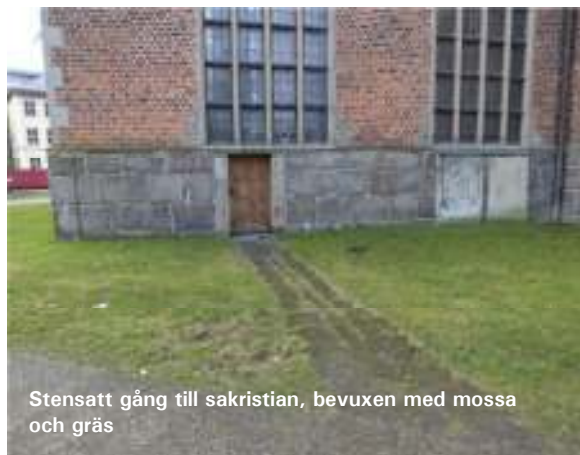
Stensatt gång till sakristian, bevuxen med mossor och gräs

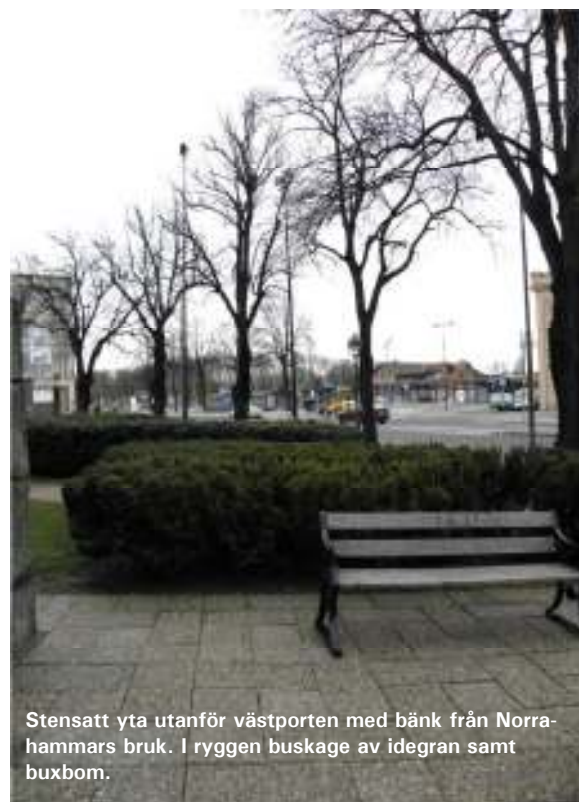
Stensatt yta utanför västporten med bänk från Norrahammars bruk. I ryggen buskage av idegran samt buxbom.

Utanför kyrkans västport finns en öppen yta stensatt med gjutna cementplattor med frilagd ballast av sjösten, samma typ av plattor ligger på den stensatta gången längs kyrkans norra fasad, samt på gången från norra entrén till Hertig Carls gata. Grusade gångar finns längs kyrkans södra fasad samt mellan norra entrén och kyrkogårdens nordvästra hörn.

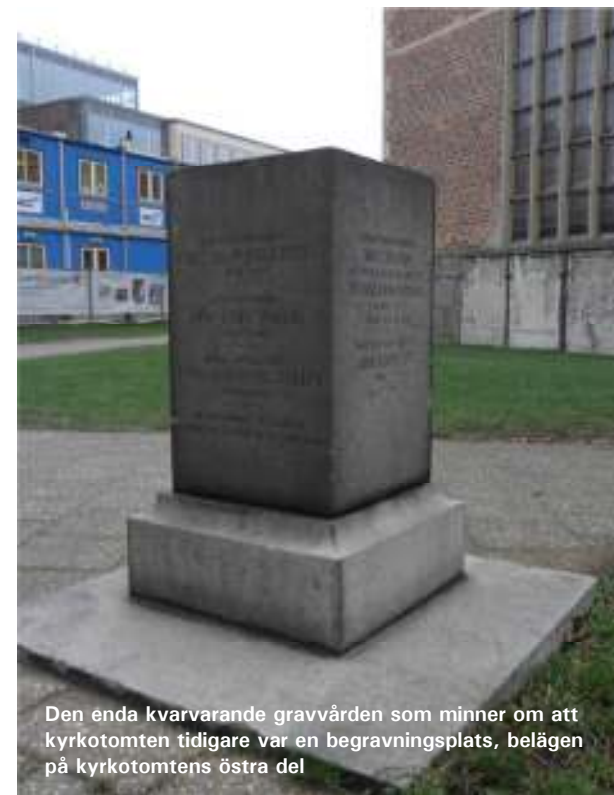
Den enda kvarvarande gravvården som minner om att kyrkotomten tidigare var en begravningsplats, belägen på kyrkotomtens östra del

Kyrkogårdens tid som begravningsplats avvecklades successivt under andra delen av 1800-talet. Idag finns endast en gravvård bevarad. Gravvården minner om familjen Kjellander. Gravvården är belägen på kyrkogårdens östra del i kanten mellan den stensatta gången öster om kyrkan och trottoaren längs Västra Storgatan. Gravvården består av en pelare av granit. Denna skall tidigare ha krönt av en gjuten urna, som inte längre finns kvar.

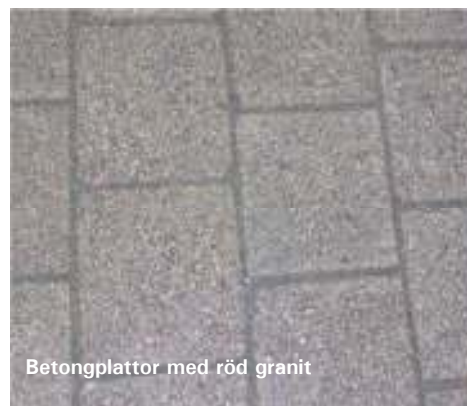
Betongplattor med röd granit

Längs hela tomtgränsen, innanför trädkransen, löper en gångväg. I öster är den belagd med gul-orangea, keramiska tegelplattor i ett fiskbensmönster. I norr, väster och söder är den belagd med betongsten med frilagad ballast av röd granit.

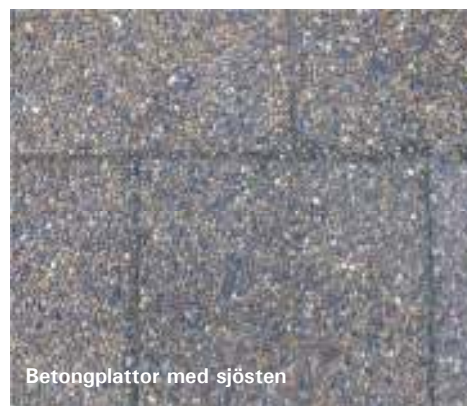
Betongplattor med sjösten

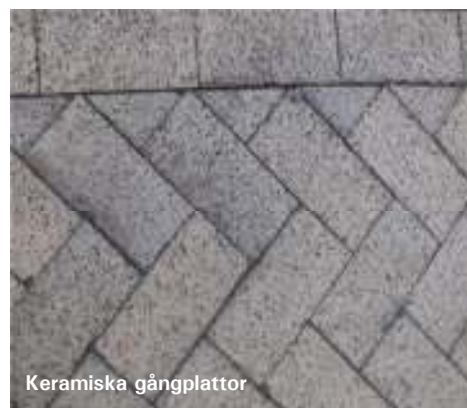
Keramiska gångplattor

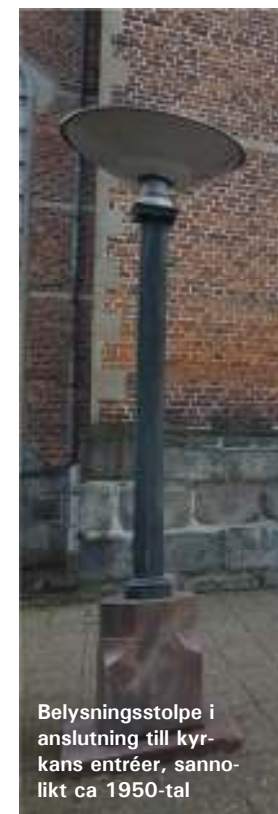
Belysningsstolpe i anslutning till kyrkans entréer, sannolikt ca 1950-tal

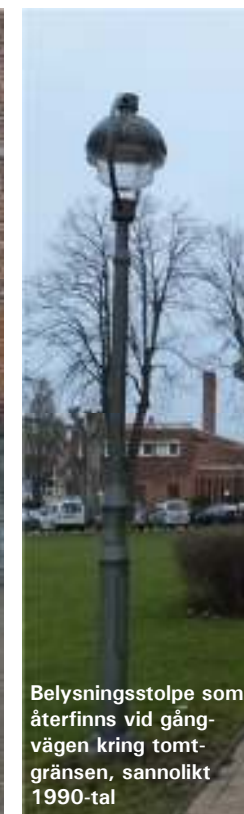
Belysningsstolpe som återfinns vid gångvägen kring tomten, sannolikt ca 1990-tal

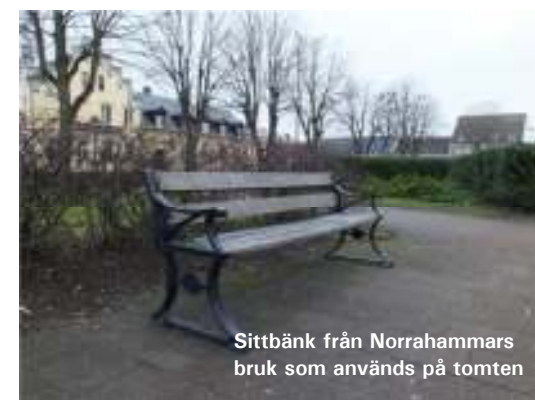
Sittbänk från Norrahammars bruk som används på tomten
