Rapport 2014:32

Ballingstorp och Per-Ols

- diverse åtgärder 2014

Antikvarisk medverkan, 2013
Kviinge socken, 1079
Östra Göinge kommun
Skåne län

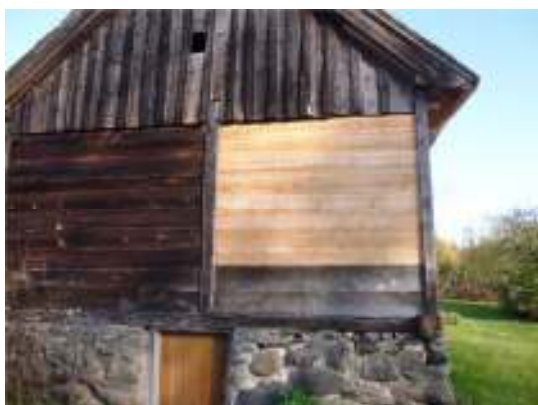
Fig. 1. Undantagshuset, södra gaveln.

På undantagshuset har bälarna på södra gavelns östra fack, samt östra långsidans södra fack, ersatts mot nytillverkade av bandsågad fur (fällda i Kullaskogen), bortsett från de två nedre på var sida, som ersattes av begagnade, klingsågade bälor. De tidigare bälplanken var inmonterade på 1980-talet och stämde dåligt

överens med originalets mått och kvalitet. Nya bälar har dubbats med fyrkantiga ekdubb (ca 22x22 mm), vilka sågats fram och därefter handjusterats med yxa. De befintliga fönsterfodren, på östra långsidan, har varsamt monterats ner inför arbetet och därefter återanvänts. Fästning är gjord med blanka spik.

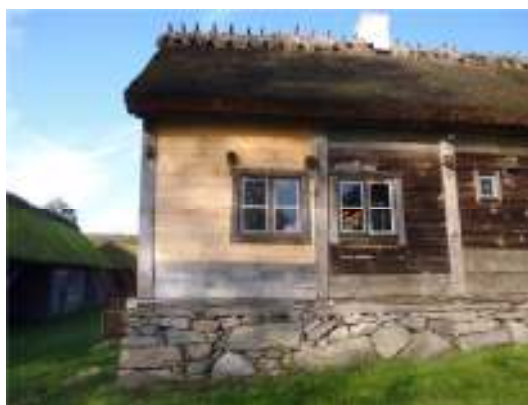
Fig. 2. Undantagshuset, östra långsidan.

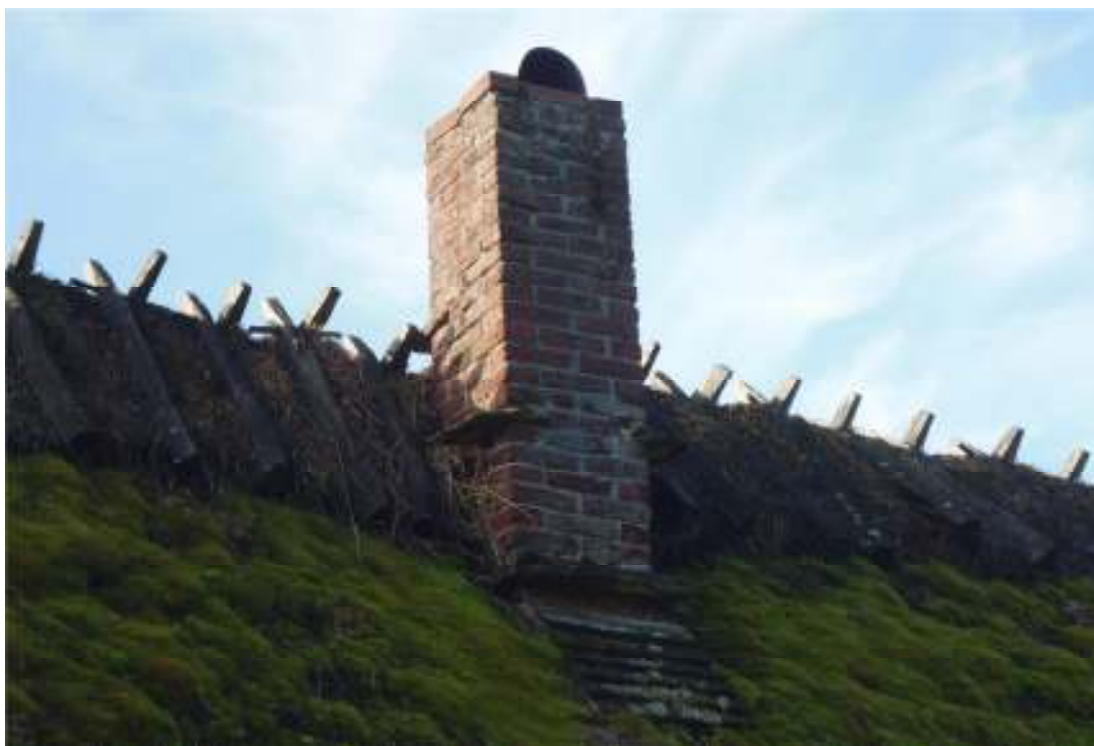
Fig. 3. Ryggningen kompletterad vid skorstenen på gården Per-Ols.

Takets ryggning har förbättrats samt kompletterats i anslutning till skorstenen och ett hänslås har monterats på brunnskalets lock.

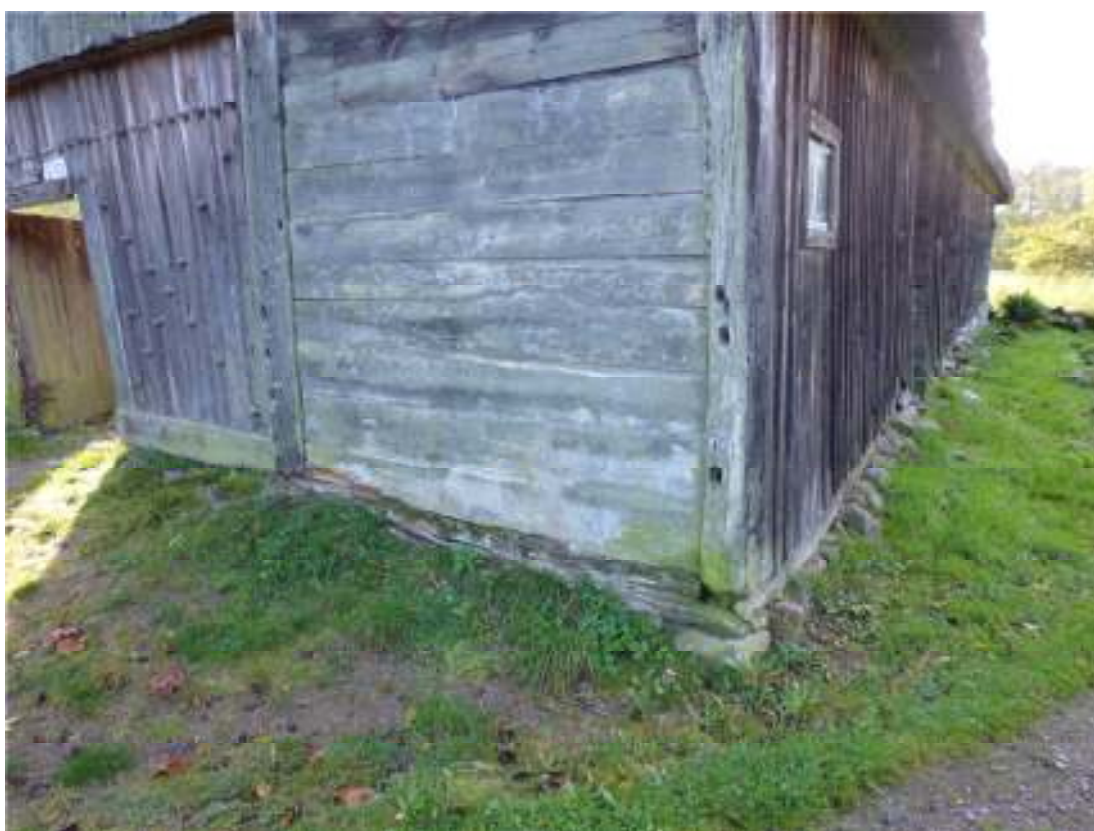
Ekfotträ till västra längans norra gavel monterades inte pga extra tillkommande arbeten på härbergshusets södra takfall (fig. 5, nr 4). Materialet till fotträet, som har torkat sedan 2013, finns förvarat på gården, i väderskyddat läge. Extraarbetet på härbergshuset bestod av återtäckning av utfallet takmaterial längs med den sydvästra vindskivan (det visade sig att det var lång mellan bindningarna vid sparrarnas yttersta del, men denna brist är nu åtgärdad), fig. 5, nr 3.

Fig. 4. Västra längans norra gavel. Fotträet som är i behov av byte.

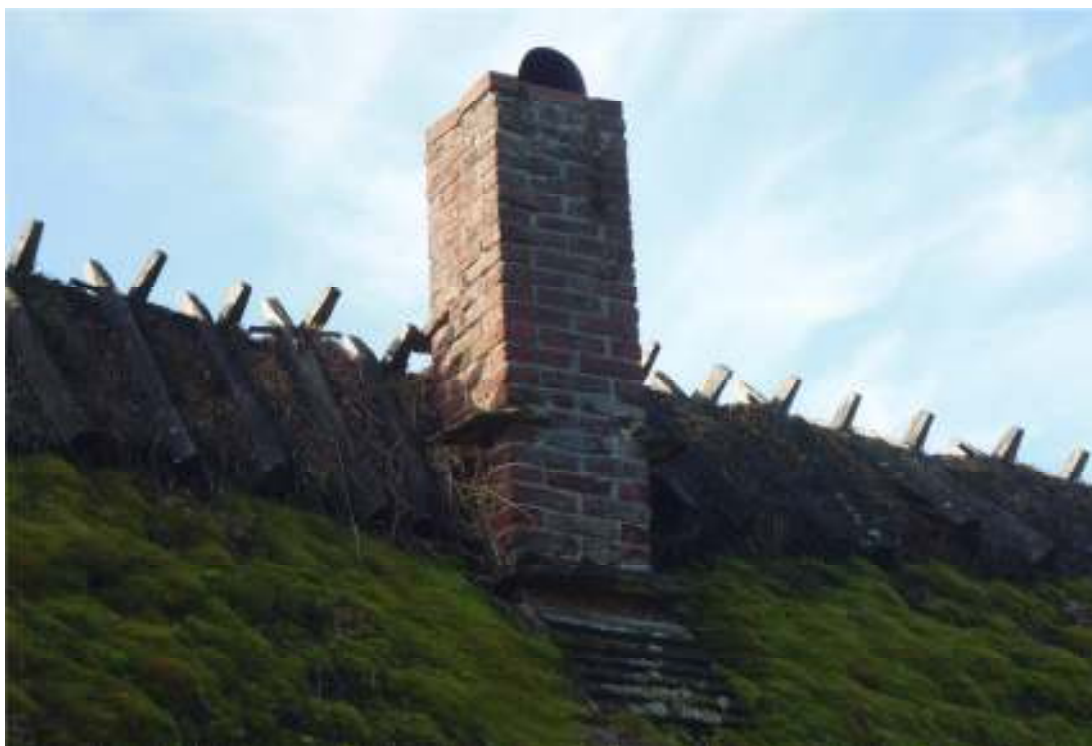
Fig. 3. Ryggningen kompletterad vid skorstenen på gården Per-Ols.

Takets ryggning har förbättrats samt kompletterats i anslutning till skorstenen och ett hänslås har monterats på brunnskalets lock.
