# Strömsborgs ullspinneri

## Rekonstruktion av vattenhjul

Antikvarisk medverkan, 2013-2014

Rapport 2014:59

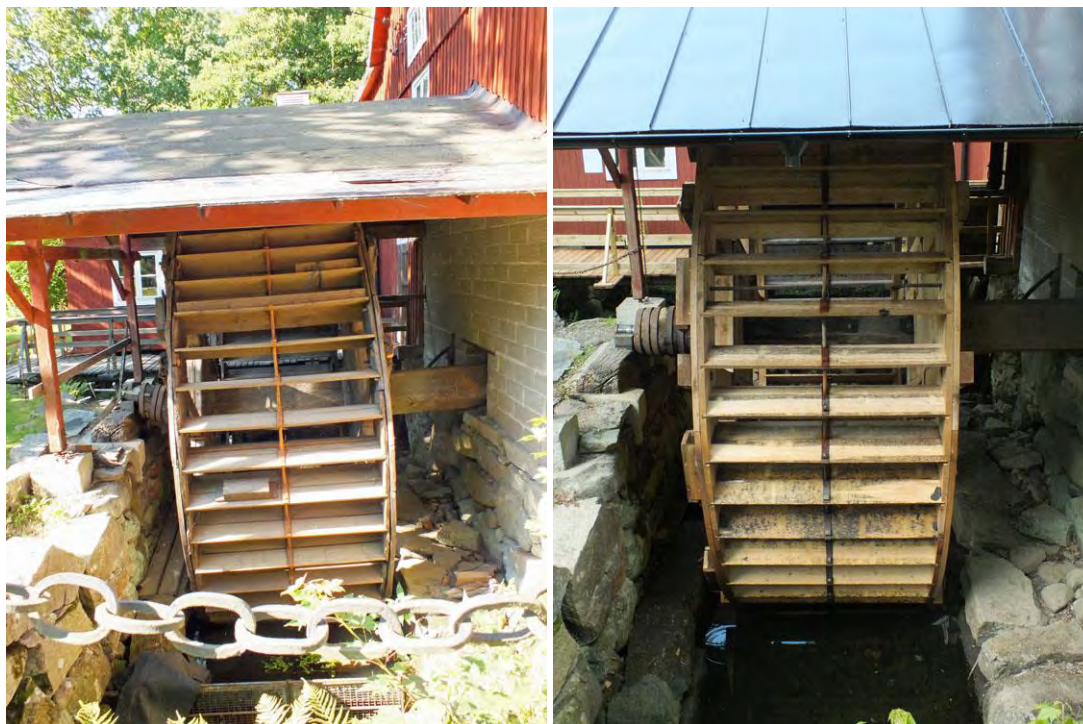
På bilden till vänster framgår att axeln i det äldre vattenhjulet är knäckt, vilket gör att nålen hänger på kanten av blocket där den är förankrad. Till höger syns det nytillverkade vattenhjulet. Här är axeln renoverad, vilket innebär att den befinner sig i våg. Nålen är förankrad och centrerad i axeln, vilket gör att nålen idag angör blocket i en stabil position.

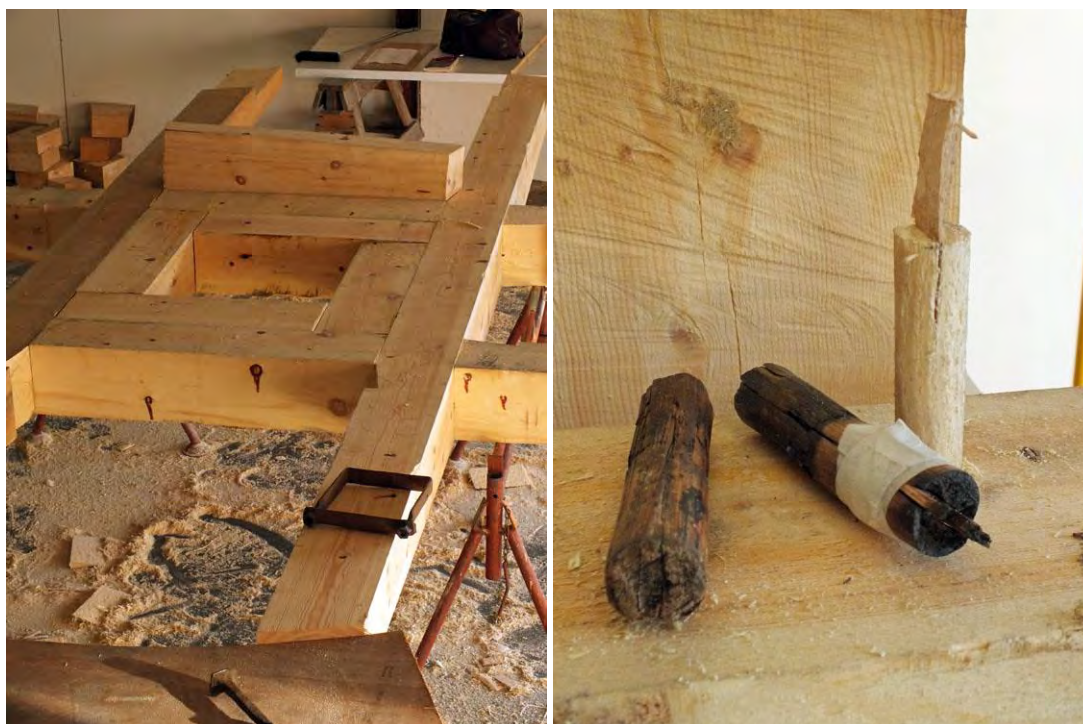
*Virket till vattenhjulet är av fur som vuxit i Norrland. Bröderna Nilssons snickerifabrik i Osby har sågat och levererat virket. Till höger syns träplugg från det gamla vattenhjulet och intill dem en nytillverkad. Det är Birger Olsson, från hembygdsföreningen, som svarat för tillverkningen av nya träpluggar.*

Virket till det nya vattenhjulet är av tätvuxen, norrländsk fur. Sågningen har gjorts av Bröderna Nilssons Snickerifabrik AB, vilken ligger i Osby. Det är också i deras tidigare lokaler som entreprenören Kims Bygg-Service har tillverkat det nya vattenhjulet. Lokalerna stod tillfälligt tomma och den nuvarande ägaren, Osby kommun, upplät dem för hembygdsföreningen under det att vattenhjulet tog form.

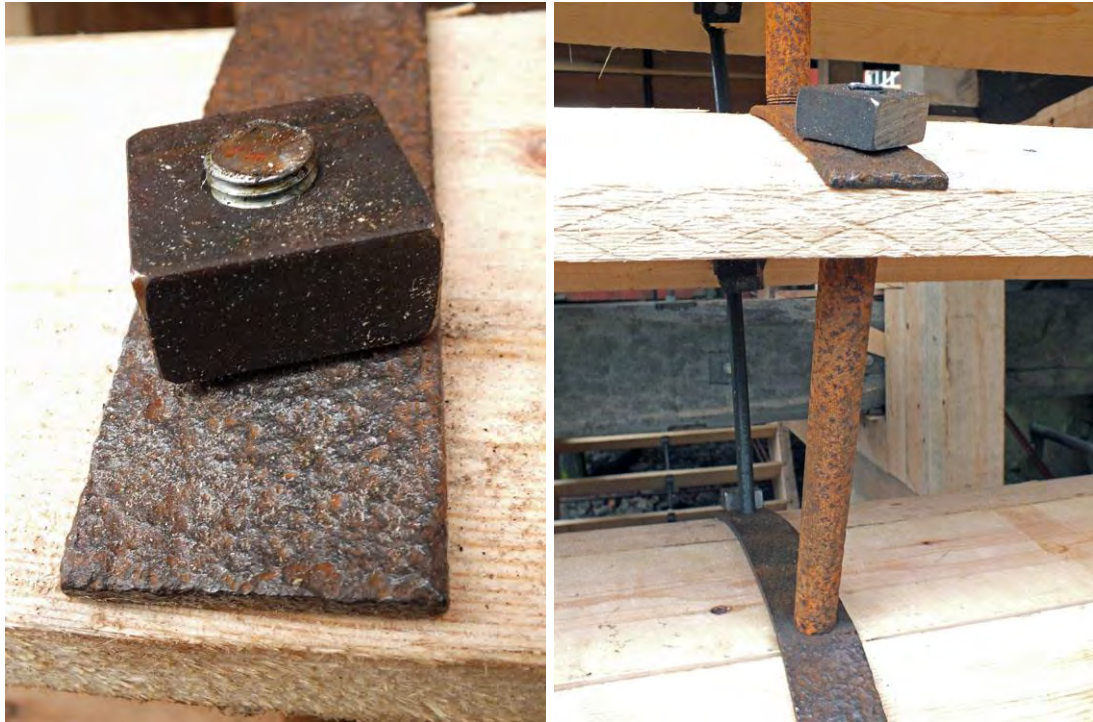
*Detaljer av hur vattenhjulets delar fogas samman med hjälp av järnbeslag, skruvar och muttrar. Så långt det varit möjligt har äldre järn renoverats och återanvänts. Delar som saknats eller varit i för dåligt skick för att återanvändas, har kompletterats med nytillverkade i samma material och dimensioner.*

Sammansättningen av vattenhjulets olika delar har så långt det varit möjligt skett med traditionella metoder. Nya träpluggar har tillverkats för hand med de äldre som förlagor. Järnen har skrapats rena från löst sittande rost, borstats och vid behov rostskyddsbehandlats. Därefter har de fäst på det nya vattenhjulet. De järn som var i alltför dåligt skick för att återanvändas, har precis som vattenhjulets trädelar, rekonstruerats.

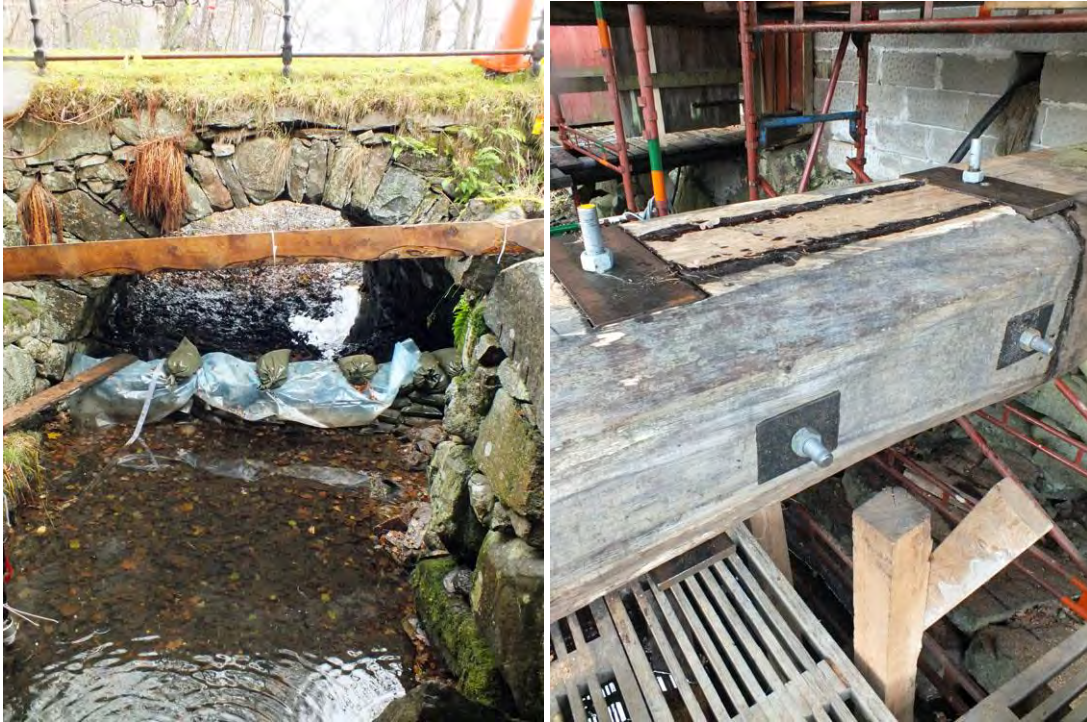
*Till vänster föreningens arbete med att hålla så mycket som möjligt av det vatten, som trots allt finns i vattenrännan, borta under det att åtgärderna pågick. Sandsäckarna hade Osby Räddningstjänst lånat ut. Till höger visas skarvningen av vattenhjulets axel.*

Förberedelserna handlade bland annat om att rensa i vattenrännan och täppa till det lilla vattenflöde som trots allt finns där. Osby Räddningstjänst bistod föreningen med sandsäckar. Marken framför vattenhjulet förbereddes för att underlätta för de maskiner som behövdes vid uppsättningen av hjulet.

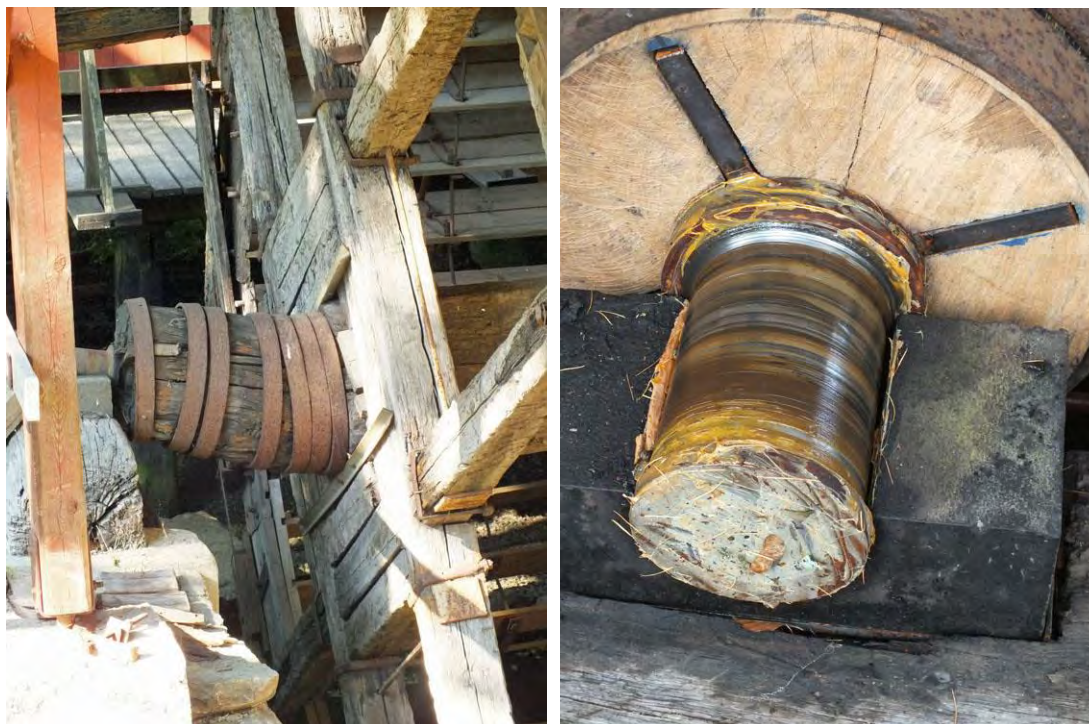
*Till vänster syns hur dålig vattenhjulets tekniska status var innan hjulet demonterades och rekonstruktionen kunde påbörjas. Träet var sprucket, rötskadat och till följd av detta krympt, varför metallringarna runt axeln hängde löst. Till höger detalj av nålen, som centrerats i axeln, smorts och nu är stabilt förankrad i blocket.*

I jämförelse med renoveringen av maskinerna var vattenhjulet svårare att förhålla sig till. Dels på grund av hjulets stora dimensioner, dels med hänsyn till skadornas omfattning. Rötangreppen och sprickbildningen i träet krävde en rekonstruktion. I väntan på att det skulle bli möjligt, hölls vattenhjulets konstruktion samman av spännband.

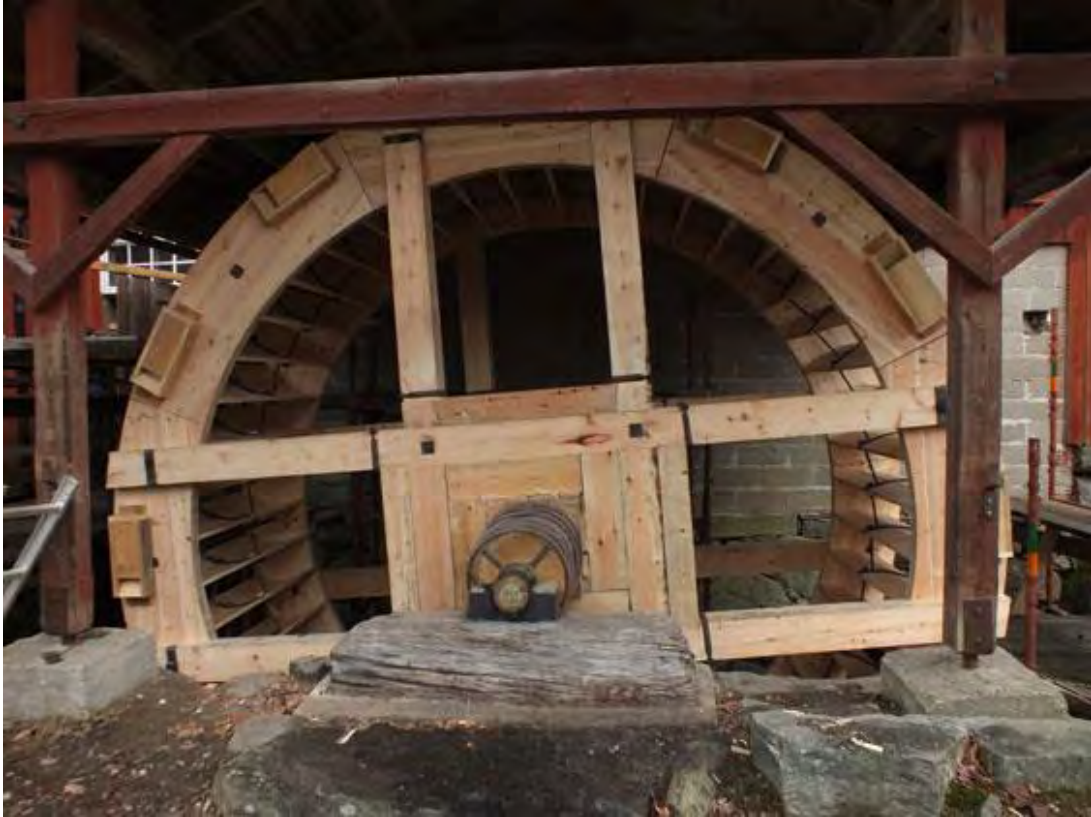
*Det nya vattenhjulet i sin helhet. Bilden togs våren 2014, då det ännu återstod kringarbeten att göra.*

Monteringen av hjulet var en stor händelse, då hjulets dimensioner gör det komplicerat att lyfta. Även om entreprenören, Kims Bygg-Service, hade huvudansvar och genomförde merparten av arbetet bistod medlemmar ur föreningen arbetet. När hjulet väl var på plats gjordes inpassningen. Det är viktigt att balansera hjulet så att det hamnar i våg. Finjusteringar gjordes med hjälp av tillskurna tråkilar.
