Glimmebodagården

- installation av luftvärmepump

Antikvarisk medverkan, 2018

Rapport 2019:5

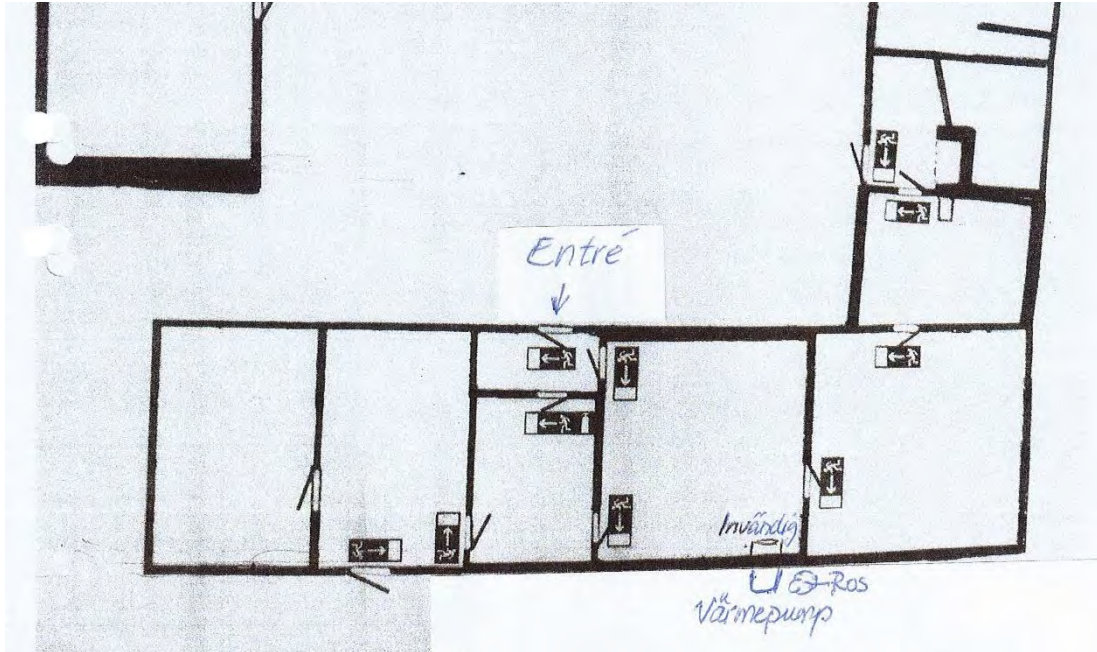
På Glimmebodagården har en luftvärmepump installerats, inomhusdelen placerades i boningshusets mitt, under det södra fönstret i stuan och utomhusdelen precis utanför. För att förbättra isoleringen lades träfiberplattor på vindsbjälklaget.

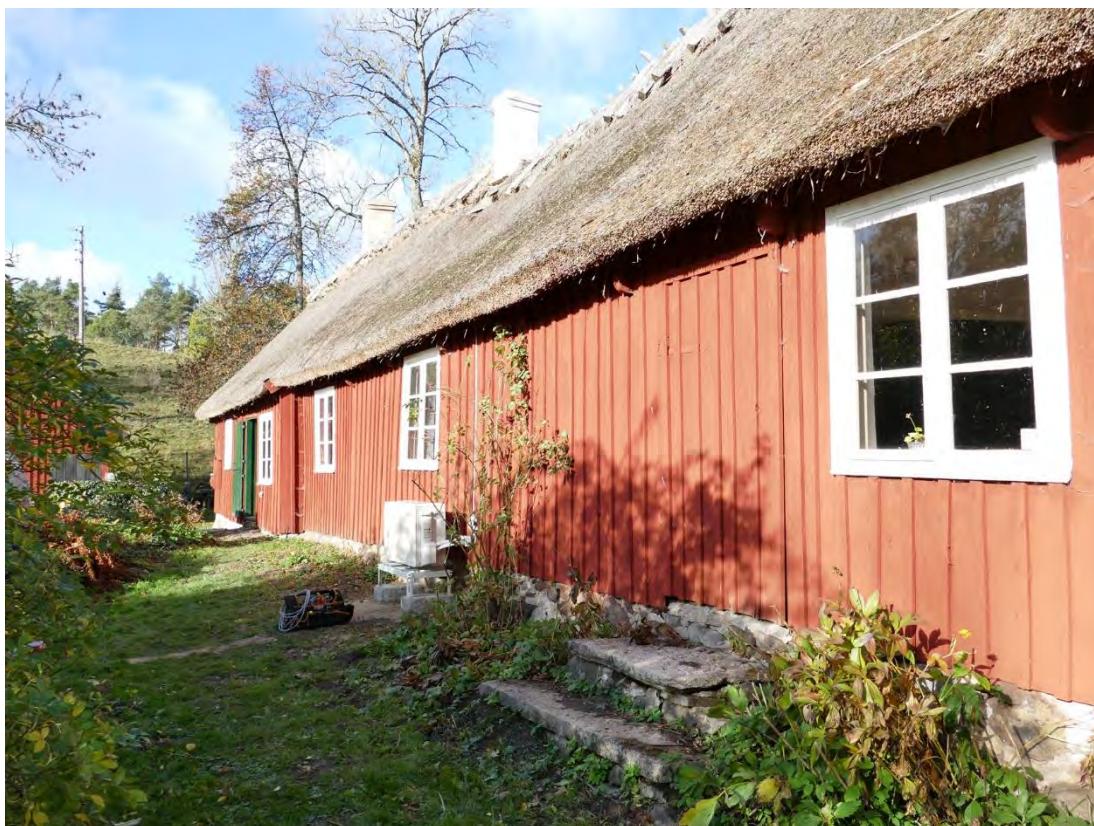
Glimmebodagårdens boningslänga, södra fasaden, oktober 2018. Luftvärmepumpen har just installerats.

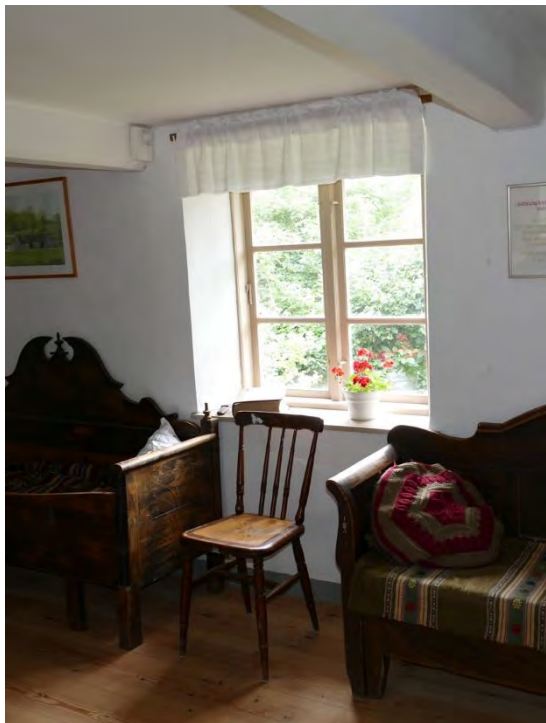
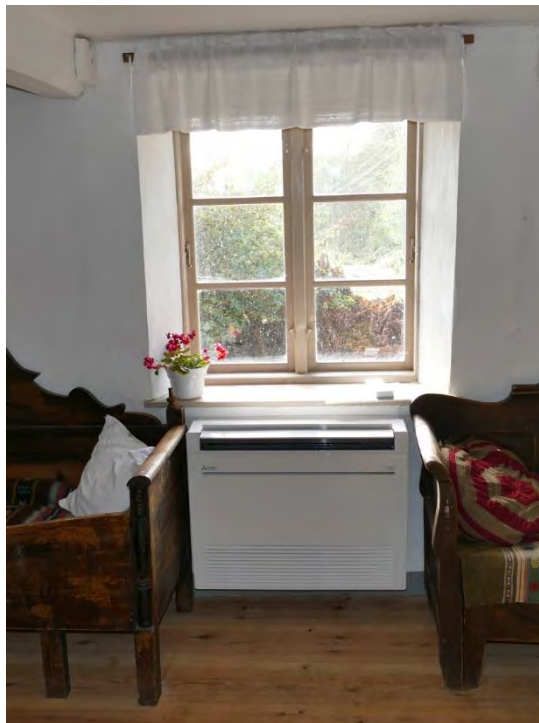
I stuan stod det förut två soffor och en stol utmed den södra väggen. Luftvärmepumpens inombusdel placerades under fönstret. De båda sofforna fick precis plats medan en lös dörr som stått i hörnet mot köket kunde flyttas.

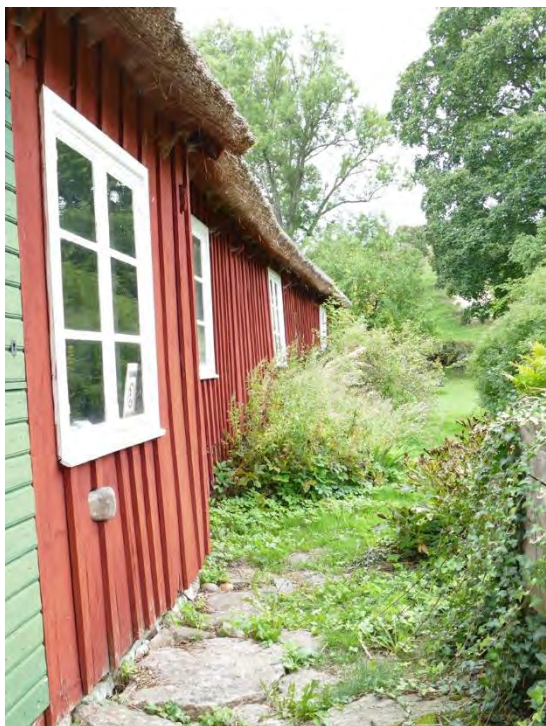
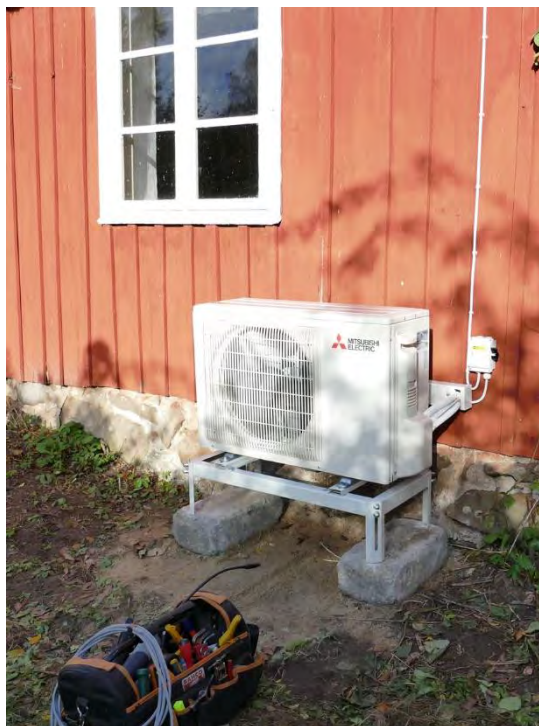
Boningslängans södra fasad. Luftvärmepumpens utombusdel placerades vid det mellersta fönstret (det är delvis dolt på den vänstra bilden), utanför stuan.

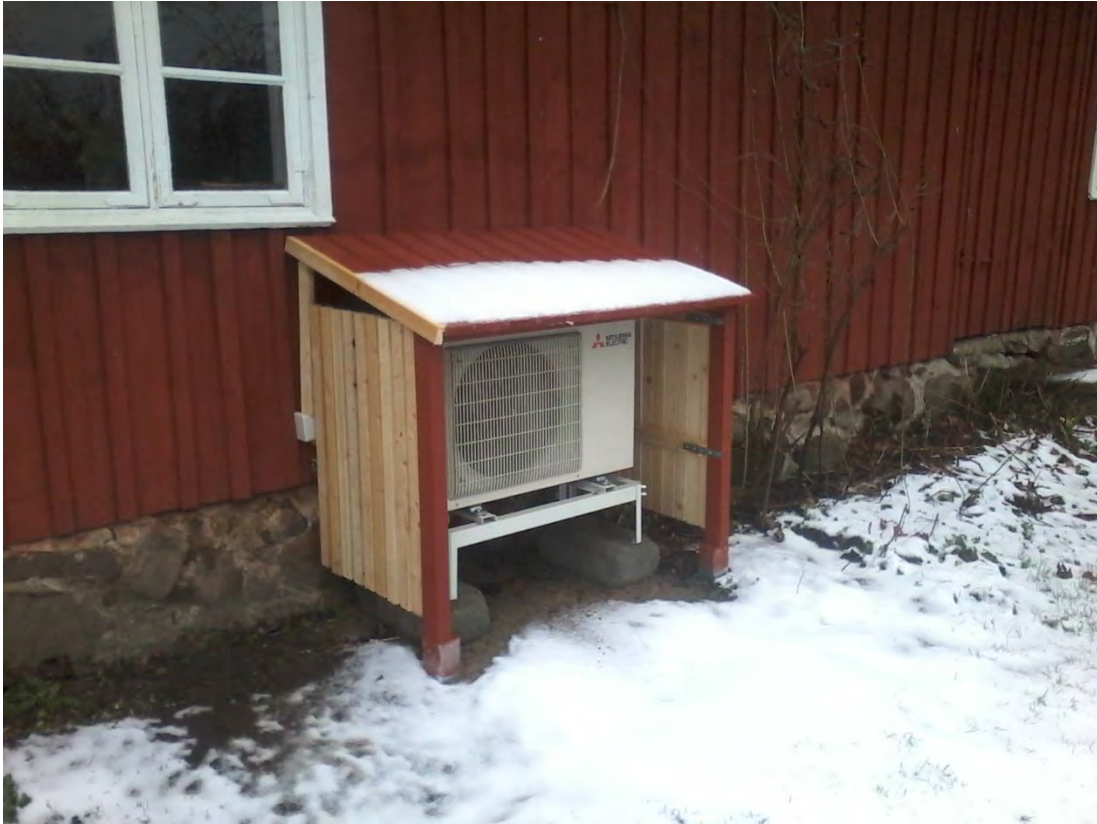
Luftvärmepumpen kläddes delvis in med väggar och lutande tak av spontade brädor. På bilden är brädorna endast delvis avfärgade med röd slamfärg likt fasaden men samtliga sidor, inklusive insidorna, kommer att målas. I samband med installationen isolerades vindsutrymmet över halva bostadsdelen med träfiberskivor som lades löst på vindsgolvet. Foto: Clas Johnson.

Installationen av luftvärmepumpen har utförts med minsta möjliga skada i stommen och har placerats så dolt som möjligt varmed gårdens kulturhistoriska värde inte påverkats.
