Rapport 2019:44

Tjänstemannavillorna i Nymölla

- fastigheten Åby 23:3

Dokumentation, 2017-2019

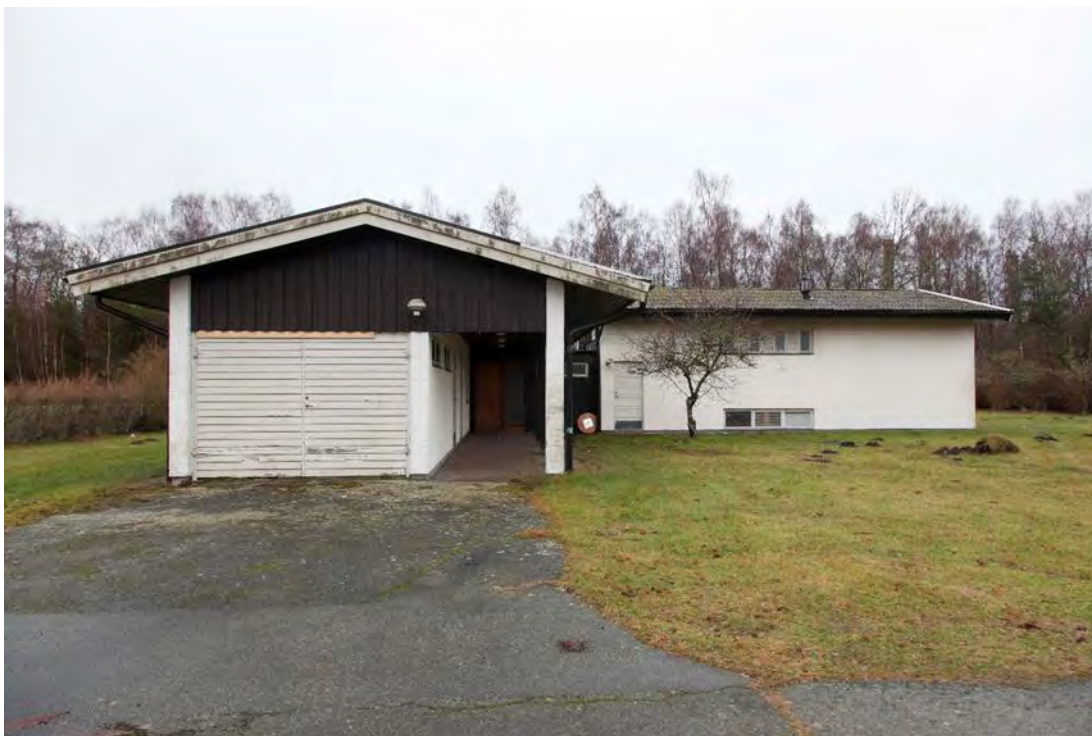
Exteriört byggdes tjänstemannavillorna identiska med garagelängornas gavlar ut mot Garvarevägen. Till höger syns buskroppen som inrymde sovrumssavdelning på övre plan och källarvåningen där det fanns tvättstuga, el- och värmecentral, förråd och hobbyrum.

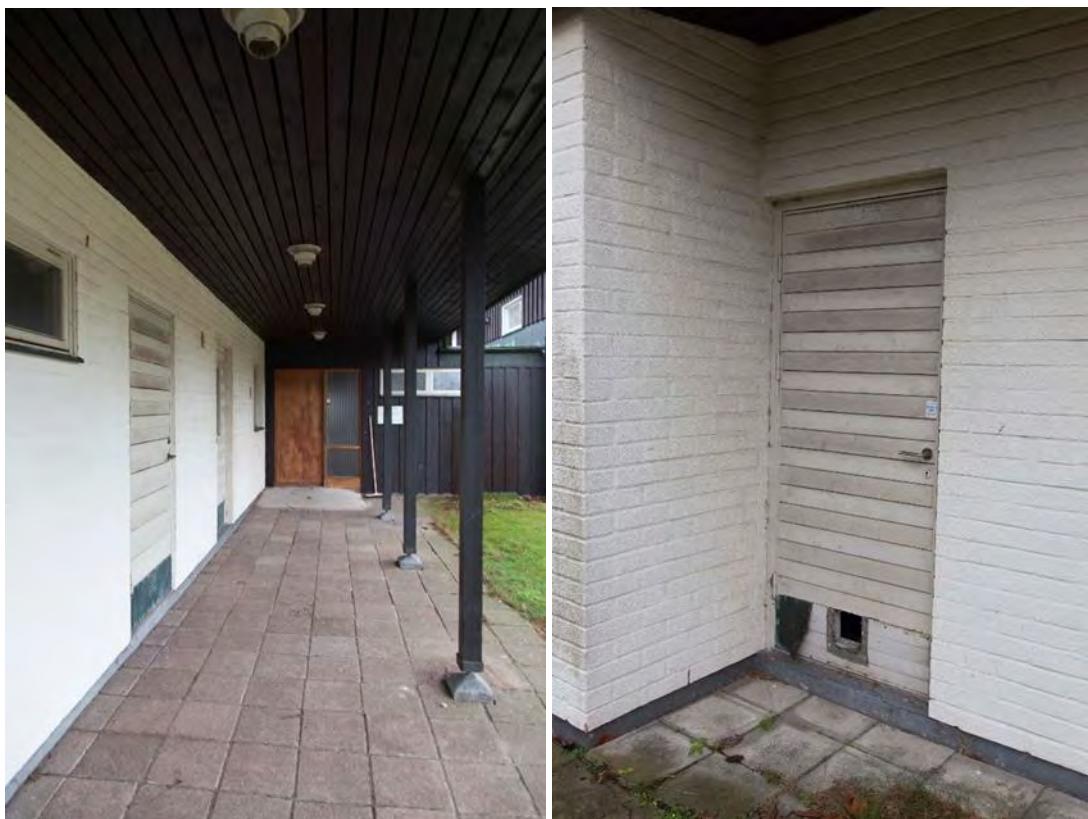
Till vänster entrén, vilken placerades i fonden av en loggia som löper längs med garagelängan. På det viset kunde man gå skyddad från regn ända fram till dörren. I flera fall fanns ursprungliga takarmaturer. Notera hur entrédörren i ädelträ skiljer sig från övriga dörrar i vitlaserad fur som går till garage, grovkök och källare. Till höger en dörr in till grovköket från trädgården. Den skyddande sparkplåten i koppar har tagits bort och hålet för ventilation blottlagts.

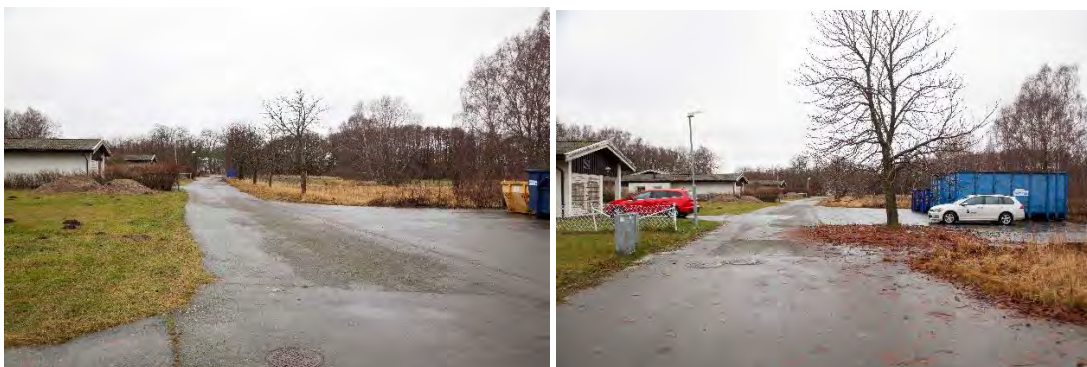
Ovan foton från Garvarevägen just innan rivningen påbörjades. Notera träden som planterats längs med vägen, betydelsefull grönstruktur som om möjligt bör bevaras. Nedan till vänster exempel på hur tomterna var planerade. Stora grönytor och en mer privat del med uteplats på baksidan. Nedan till höger har en av trädgårdarna, när villan inte längre användes som bostad, försetts med en hundgård. Det är anställda vid StoraEnso som fått lov att uppföra den, för att kunna rasta sina hundar under arbetsdagen.

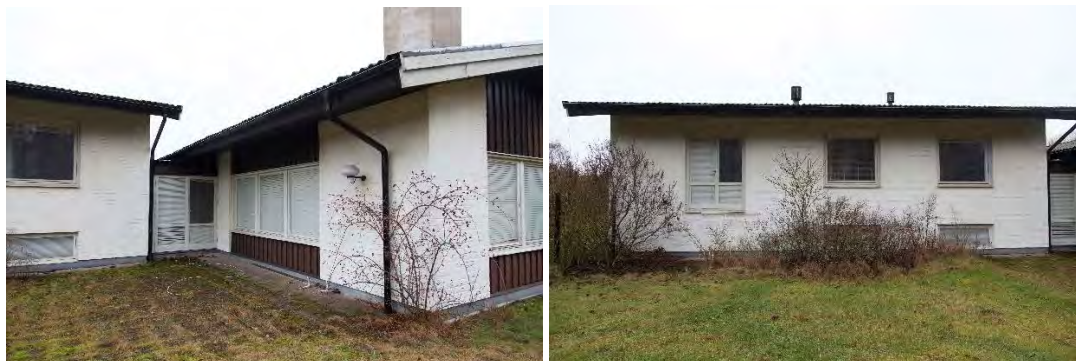
Till vänster uteplatsen utanför sällskapsdelen i ett plan. Till höger den högre byggnadskroppen med sovrumssavdelning och under den en källare. Notera hur ett av sovrummen, sannolikt avsett för föräldrarna, försatts med glasdörrar ut mot trädgården. Möjligen fanns det ursprungligen en trappa, som förband sovrummet med gräsmattan.

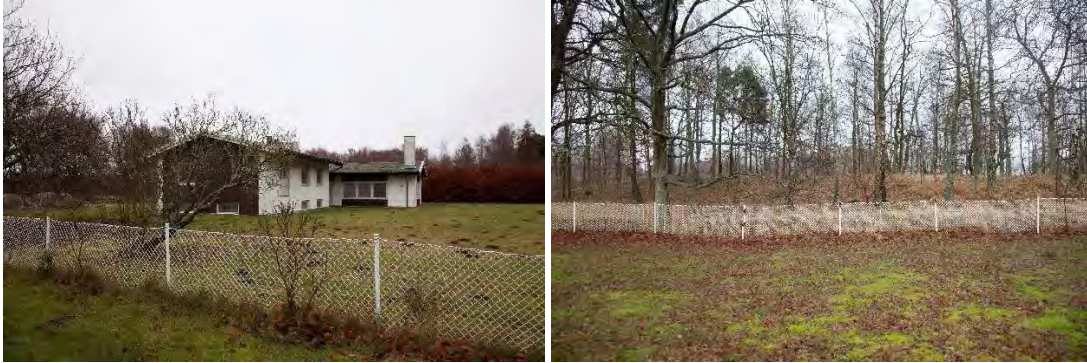
Tjänstemannavillorna placering valdes med omsorg. Familjerna skulle nära bruket men utan av störas. På kullen som skiljer platsen för villabebyggelsen från produktionsanläggningen växte ursprungligen tallar. Barrträden trivdes inte utan ersattas med lövträd. Nedan till vänster framgår hur villorna var indelade i tre byggnadskroppar, en smalare garagedel med grovkök, innanför den en bredare med köke, matsal och sällskapsrum och i vinkel från den sammanbindande hallen sovrumsdelen med källare. Nedan till höger längan med dörrar in till garage/förråd samt till grovkök. Notera hur dörren in till grovköket försetts med glas, för att den som befann sig där skulle kunna jobba i dagsljus.

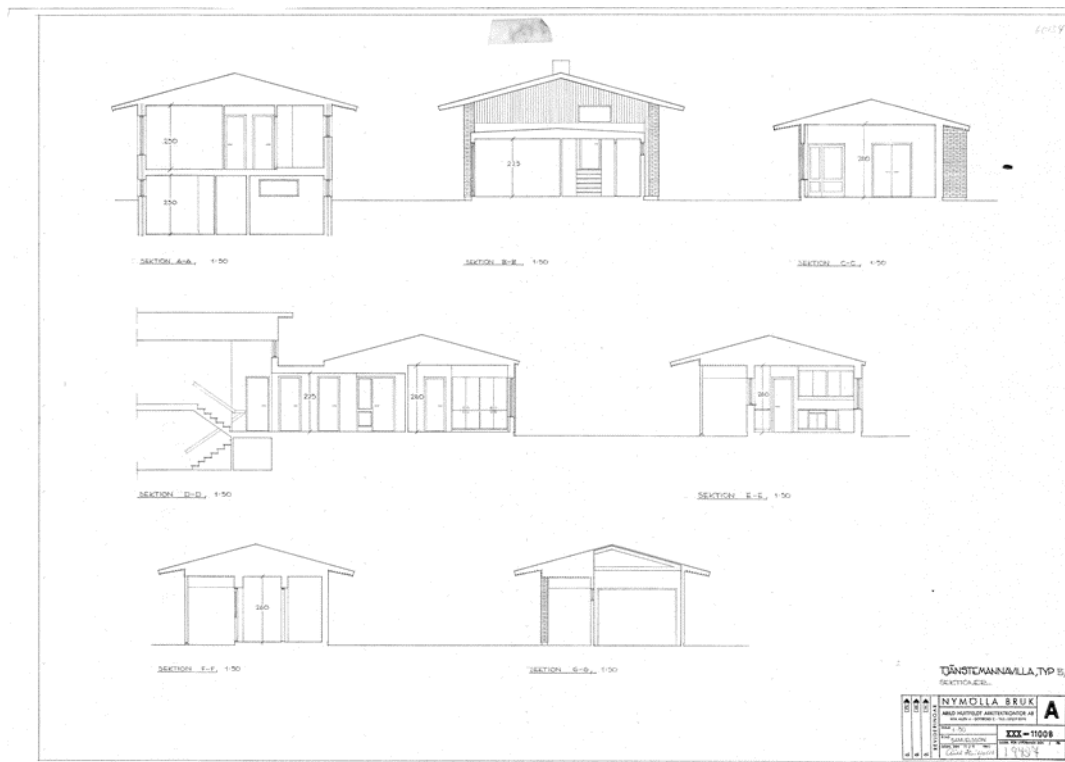
Sektionsritning till tjänstemannavilla. Halvtrapporna till sovrumsavdelningen respektive källaren skapar kommunikation mellan villans olika delar.

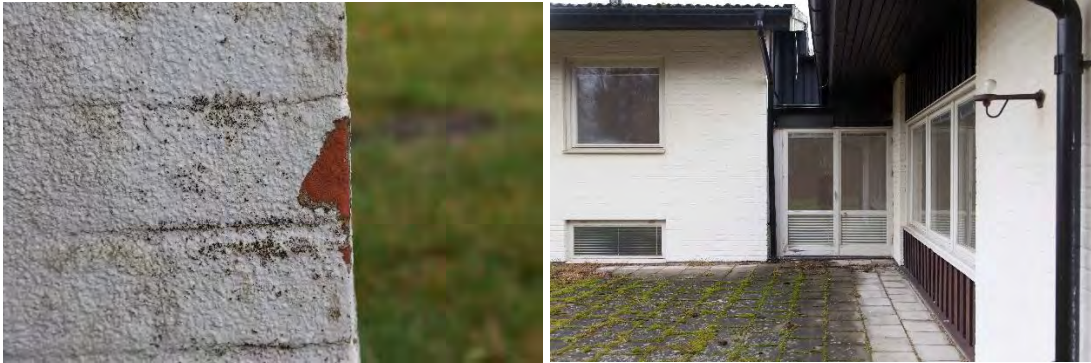
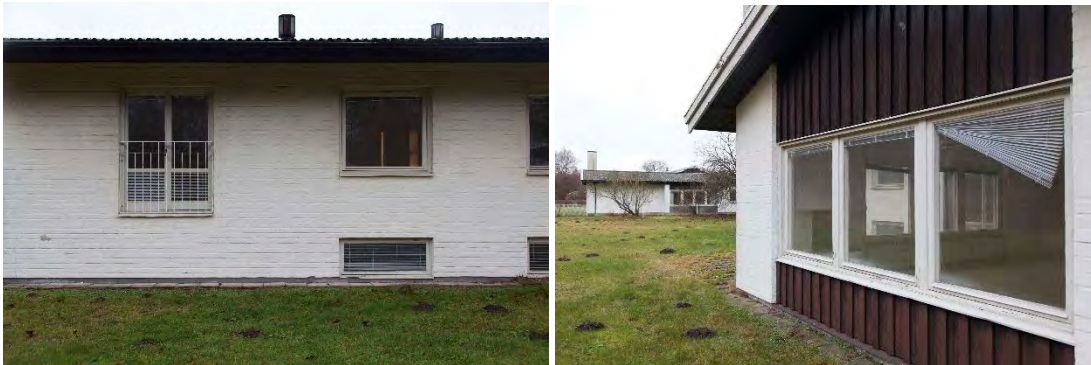
Ovan till vänster, en detalj av fasaden, som under den vitmålade ytan visar rött lertegel. Ovan till höger, vy mot sovrumsdelen och anslutande allrum. Notera hur arkitekten undantaget villornas glasdörrar genomgående arbetat med enluftsfönster i olika dimensioner. Nedan till vänster, sovrumsdelen i mot trädgården. På denna villa var sovrummets glasdörr försedd med så kallat franskt balkongrücke. Nedan till höger vardagsrummet gavel med fönsterparti och mörkmålade lockpanel.

Villorna byggdes på en gjuten grund av betong. Fasaden består av rött tegel, troligtvis i enstensförband ovanpå en regelstomme. Teglet har sedan målats vitt. Partier med locklistpanel finns vid huvudentrén, under sällskapsdelens fönsterband samt på gavlarna. Panelen är målad i en mörkbrun kulör.

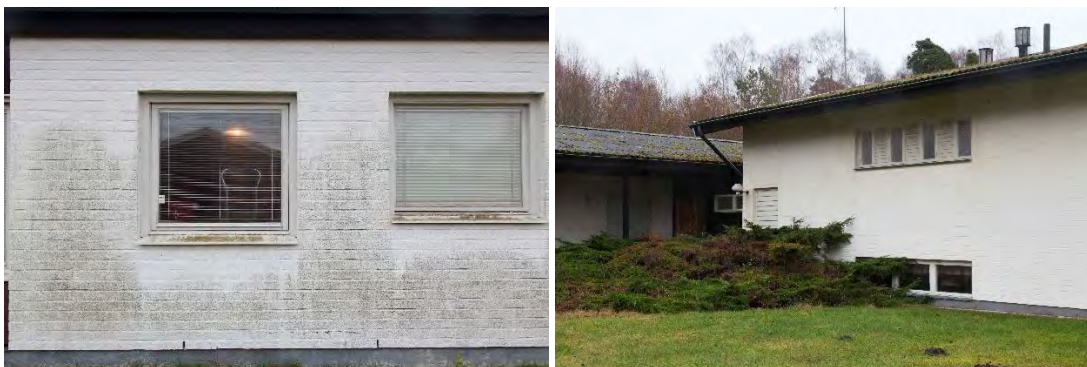
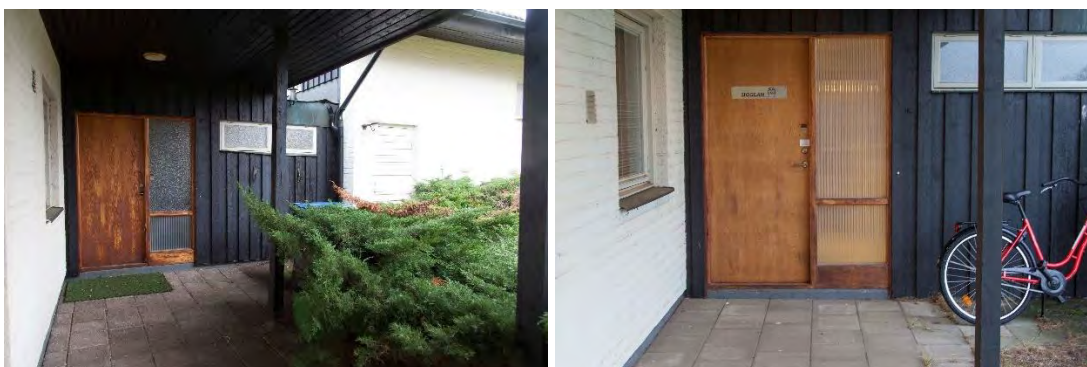
Ovan till vänster fönster till köket, det större vid matplatsen och det mindre vid diskbänken. Ovan till höger fönsterband tillhörande badrum respektive underliggande lekrum. Nedan entrépartier till två av villorna. Notera hur dörren den vänster fått det övre glasat i entrépartiet utbytt från ursprungligt glas med etsade, vertikala ränder till råglas. De två mindre fönstren till höger om entrépartierna hör till gästtoaletten.

Fönstren i villorna är genomgående enluftsfönster och av trä som vitmålats. Beroende på dimensioner och placering är fönstren antingen pivåhängda eller sidohängda. I samband med dokumentationen kunde vi konstatera att i fönstren verkare vara ursprungliga. Villornas allrum respektive de större sovrummen förbands med trädgården via uppglasade pardörrar. Där har vardera dörrblad, till skillnad från fönstren, en enkel spröjs nertill. Detsamma gäller glaspartiet vid villornas huvudentréer.

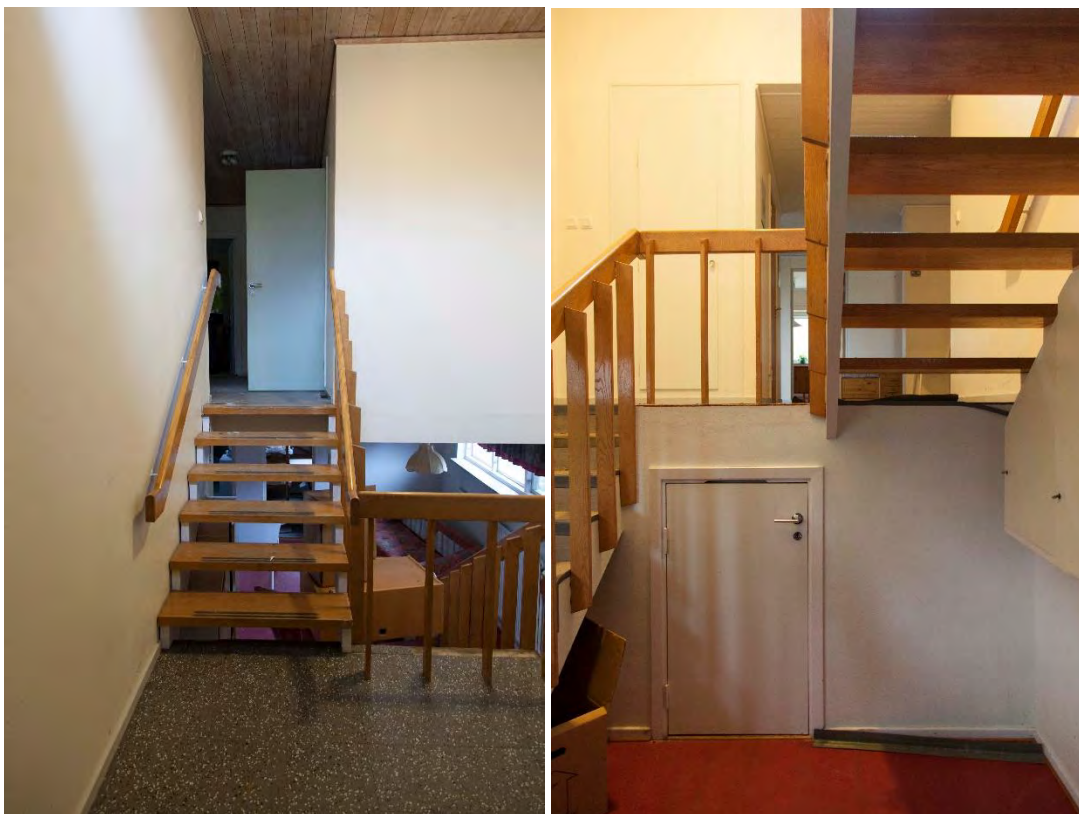
Till vänster hallen med halvtrappor till sovrumssavdelningen respektive till källarplanet. Avsaknad av sättsteg möjliggjorde kommunikation mellan de olika våningsplanen. Till höger källarplanets hall som i flera fall verkar ha använts som hobbyrum. Bakom den mindre dörren ryms teknisk installation.

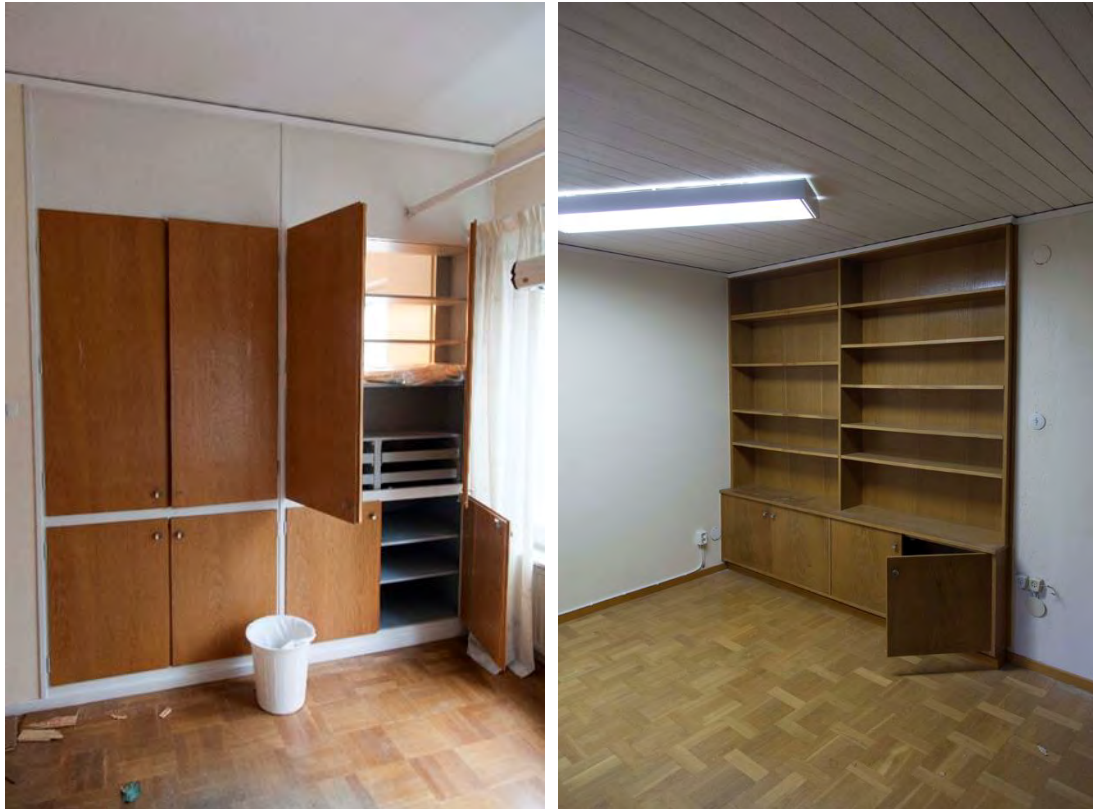
Till vänster serveringskåp, nåbara från såväl kök som matsal, ett exempel på arkitektonisk och funktionalistisk ambition i interiören. Till höger en inbyggd bokhylla i ett av villornas vardagsrum. I ett par av villorna var denna del av vardagsrummet avdelad med vägg till ett separat allrum/ tv-rum. Den snedställda armaturen är sentida, sannolikt monterad då villan inte längre användes som bostad.

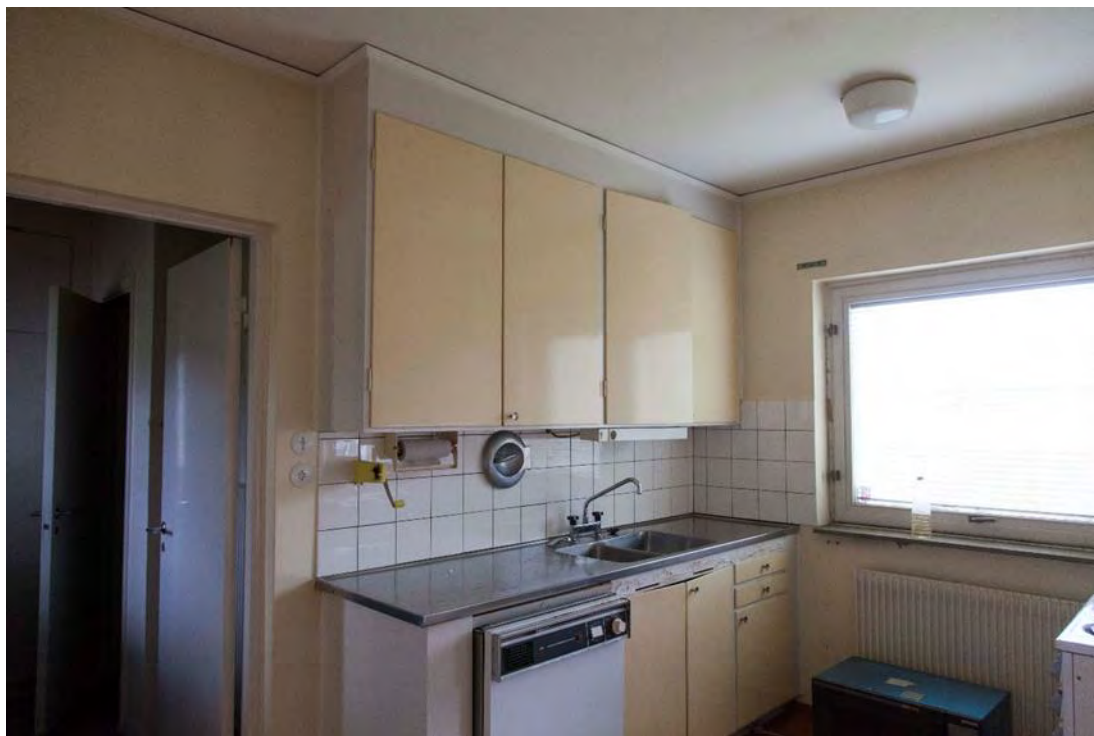
Kök där merparten av inredningen ännu fanns kvar när dokumentationen gjordes. Troligtvis har skåpluckorna kvar den ursprungliga färgen, detta med anledning av att villorna endast var bebodda under en kortare period. Sopnedkast vid diskbänken förekom ofta i villor uppförda under 1950- och -60-talen. En annan tidstypisk detalj är den vägghängda konservöppnaren, som fanns i många kök fram till 1980-talet. Köksfönstret skulle vara lätt att öppna och är därför pivåhängt. Till vänster i bild syns dörren till grovköket. Innanför dörren från trädgårdsidan fanns också ett mindre soprum (förbundet med köket via sopnedkastet). I praktiken fungerade grovköket som köksingång.

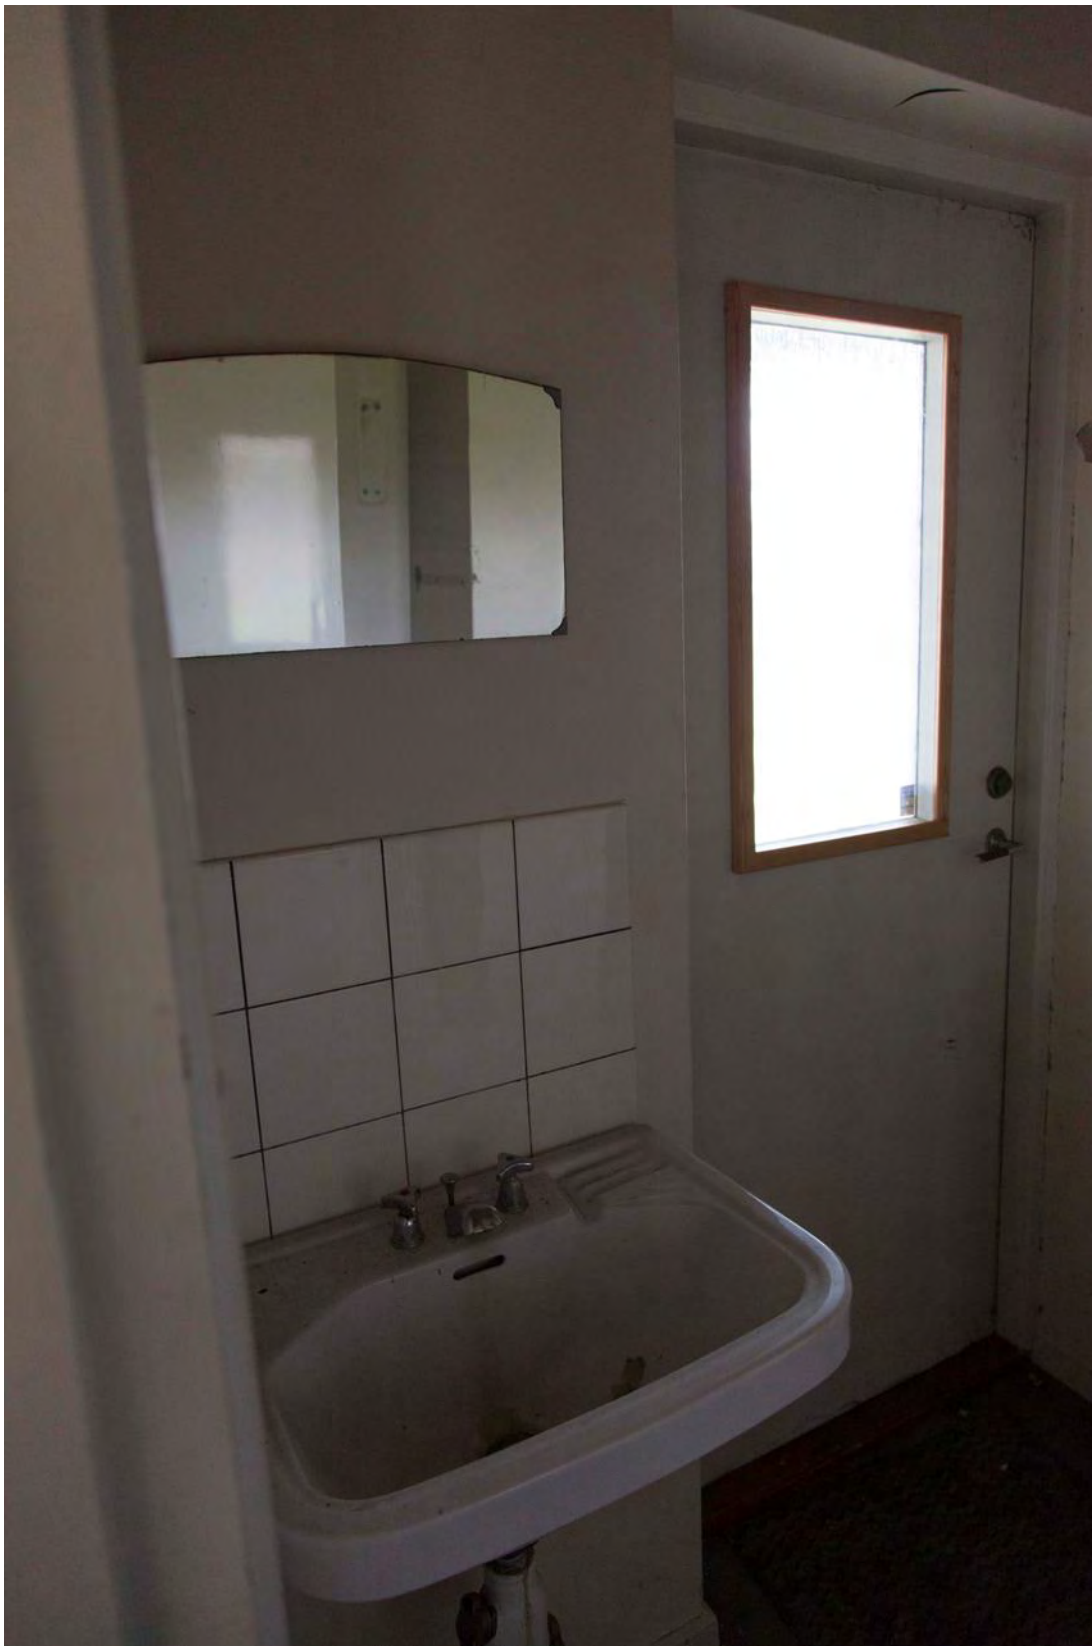
Interiör från en av villornas grovkök. Detaljerna är enkla med välgjorda, allt ifrån handfat, parti med skyddande kakel, till köksingångens dörr med ljusinsläpp.

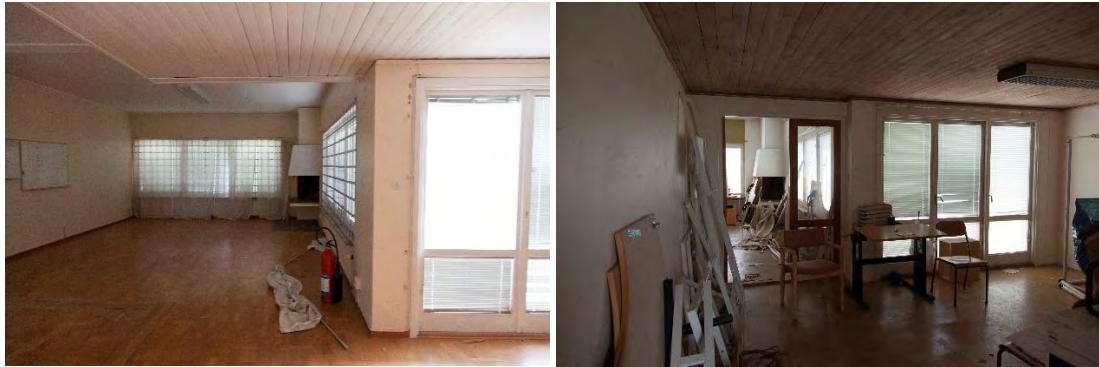
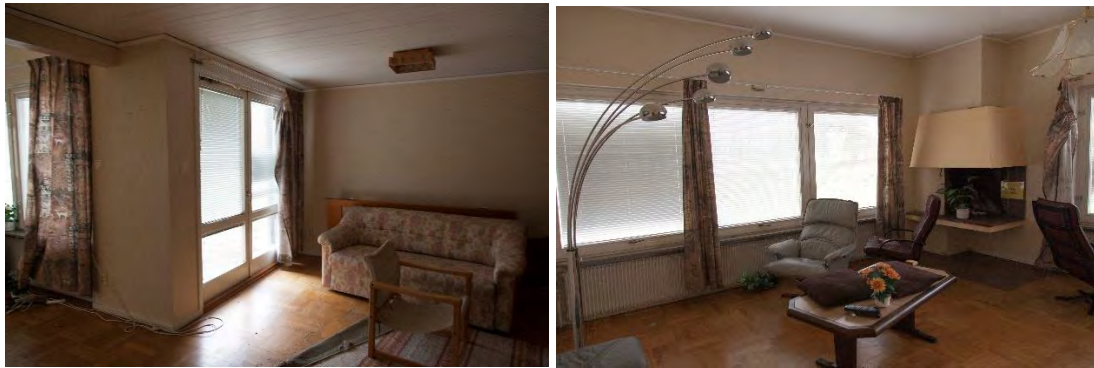
Interiören från vardagsrum och allrum i tre av villorna. Ovan till vänster har matsalens väggar liksom dörrpartiet mellan vardagsrummet och allrummet tagits bort helt, för att möjliggöra ett mötesrum. Förändringen är sentida. Ovan till höger syns allrummet med matsalens vägg och glasdörrar in till vardagsrummet. I villan nedan har nämnda dörrparti tagits bort.

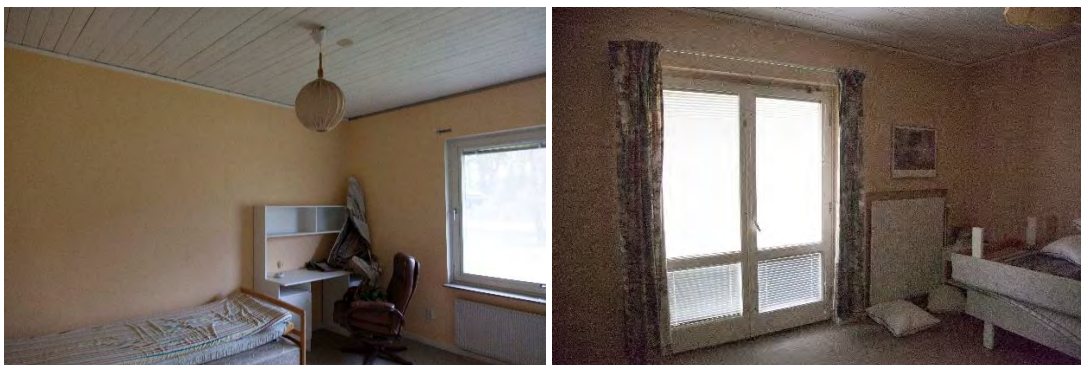
Interiörer från sovrumssavdelningen i olika villor. Sovrummen är alla relativt stora. Varje villa hade fyra sovrum, varav ett var lite större och försedd med glasdörrar ut mot trädgården. Förmodligen var det tänkt till föräldrarna. Nedan till höger vy från sovrumssavdelningen via hallen och vidare in i köket. Ett bra exempel på hur arkitekten Arild Huitfeldt arbetade med kommunikationen mellan de olika rumsheterna i villan. Notera placeringen av ett liggande fönster som släppte in ljus i trapphallen.

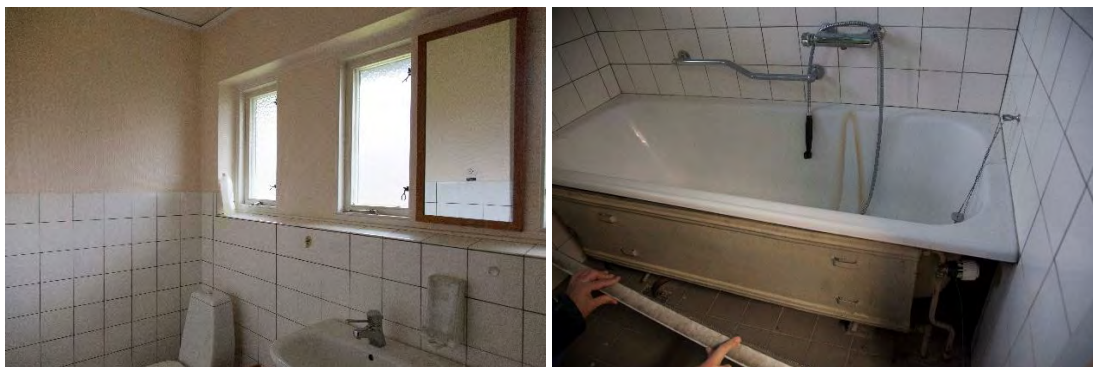
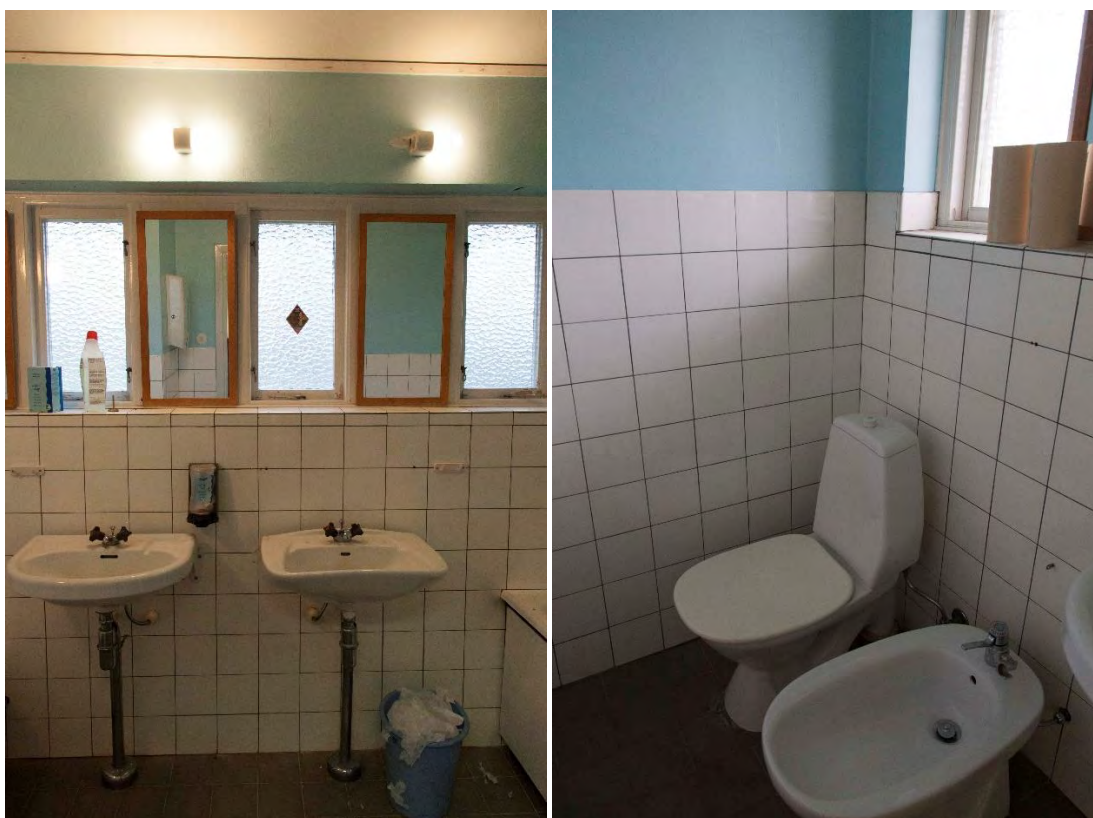
Interiörer från två av villornas badrum. Utrymmet var relativt stort, vilket möjliggjorde dubbla handfat. Tjänstemannavillorna skulle erbjuda ett bekvämt boende, något som exempelvis inbegrep badkar med inbyggd radiator. Utrymmet mellan fönstren försågs med speglar, troligtvis likadana i samtliga villor. Befintlig badrumsinredning daterar från olika tidsmässiga perioder men mycket är tillverkat av Ifö i Bromölla.

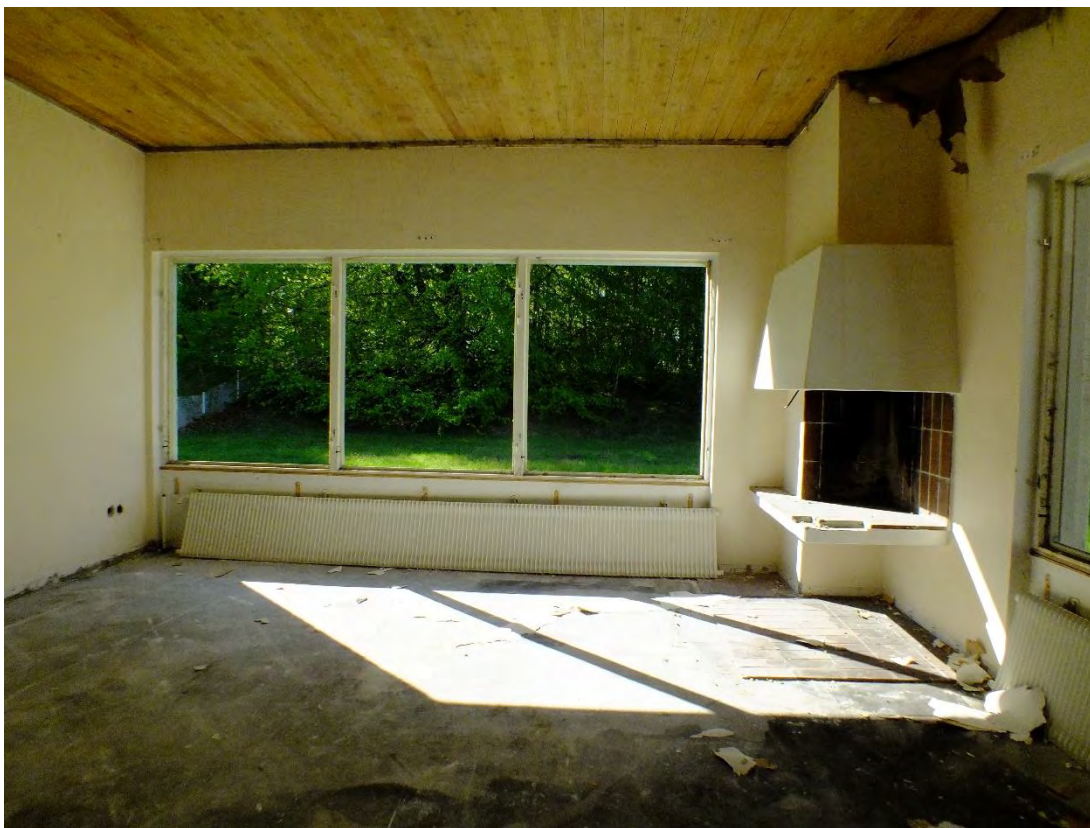
Ett av vardagsrummen strax innan rivningen fullbordades. Besöket mitt under pågående rivning möjliggjorde en studie av ljusflöden.

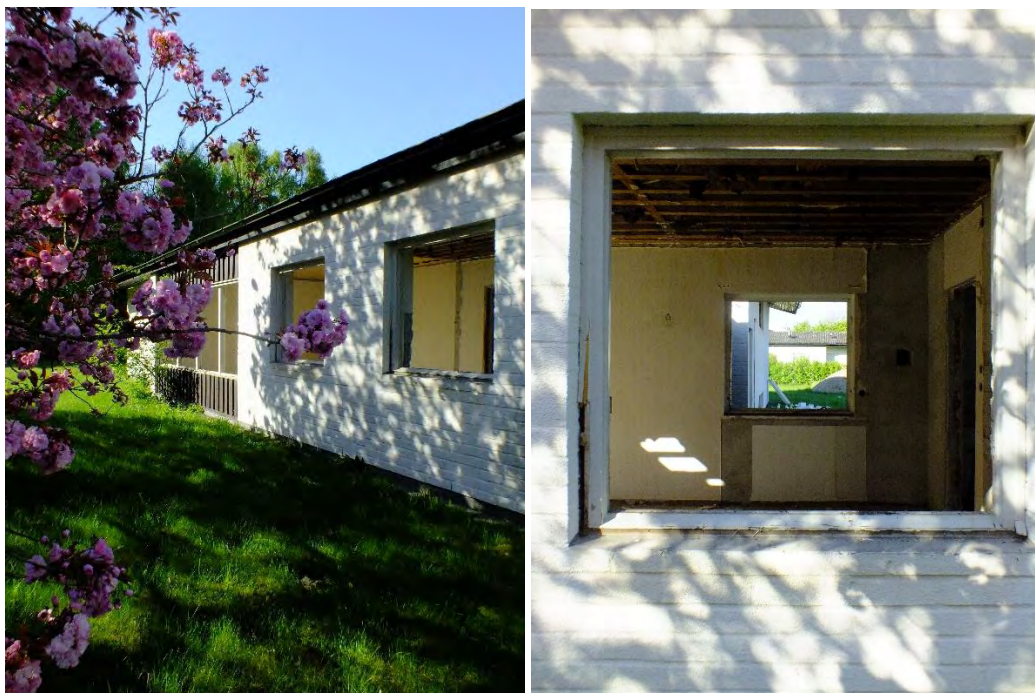
Trädgårdarna uppvisade bara enstaka träd, såsom detta japanska körsträd. Till höger ännu ett exempel på villornas siketlinjer och ljusinsläpp.

Trädgårdarna hade en öppen karaktär, vilket är önskvärt att man bevarar. Betydelsefullt är även att, då övriga villor rivits, kunna avläsa den ursprungliga villatomtens avgränsning. Om staket eller annan markering saknas, skulle detta kunna göras genom utsättning av stolpar, en i respektive hörn. På så vis är det möjligt att levandegöra berättelsen om tjänstemannavillorna, de ideal som låg till grund för utformningen.

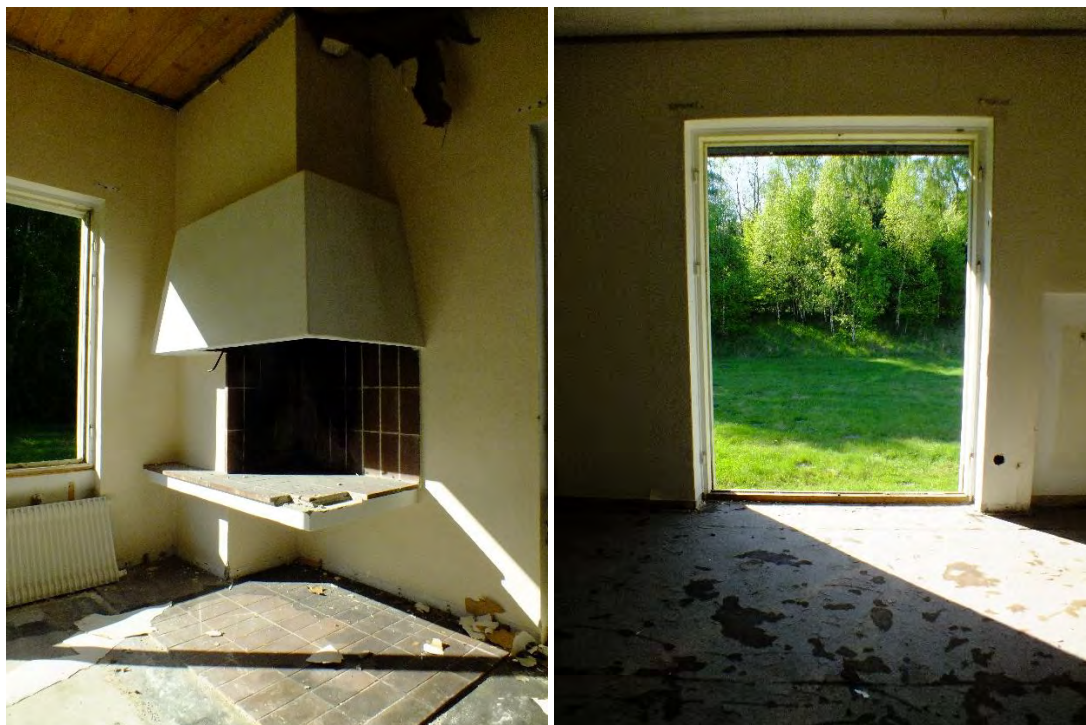
Till vänster en öppen spis med 1960-talets strama ideal. Eldstadens klinker går igen på golvet intill. Till höger dörröppningen till en fransk balkong i det stora sovrummet i en av villorna.

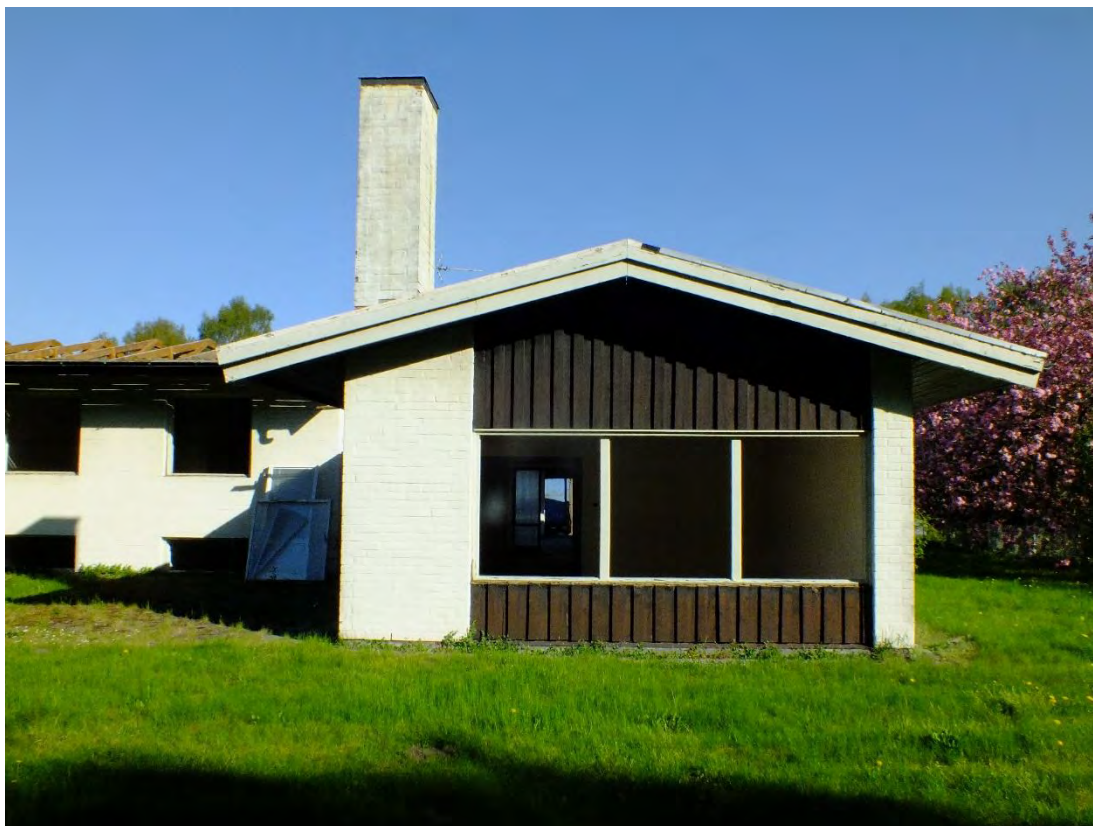
Gaveln på en av tjänstemannavillornas vardagsrum. Till vänster i bild syns sovrumsdelen, strax innan takstolarna demonterades.

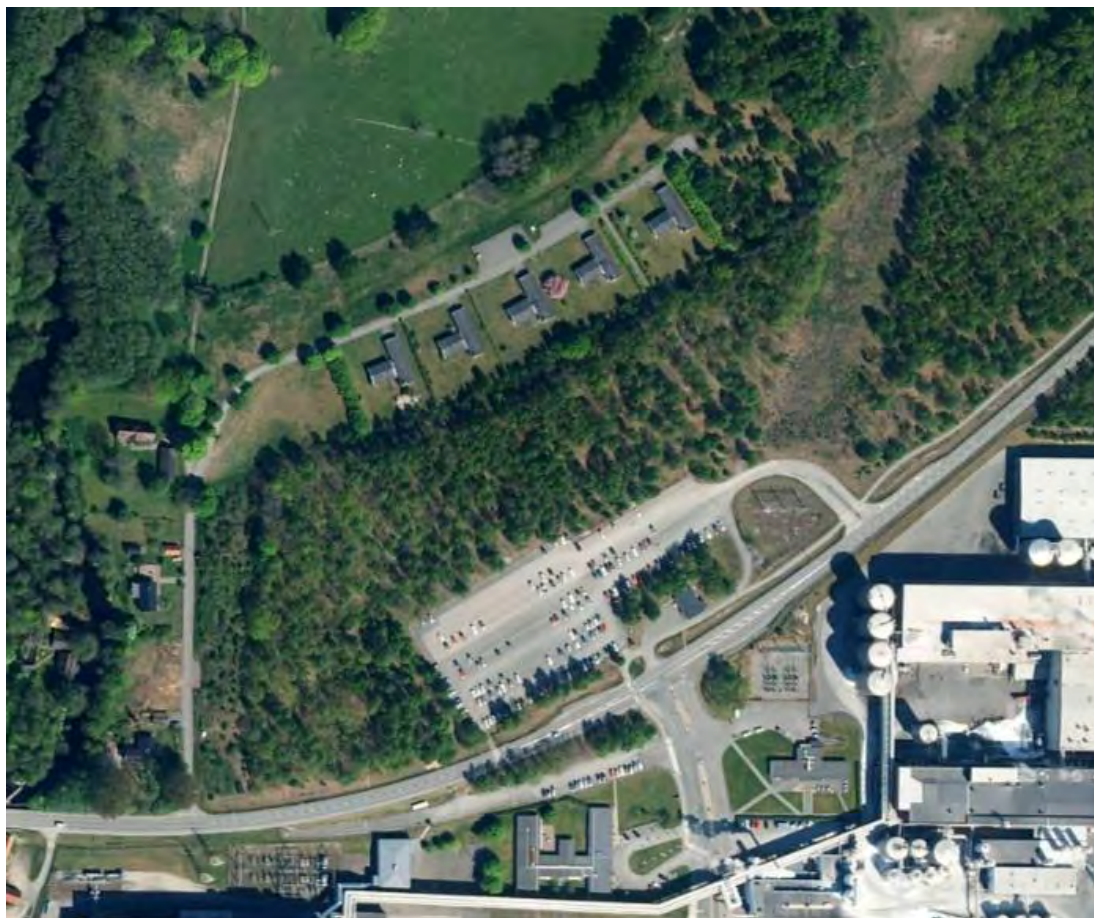
Flygfoto från Eniro innan villorna revs. Idag återstår endast villan näst längst upp till böger.

Den tjänstemannavilla som undslapp rivning är särskilt viktig för att förstå sammanhanget. Därför är följande aspekter angelägna:

- r - Byggnaden får inte rivras
- q - Fönster skall vara befintliga eller om byte görs ha samma material och dimensioner som de ursprungliga
- k - Fasaden skall vara av tegel som vitmålat och brunlaserad panel
- Taket ska vara belagt med mörkgrå betongpannor respektive svart takpapp
- Nya installationer på tak och fasad ska godkännas restriktivt

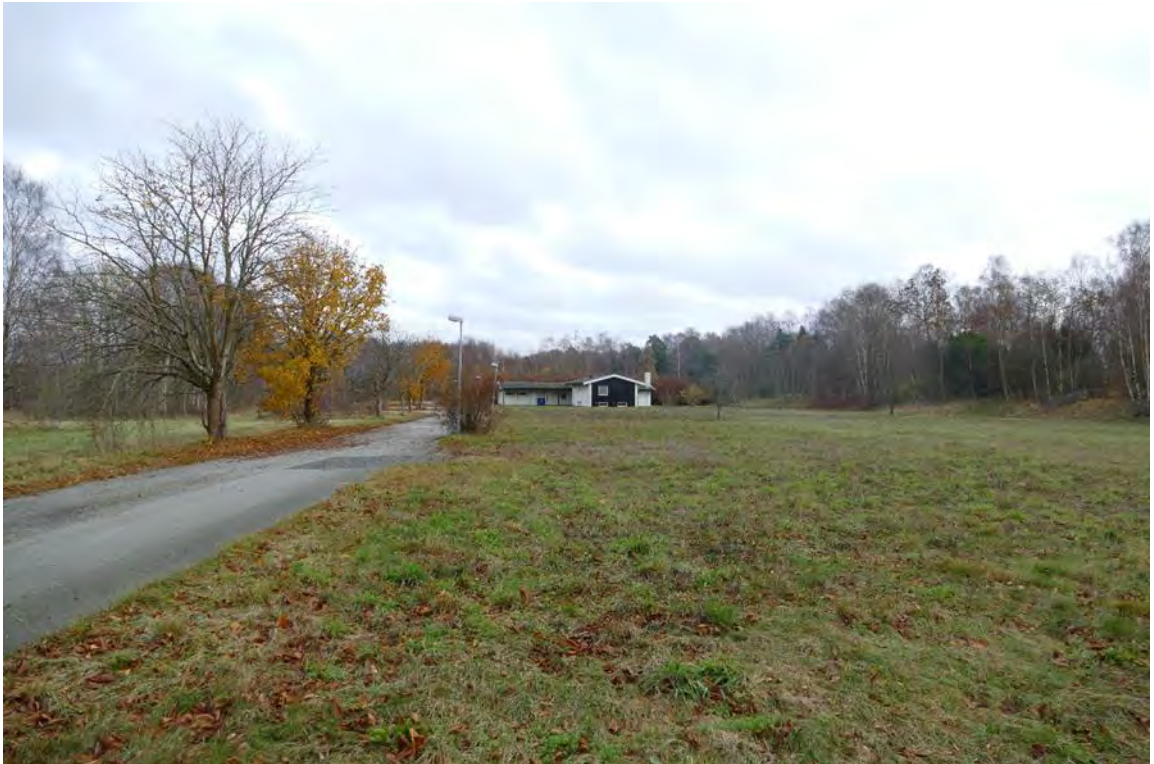
När Regionmuseet besökte platsen i mitten av november 2019 har marken där de rivna villorna tidigare låg ersatts av en stor öppen gräsyta. Ett par mindre träd påminner om att här tidigare fanns trädgårdar.

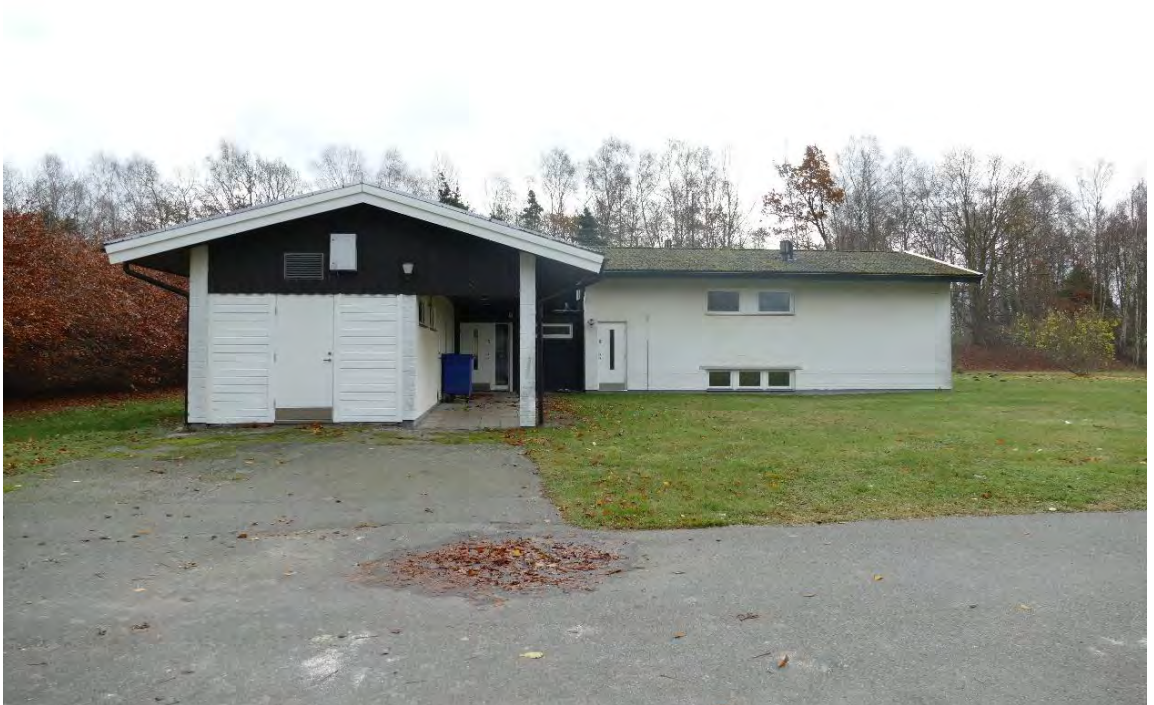
Den kvarvarande villan sedd från nordväst.

I samband med att Regionmuseet återbesökte platsen i mitten av november 2019, konstaterades att den kvarvarande villan har renoverats såväl exteriört som interiört. Utvändigt har panelen målats. Därtill har fönstren målats men i vissa ersatts, företrädesvis med samma dimensioner som tidigare. De tidigare ytterdörrarna har ersatts med samtida, vitmålade istället för som tidigare med lackad panel. Garageporten har numera en gångport och panel på sidorna, då användningen är förändrad. Interiört är det tidigare bostadshuset delvis ombyggt för att fungera som konferenslokal.

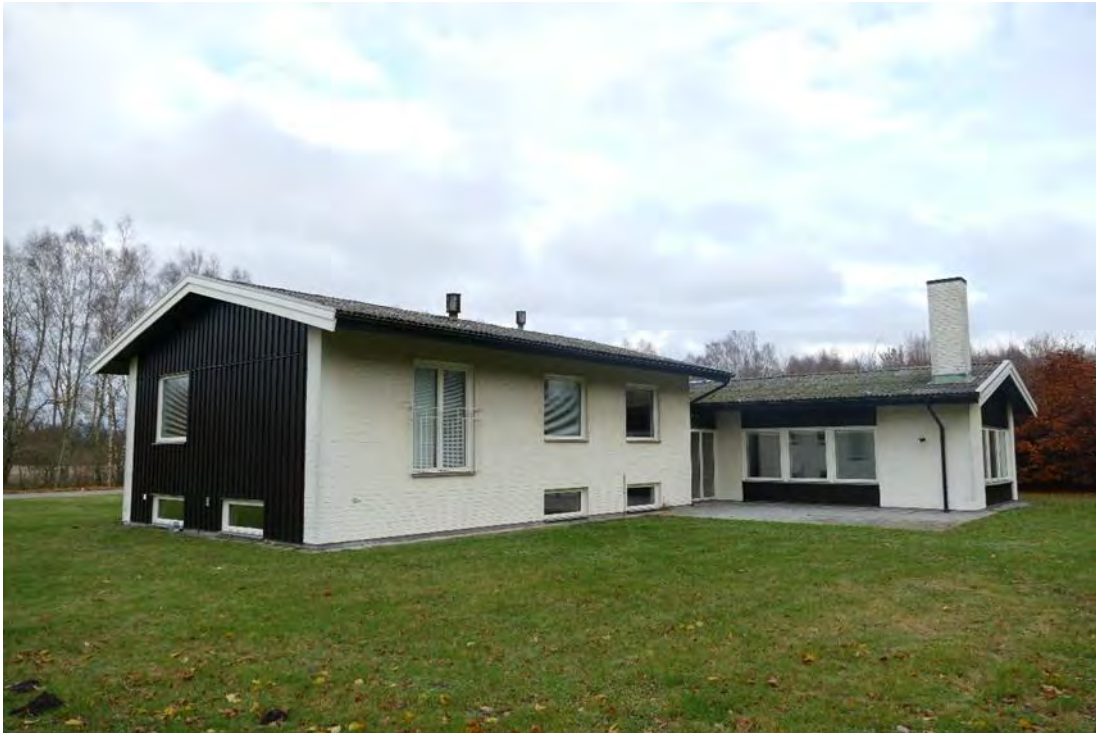
Villan söderifrån. Här syns funktionsuppdelningen, sovrumssavdelning i den lite bögre byggnadskroppen och sällskapsutrymmen i den lägre.

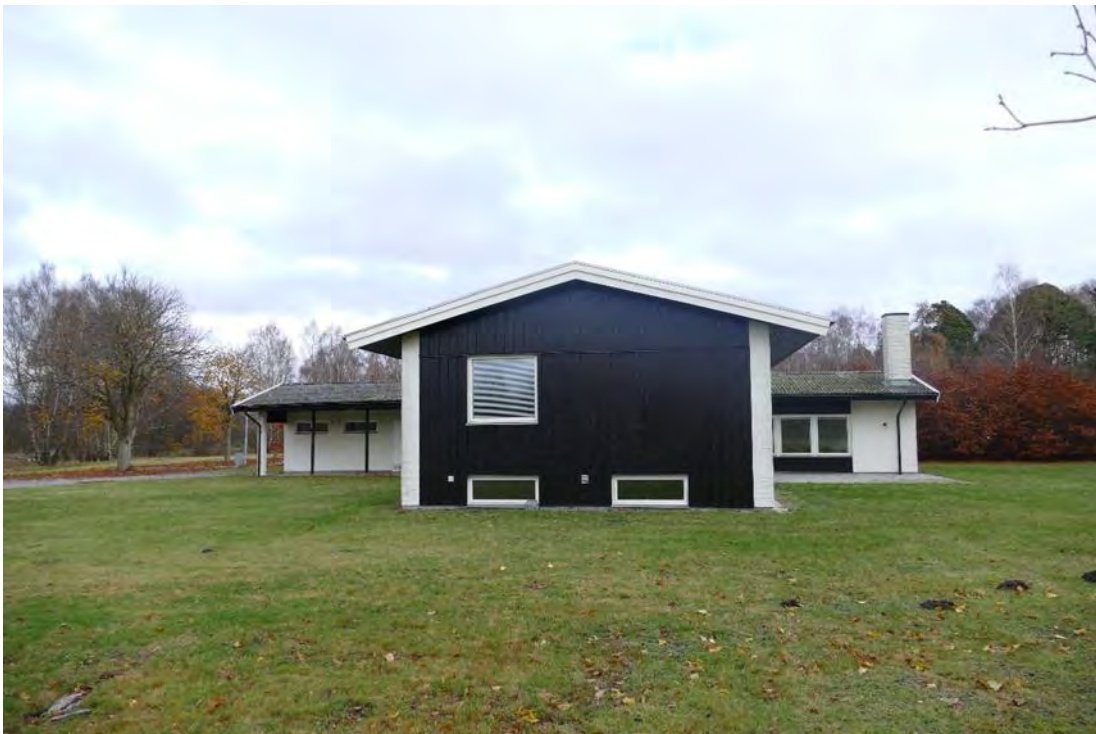
Huset betraktat från sydväst. Till vänster skymtar garaget, som utgörs av en något smalare byggnadskropp vilken inrymde garage, förråd, sovrums och grovkök. Det utskjutande taket gjorde att gången fram till huvudentrén skyddades från regn.
