Rapport 2019:44

Tjänstemannavillorna i Nymölla

- fastigheten Åby 23:3

Dokumentation, 2017-2019

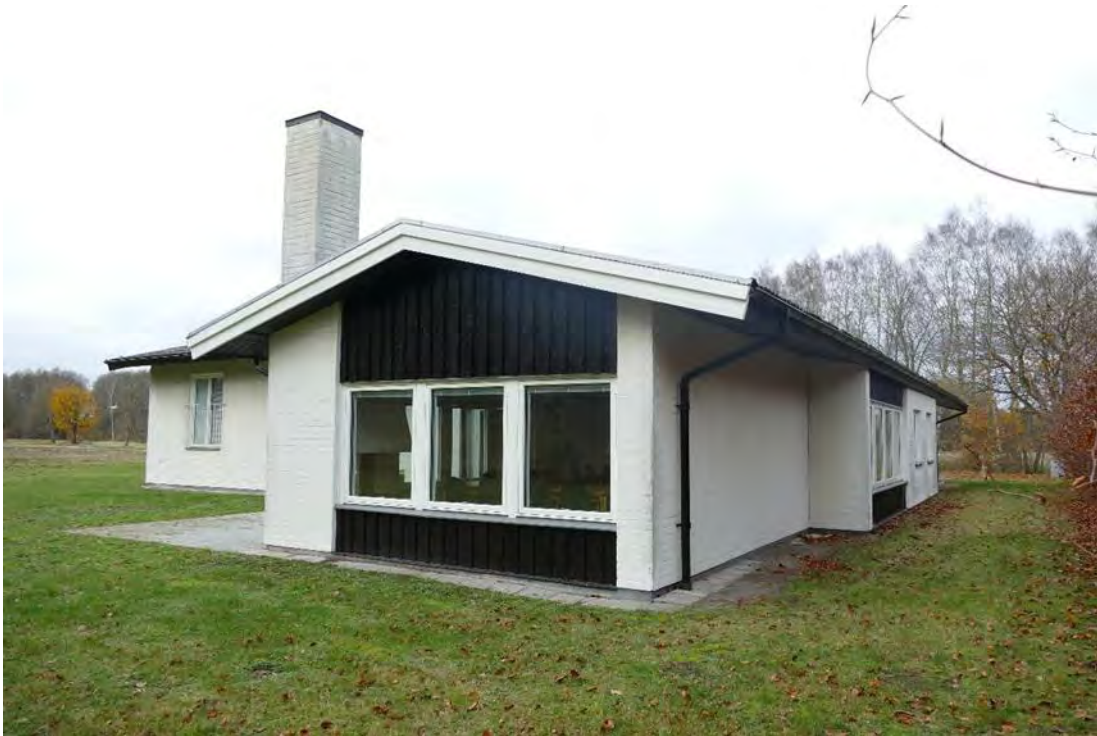
Villans vardagsrum med den öppna spisens som karaktärsskapande del i arkitekturen. Fotot är taget från sydost.

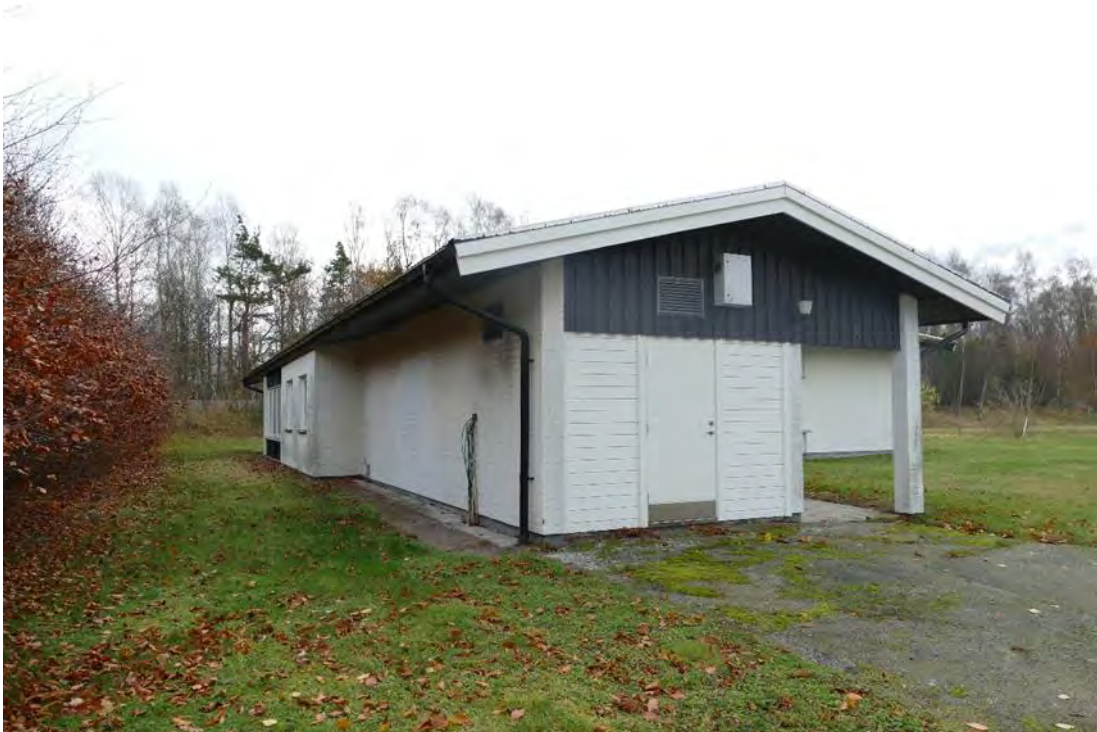
Villan sedd från norr med det före detta garaget i förgrunden. Längs fasaden i nordost kragar köket ut liksom matsalen och avslutningsvis vardagsrummet.

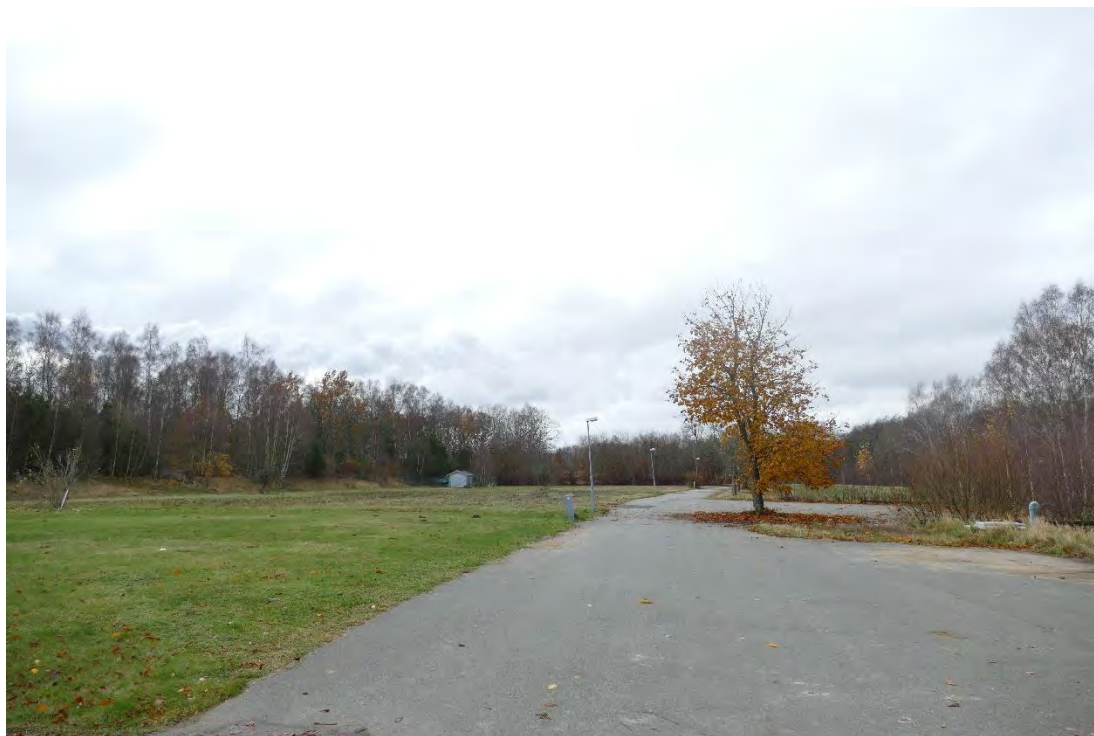
Garvarevägen fick sitt namn av en anledning. En bit längre bort i sydväst, där vägen kröker, ligger mangårdsbyggnaden och ekonomilängan tillhörande Åby garveri, ofta omnämnt som garvaregården. Byggnaden där garveriet fanns är däremot flyttad till Malmö, där den ingår i Malmö museers byggnadsbestånd. Idag ägs garvaregården av Stora Enso och används framförallt för festliga sammankomster.
