2021:21

Hästveda bårhus

Fasadrenovering

Antikvarisk medverkan 2020

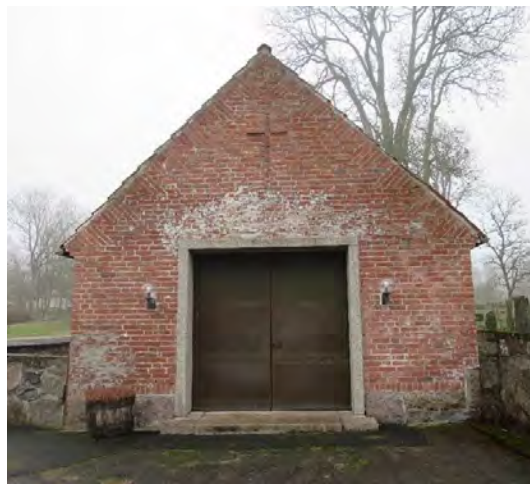
Till vänster Leon Nilssons ritning för bårhuset från 1942. Byggnaden kom att uppföras i förenklat utförande, till exempel genomfördes inte fönstersättningen såsom ritningen anger och det halvmåneformade fältet ovan entrépartiet utgick. Ritningen antyder dock tegelmurningen kring takfot och fasader. Till höger byggnaden vintern 2020.

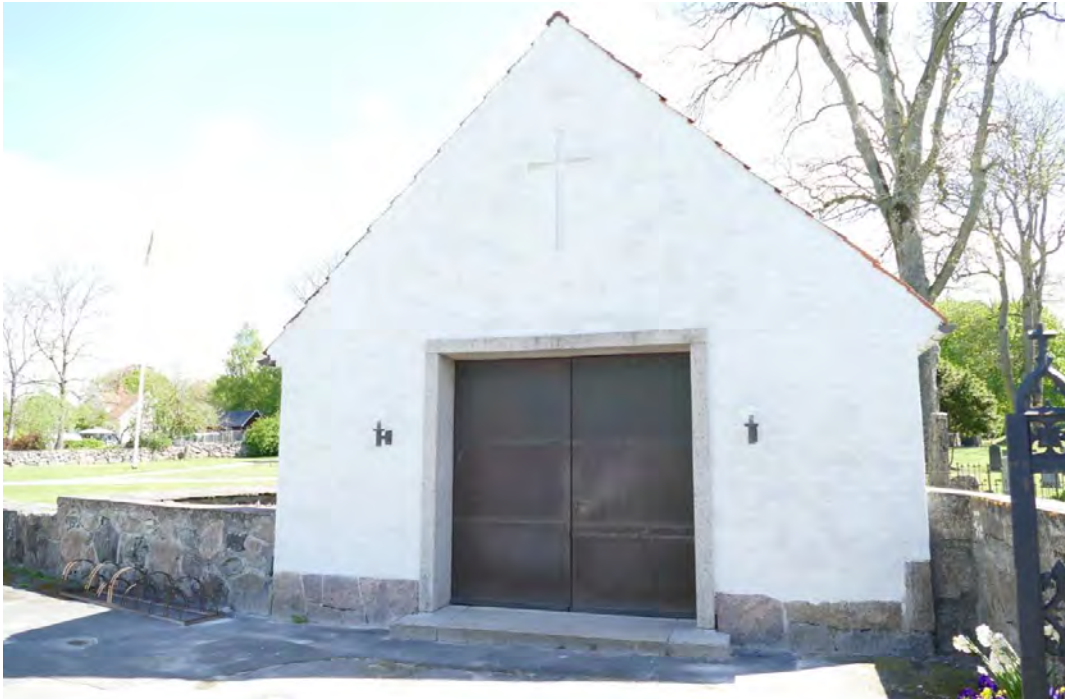
Bårbusets västra fasad efter färdigställd fasadrenovering.

För att skydda tegelfasaderna från en större skadebild, samtidigt som byggnadens uppenbara arkitektoniska och hantverksmässiga kvaliteter togs tillvara beslöts att putsa fasaderna mycket tunt med en så kallad säckskurning. Syftet är att teglet ska synas genom putsen så att mönstermurningen framkommer. I förberedelse för detta frästes fogarna ur 5–7 mm, trasigt tegel har bytts och ny fog har kompletterats vid behov. Fasaderna har sedan putsats tunt med Bösarps säckskurningsbruk av hydrauliskt kalkbruk 0-1mm, genomfärgat vitt (produktblad sist i rapporten).

Åtgärderna är väl genomförda med hänsyn till byggnadens kulturhistoriska värde. Den tunna putsen fungerar väl för att släppa igenom mönstret från den underliggande tegelmurningen.

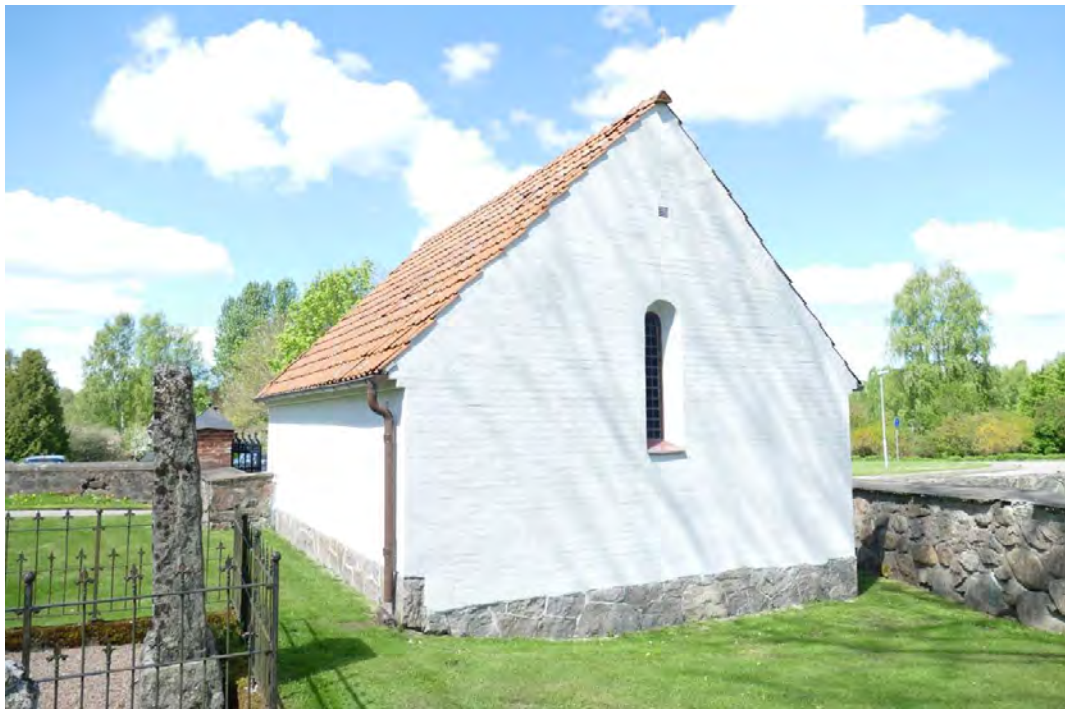
Bårbusets södra och östra fasader efter färdigställd fasadrenovering.

Fogarna på byggnadens sockel behöver kompletteras, framför allt på västra fasaden men även på mindre delar av övriga fasader. Stupröret i byggnadens sydöstra hörn saknar utkastare vilket behöver åtgärdas.
