Häljarps mölla

- Åtgärder efter verk av vandaler

Antikvarisk medverkan, 2018

Rapport 2018:56

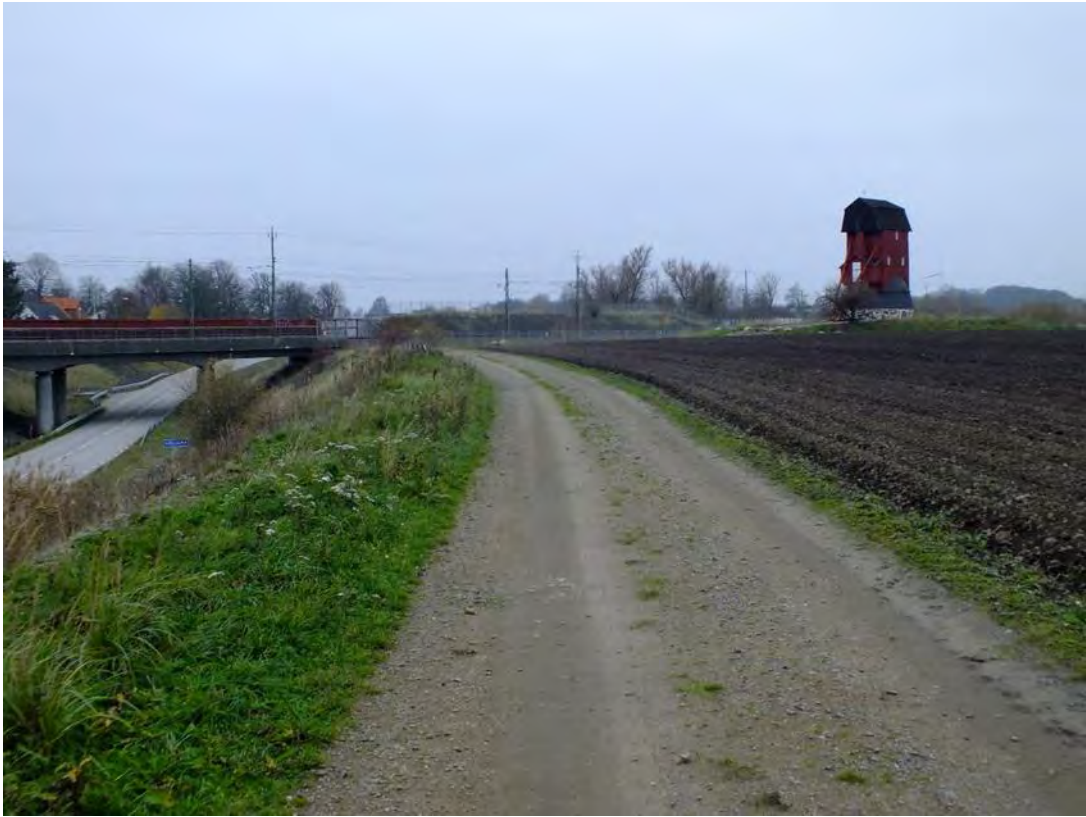
Järnvägen går alldeles söder om, vilket gör att möllan dagligen ses av tågresenärer på sträckan mellan Malmö-Helsingborg och norrut. Tidigare låg möllan relativt ensam, dock fanns enstaka bostadshus på andra sidan Toftavägen. Nu byggs ytterligare bostadshus även på andra sidan järnvägen, sydväst om möllan (inte synligt på bilden), vilket möjligen gör att fler personer regelbundet rör sig i området.
