Rapport 2010:61

Bosjöklosters kyrka

-utvändig renovering

Antikvarisk kontroll, 2009
Bosjöklosters socken, 1198
Höör kommun
Skåne län

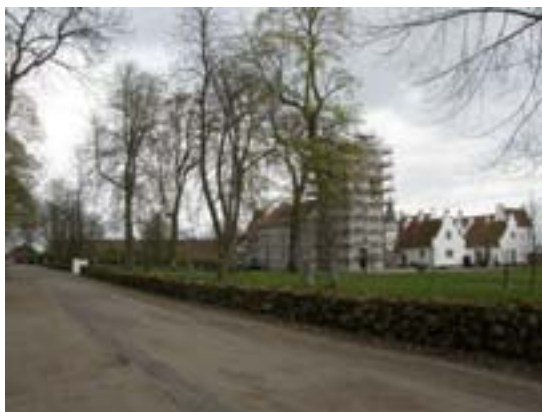
Bild 3. Kyrkan under renovering i april 2009.

Under våren-sommaren 2009 genomfördes ut- och delvis invändiga renoveringsarbeten på Bosjöklosters kyrka. Arbetena bestod i huvudsak av rengöring och förnyelse av ytskikt med mindre putslagningar samt målning av fasader, rengöring och målning av trä/järndetaljer, luckor, portar, renovering med målning av fönster, översyn och delvis omläggning av takytor samt översyn av vattenavrinnings-system.

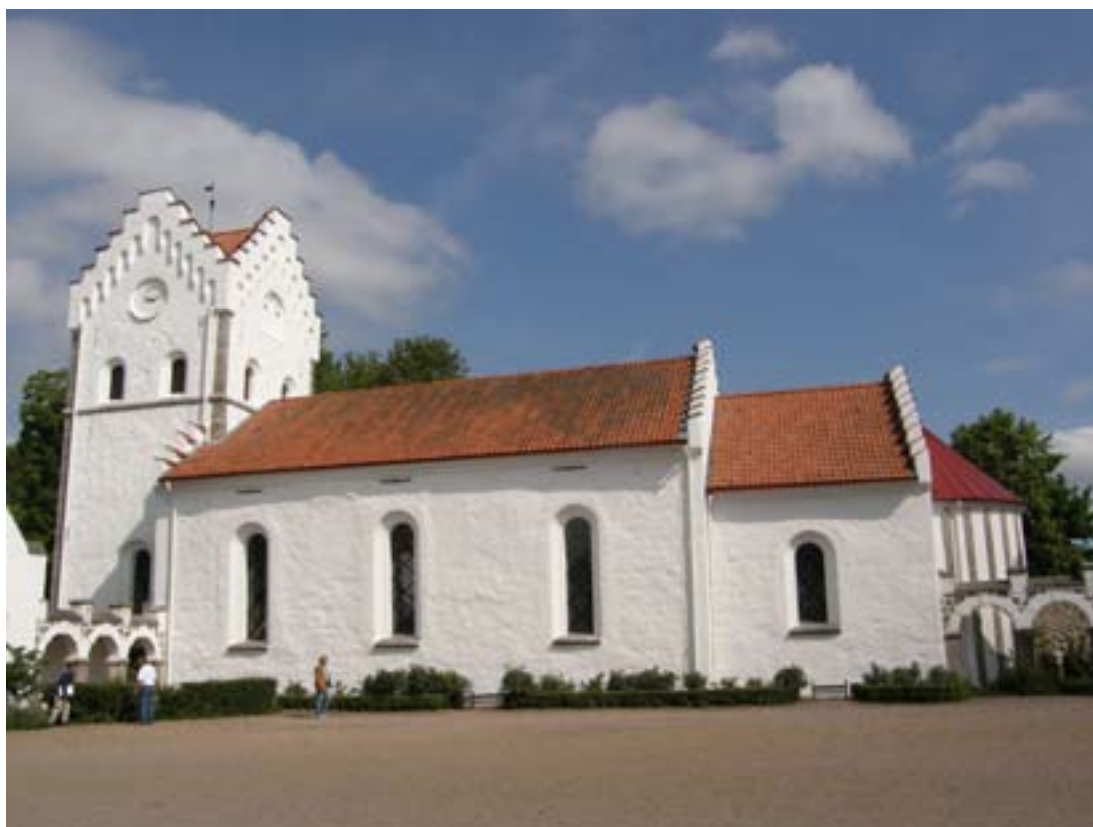
Kyrkans sedd från söder, efter renovering juni 2009.
