# Vrams Gunnarstorps slott - utvändiga arbeten

Antikvarisk kontroll, 2009

Rapport 2010:15

Antikvarisk kontroll, 2009  
Bjuvs socken, 1186  
Bjuvs kommun  
Skåne län

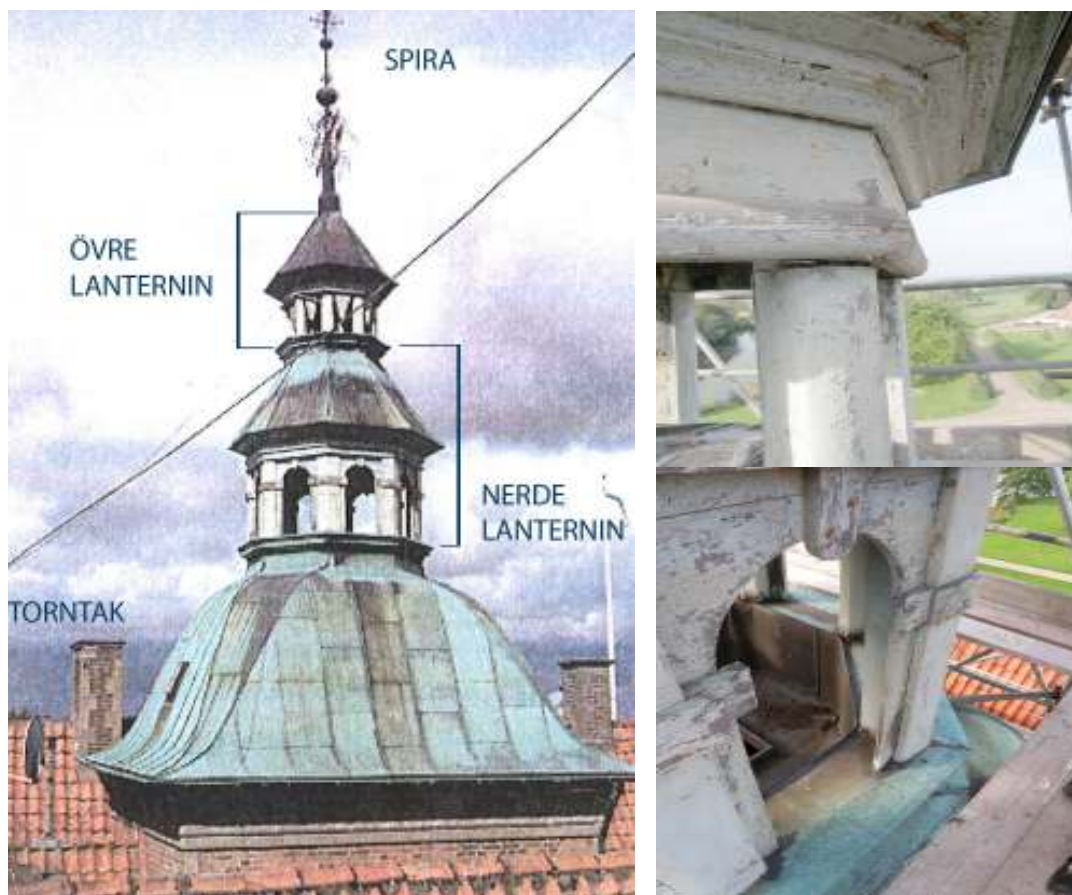
Vänster: Orienteringsbild som visar hur tornens övre delar ser ut med övre och undre lanternin samt tornetak, foto Niclas Hansson, Ramböll. Höger: Övre bilden är en detaljbild av övre lanterninens snickerier och den undre bilden visar snickerierna på den undre lanterninen.

Relativt omfattande arbeten har gjorts på tornens övre delar med omläggning av taken och ombyggnad av golv och sarg inne i de nedre lanterninerna för bättre avrinning. Både övre och undre lanternin hade plåtklädda golv som vid restaureringen har försetts med extra tätskikt i form av papp. Vidare har all plåt bytts ut på samtliga takfall och inklädda ytor.

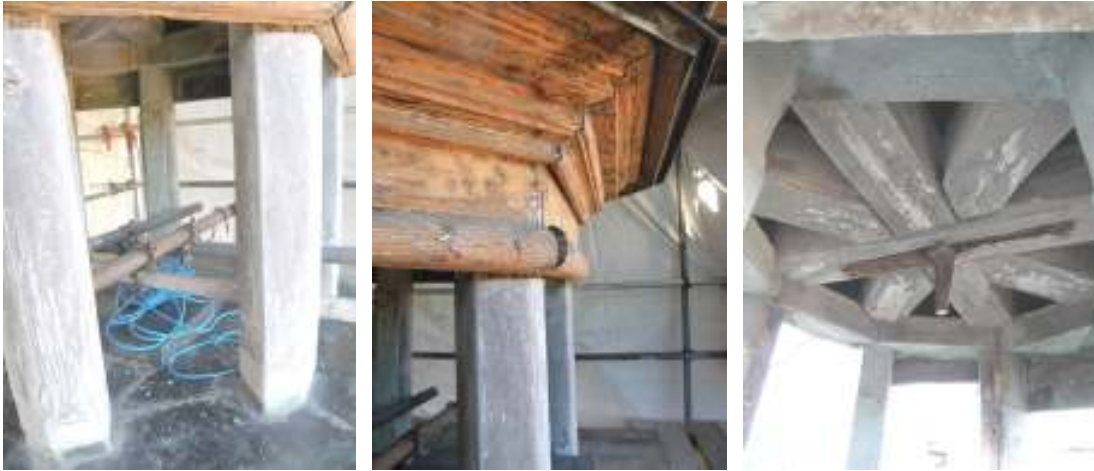
Bilderna visar hur den övre lanterninen ser ut med plåtklädda pelare som bär ett åttkantigt tak med en kraftigt artikulerad takfotslist i trä. Bilden längst till höger visar bjälklaget som håller fast spiran.

De övre lanterninerna utgörs av ett åttkantigt tak som bärs av träpelare. Pelarna var klädda med målad zinkplåt som var spikad fast med en enkel spikrad placerad in mot mitten. Plåtarna överlappade varandra utan tvärfalsar. Takfotens rika listutsmyckning var målad i en ljus kulör. Färgsättningen på snickeriernas varierade överlag mycket och flera olika kulörer förekom, från grönt till vitt mm.

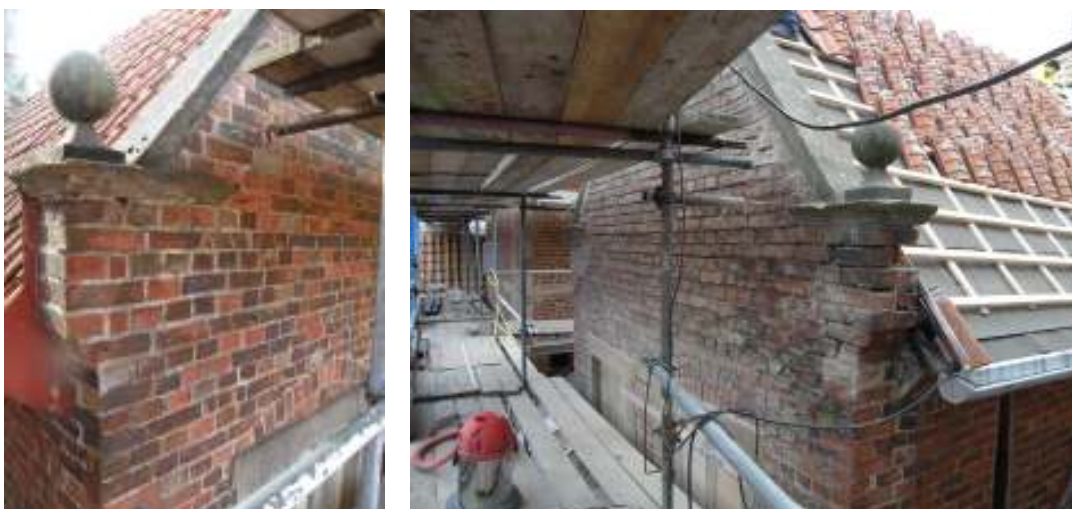
På det västra tornet utfördes mindre lagningar av fogarna på den södra muren medan resterande sidor var i gott skick. Befintliga utsparningar på västra tornets västra fasad försågs med bruksfall samt fågelavvisare.
