# Långaröds kyrka

## Utvändig restaurering

Antikvarisk medverkan 2013

Rapport 2013:43

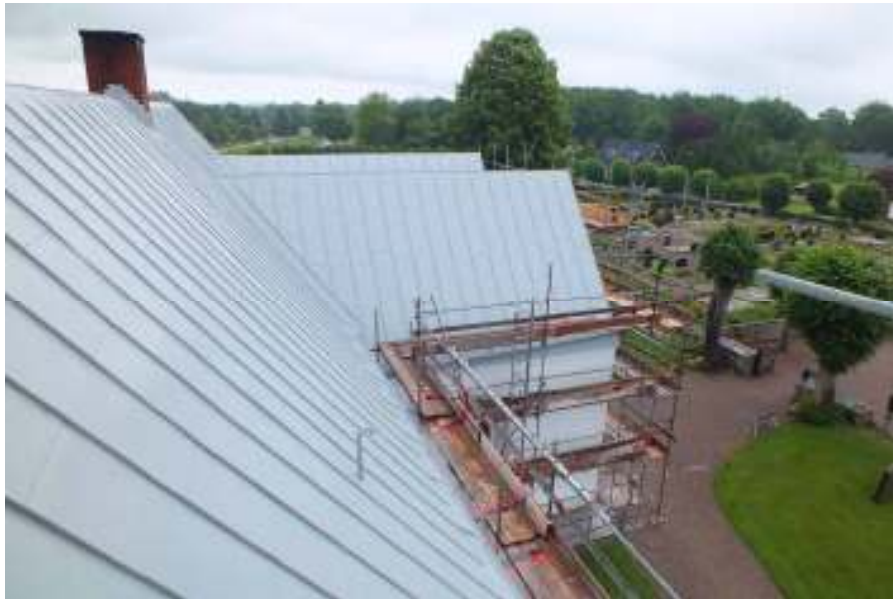
*Färdigmålat tak sett mot öster.*

Plåttaket målades två gånger med Beckers metallfärg i en ljusgrå nyans som stämde väl med den befintliga färgen.

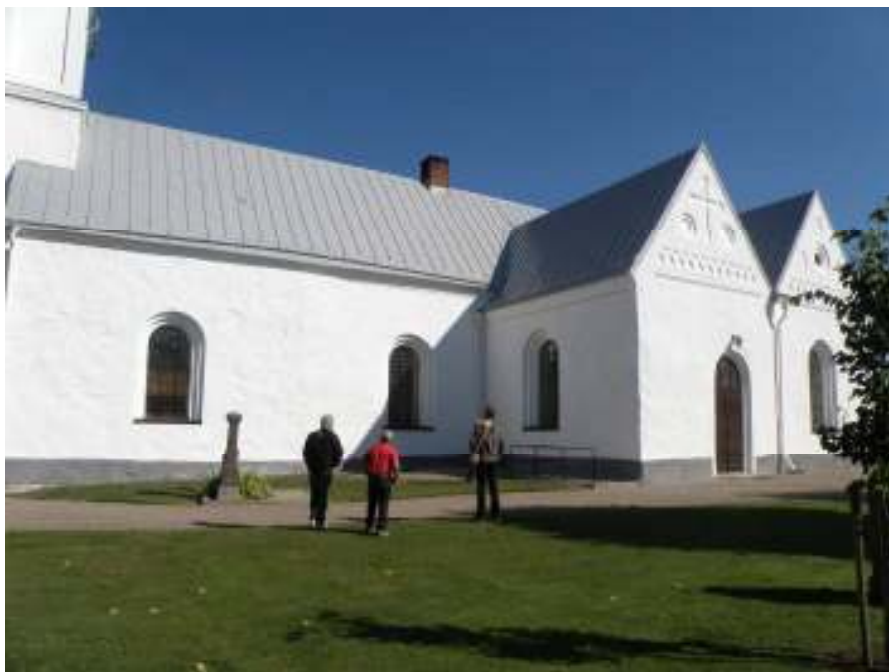
*Kyrkan från söder vid slutbesiktningen.*

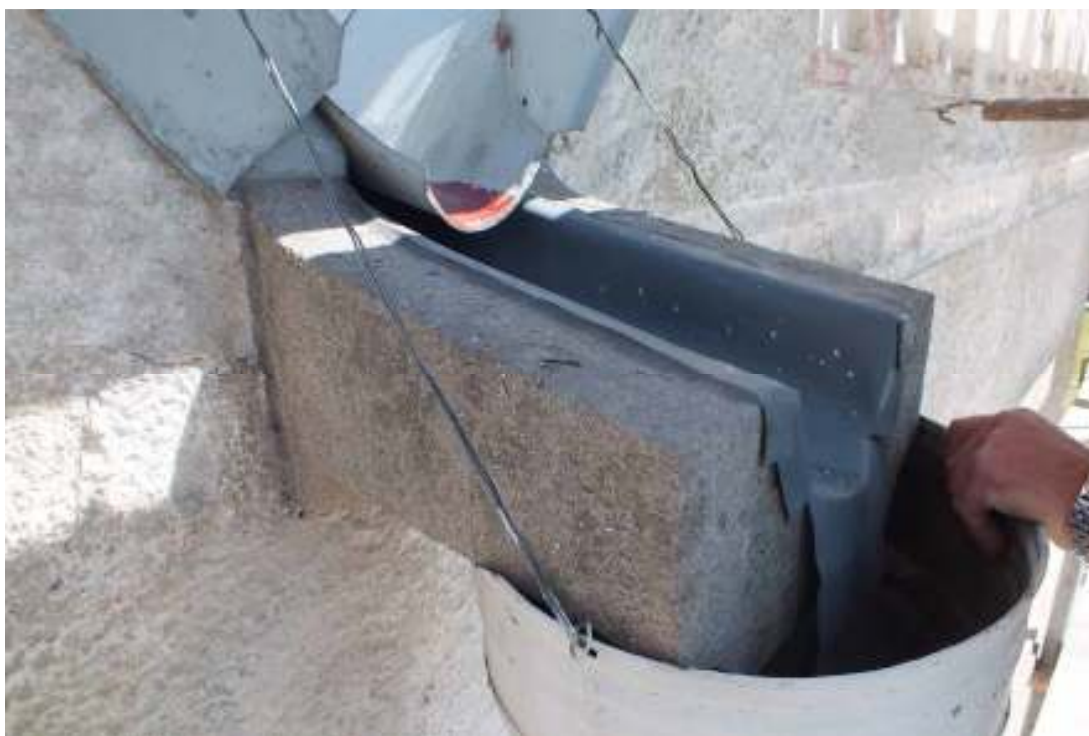
*Vattenutkastare i huggen sten i ränn dalen mellan tvärskeppets takfall.*

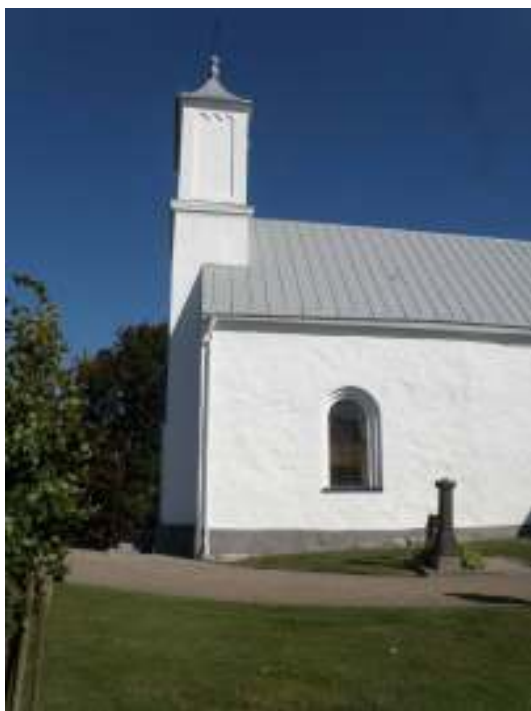
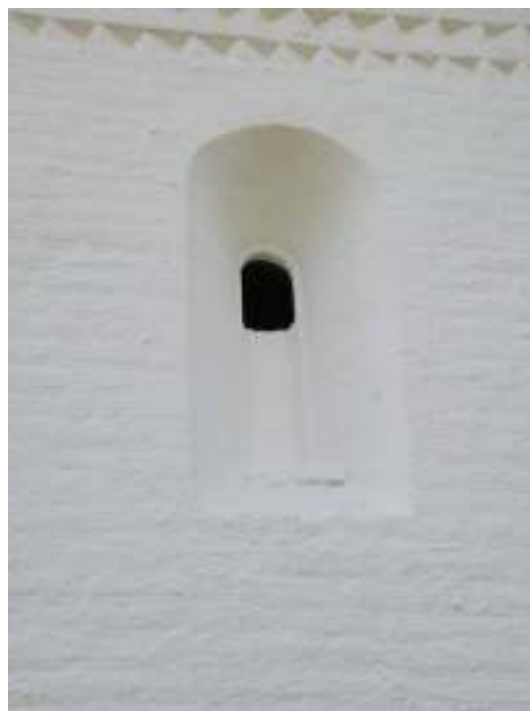
En medeltida fönsteröppning i långhusets norra sida, belägen ovan valven, var öppen och behövde täckas med nät för att hindra fåglar att ta sig in på vinden. Enligt förslag från församlingen skulle en rovfågelsholk placeras innanför öppningen och på så sätt motverka fåglar från att ta sig in på vinden. Åtgärden hade inte utförts vid slutbesiktning.

*Tornet från söder vid slutbesiktningen. Till höger syns den romanska fönsteröppningen i kyrkans norra fasad.*

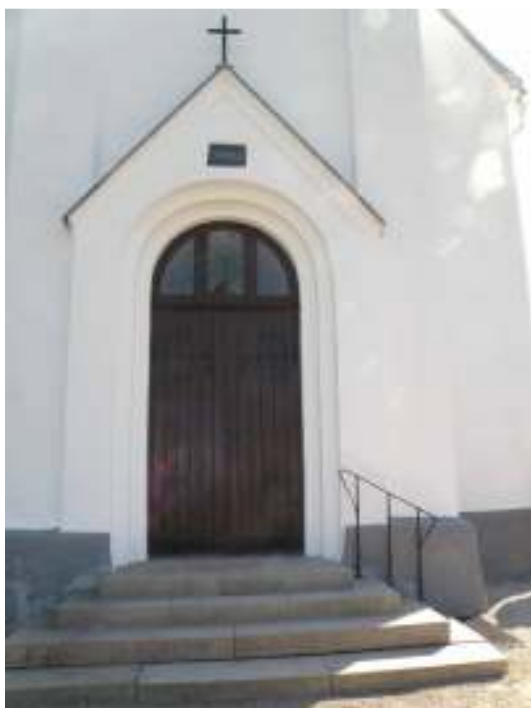
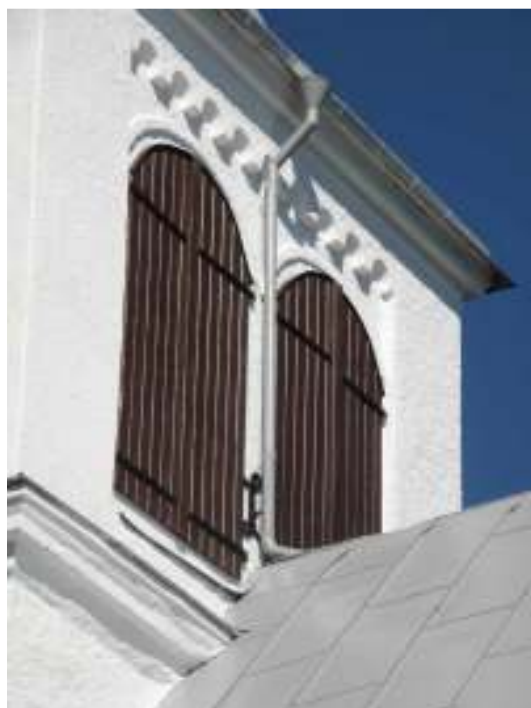
*Västportalen och tornluckorna från öster vid slutbesiktningen.*

Ljudluckorna till kyrkan var i dåligt skick. Dessa öppnas utåt då tornutrymmet är mycket litet och upptas till största delen av klockorna. Det beslöts att ljudluckorna skulle bytas i sin helhet. Luckorna utfördes av spåntad fur lika de befintliga och målades i en mörkbrun färg med svartmålade beslag. De mekaniska armarna till ljudluckorna byttes av klockverkstad. En arbetsbrytare monterades till klockutrymmet för ökad säkerhet vid arbete i utrymmet. Vid slutbesiktning anmärktes på att en av ljudluckorna, mot öster, inte slöt tätt. Entreprenören menade att detta beror på att järnstaplarna sitter fel och att det inte går lätt att åtgärda utan stora ingrepp i murarna. Det beslöts att avvakta med åtgärd men att luckan bör hållas under uppsikt för att upptäcka eventuellt läckage.

Övriga dörrar målades i samma kulör som ljudluckorna. Vid renskrapning av dörrbeslagen kunde konstateras att dessa varit silvermålade tidigare. Ett fotografi från 1960-talet visar dörrarna med denna färgsättning.
