# Tomelilla Byagård 2013

Antikvarisk medverkan, 2013

Antikvarisk medverkan, 2013  
Tomelilla socken, 1130  
Tomelilla kommun  
Skåne län

## **Tomelilla Byagård 2013**

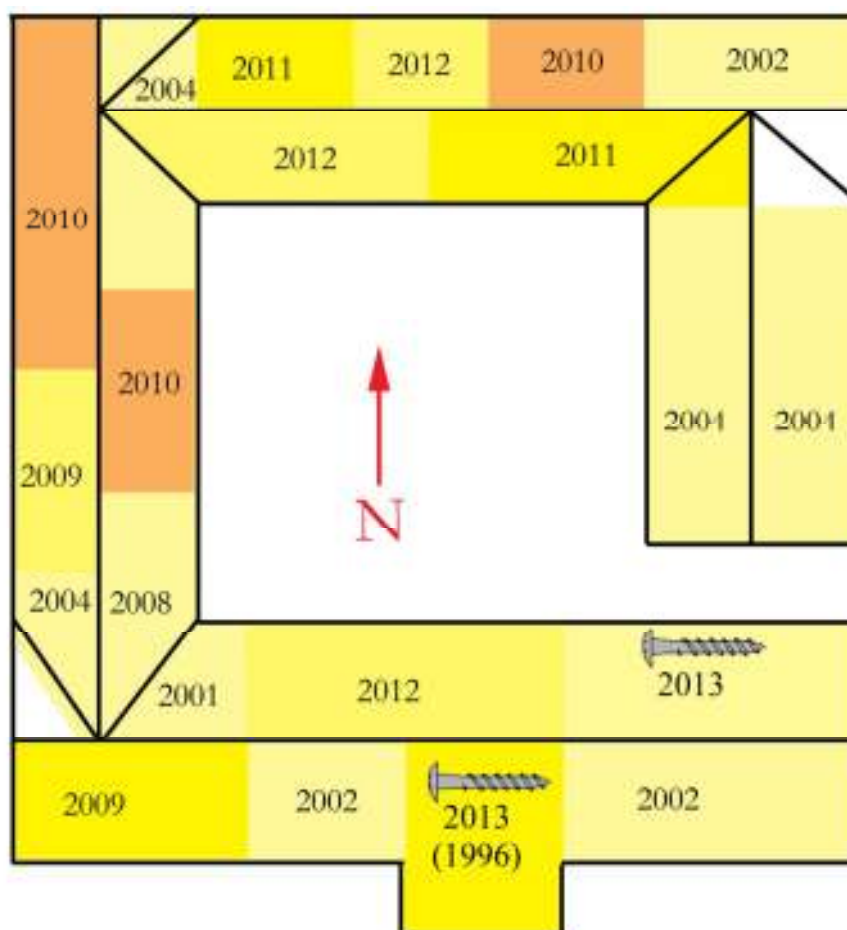
Vad gäller takmaterialet handlar det om rent underhållsarbete, så som det tedde sig en gång i tiden då gården bedrevs som lantbruk (taktäckning på Byagården finns dokumenterad på film från 1930-talet!). I och med årets omtäckning på stiet ovan bakugnen har en hänvisning erhållits till livscykeln för takmaterialet (med de förutsättningar som finns i Tomelillatrakten och med beaktande att taket täckts på fackmannamässigt vis). Det gamla bakugnsstiet omtäcktes senast 1996, vilket innebär en livslängd på minst sju-tion år vid detta parti (se fig. 1). Dock kan inte ett sti utgöra allmänt statistiskt underlag.

Fig. 1. Plan över utförda takåtgärder. Årtal inom parentes anger när ersatt sti senast omtäcktes. Skruv markerar stin som ej längre kan anses som traditionellt lagda, eftersom rafterna bundits med järntråd som skruvats fast i läkterna.

Ett sti på boningshuset, norra takfallet längst till öster, samt över bakugnen vid södra takfallet omtäcktes med råghalm odlad på Bläckarps gård, Slimminge (tröskad 3 september 2013). Nya rafters utgjordes av oskalade hasselkäppar, tagna lokalt kring Tomelilla. Bindningen utfördes med rostfri 0,3 mm järntråd, som skruvades fast i läkterna. Detta innebär bl. a. att bindningen inte syns från vinden (se nedan under Avvikelser från arbetshandlingarna). Ryggning skedde med löspresad råghalm. Sju ryggträpar ansågs förbrukade och byttes mot lika befintliga (kvartskluven ek).

I anslutning till omtäckningarna ersattes boningshusets nordöstra vattbräda samt de figursågade vindkivorna på bakugnen, inkl. borrning av dessa (sågad gran). Hasselrafter stacks igenom hålen, men utförandet har ingen teknisk funktion eftersom rafterna hålls på plats med fastskruvad järntråd.

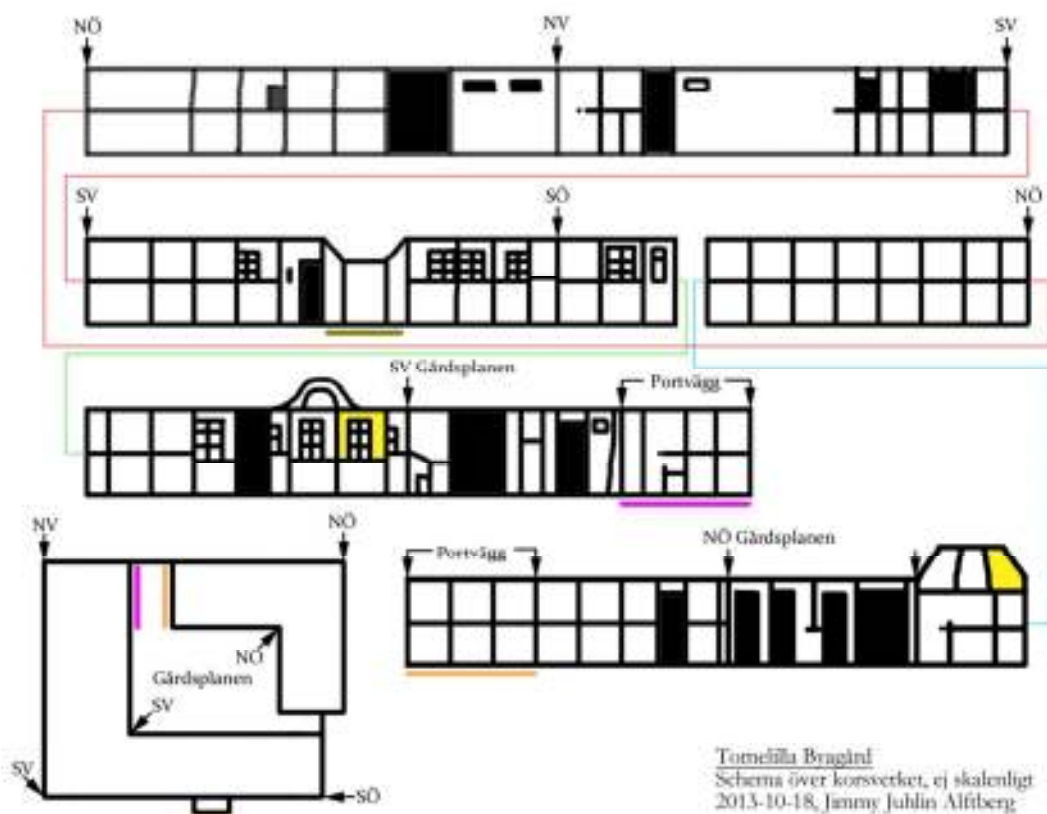
Fig. 4. Fasadplan över Tomelilla byagård. Omputsade/ restaurerade fackfyllningar 2013 markerade med gult.

Fackfyllningarna har under årets arbeten omputsats på två ställen: på boningshusets västra del, mot gården, och på östra längans södra gavel (se fig. 4).

På östra längan togs sentida cementputs bort intill befintliga stakar (fig. 6). Stakarna saknade halmflätning, vilket bl. a. finns på gårdens sydvästra parti. Den äldre leran var sparsamt armerad med hackad halm och hade grov balast. Ny putslera blandades av den nedtagna leran samt av mjukgjorda lerstenar, vilka finns lagrade på gården. Som ny armering tillsattes lite hackad råghalm.

Samtlig ny lerputs komprimerades med snut (traditionell skånsk konkav putsbräda av trä) samt efterkomprimerades när den påfallande feta leran uppvisade förväntad och naturlig sprickbildning. Bägge fackfyllningarna vittades efter arbetet med ren kalkmjölk.

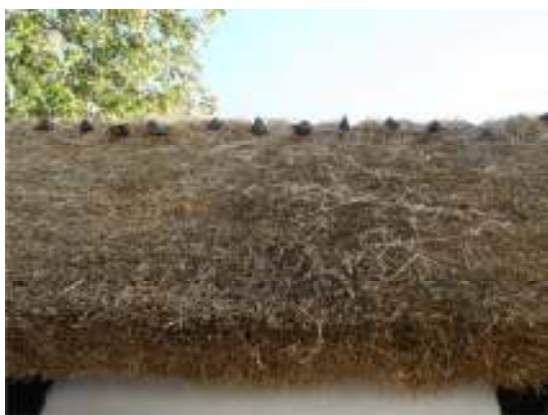
Fig. 9. Lös halm på boningshuset.

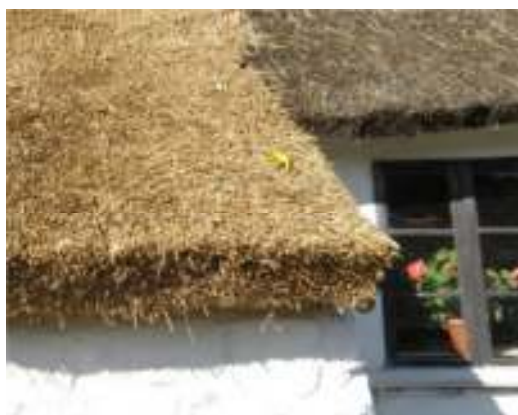
Fig. 10. Lös halm och plastbit på bakugnen.
