Örumshuset – uppmurning av skorsten

Antikvarisk medverkan, 2014

Rapport 2014:41

Antikvarisk medverkan, 2014
Hörup socken, 1068
Ystad kommun
Skåne län

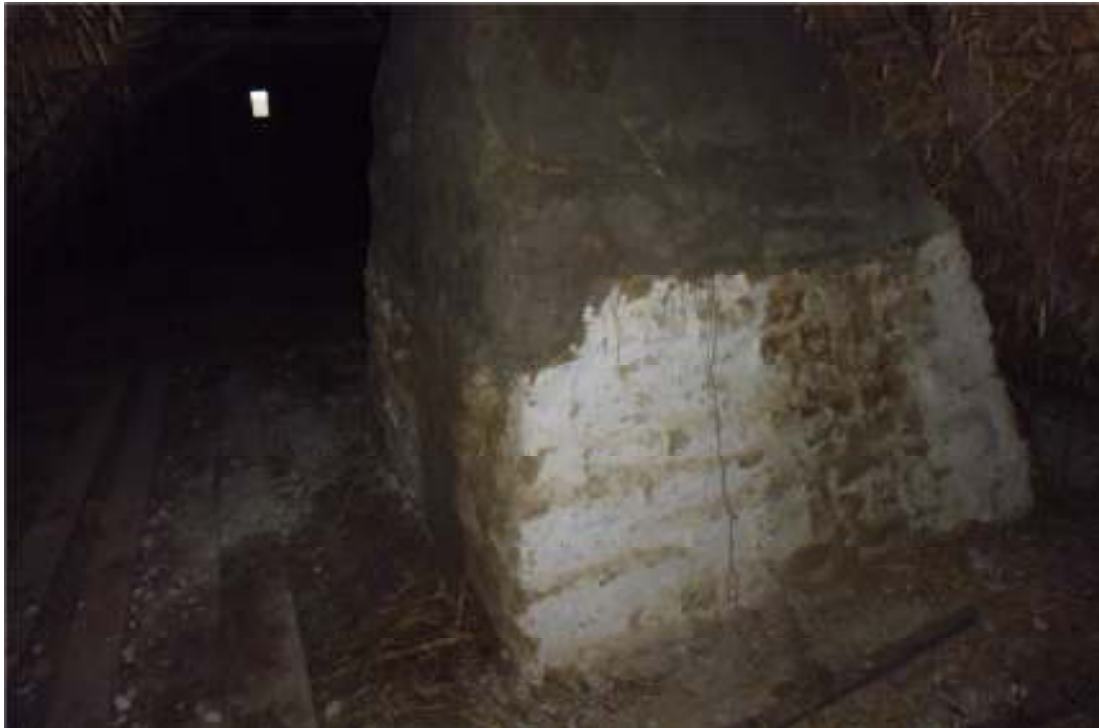
Murstocken sedd från vinden, efter arbetet.

Till putsning av murstocken, delen undernock, användes samma lerblandning som till murningen, fast med fraktionen 0–3 mm. Till putsningen av skorstenen användes Finja kalkbruk E, vilket påfördes efter slamning av underlaget till en tjocklek om ca 10 mm. Putsade ytor komprimerades med lerslätta då ytorna börjat torka. Därefter, när leran torkat ytterligare, slättades sprickbildningen igen.

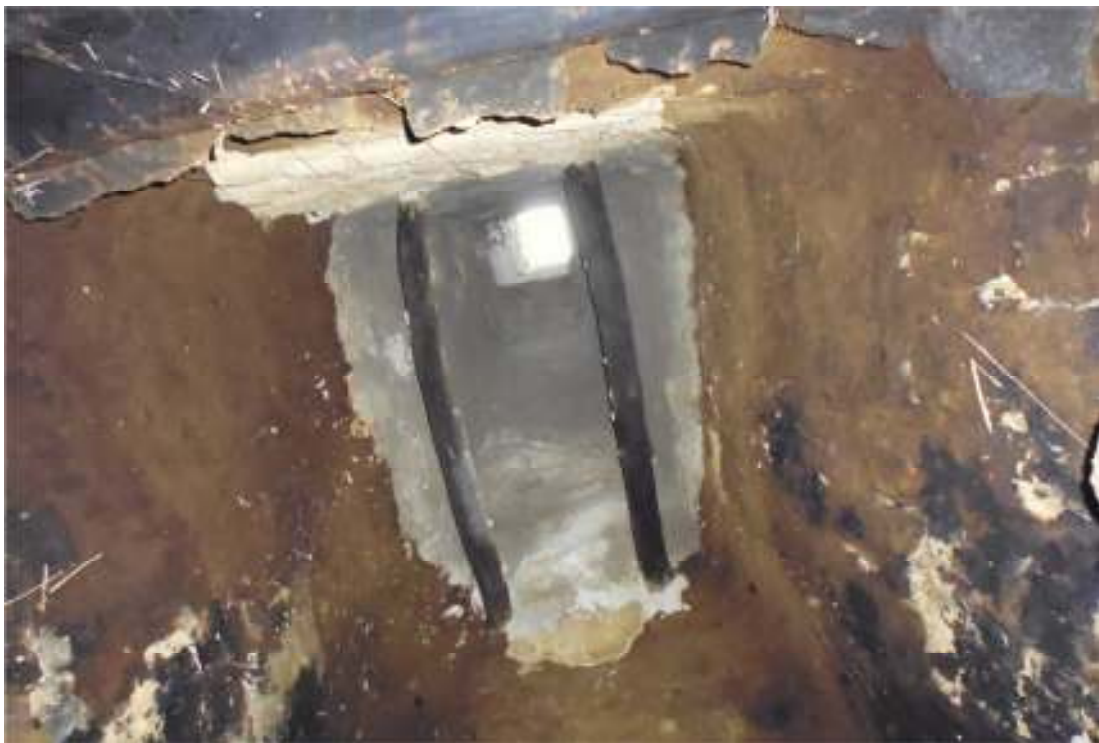
De återsatta träslanorna. Ljusgrå parti utgör den nya invändiga lerputsens.

Inne i murstocken återmonterades två träslanor, vilka togs bort 2012 efter att delar av konstruktionen rasat under arbetet (se Regionmuseets rapport 2012:25). Slanorna har ursprungligen tjänstgjort som upphängningsanordning i samband med rökning av livsmedel. Återmonteringen kunde ske på exakt samma plats där slanorna suttit från början (efter att avtrycken i befintligt kvarsittande lerbruk jämförts med formen och sprickorna i trämaterialiet).

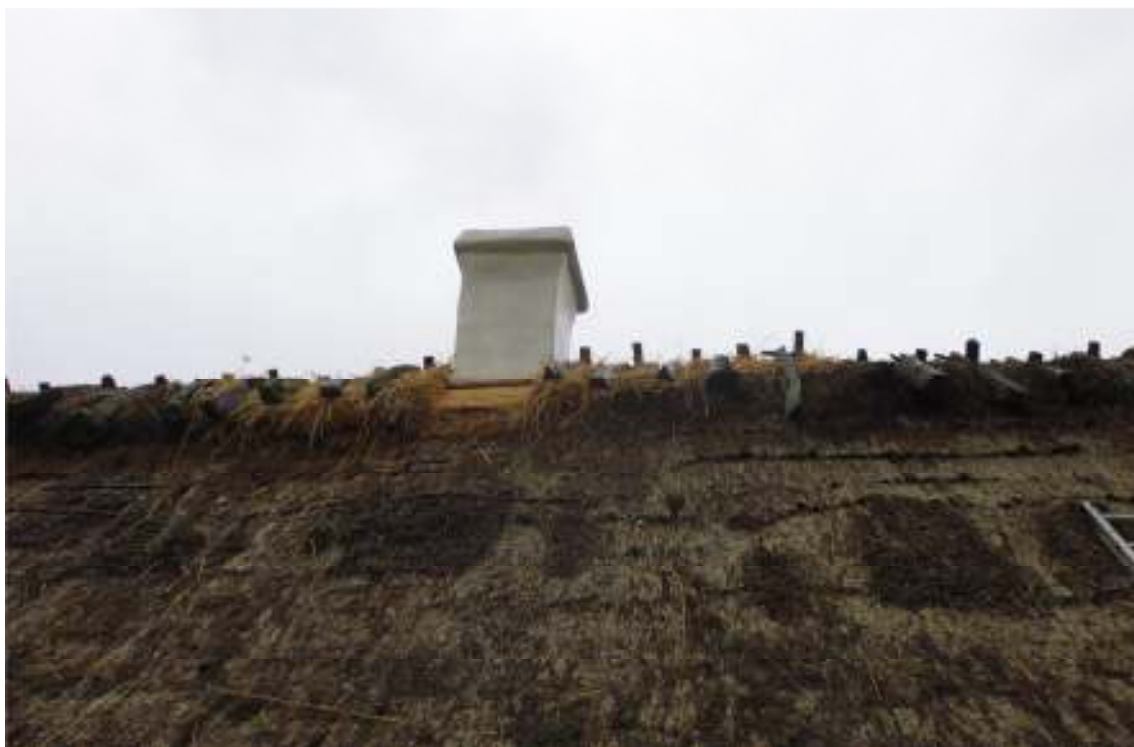
Södra takfallet, efter arbetet.

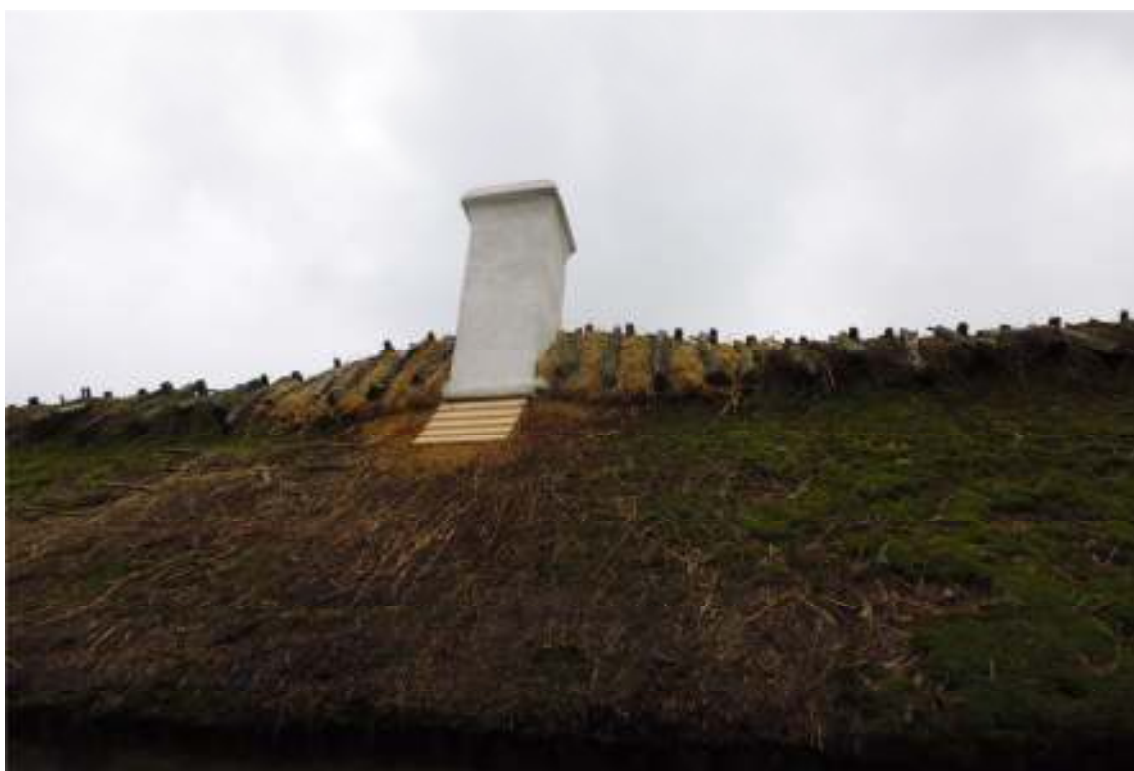
Norra takfallet, efter arbetet.

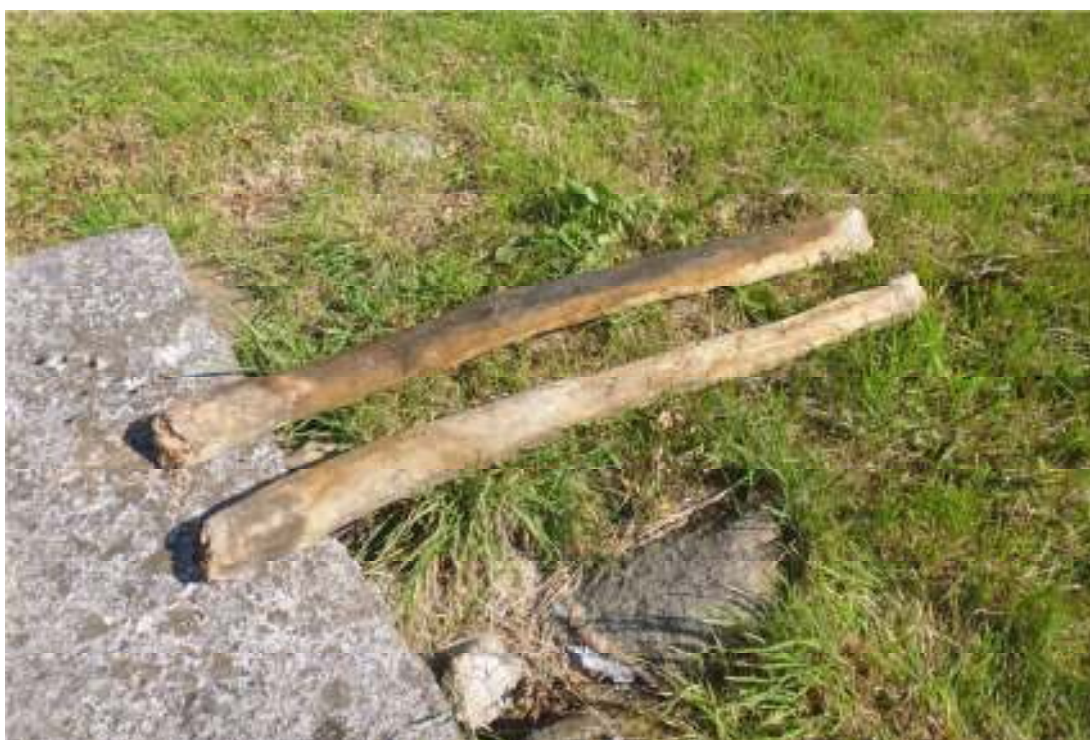
Då träslanorna undersöktes vid uppstarten av arbetet kunde spår av fem grova, äldre spik noteras på den västliga slanan (rostiga fläckar med kvarstående spikspetsar). Spiken har troligtvis använts som krok vid upphängning av livsmedel.

De bägge träslanorna innan uppsättning.

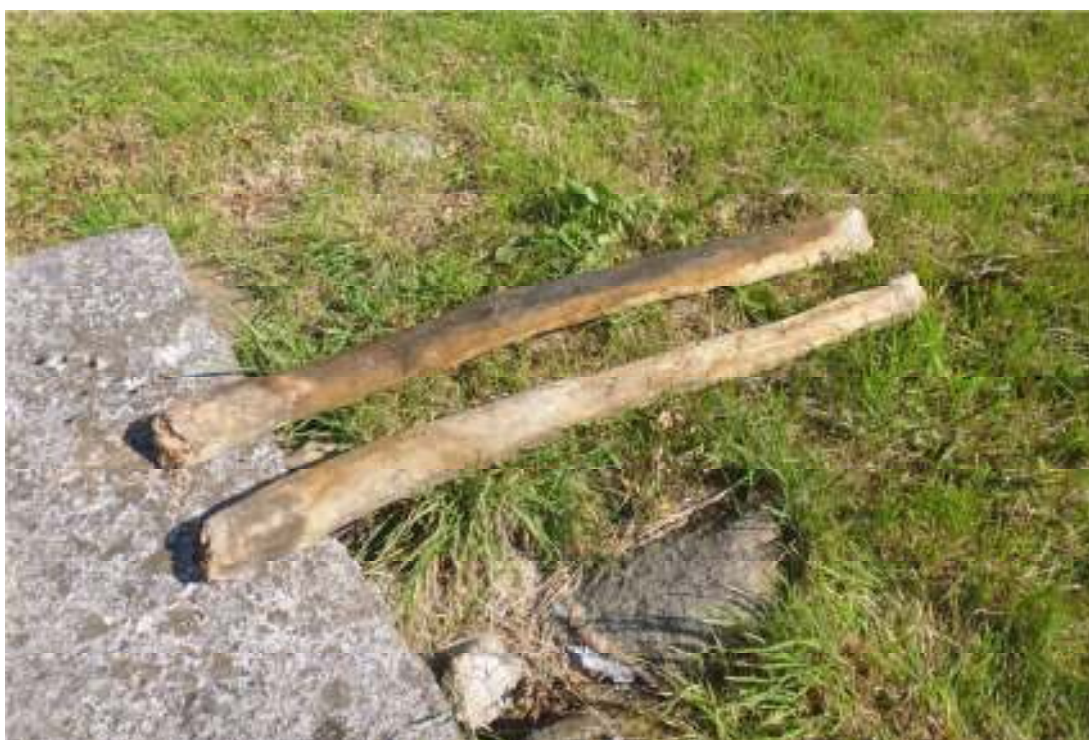
Då träslanorna undersöktes vid uppstarten av arbetet kunde spår av fem grova, äldre spik noteras på den västliga slanan (rostiga fläckar med kvarsittande spikspetsar). Spiken har troligtvis använts som krok vid upphängning av livsmedel.

De bägge träslanorna innan uppsättning.
