Eslövs kyrka

Utvändig renovering

Antikvarisk medverkan, 2014

Rapport 2014:42

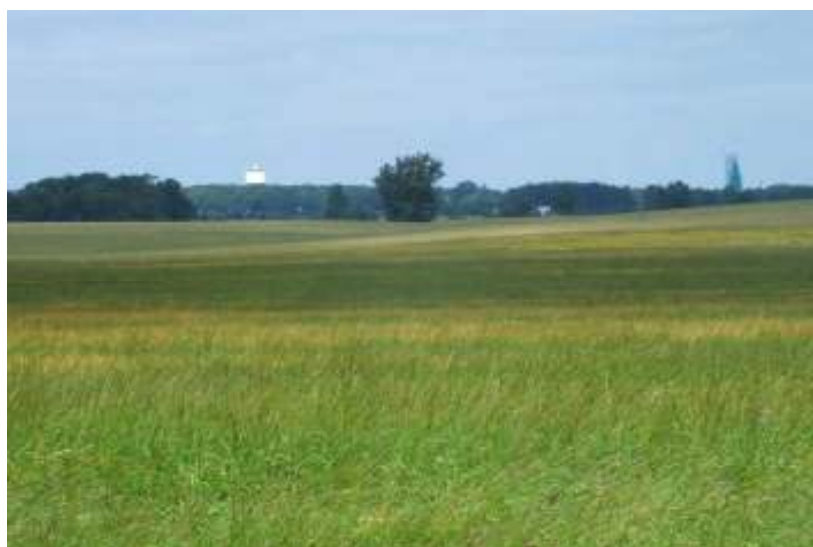
Kyrkan och tornställningen från norr, rötsakada i mötet mellan södra korsarmen och koret. Takryttarens tupp, långhusets taklag, skiffermärkning, mötet mellan norra korsarmen och koret.

En mindre mängd (spritt över takfallen – men mer i anslutning till vinkelrännor kring takryttaren) rötskadad panel byttes mot ny och spikades med rostfri spik. Därefter täcktes brädpanelen med ny takpapp, YAP 2200.
