Sankt Nicolai kyrka -tillbyggnad vindfång

Antikvarisk medverkan 2010-2013
Kerstin Börjesson

Rapport 2014:19

Antikvarisk medverkan, 2010-2013
Trelleborgs socken, 1380
Trelleborgs kommun
Skåne län

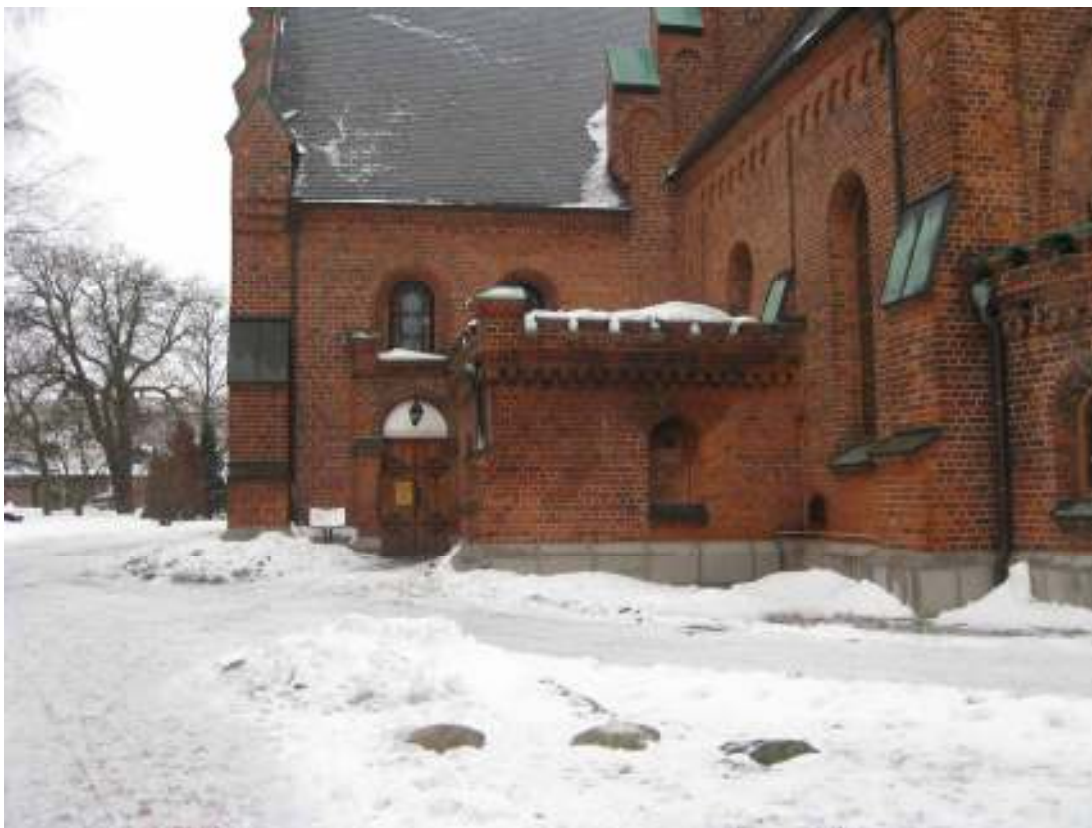
Sankt Nicolai kyrka sett från sydost med södra korsarmen i fonden till vänster samt kor till höger. Mellan kor och korsarm finns en låg utbyggnad vilken utgör f.d. pannrum.

Marknivån utanför södra korsarmens östra sida var före ombyggnaden lägre än kyrkans golvnivå och ett hugget stenblock ledde upp till ytterdörren. Kyrkans fasader bestod av maskinslaget tegel och en del skador fanns på både tegelsten fogar.

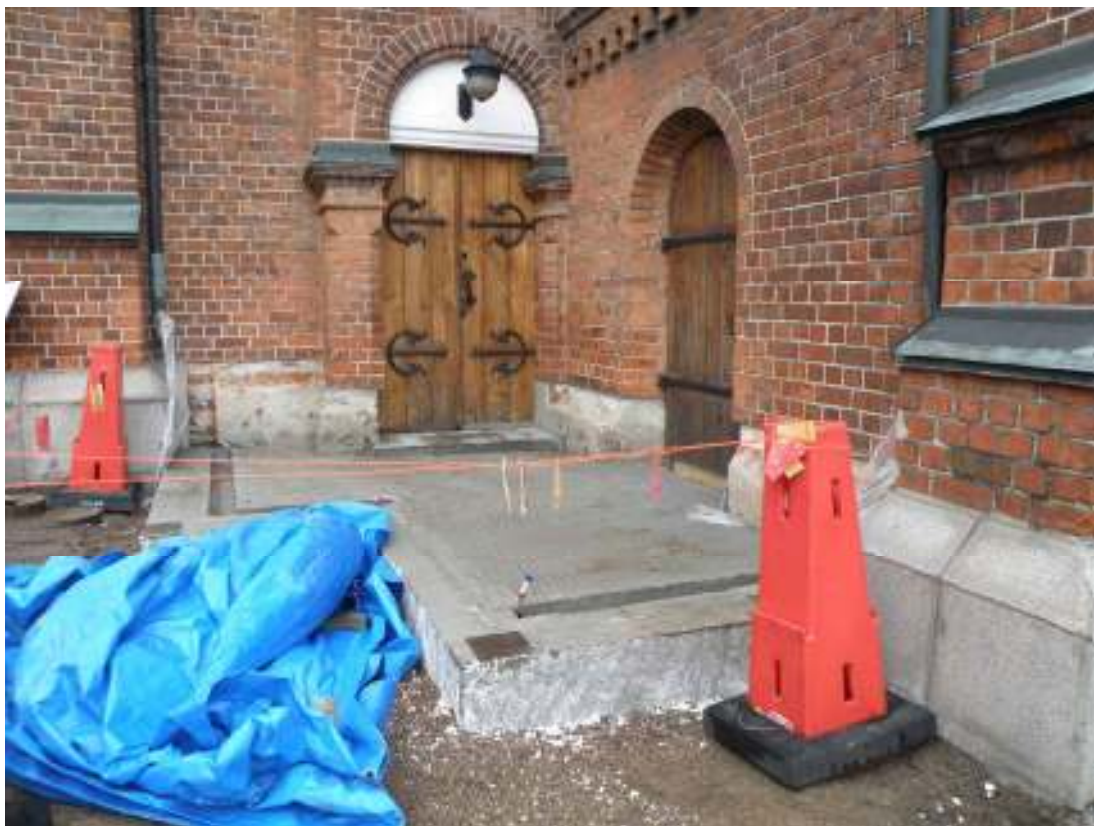
Grunden färdiggjuten vår 2013.

Ny grundplatta på mark göts i form av en rutnätsarmerad betongplatta. För att nivellera vindfångets golvnivå mot kyrkans golv gjordes grundplattan högre än den omgivande yttre marknivån. Enligt projektering skulle värmeslingor läggas i plattan vilket ändrades till uppvärmning genom värmekonvektorer. Viss grävning skedde inför gjutning av grundplattan och ledningsdragning till pannrummet. Grävningsarbetet övervakades av arkeolog från sydsvensk arkeologi. Inga fynd av arkeologiskt intresse gjordes.

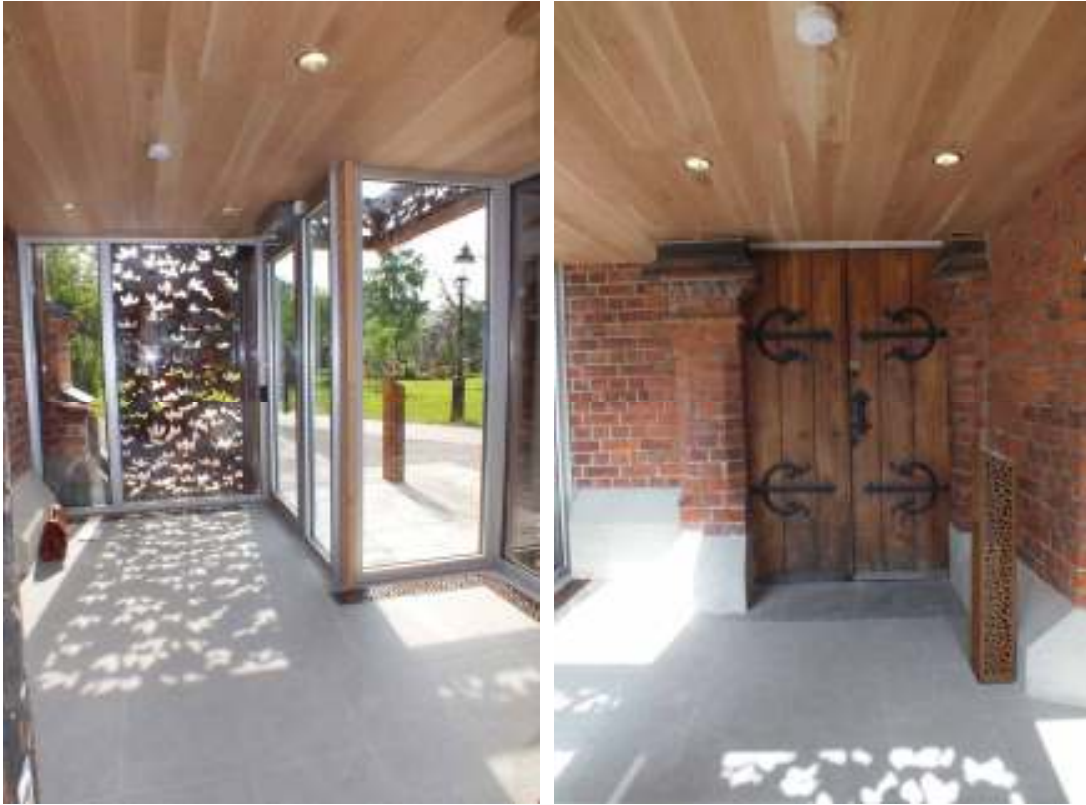
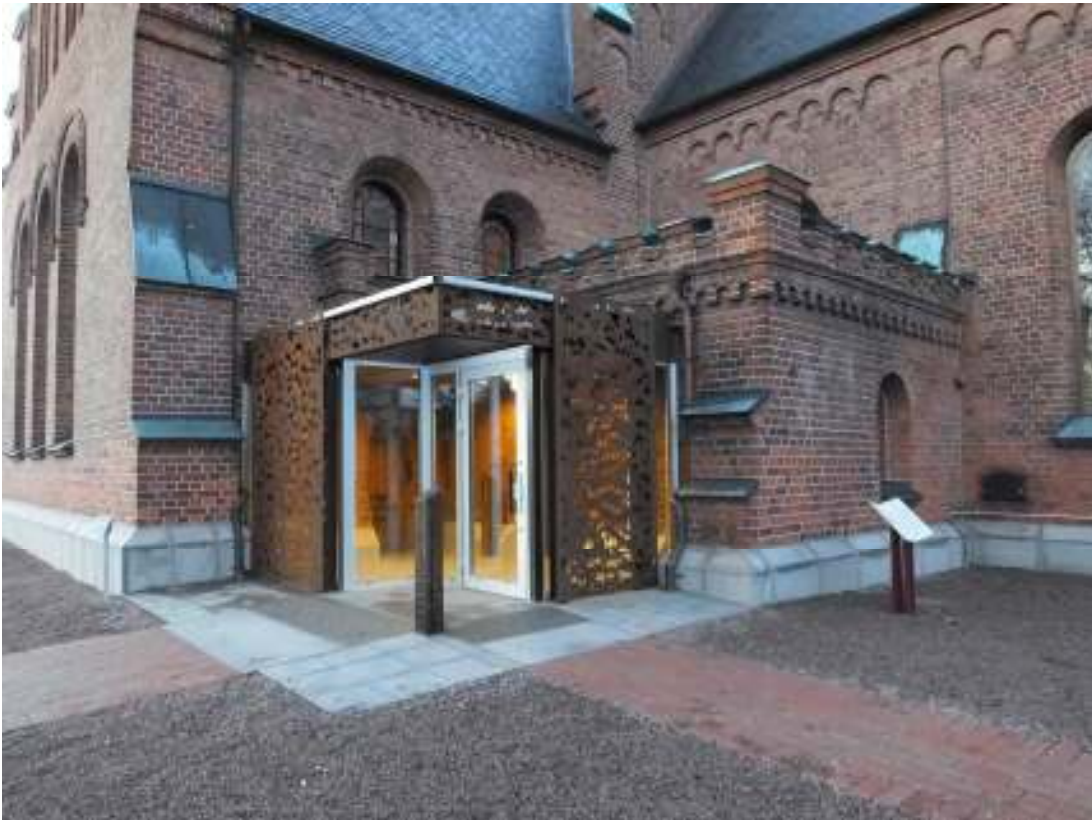
Den färdiga entrébyggnaden. Överst till vänster inifrån från väster samt till höger från öster, den gamla entrédörren. Nederst sett från sydost.

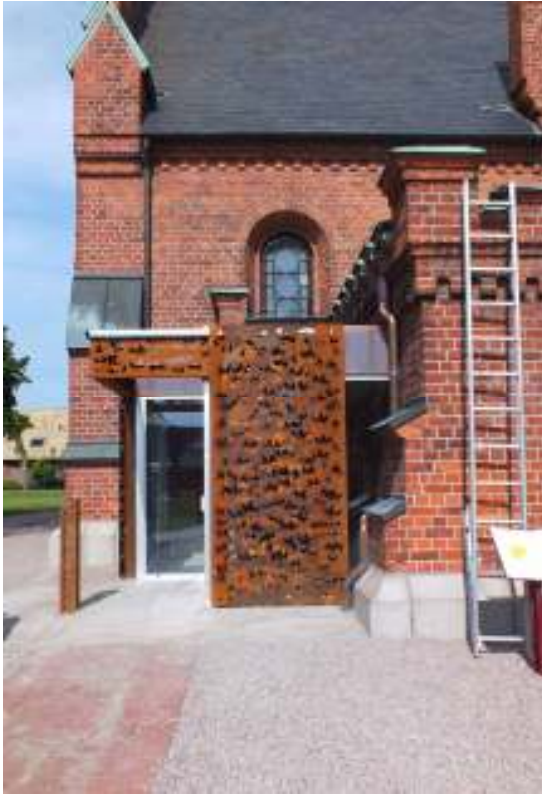
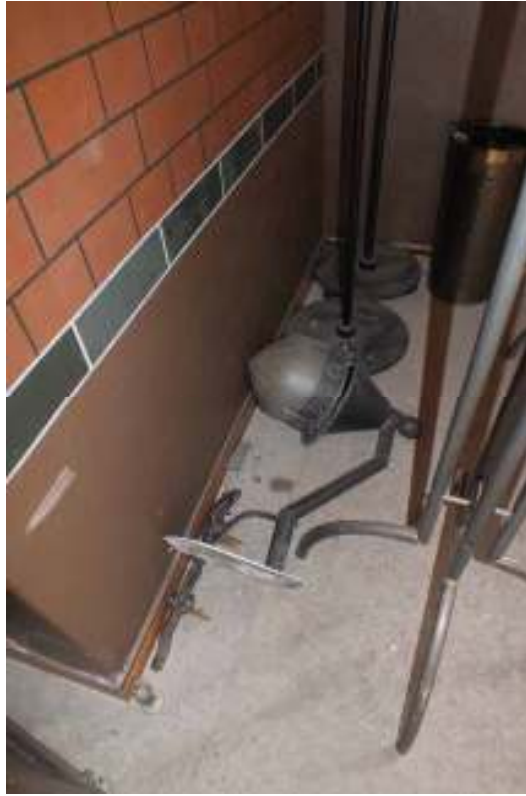
Bild till vänster: Den nya entrébyggnaden sett från öster. Bild till höger: en äldre armatur togs ned från fasaden.
