Smedtorpet 2012

Antikvarisk medverkan, 2012

Rapport 2012:33

Antikvarisk medverkan, 2012
Hässleholm socken, 1063
Kristianstad kommun
Skåne län

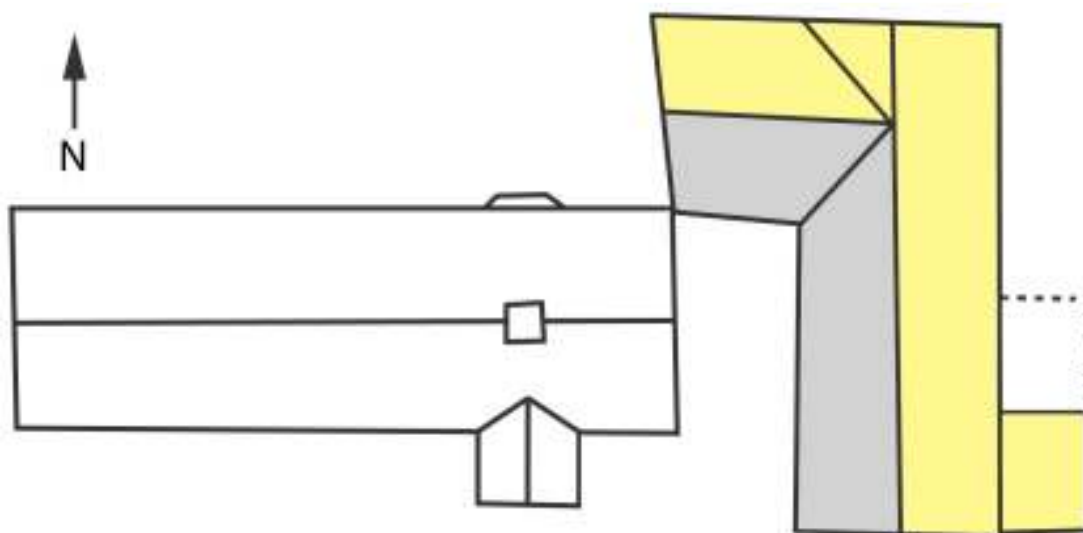
Fig. 1. Plan över Smedtorpet utvisande omfattningen av taktäckning 2012 (gul markering), taktäckning 2010 (grå markering) samt reduktionen av Svinhuset (streckade linjer).

Uthusets norra och östra takfall har täckts med halm samt omryggats och nya vindskivor och vattbrädor har monterats. Svinhuset har reducerats pga omfattande skadeangrepp, vilket även innefattar justering till ett brantare takfall.
