Rapport 2012:47

Glimmebodagården 2011–2012

Antikvarisk medverkan, 2011–2012
Brösarp socken, 1032
Tomelilla kommun
Skåne län

Jimmy Juhlin Alftberg

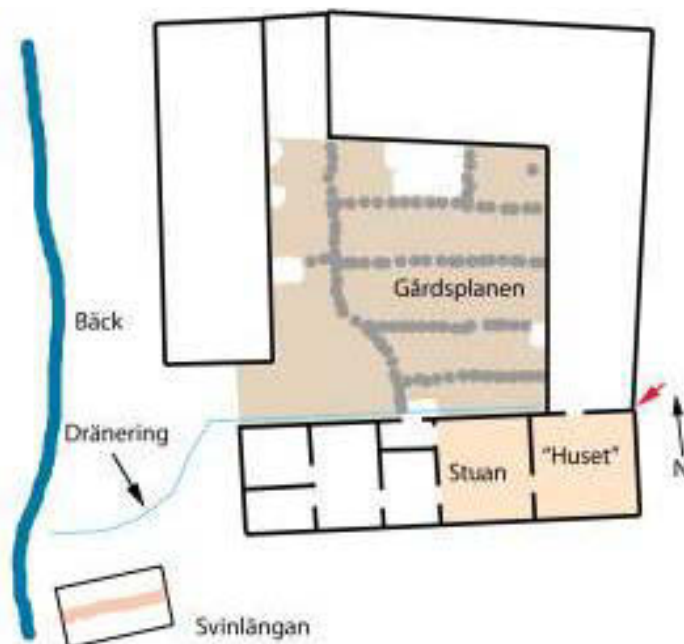
Plan över utförda arbeten. Grå markeringar på gårdsplanen visar större stenar – riktrader – som inte togs upp i samband med omläggningen. Kullerstenen mellan riktraderna är efter omläggningen blandad. Tapetborttagningen skedde på samtliga väggar i rummen som benämns stuan och huset. På Svinlängan är omryggningen markerad. Röd pil markerar platsen för om-täckt rännedal. Dräneringen avvattnas i bäcken, som endast är schematiskt inlagd.

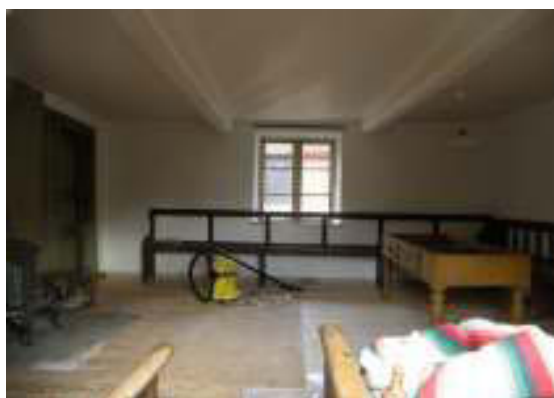
Stuan efter omkalkningen.

Borttagning av tapeterna i stuan och huset skedde genom föreningens försorg under september 2012. Till arbetet användes blomspruta med varmt vatten, båtskrapor och spackelspadar. Anledningen till borttagningen var att tapeterna höll stora mängder fukt samt var mögelangripna – de skapade därmed ett ohälsosamt inneklimat i byggnaden. Dessutom visade det sig att tapetseringen i både stuan och huset var utförd omkring 1979 och således utgjorde en efterrekonstruktion – bakom tapeterna satt tidningspapper, som till övervägande delen daterades till detta år. Bakom tidningspappren fanns inga spår efter tidigare tapeter och ca 8–10 kalkskikt kunde noteras genom lupp på lösa putsbitar.

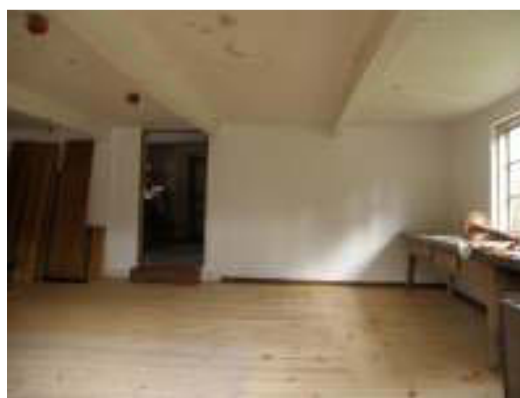
Huset efter omkalkningen.

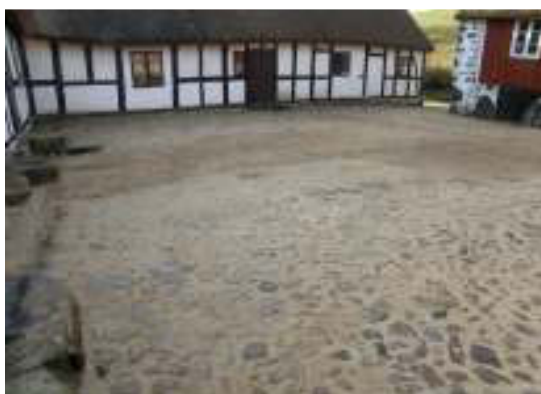
Gårdsplanen efter arbetet.

Arbetet med kullerstenen påbörjades under oktober 2012. Samtlig mindre kullersten togs med maskinhjälpp upp, underliggande grusytor nivellerades och ny sättsand applicerades för att åstadkomma en mer permanent och slät yta. Riktradernas stenar justerades en och en, där detta krävdes, så att mönstret inte kom att rubbas.

Längs boningshusets norra långsida, ca 1 meter ut från grunden, infogades en dränering av standardutförande, dvs i en grävd, ca 30 cm djup fiberduksklädd ränna, lades först ett lager makadam, sedan ett dräneringsrör i singelbädd (fraktion 4–8 mm). Avvattningen leddes på enklaste vis västerut till bäcken. Genom dräneringsarbetet togs den undermåliga rännan från 2003 bort.

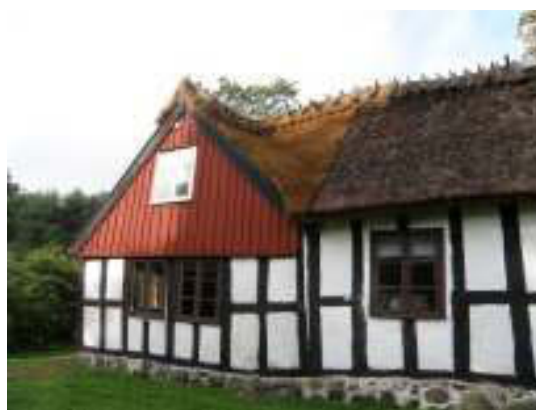
Efter arbetet.

Omtäckning skedde mot befintliga läkt med av föreningen tillhandahållen råghalm (egenodlad). Bindning utfördes med pilevidjor och rafter av hassel. Omryggning skedde med löspressad råghalm. Efter omtäckningen diagonalskars det nya takmaterialet. Befintliga ryggträn återanvändes.

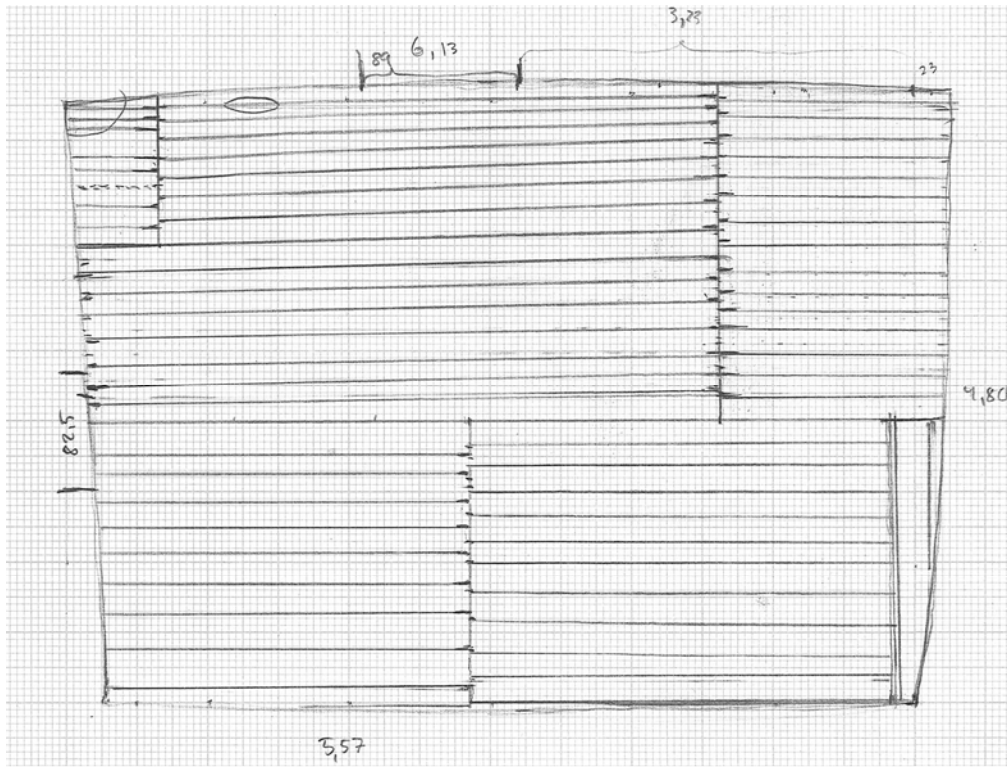
Uppmätningsskiss av bussels golv, skala 1:20. Regionmuseet Kristianstad, 2011.
