# Vårdplan Alunbruket

Vårdplan, 2011

Rapport 2011:12

Vårdplan, 2011  
Andrarum socken, 1022  
Tomelilla kommun  
Skåne län

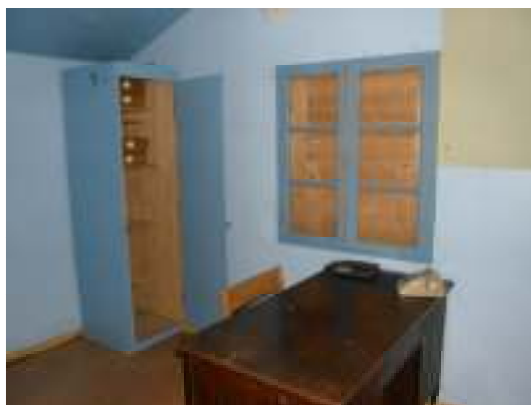
*Kontoret, interiör.*

I likhet med övriga komplementbyggnader har även kontoret en sockel av betongblock. Väggarna består av regelverk som klätts med liggande, brunmålade panel. Snickerierna är vitmålade och taket belagt med mörkgrå korrugerad plåt. Skadebilden omfattar även här rötskador. De har orsakats av fuktvandring, eftersom såväl panel som snickerier möter marknivån. Uppförandeåret torde vara någon gång på 1970-talet, men efter att biljett/garderob/logebyggnaden uppförts. Byggnaden, som är avdelad i två rum (fikautrymme för arrangörerna och kontor), är elektrifierad.

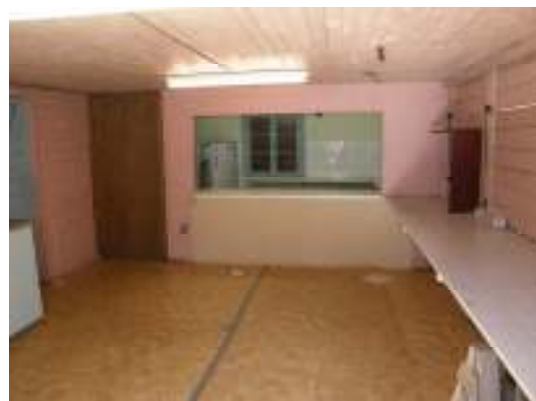
*Interiören.*

Serveringsbyggnaden, som uppfördes 1955/56, har en sockel av murade betongblock. Regelkonstruktionen är klädd med liggande, spontad panel som brunmålsats. Snickerierna är vitmålade. Dörrarna är enkla, även de klädda med panel. Taket är belagt med korrugerad, mörkgrå plåt. Skadebilden omfattar mindre rötskador i panel och snickerier. Generellt har serveringsbyggnaden klarat sig bättre än flera av de andra byggnaderna, eftersom sockeln här skapar adekvat avstånd mellan panel och marknivå. Invändigt finns dock tecken på fuktskada i taket. Oklart om den är åtgärdad eller om läckaget pågår.

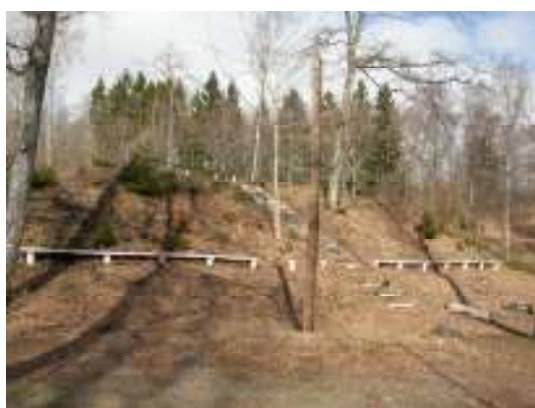
Alunbrukets dansbana med tillhörande byggnader och bänkar uppvisar inte några större skador. På byggnaderna handlar skadebilden framförallt om rötskador på panel. Bänkarna och de två träskodda trapporna uppför högarna av rödfyr intill dansbanan behöver nya bräder/stolpar, då flera saknas och andra uppvisar rötangrepp.

*Trappa och bänkar, vy mot väster.*

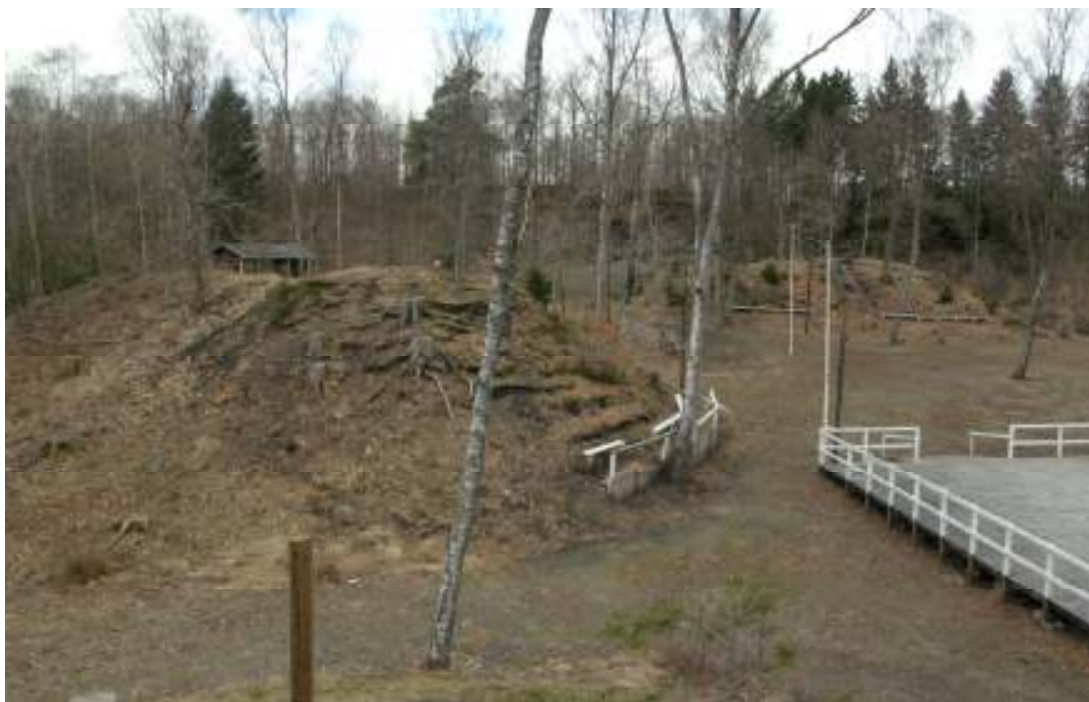
Alunbrukets verksamhet upphörde 1906. Efter det fortsatte alunbruksarbetarna att bränna det lager av krossad alunskiffer som fanns i brottet fram till ca 1912. Idag är slagghögarna av rödfyr, alunskiffer som bränts och sköljts med vatten, mestadels gräsbevuxna men fortfarande skymtar rödfyren fram. Processen kring alunproduktionen var omfattande. Utöver brytning, bränning och urlakning ingick sjudning, rödfärgsproduktion, utkristallisation av saffians, raffinering, utkristallisation av alun och tillverkning av vitriol. Alunets användningsområde var även det omfattande. Förutom brottet är slagghögarna den del av alunproduktionen som fortfarande är tydlig i landskapet. Slagghögarna bidrar till att skapa en säregen och spännande miljö.

*Vy mot väster, Serveringen i bakgrunden till vänster.*

- Håll undan uppväxande träd och buskar (vedartad vegetation)
- Informationsskylt som förklarar processflödet kring slagghögarna (rödfyren)

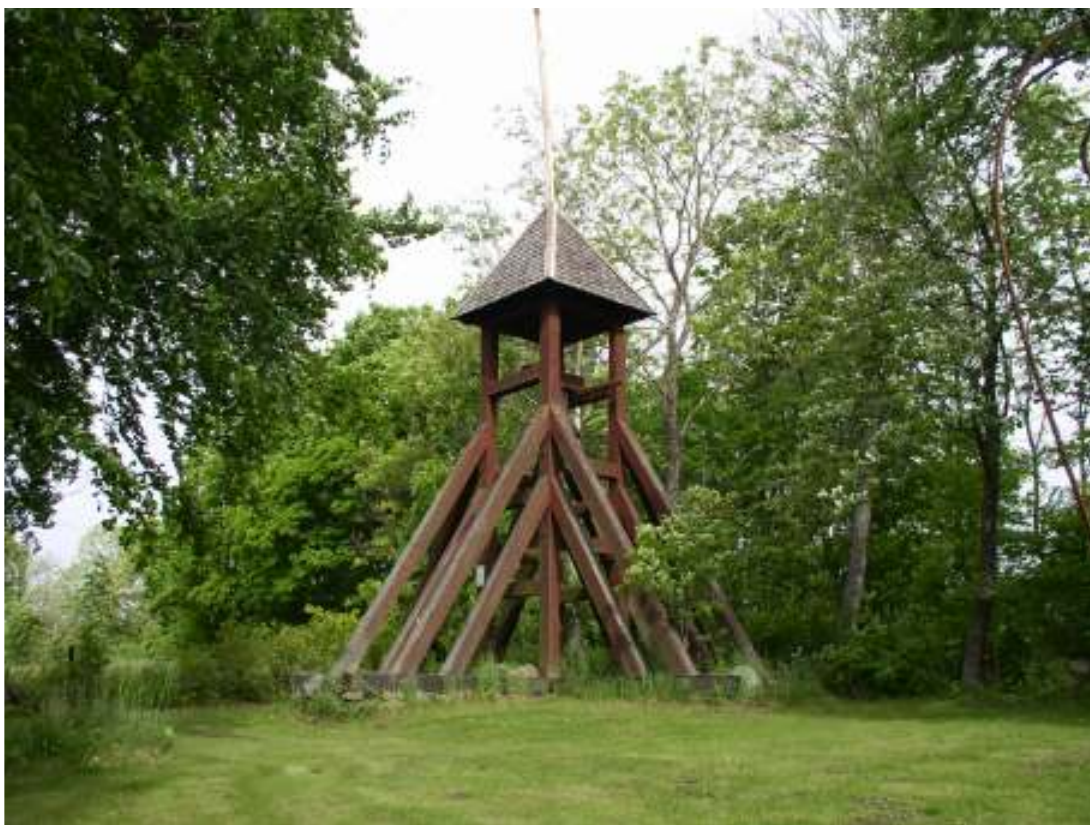
*Klockstapeln, vy mot nordväst.*

Stapelns timmer uppvisar varierande skador, både sådana som förstört enskilda konstruktionsdelar till lättare rötskador. Snedsträvorna har dessutom en omfattande sprickbildning. Därtill kommer skador i form av bortfallna järndetaljer och bortfallet timmer. För stapelns fortlevnad krävs att framförallt basen (fotträna) och snedstyvorna är i funktionsdugligt skick. Partiellt är stapeln beväxt med mossa och alger, främst på snedsträvorna, och i stengrunden har vedartad vegetation fått fäste. Det ska nämnas att vissa delar av konstruktionen ej gick att undersöka vid inventeringstillfället, såsom samtliga tappar och takkonstruktionen. Vad gäller taket förefaller detta rent visuellt att vara i acceptabelt skick, men en närmare undersökning bör företas i samband med att timmer byts. Eventuellt bör spiran omfästas.

- Mossor och alger avlägsnas genom varsam skrapning och borstning med rot- eller stålborste.
- Taket undersöks närmare i samband med timmerarbeten. Lösta takspån omfästs, ev kompletteras med nytillverkade av mått likt befintliga. Materialet är troligtvis ek.
