Rapport 2011:23

# Bondrumsgården 2011

Antikvarisk medverkan, 2011  
Fågeltofta socken, 1043  
Tomelilla kommun  
Skåne län

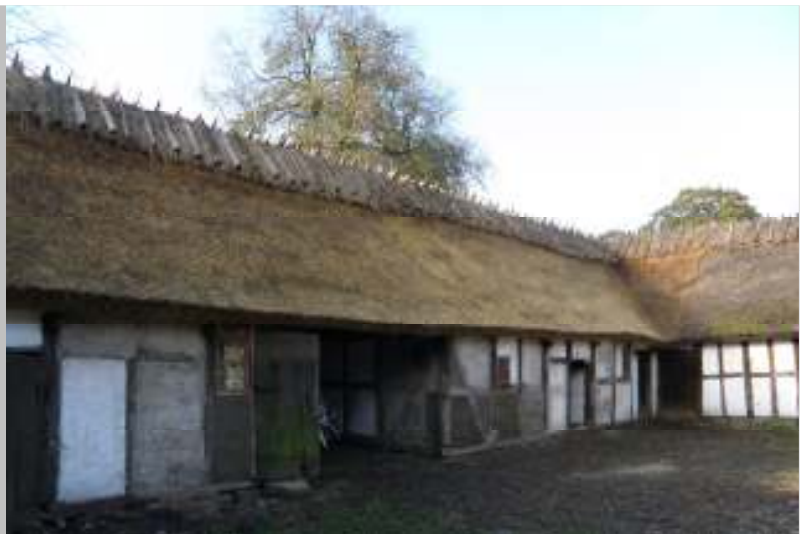
Omslagsfoto: Ommurade fackfyllningar på södra längan.  
Samtliga foton och digitala bearbetningar: Jimmy Juhlin Alftberg.  
Kartor ur allmänt kartmaterial, © Lantmäteriverket, Gävle. Dnr 507-99-502.
