Rapport 2011:27

# Agusastugan

## - diverse åtgärder

Antikvarisk medverkan, 2011  
Andrarums socken, 1022  
Tomelilla Kommun  
Skåne län

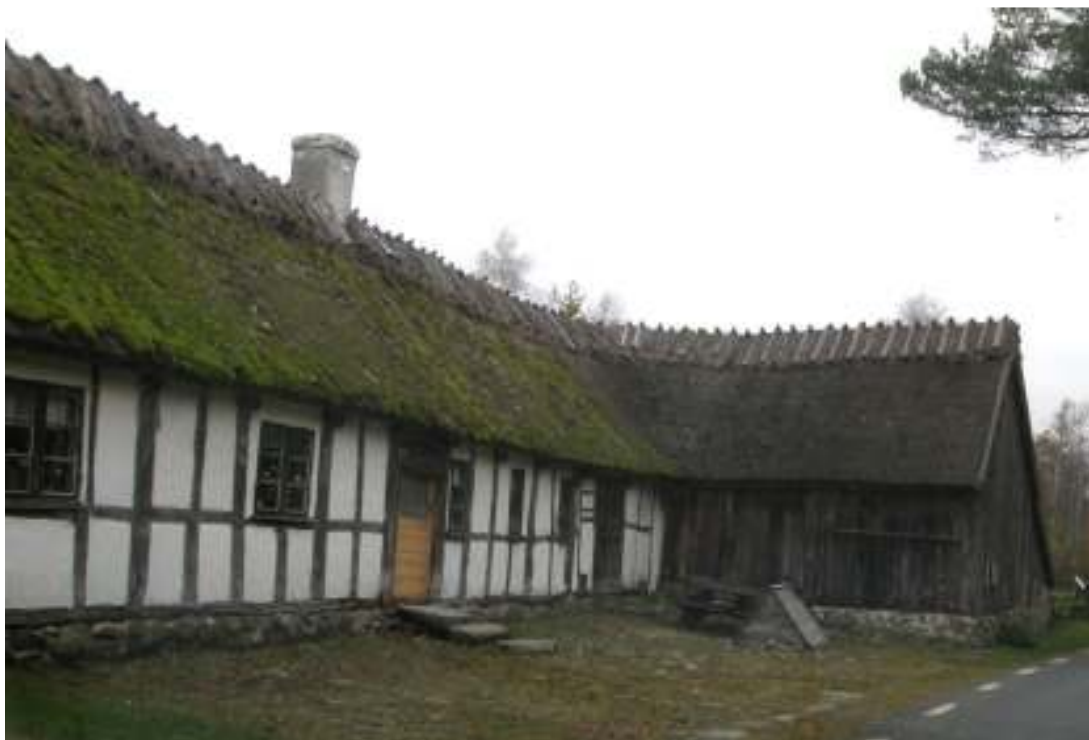
*Agusastugan, vy från nordväst.*

Under årets arbeten på Agusastugan har ytterdörren bytts ut mot originaldörren som fanns bevarad på gården. Ett hanband i logen har bytts ut. Lerputsen på skorstenen, invändigt på vinden, har kompletterats samt vittats och i ett hörn i förstugan har cementblandad kalkputs tagits bort och de gamla skadorna lagats med lerbruk.
