Rapport 2015:5

Villie kyrka

- In- och utvändig renovering

Antikvarisk medverkan, 2014

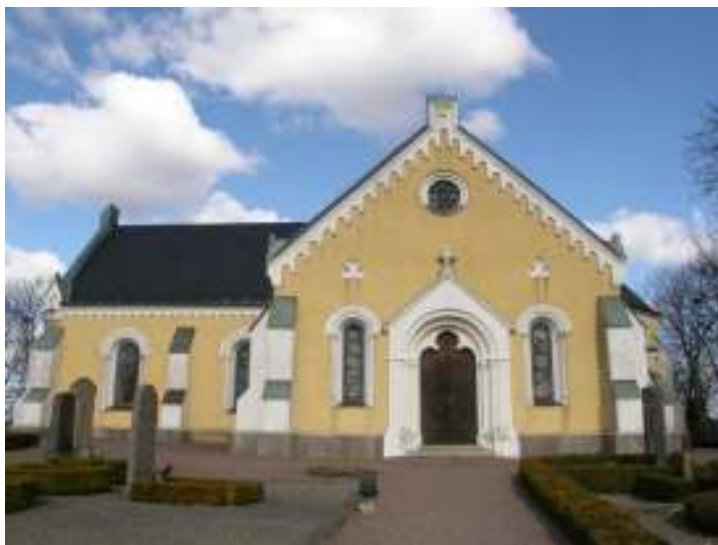
Villie kyrkas fasad innan renoveringen 2014.

Den gula spritputsen var genomgående bra medan den vita slätputsen var i sämre skick. Där det förekom mycket avflagningar av färg och sprickor.

På takfortgesimsen, på strävpelaren vid koret och fotrännan till sakristian fanns frostsprängningsskador. Det fanns även mycket alger på strävpelarna.

Kyrkans fasad var i behov av underhåll då fasaden var smutsig, färgen flagnade och det fanns sprickor samt algpåväxt. Det fanns även behov för underhåll av tak och avvattningssystemet.

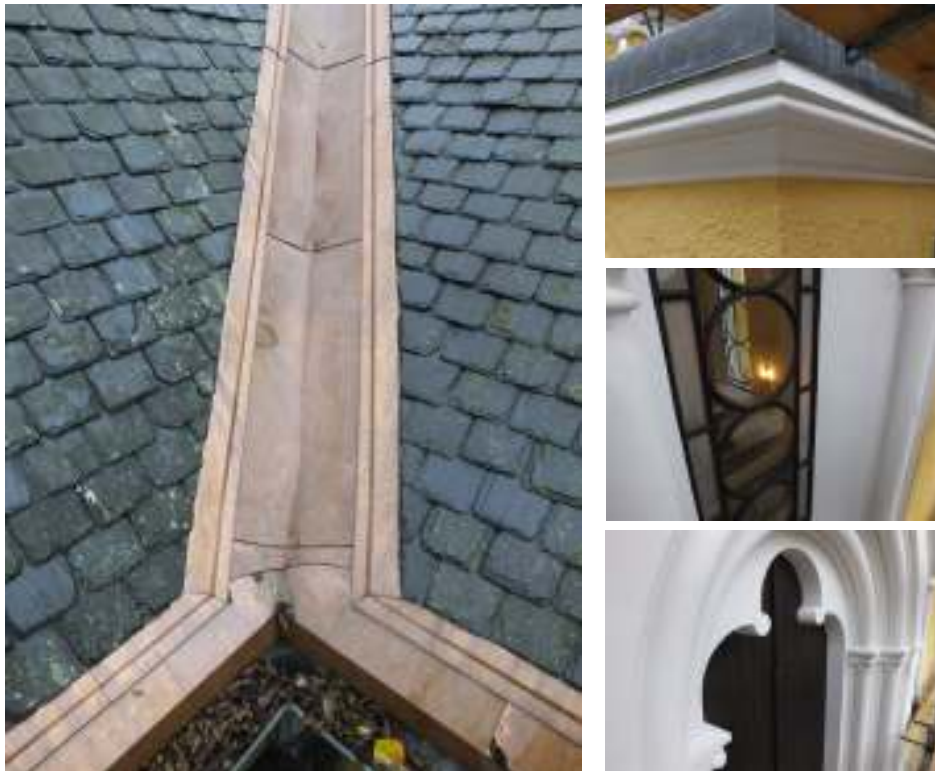
Renoverings detaljer

Skadebild på kyrkans gesims. Här syns även en eventuell tidigare anföring på kyrkans gesims.

Fönstren åtgärdades i sin helhet, förutom korfönstret, både på in- och utsidan. Fönstren monterades ner försiktigt, lös färg och rost slipades bort. Efter detta rostskyddsmålades de och sedan målades de likt befintligt. Glasrutor återmonteras och kittades. De glas som behövde bytas ut byttes till valsade rutor, lika i tjocklekt, färg yta och struktur.

Solbänkarna gjordes rent från alger och smuts, sedan rostskyddades de och målades. Ytterdörrarna slipades och rengjordes ut- och invändigt. Södra korsarmens dörrpanel byttes ut och den skadade panelbrädan slipades samt lackades ut- och invändigt. Dörrens beslag slipades och rostskyddsmålades. Dörren fick även nya tätningslistor.

De skadade fogarna i trappan åtgärdades. Trappräcket till sakristian slipades, rostskyddades och målades. Snörasskydden rengjordes, rostskyddades och målades.
