Helsingborgs konserthus

- fasadrenovering, byte av dörrar och fönster samt
renovering av skärmtak

Antikvarisk medverkan, 2011

Rapport 2012:2

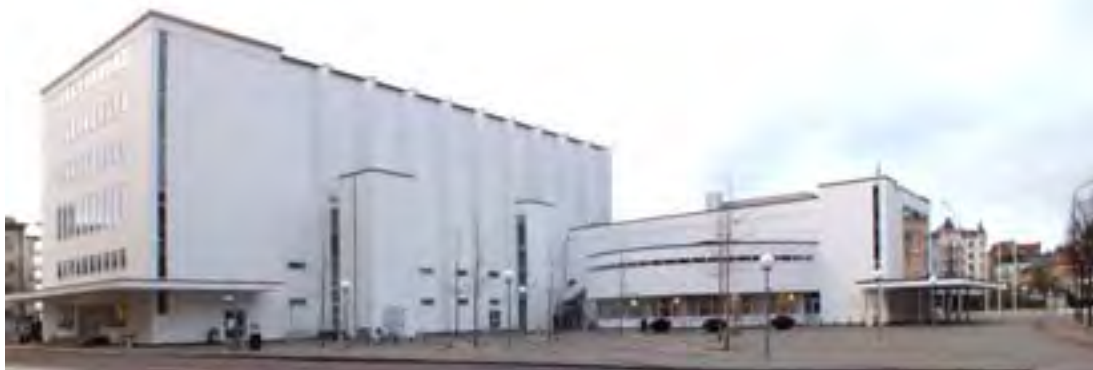
Vy från sydöst efter renoveringen.

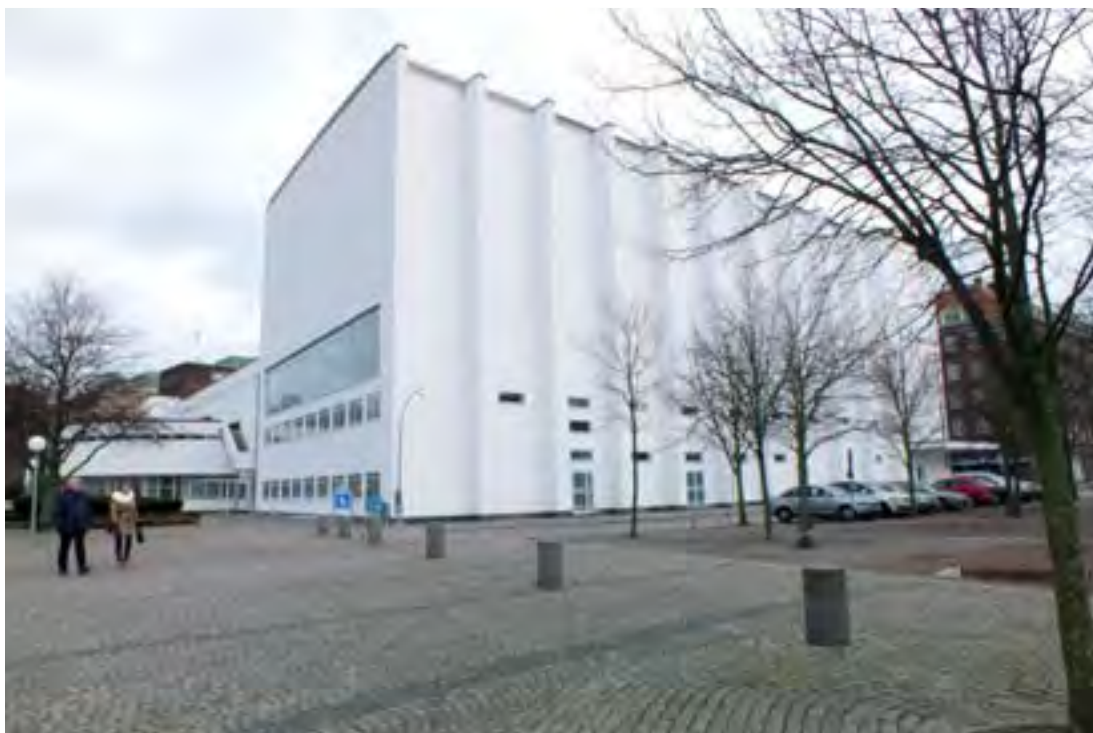
Västra fasaden efter renovering.

Galler av sentida design förekom i västra fasaden. Det ena galleret var skadat och har bytts ut till ett standardgaller med snarlikt utseende. Det andra var välbehållet och har därför inte bytts ut. Kanalen innanför galler i västra fasaden har däremot reglerats för att få bättre funktion så den lutar utåt i stället för inåt som tidigare.

Plåtinklädnad ovan ventilationsgaller i västra fasaden togs bort och ersattes med ny plåt med bättre anpassade mått. Plåten målades in i samma kulör som fasaden i övrigt, brutet vitt (NCS S 0500 N).

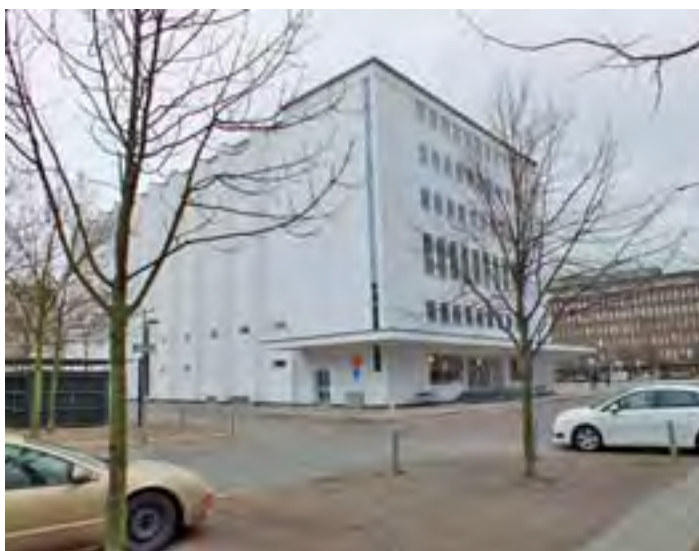
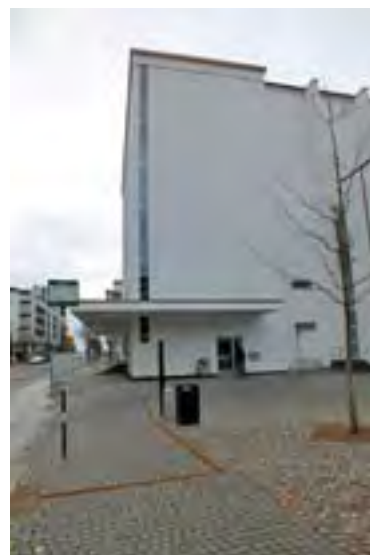
Höghusetets södra del. Vy från sydväst och från öster.

Befintlig puts på södra fasaden på högdelen bedömdes vara mycket ”porös och vittrande”. Fasaden nätades därför innan den putsades enligt alternativ 2 i förfrågningsunderlaget.

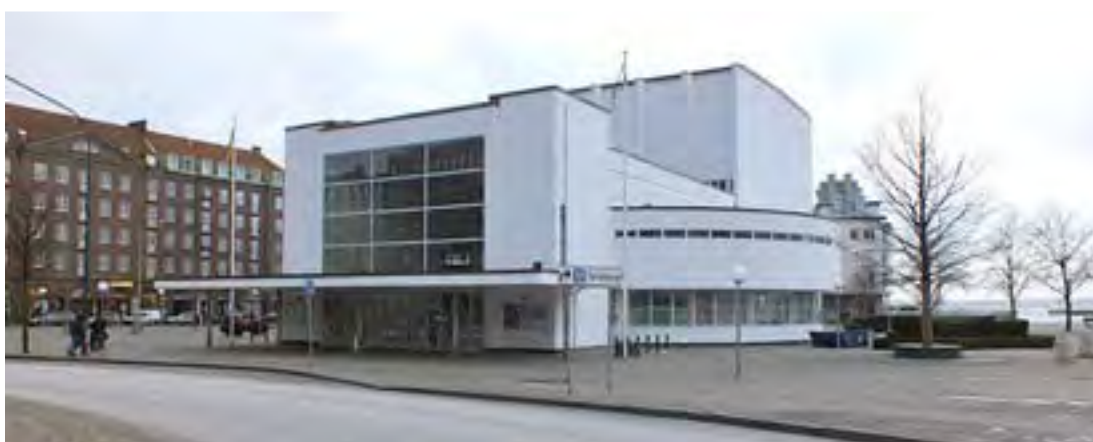
Vy från Hälsovägen med utsikt över Sundet mot det danska landet. Precis som Markelius önskade är numera konserthusets omgivningar "befriade" från "de fula och skrymmande magasinerna" (Nordabl 2007).
