Månstorps gavlar – Skadeinventering

Dokumentation, 2012

Rapport 2012:23

Dokumentation, 2012
Västra Ingelstads socken, 1403
Skåne län

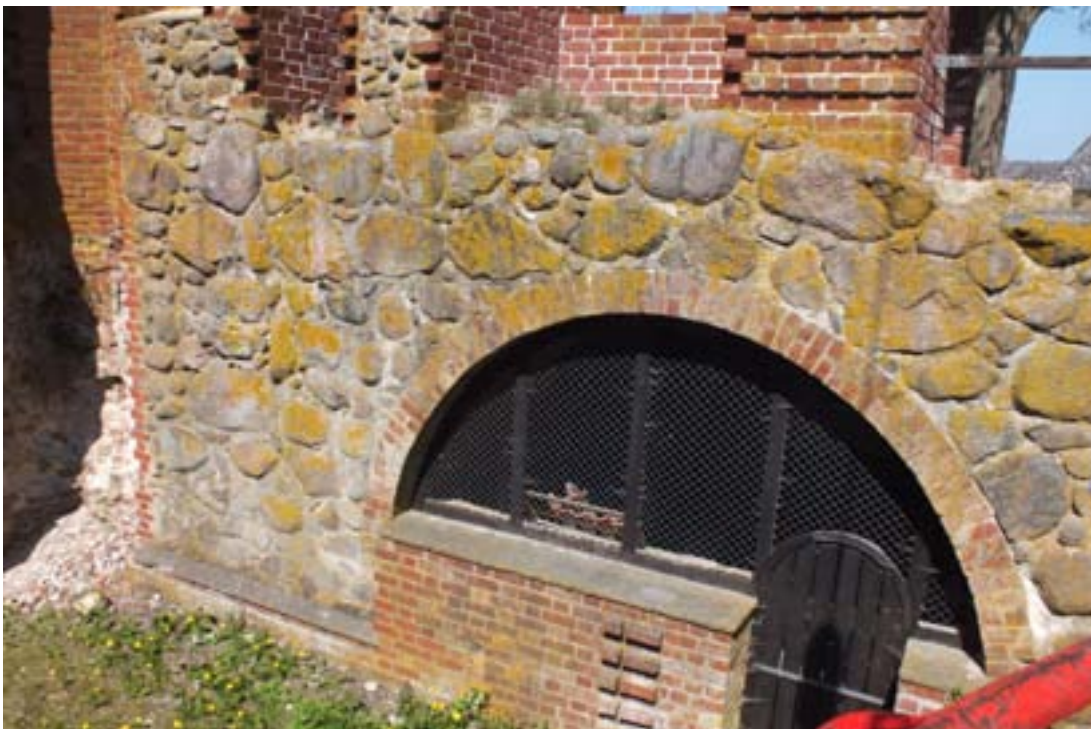
Norra murens västra del.

I norra murlivets östra del finns stora partier med omfattande fogbortfall. Det kvarvarande fogbruket är mycket löst och smuligt. Värst är skadorna i nordöstra hörnet där risk för lösa stenar finns. Problemen avtar mot väster och väster om kasematten fanns inte samma problem i det nedre murverket. I de övre delarna är skadorna koncentrerade kring muravsatserna och öppningarna.

En del bortfallen sten finns intill murkrönens avtäckningar. Avtäckningarna är i gott skick med undantag för att växtligheten fått fäst i mursidorna under avtäckningen. Här finns risk för nedfallande stenar.
