Rapport 2012:34

Bräkne Hoby kyrka

- Yttre underhåll och inre förändringar

Antikvarisk medverkan, 2012
Bräkne Hoby socken
Ronneby kommun
Blekinge län

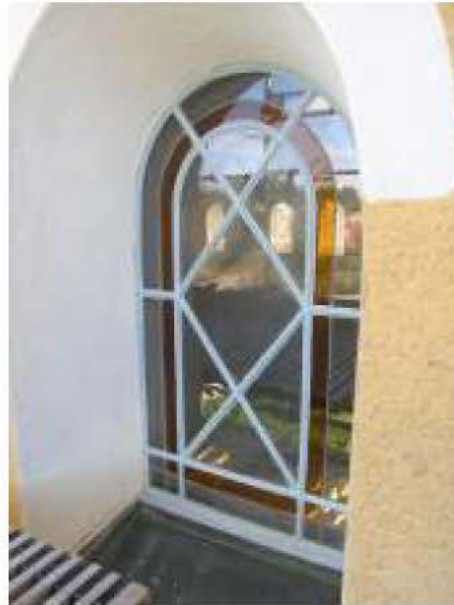
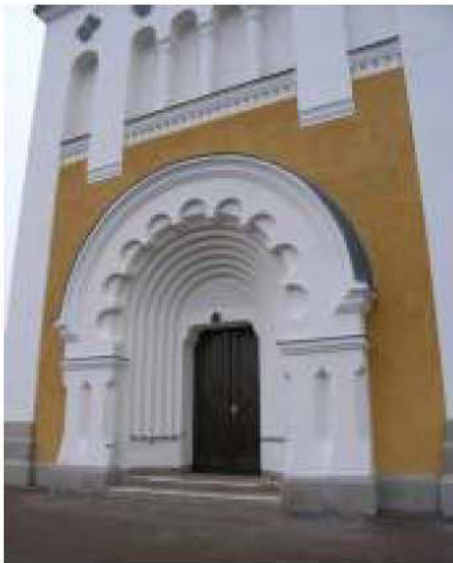
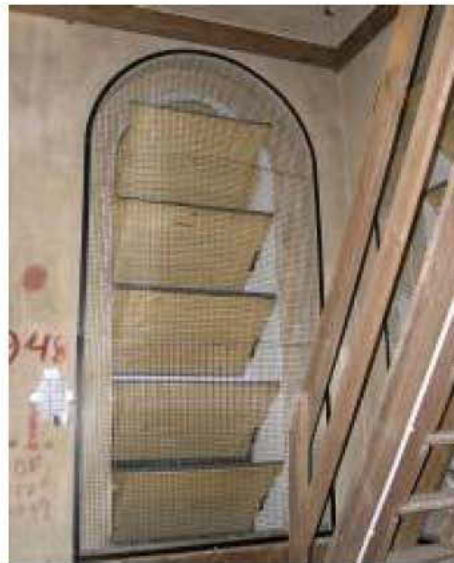
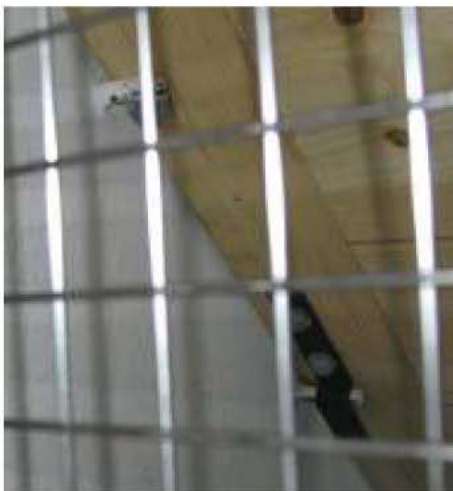
Högst upp t.v. Ett av gjutjärnsfönstren har rostskyddsbehandlats med järnmöjna.

Högst upp t.h. färdigmålat fönster i klerestoriet.

Mellanraden f.v. Västportalen efter slutförd putsrenovering och avfärgning, ny kontrastmarkering målad på trappstegen.

Mellanraden t.h. En av ljudluckorna från tornets insida efter åtgärd.

Nedre raden t.v. Detalj av infästning av jalusiluckorna i tornet.

Kyrkans gjutjärnsfönster har borstats rena från rost, rostskyddsbehandlats med *Ottossons järnmönja*, kittats med *Kulturbantverkarnas linoljekitt* samt färdigmålats med *Beckers Tradition linoljefärg* i en ljus grå kulör NCS S 3005-B80G. De inre fönsterbågarna har tätats med tätningslist av ull. Trasiga rutor har bytts ut och blyinfattningar lagats där behov funnits.

I tornet har ljudluckorna renoverats. Luckorna är av jalusityp där jalousierna är av kopparplåtsklädda brädor. Dessa plattor har suttit monterade med enkla järn i fönsterkarmen. Träplattorna har nytillverkats av spåntat virke som sedan klätts med den ursprungliga kopparplåten. En ny lösning för fästning av jalousiluckorna har gjorts för att få en spärr på insidan av tornet. Man har upplevt att luckorna kunnat lossna vid hård vind och detta problem bör nu vara åtgärdat. Innanför ljudluckorna har nät satts för att förhindra att fåglar tar sig in i tornet.

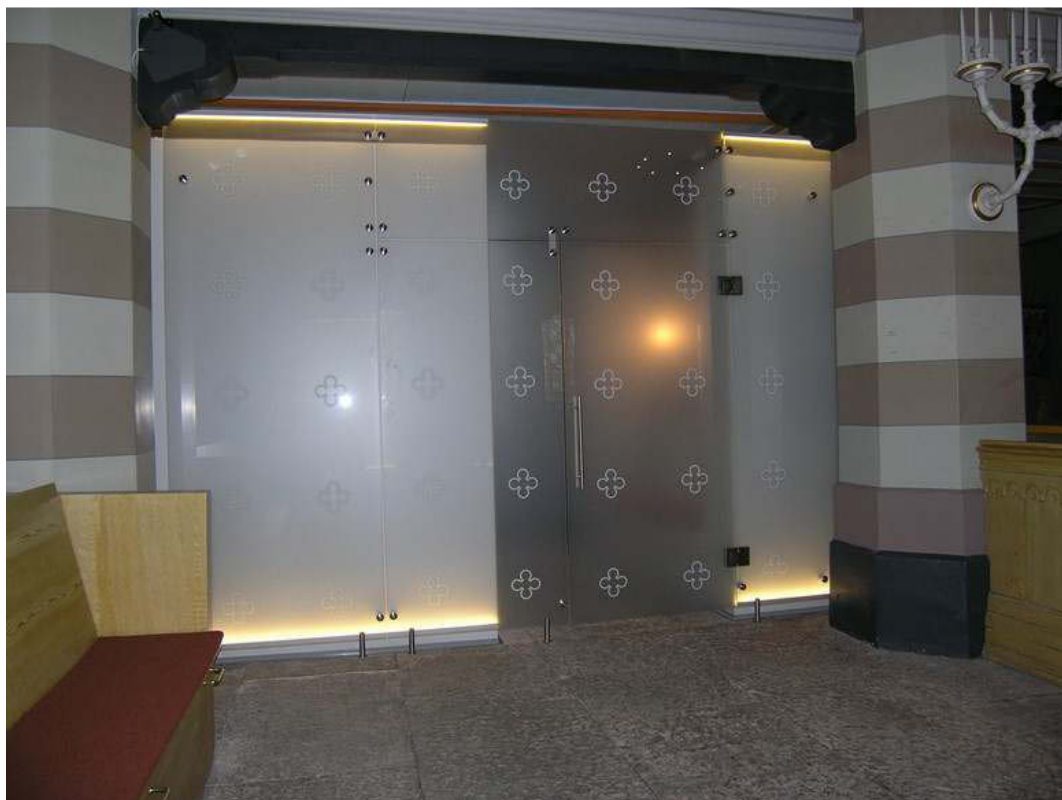
Det nya förberedelserummet med frostade glasväggar.

I kyrkans bakre, västra del, har befintliga utrymmen för toalett och förberedelserum rivits och nya uppförts. De nya utrymmena har samma ytmått som de tidigare. Väggarna består av gips på regelverk av trä. Gipsen är klädd med microlitväv som sedan målats med *Auro Emulsionsfärg* i kulör NCS S 2000 N. Med några centimeters distans från väggarna sitter belysta, frostade glasväggar, försedda med mönster av klöverkors – ett motiv som hämtats från kyrkans läktarbarriärer. Glasväggarna är sammanfogade med punktfästen med rostfria beslag. Avsikten med glasväggarna har varit att skapa en större transparens i kyrkorummet och så lite som möjligt hindra att ljuset letar sig in. Enligt ritningarna skulle glasväggarna förses med belysningslister med LED-ljus upptill och nedtill. Efter besiktning beslutades att endast behålla den nedre belysningen.

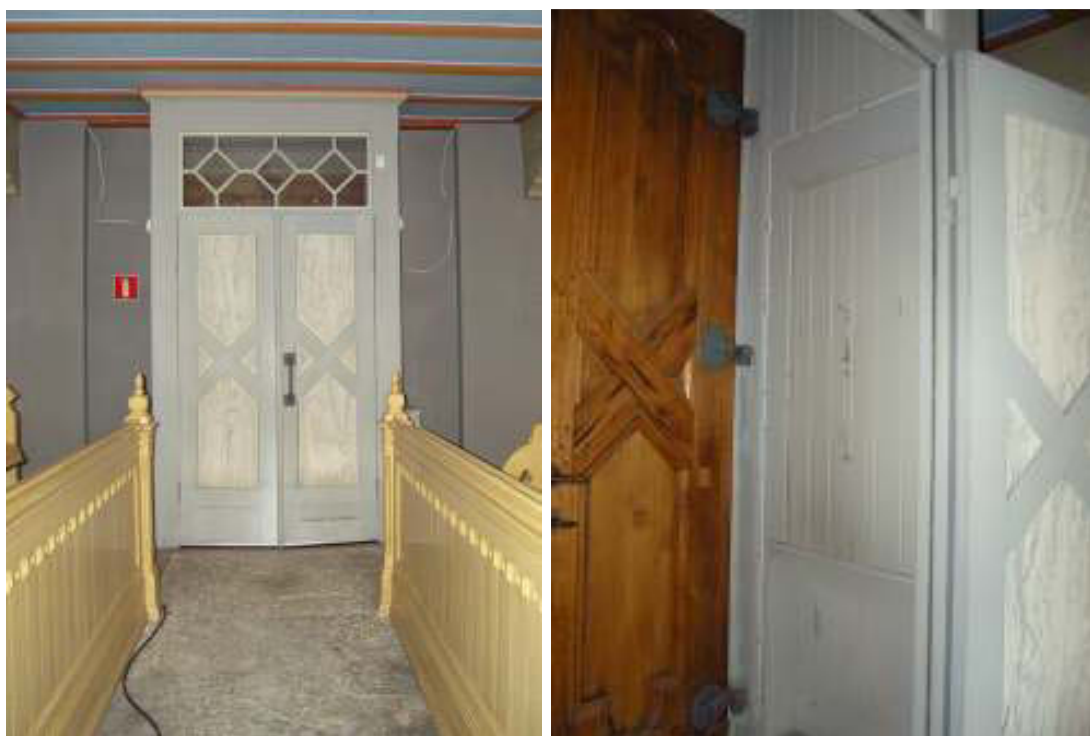
De ursprungliga vindfången, målning sannolikt från 1950-talets renovering.

Tidigare befintliga vindfång har rivits och ersatts med vindfång i klarglas, försedda med samma mönster av klöverkors som RWC och förberedelserum. De ursprungliga vindfången var regelkonstruktioner med fyllningar av spåntat virke och med ett överljus över innerdörren. Dörrarnas fyllningar var marmorerade i grå kulörer, en färgsättning som sannolikt tillkommit under 1950-talets renovering.

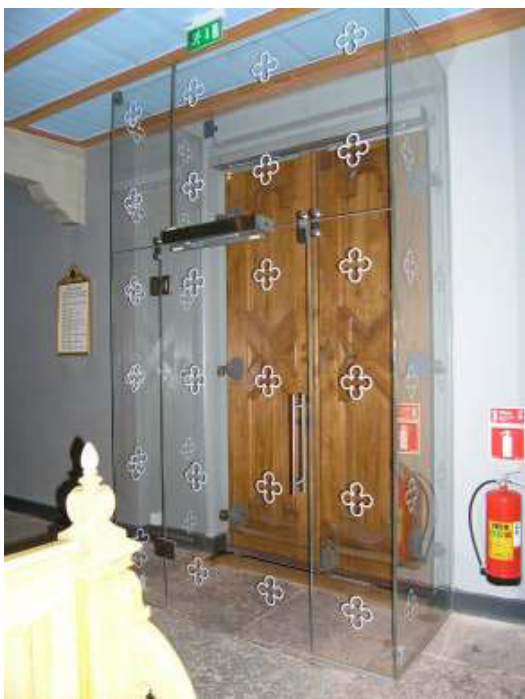
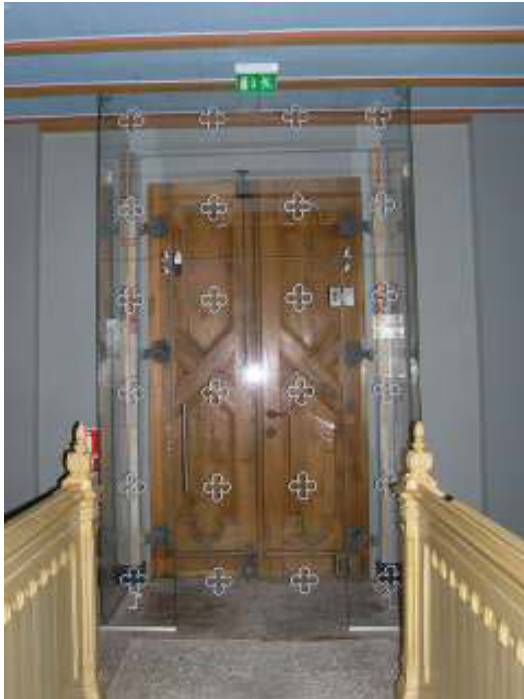
De nya vindfängen i klarglas med trycket klöverkorsmönster.

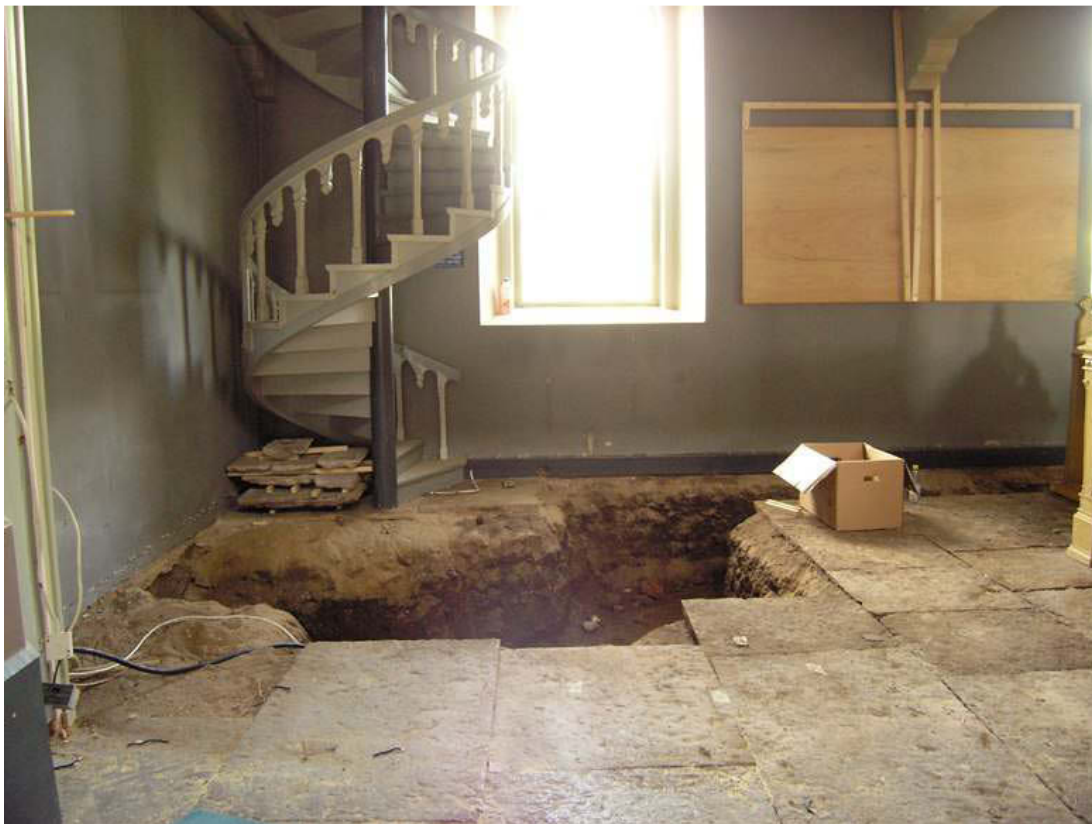
Golvet har tagits upp i långhusets nordvästra del, vid det blivande förberedelserummet. Ett schakt har grävts för att rymma installationer. Nedan det slipade röda kalkstengolvet direkt norr om altaret.

I långhusets främre del, norr om altaret, finns en golvyta belagd med röd kalksten med mycket skrovlig yta. Detta utrymme har tidigare haft bänkkvarter vilket medförde att stenarna inte var avsedda att gå på. Dessa stenar har slipats och de största håligheterna fogats. Målsättningen har varit att i så stor mån som möjligt likna de kringliggande stenbelagda golvytorna. Detta har varit en tillgänglighetsåtgärd då det varit svårt att gå på det ojämna underlaget. Lagningar och fogningar har utförts med hydrauliskt kalkbruk. Då röd sten har lagats har nermald röd kalksten tillsatts i bruket för att detta skulle få en anpassad kulör.

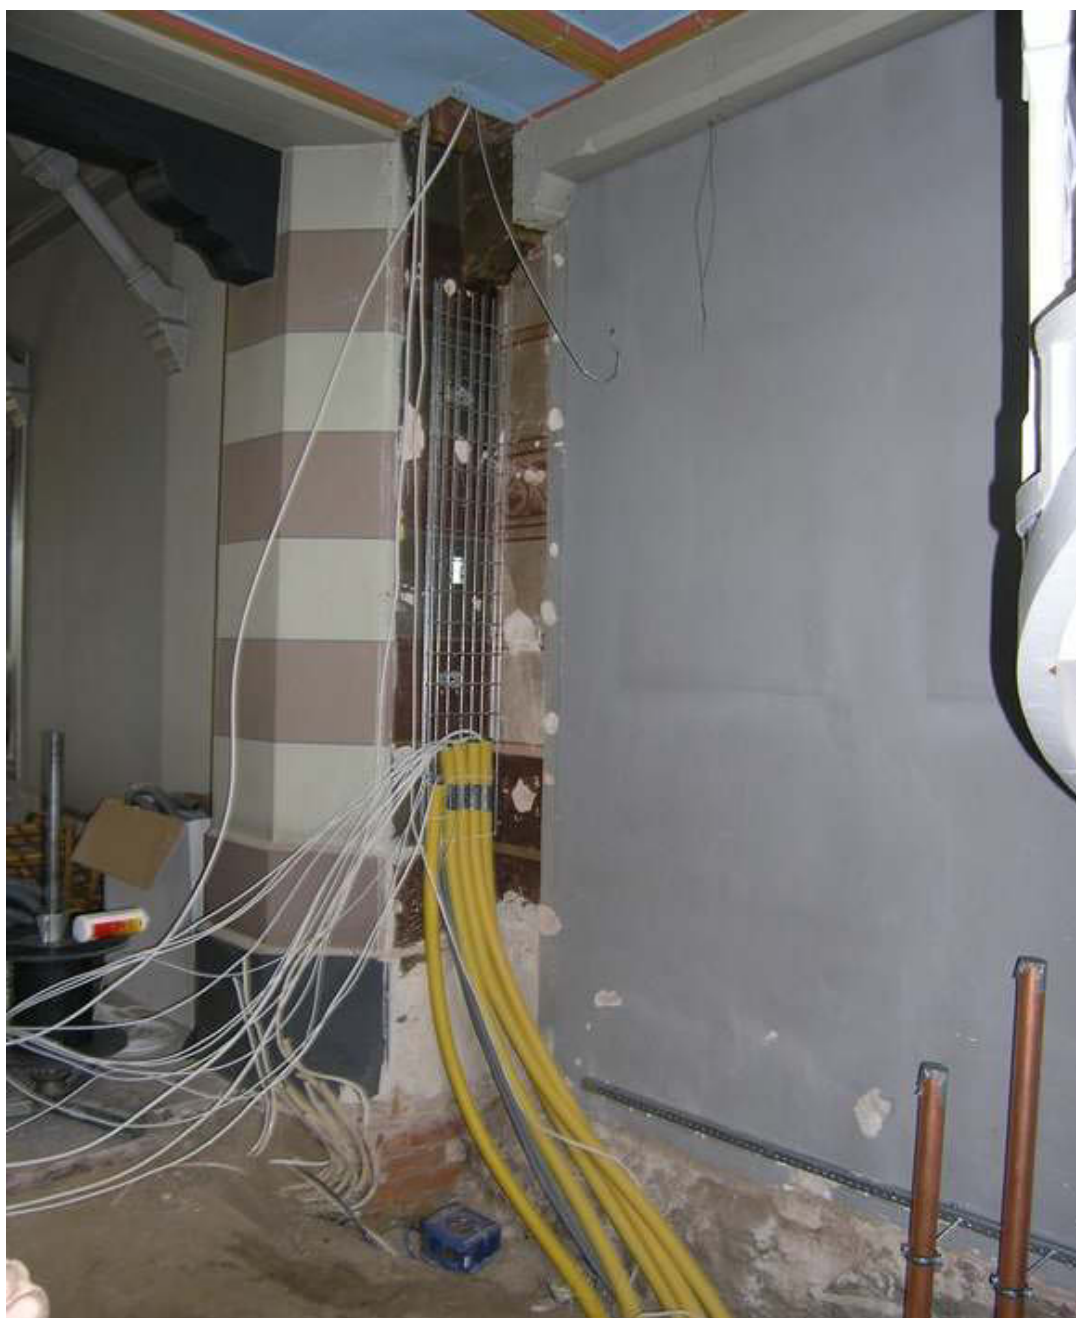
Ursprungligt måleri som dolts av installationer. Målningen har lämnats orörd men är även fortsättningsvis inbyggd bakom installationer. Denna är belägen i förberedelserummets sydvästra del.

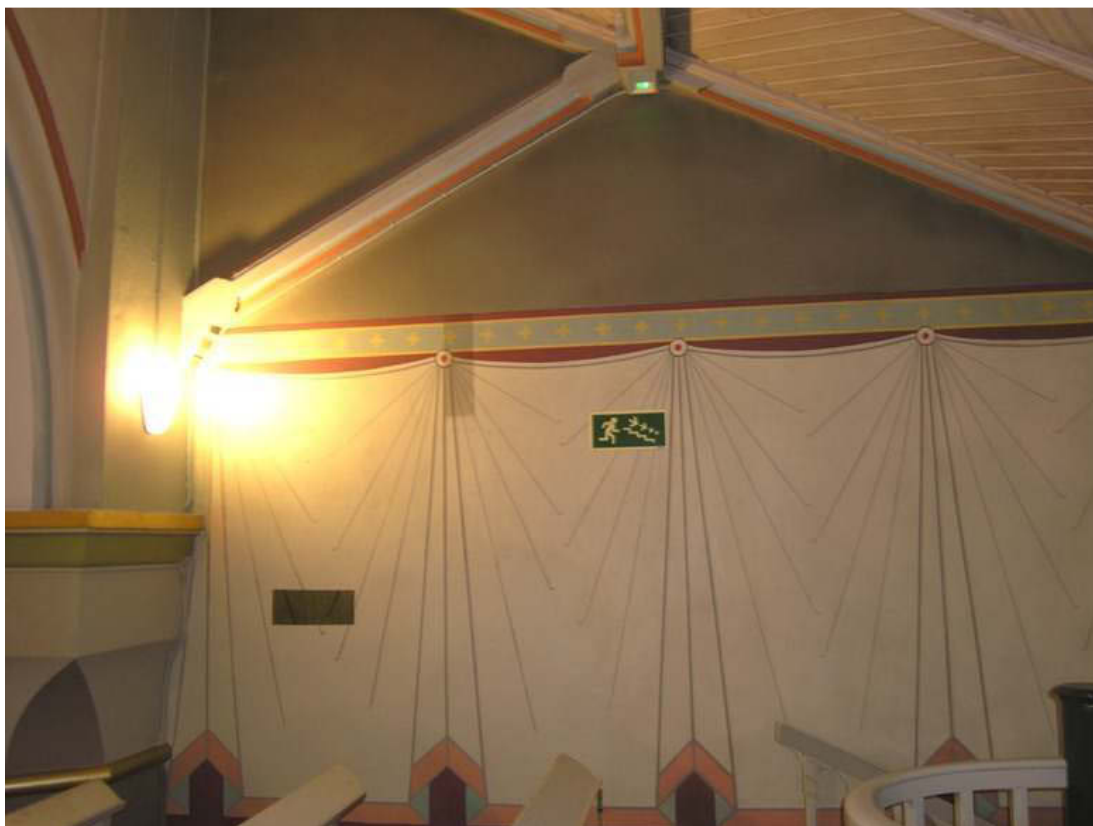
Den mörkt gröna rutan till vänster i bild är den originalmålning som framkom när ett elskåp demonterades. I bildens övre del syns en del av utrymningslarmet samt utrymningsskylt.

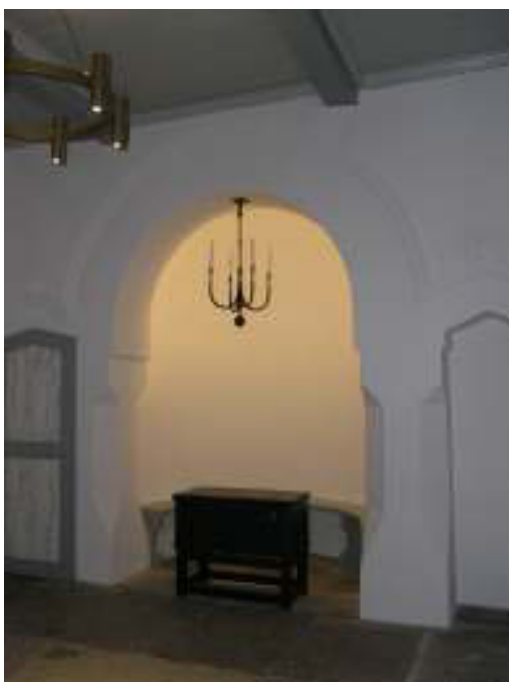
Vapenhuset efter åtgärd. Bilden till höger visar otyckligt placerade kabelrännor i tornet.

I vapenhuset har ledningar frästs in i väggen på västportens södra sida. Golvet har lyfts för installationer av värme och el. Stenarna har lagts tillbaka och justerats. Utrymmet har genomgått en ytskiiktsreovering där taket målats med *Beckers tradition linoljefärg* i kulör NCS S 2002-Y och takbjälkar i samma färg men kulör NCS S 3500-Y. Väggarna har målats med *Auro 321 Emulsionsfärg* i kulör NCS S 0500-N. Sittbänkarna i nischerna på vardera sidan i vapenhuset samt portarna har

målats med *Beckers tradition linoljefärg* i kulör NCS S 3500-N. Vapenhuset har försetts med ny belysning i form av en ljuskrona tillverkad av Ateljé Lyktan.

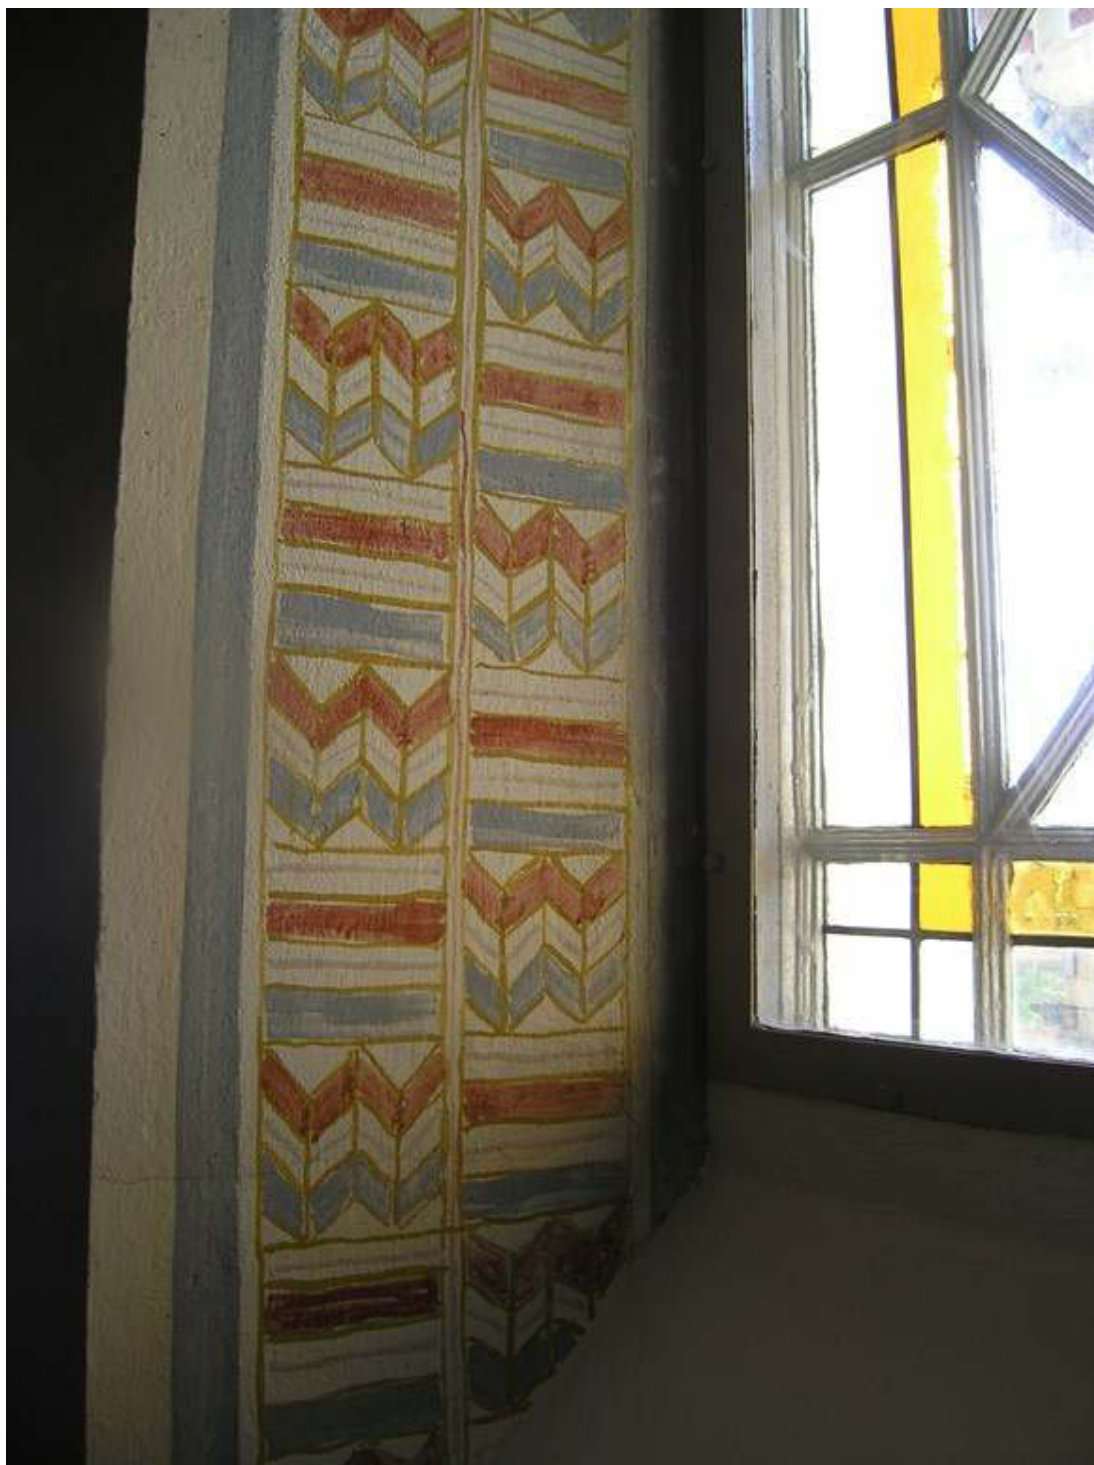
En av målningarna i klerestoriets fönstersmygar efter konservering.

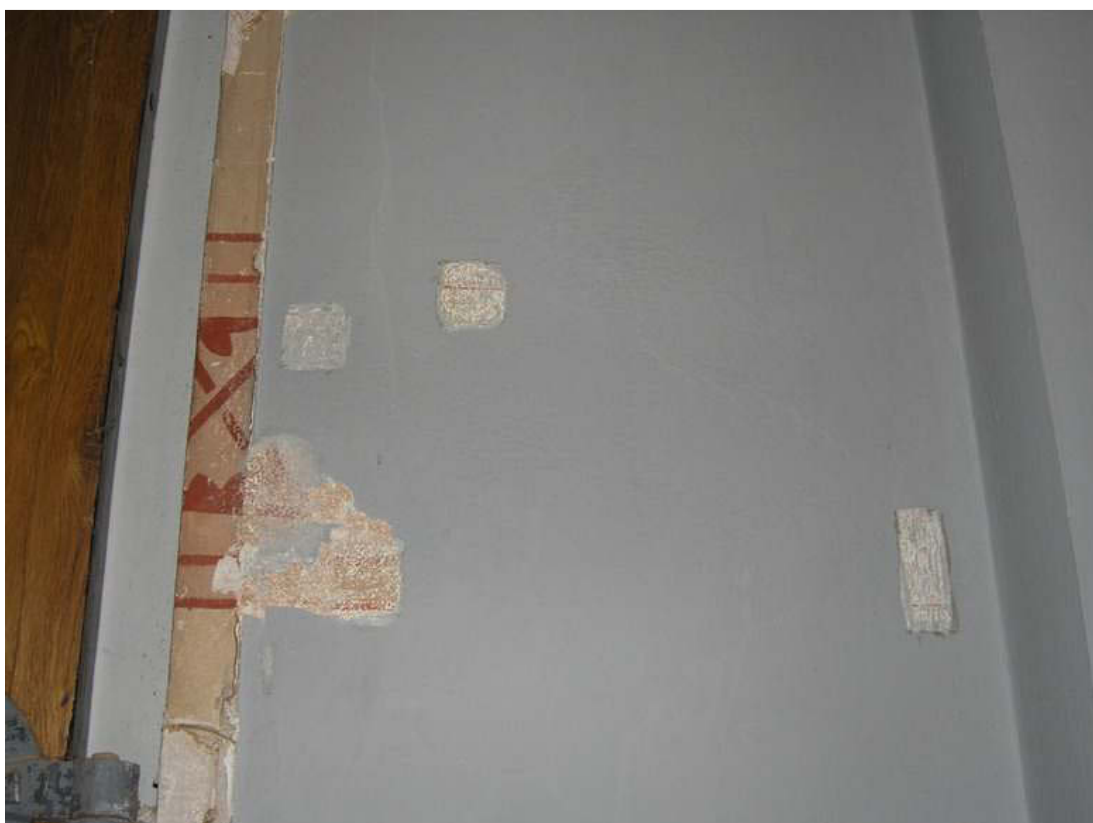
Efter försök att ta fram originalmåleri kring södra porten.

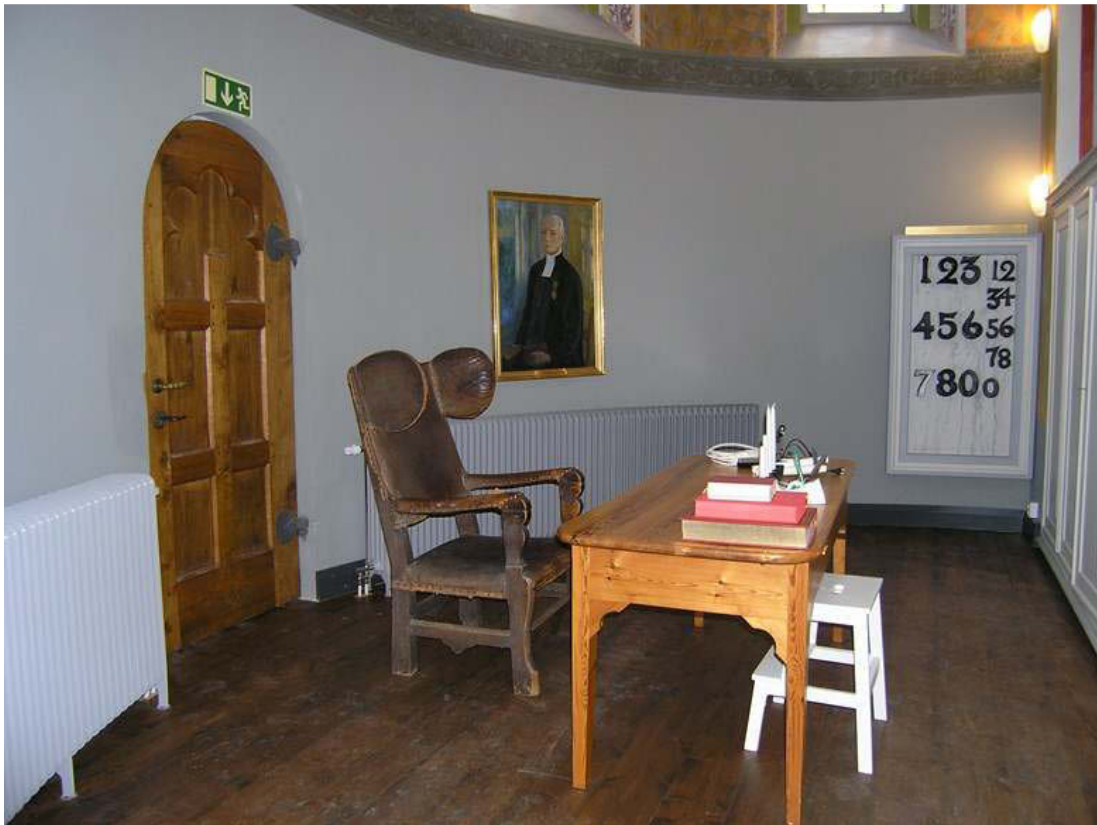
Sakristian med nytt golv och nymålade väggar.

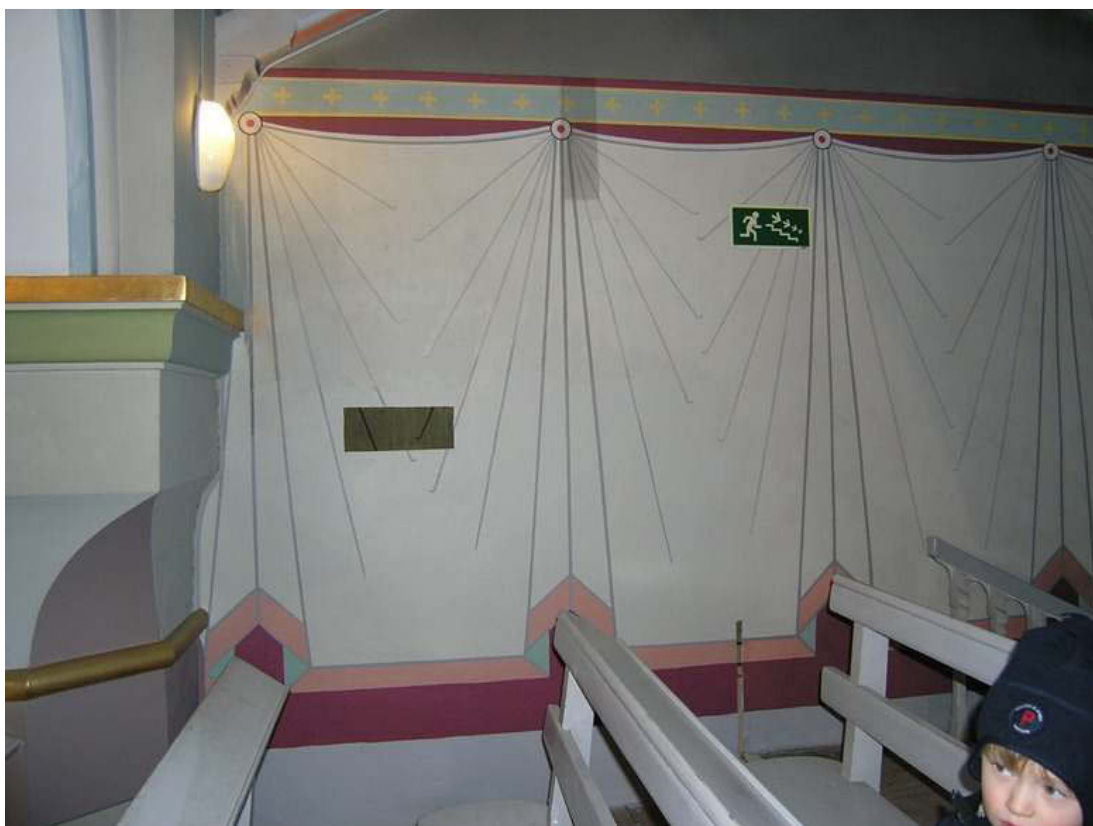
Den framplockade originalmålningen på norra läktaren.

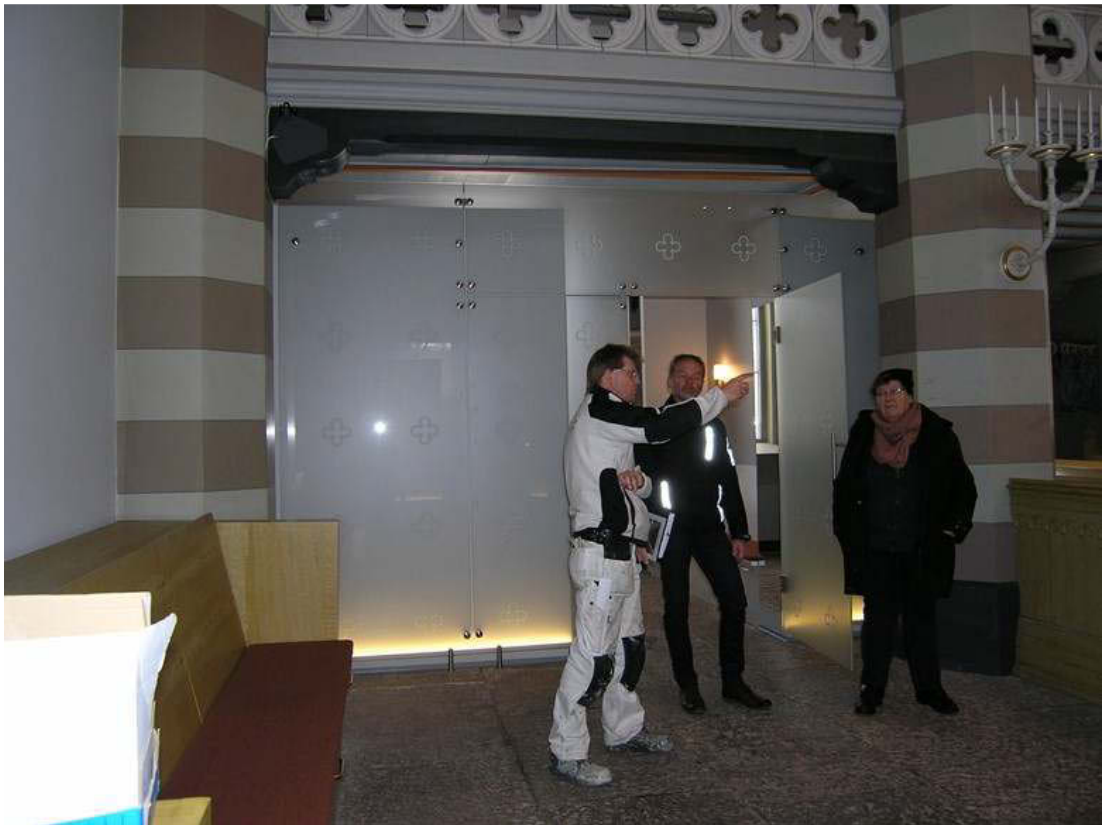
Glasvägg till förberedelserummet.

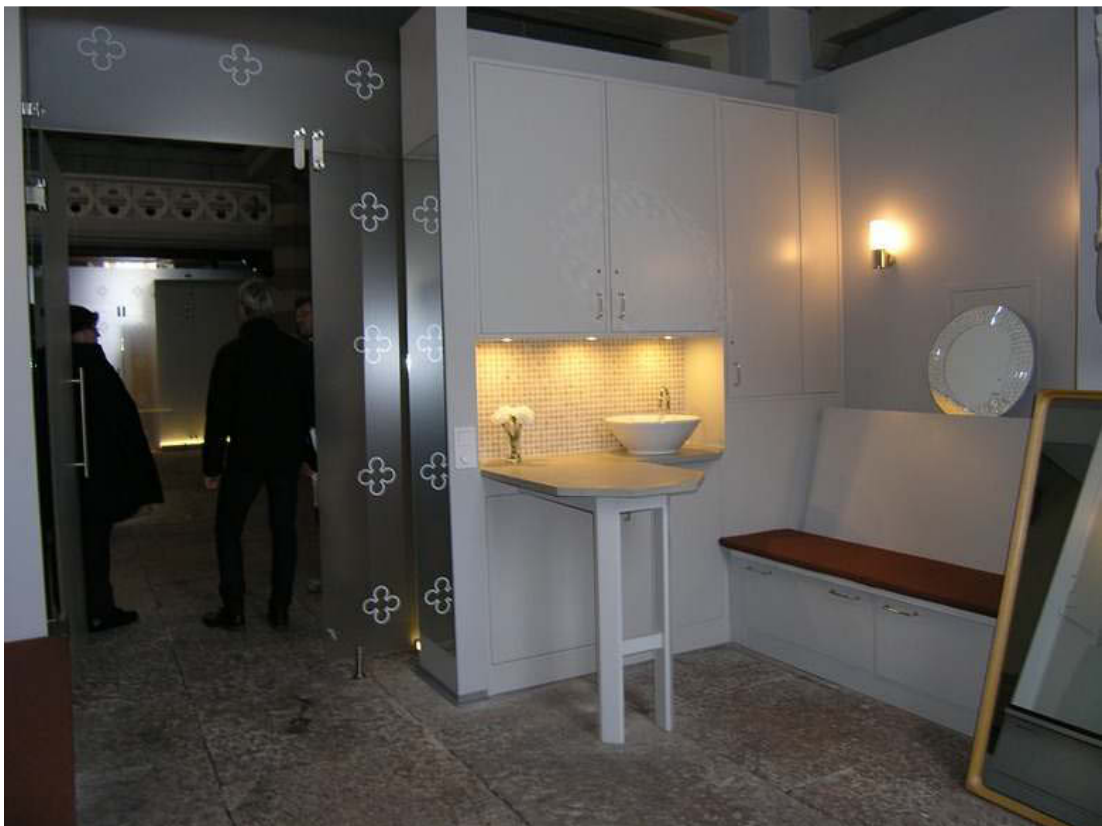
Förberedelserummet.
