# Ruveröds kvarn

– renovering av kvarn och omryggning  
av kvarn och bostad

Antikvarisk medverkan, 2012

Rapport 2012:44

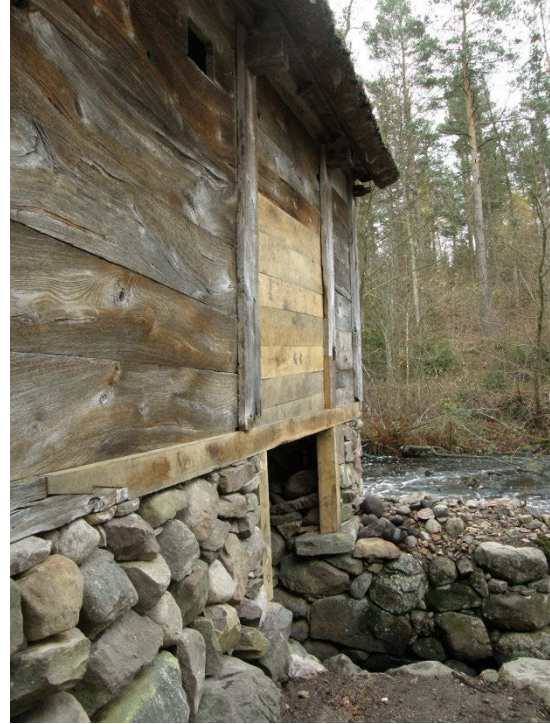
*Övan till vänster: Stensockel, fotträ och bälte innan åtgärd.  
Nedan till vänster: Söderväggen innan renoveringen.*

Delar av den västra syllan har bytts ut genom att nytt ekvirke laskats i det gamla för att minimera mängden ersättningsvirke. Det sydvästra hörnet är som redan sagts den del av byggnaden som varit värst utsatt. Resultatet av detta är att syllan mot söder och ån var i så dåligt skick att det var nödvändigt att byta ut hela. Även södra delen av västra syllan var det nödvändigt att byta. Syllbytet är gjort med hjälp av ställning som placerades i ån.

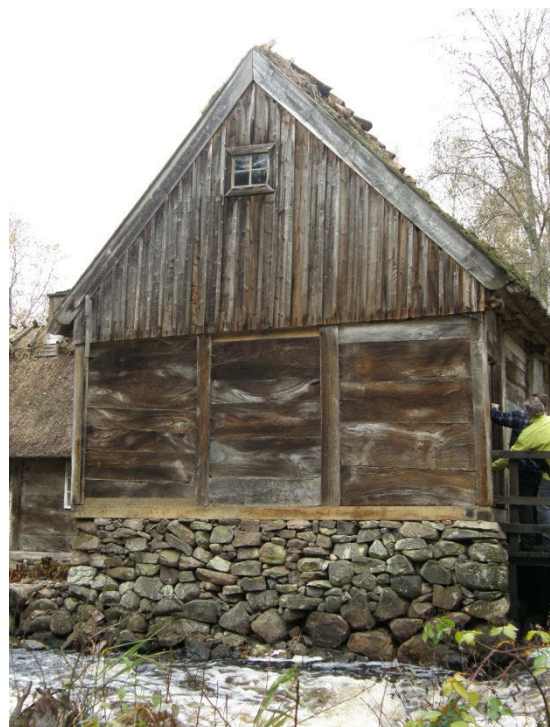
*Övan till höger: Efter renoveringen.  
Nedan till höger: Den renoverade söderväggen.*

Stora delar av södra båleväggen har bytts ut mot friskt nysågat ekvirke lika befintligt, så även västra väggens södra del. Där det varit möjligt har de gamla plankens friska delar återanvänts.

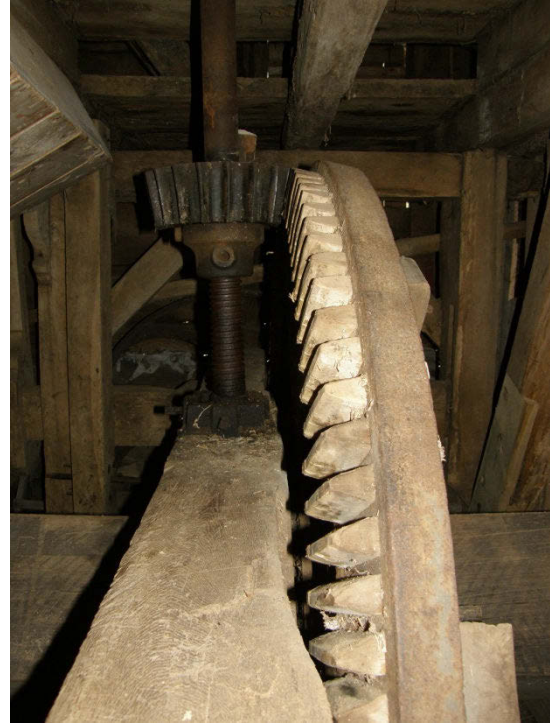
*Ovan till vänster: Innan kvarnhjulsfundamentet åtgärdats.  
Nedan till vänster: Rötskada på kvarnhjulet.*

Vattenhjulet hade tagit skada av de ökade vattenmängderna i ån som medfört att det ofta stått stilla i vatten. De rötskadade delarna har nu bytts ut och lagats i med friskt ekvirke lika befintligt. Samtidigt har hjulet kommit upp ur vattenet tack vare de ovan beskrivna åtgärderna. Det är nu åter i körbart skick.

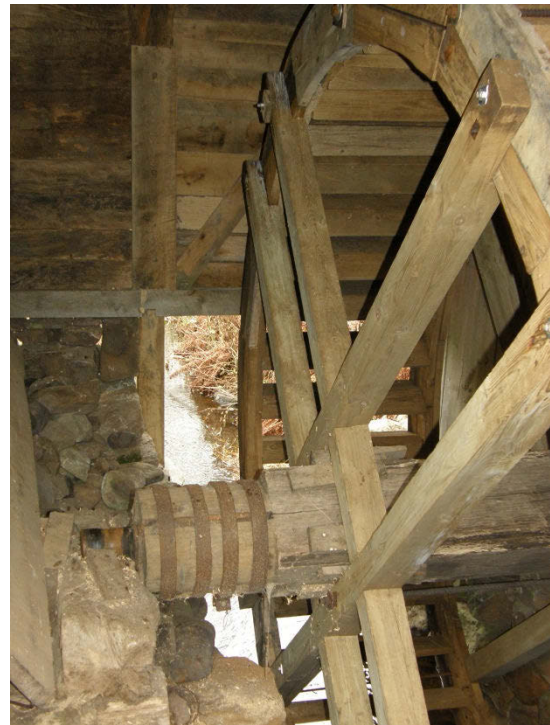
*Ovan till höger: Kvarnen är åter i körbart skick.  
Nedan till höger: Det renoverade kvarnhjulet.*

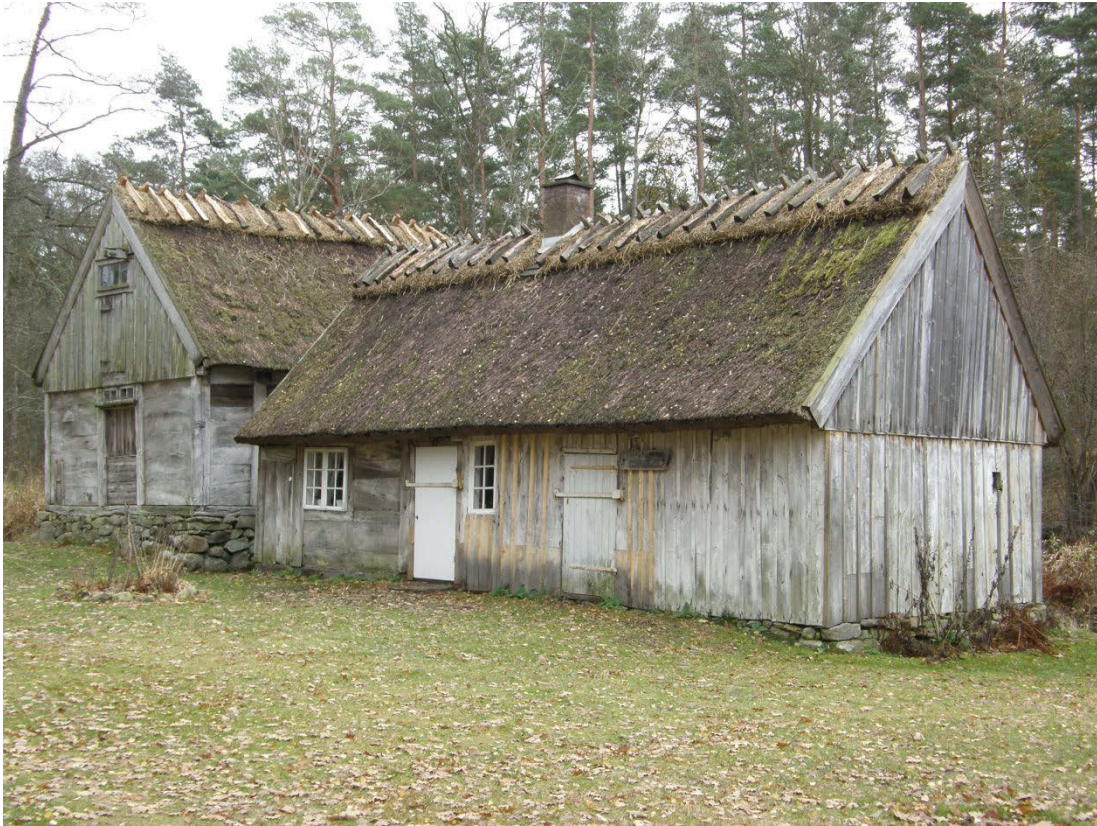
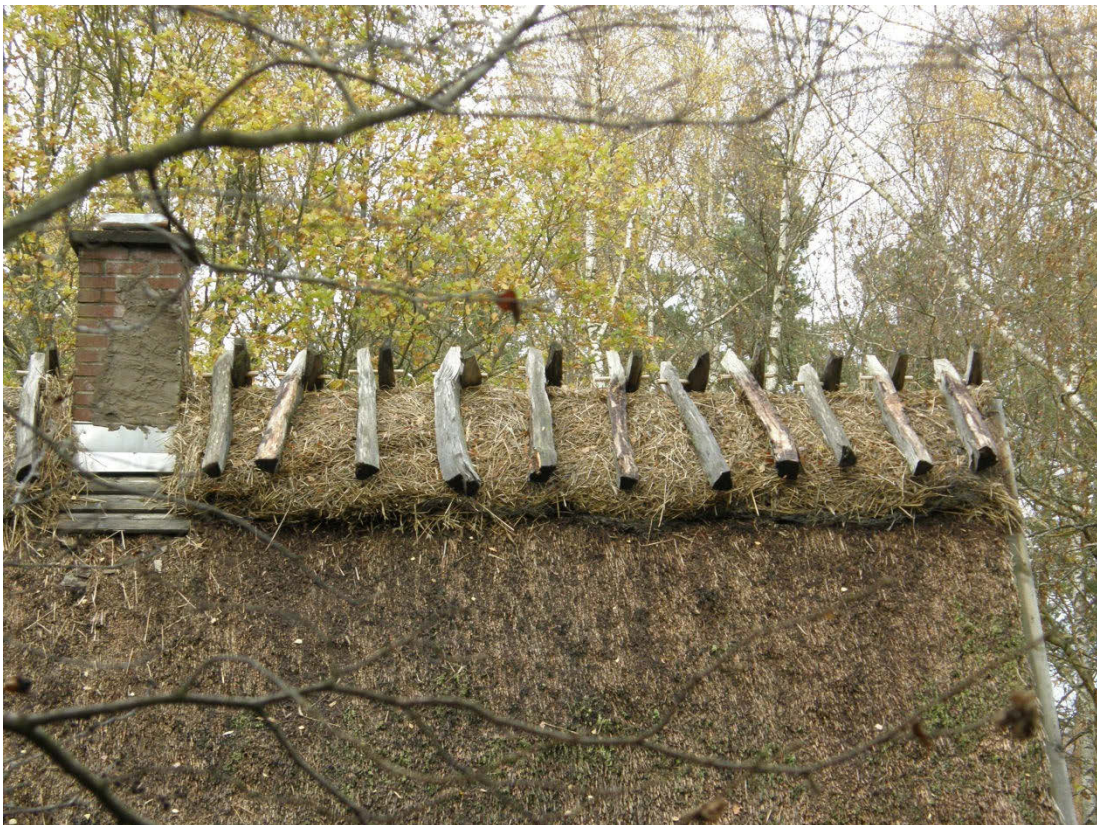
*Övan: Båda byggnaderna omryggade. Nedan: Detalj av bostadhusets omryggade tak.*

Båda byggnaderna har ryggats om med halm. En stor del av ryggningsträna på kvarnbygganden har bytts ut medan endast något enstaka bytts på bostadshuset. Hembygdsföreningen hade ett antal träna på lager medan några har köpts nya. Samtliga träna är av ek, de nya har även dessa levererats av Kjell Jönsson. Ryggningen har utförts av Ni & Wi Timmer och Tak i Örkelljunga. En förändring som entreprenören förtagit på eget bevåg utan att konsultera antikvarisk medverkande är att används lösa par ryggningsträn, tidigare var de sammansatta med vidjor. Då detta antas vara lika originalutförandet finns inget att anmärka på, ryggningen ser bra ut.
