Ivetofta kyrka – utvändig renovering

Antikvarisk medverkan, 2012

Rapport 2012:48

Antikvarisk medverkan, 2012
Ivetofta socken, 1071
Bromölla kommun
Skåne län

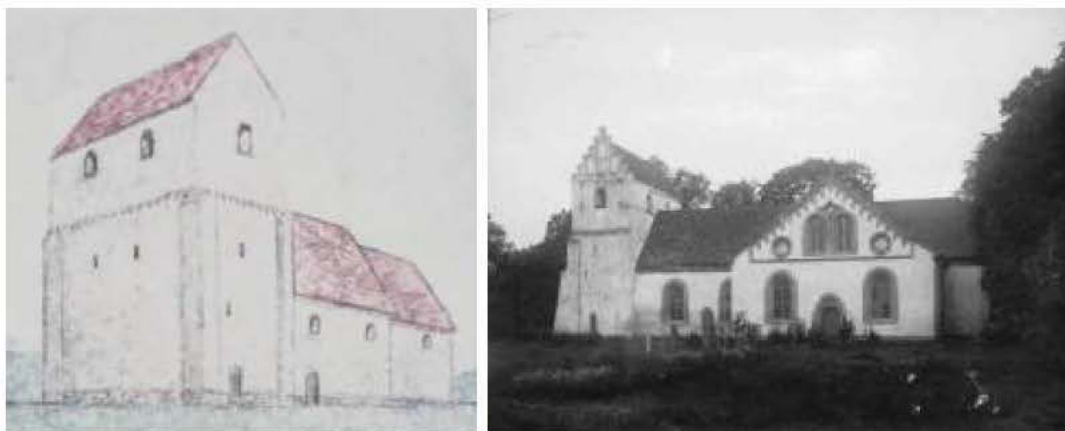
Bild t.v. Teckning av kyrkan från informationsskylt vid kyrkan på hur den gamla medeltida kyrkan kan ha sett ut. Bilden t.h visar kyrkan kring sekelskiftet 1900, ATA
