# Silversmedjan

Rapport 2010:27

## Omläggning av tak

Antikvarisk kontroll, 2008  
Kv Vapenbrodern 8  
Kristianstads socken  
Kristianstads kommun  
Skåne län

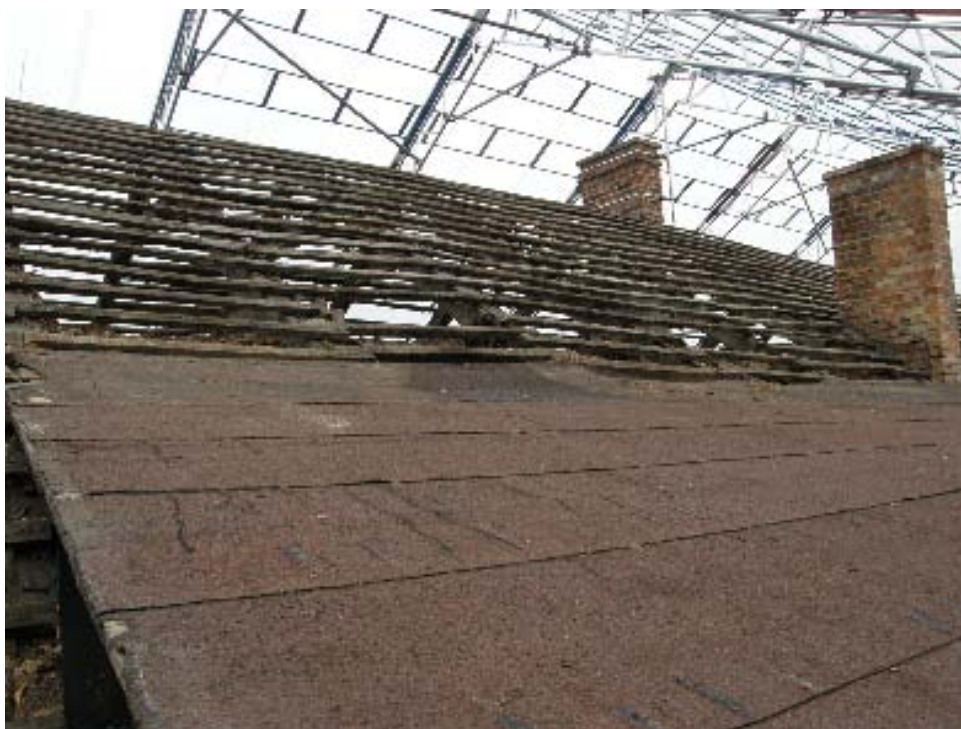
I mars 2008 drog bygget igång och byggnadsställningar med väderskydd över hela taket restes. Plåten plockades ned och arbetet med att lägga en ny underbrädning samt isolera taket påbörjades. Plåten låg tidigare direkt på läkten utom i takfoten och ovan bostadsdelen som hade en pappklädd underbrädning. Under denna fanns en gammal torvisolering som visade sig fortfarande vara torr och fin. Denna torvisolering återanvändes på det södra takfallet men lades något högre upp i konstruktionen. Efter att ha avlägsnat all plåt, gammal underbrädning och isolering påbörjades arbetet med att återlägga taket. Ambitionen har hela tiden varit att taket skall "bygga" så lite som möjligt för att bibehålla takets och byggnadens proportioner. Målet var att det skulle räcka med 150 mm påbyggnad. För att motverka ett allt för klumpigt utseende plåttäcks takfoten med falsad plåt med ståndränna.

På taket i övrigt skall ny och ”nygammal” sinuskorrigerad plåt användas. Den ”nygamla” plåten inköptes av Ingmar Grönroos för ett tjugotal år sedan. Efter erforderlig rengöring kommer den att återläggas på taket åt gården. På det norra takfallet läggs ca 15 nya plåtar ny prelackad sinuskorrigerad plåt. I Walls arbets- handling rekommenderades galvad plåt som betas och därefter målas eller att låta taket stå omålat i 2-3 år för att sedan målas. Båda dessa rekommendationer ansågs för arbetskrävande men framförallt kostnadskrävande då det är en stor byggnad och att baka in en framtida kostnad för målning var aldrig aktuell. Grönroos egen plåt var ju dessutom lackad, samma typ av plåt beställde därför.

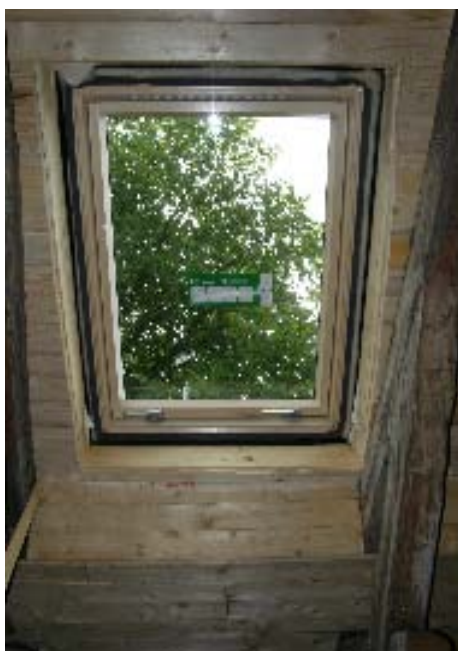
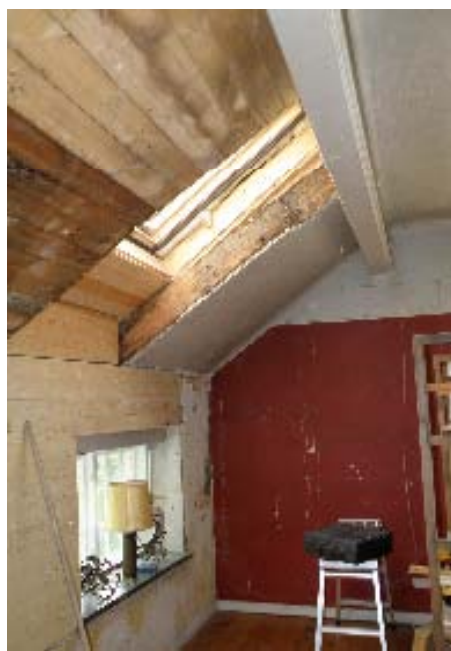
De nya elitfönstrens mått fungerade bra emellan takbjälkarna, de äldre däremot medförde en smärre uthuggning i bjälkarna för att passa in. De nya större takfönstren som sattes in i bostaden medger ett helt annat ljusinsläpp än tidigare.

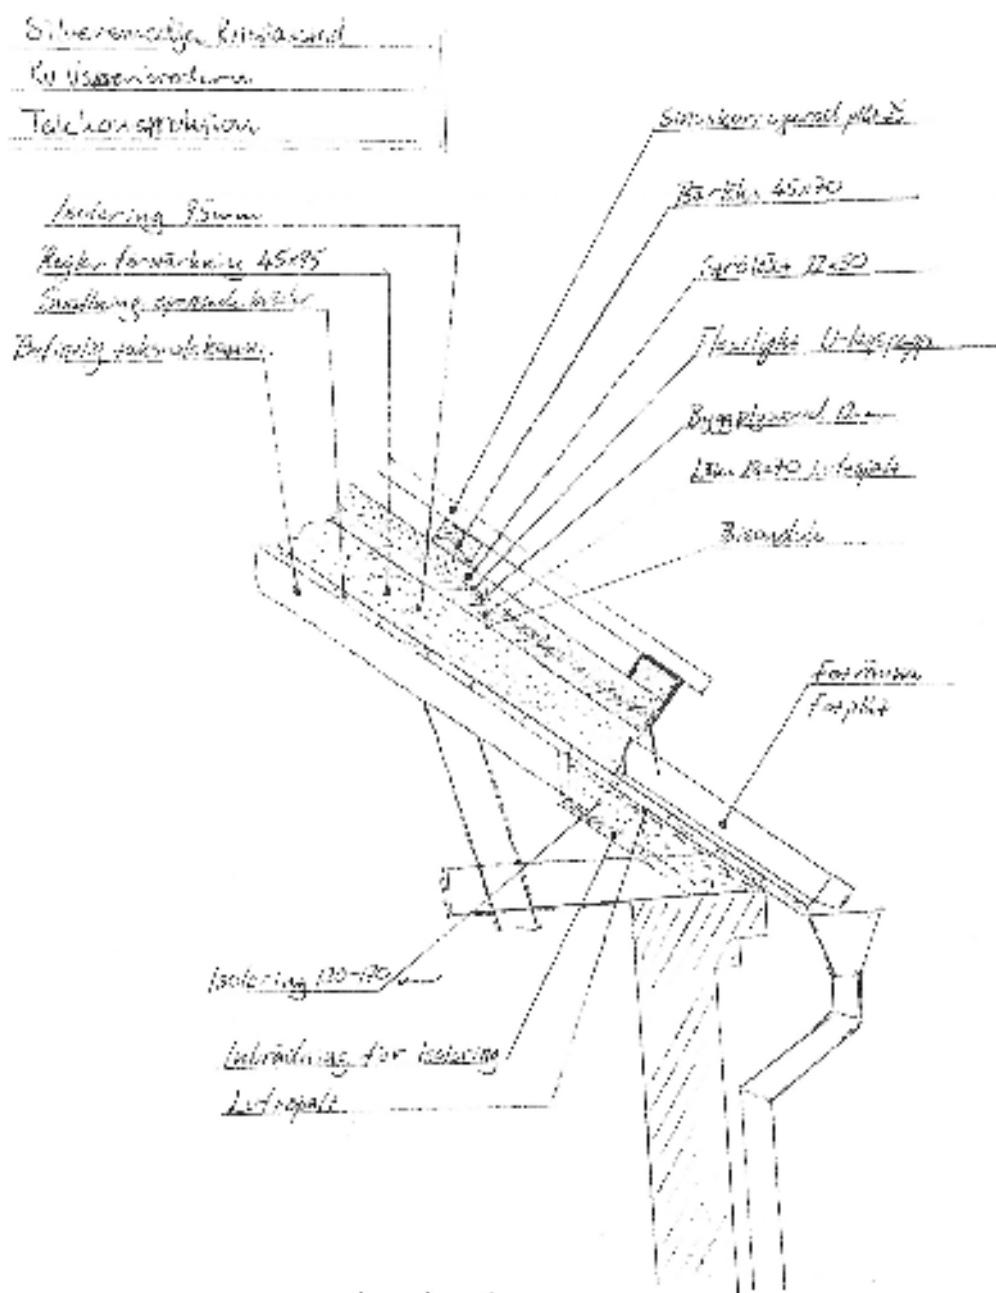
Takets uppbyggnad i skissform framtagen av Barum Byggtjänst.
