Övraby mölla

- utvändig renovering samt lyft och lagning av kuggkrans

Antikvarisk medverkan, 2010

Rapport 2010:47

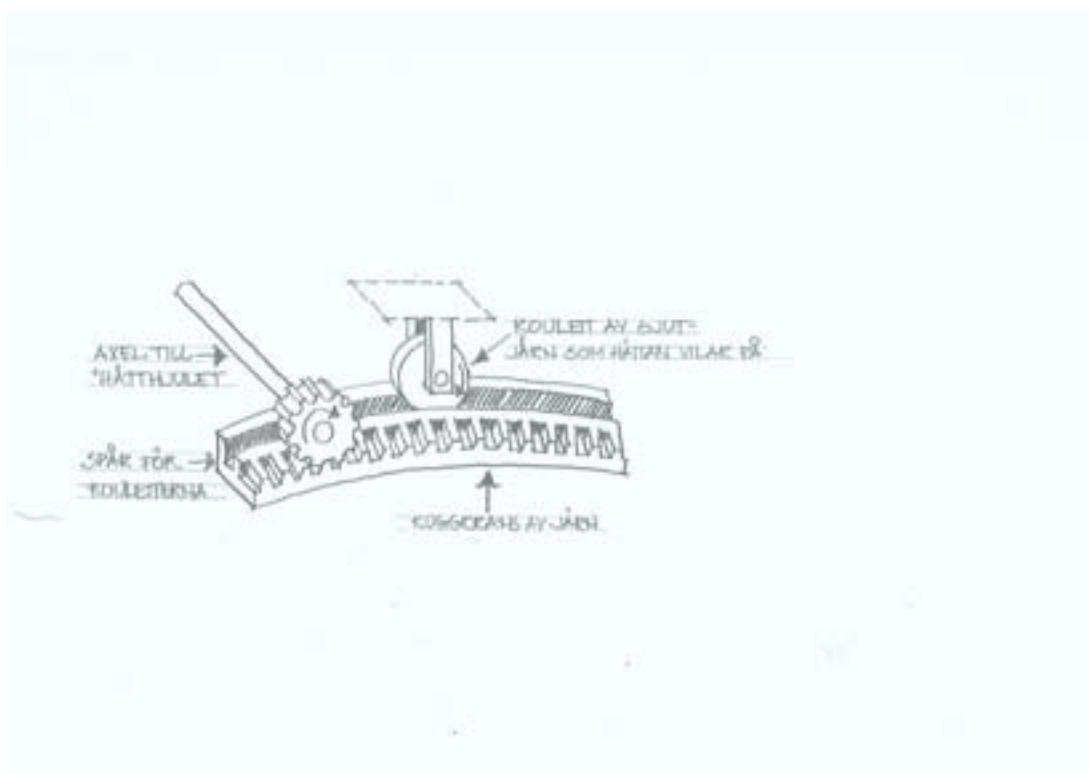
Detalj som visar hur kuggkransen fungerar

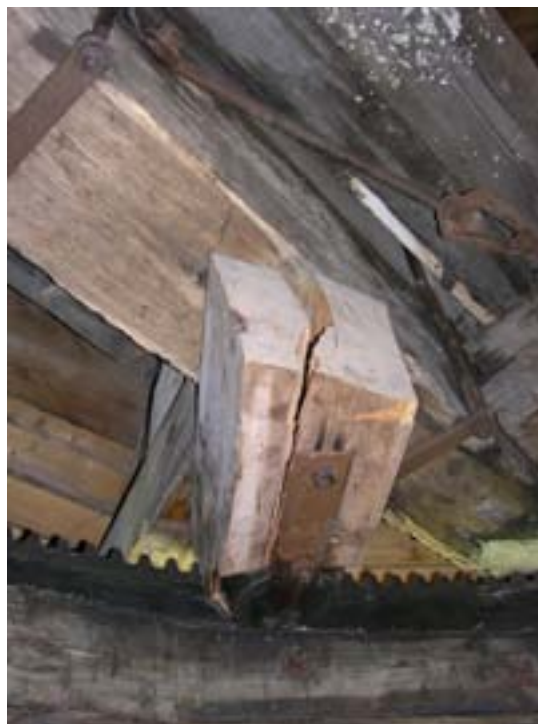
Den så kallade åttakanten som rouletten fästs vid

fallet har det skadade partiet ersatts med en snarlik del. Den nygamla delen fästes med rejäla skruvar och är på samman vis som resten av kuggkransen är förankrad i den underliggande konstruktionen.
