Västra Strö kyrka - utvändig renovering

Antikvarisk kontroll, 2008

Antikvarisk kontroll, 2008
Västra Strö socken, 1409
Eslövs kommun
Skåne län

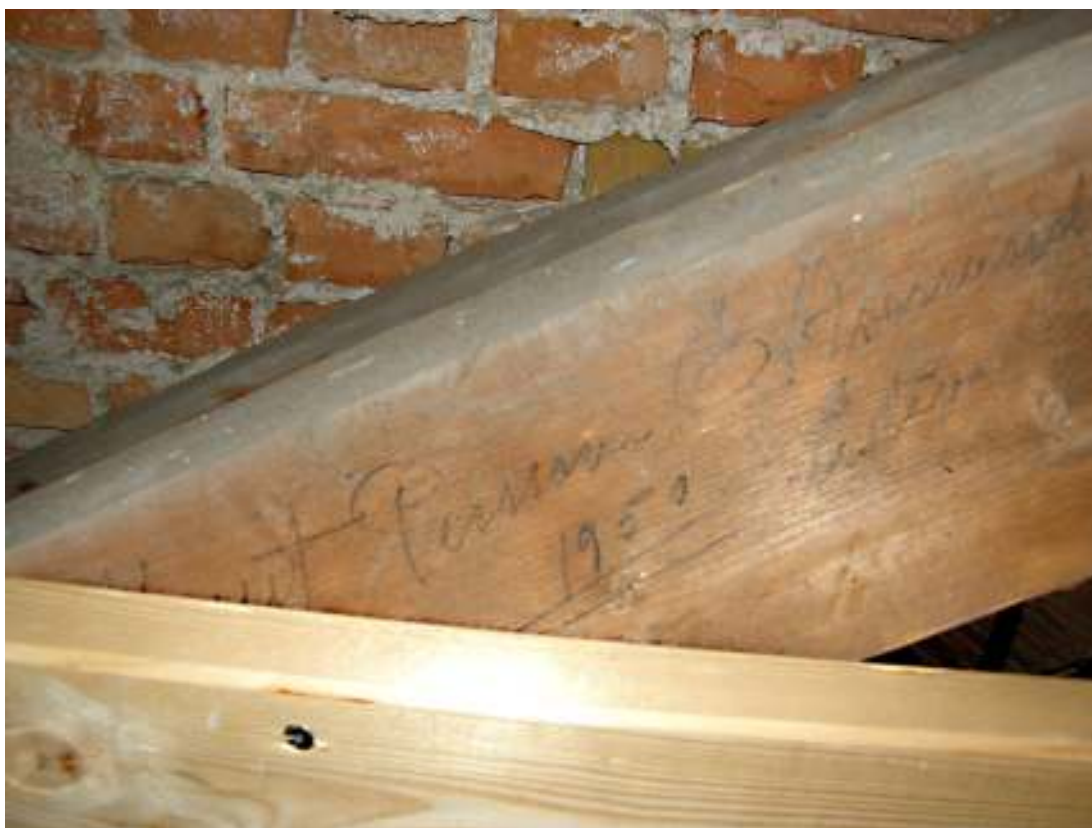
Handskriven anteckning på takstolsbjälke mot öster, långhusets vind. Namnet "Persson", ortsnamnet "Eslöv" och året "1950" kan med bestämdhet urskiljas.
