# Baptistkapellet i Oppmanna

Rapport 2010:53

## - arbeten på pastorsbostaden

Antikvarisk medverkan, 2010  
Oppmanna socken, 1103  
Kristianstad kommun  
Skåne län

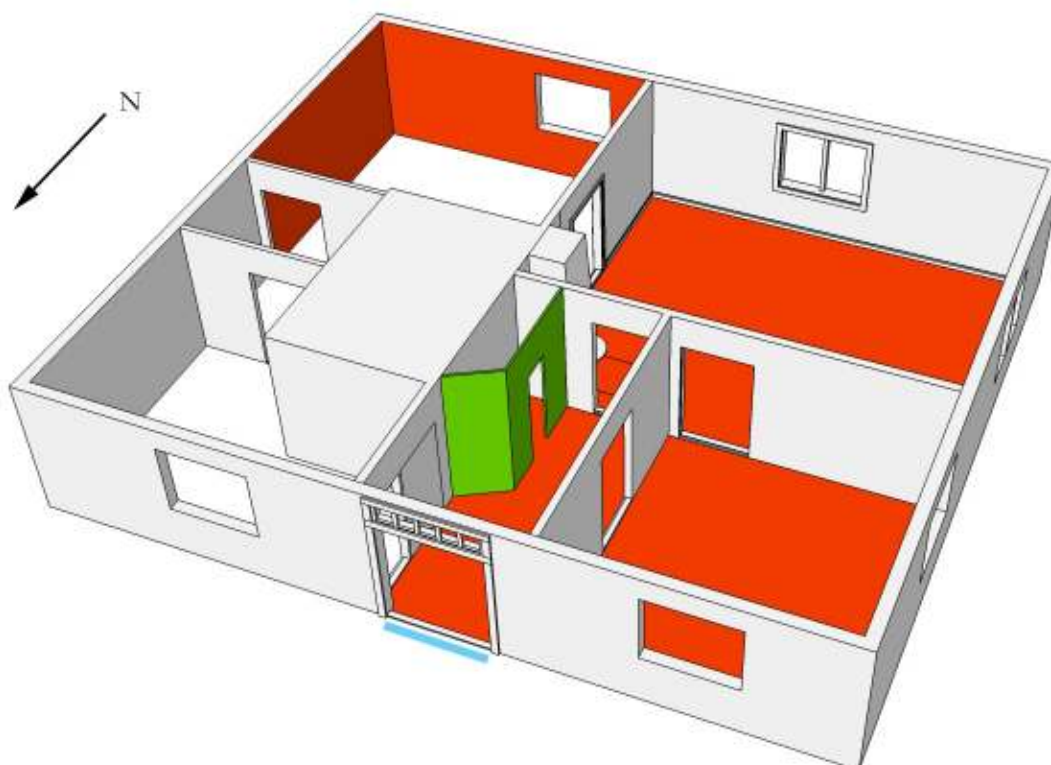
Fig 1. Plan över pastorsbostaden. Röd färg markerar de områden i huset som omfattats av årets invändiga åtgärder. Grönt visar garderoben som tillfälligtvis monterades bort för att skapa åtkomst för borttagning av golvrädorna i farstun. Blått markerar ingången.
