# Villa Petterssons tak

Antikvarisk medverkan, 2013

Rapport 2013:26

Antikvarisk medverkan, 2013  
Svalöv, 1357  
Svalövs kommun  
Skåne län

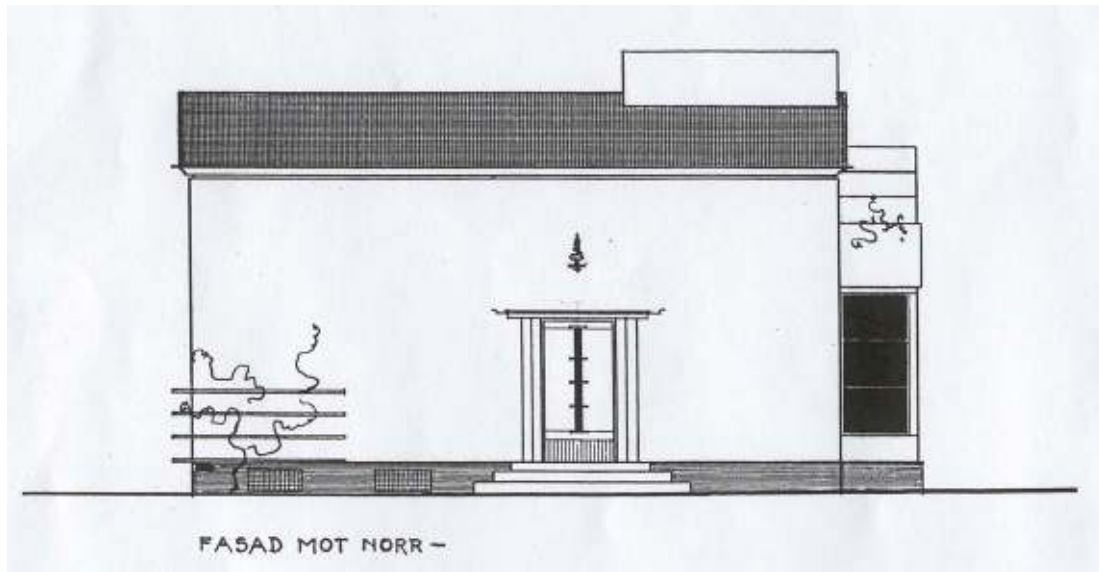
Norra fasaden på Villa Pettersson, ritad 1935 av arkitekten Charles Elmström. Taket sluttar och har en böj åt norr. Det är bara den norra sidan som har hängränna och stuprör.
