Östra Karaby kyrka – utvändig renovering

Antikvarisk medverkan 2013

Rapport 2014:007

Antikvarisk medverkan 2013
Östra karaby sn, 1404
Eslövs kommun
Skåne län

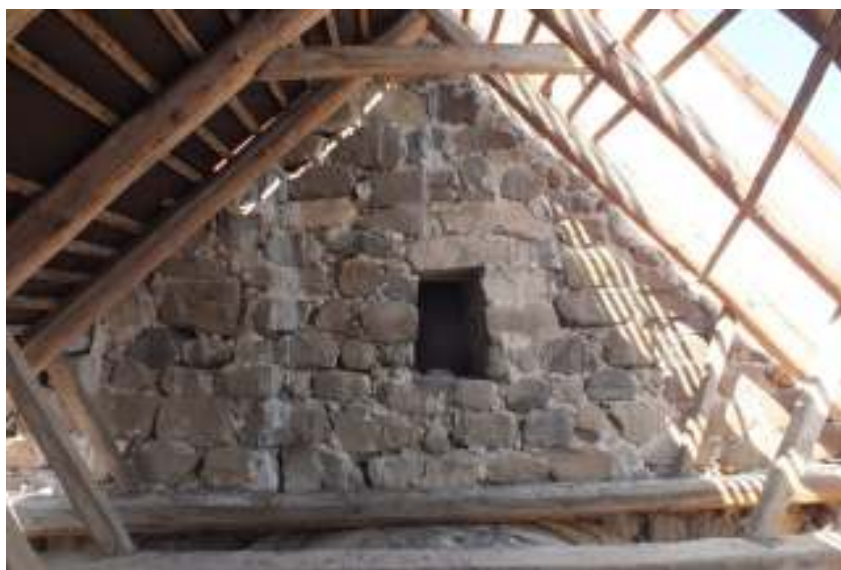
*Korvinden sedd från öster.
Öppningen mellan kor och
långhus är inte centrerad
undernock.*

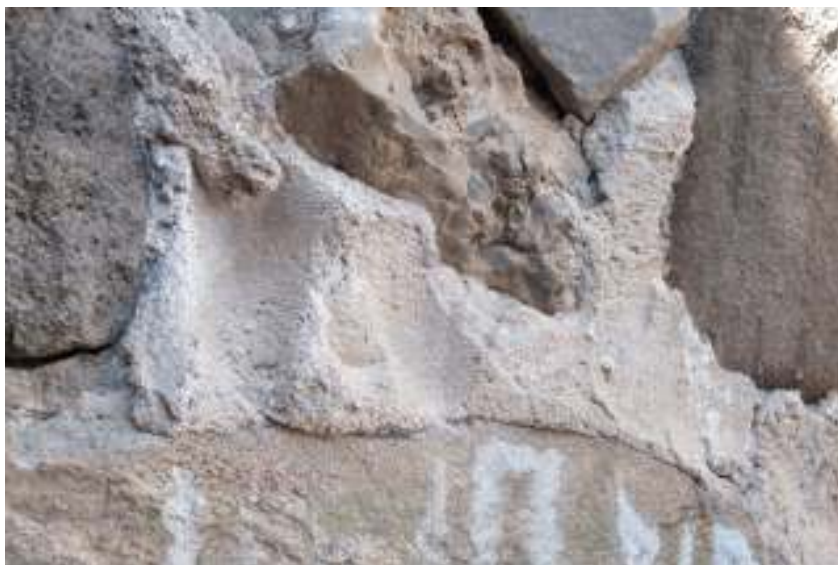
Nederst: Äldre fogbruk i västra korgaveln.

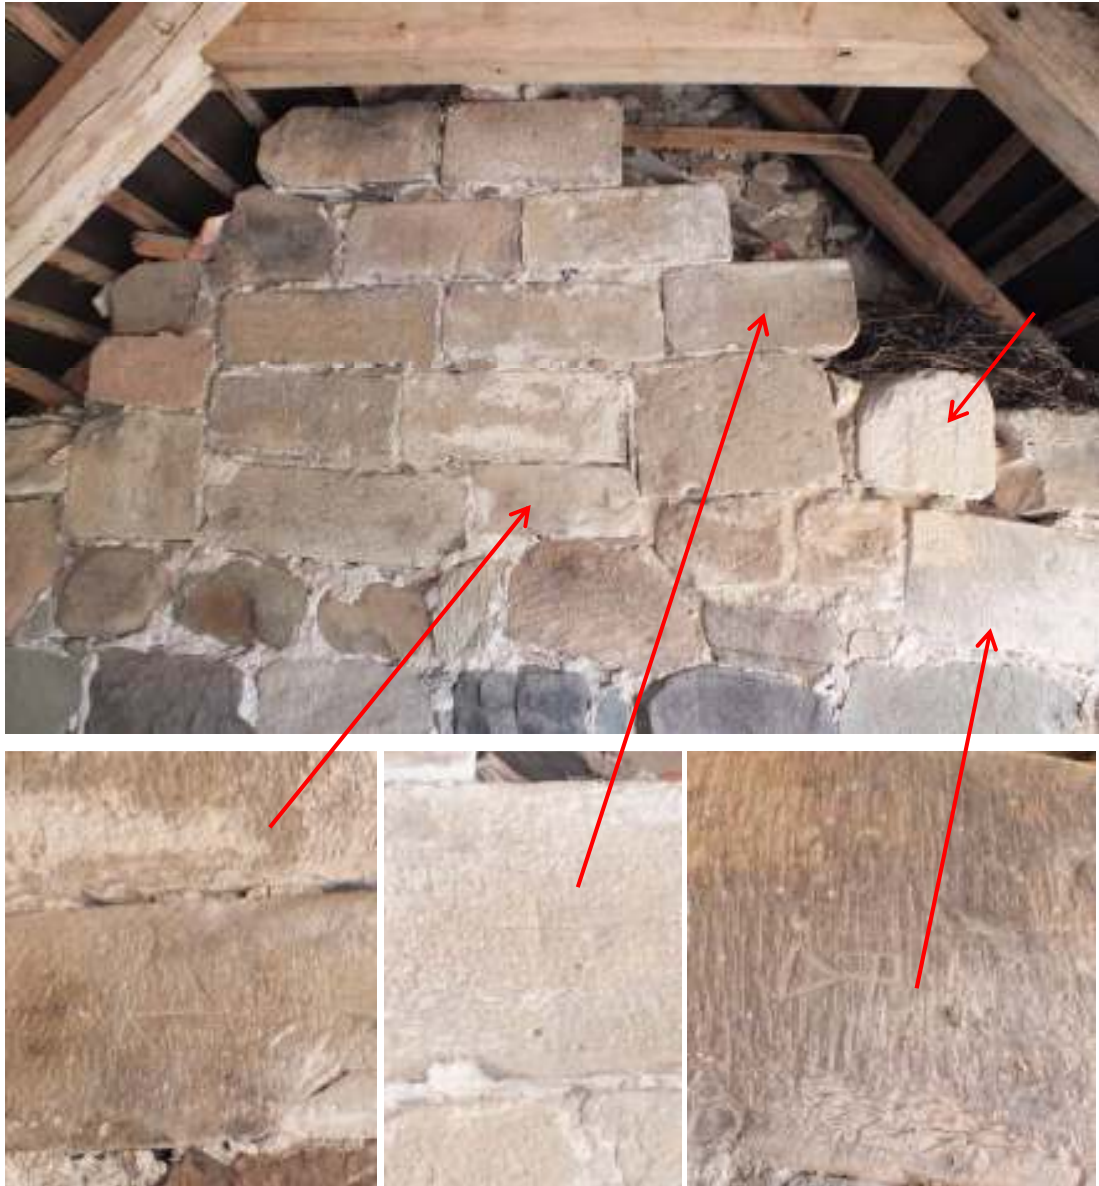
Långhusets gavlröste mot öster är uppmurat av återanvänd, kvaderbuggen sandsten med tydliga stenbuggarmärken.

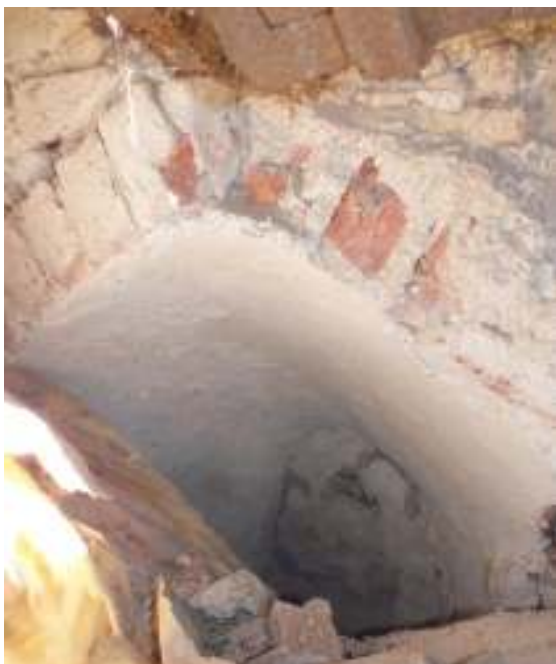
I södra mursidan mellan första och andra valvkapporna från öster (cirka 4 m från östra muren) och mellan femte och sjätte takstolen syns en igenmurad fönsteröppning. Fönsteröppningen har spetsbågig form och omfattningen är murad av tegel med måtten 7-7,5x12 cm lagt i ett gulvitt hårt bruk. Fönstersmygen är putsad med ett vitt kalkbruk med rikligt innehåll av ballast, 0,5 cm grovt. Fönstrets höjd är ca 1,3 m (så långt tumstocken når innan den når botten) och bredden är cirka 1 m. Utan närmre undersökning går det inte att säga om fönsteröppningen är ursprunglig. Förekomsten av tegel och den spetsbågiga formen förlägger öppningen till den gotiska perioden. Öppningen är äldre än valven som har daterats grovt till 1200-1300-talet.

Medeltida fönsteröppning ovan valven, södra långbussidan.

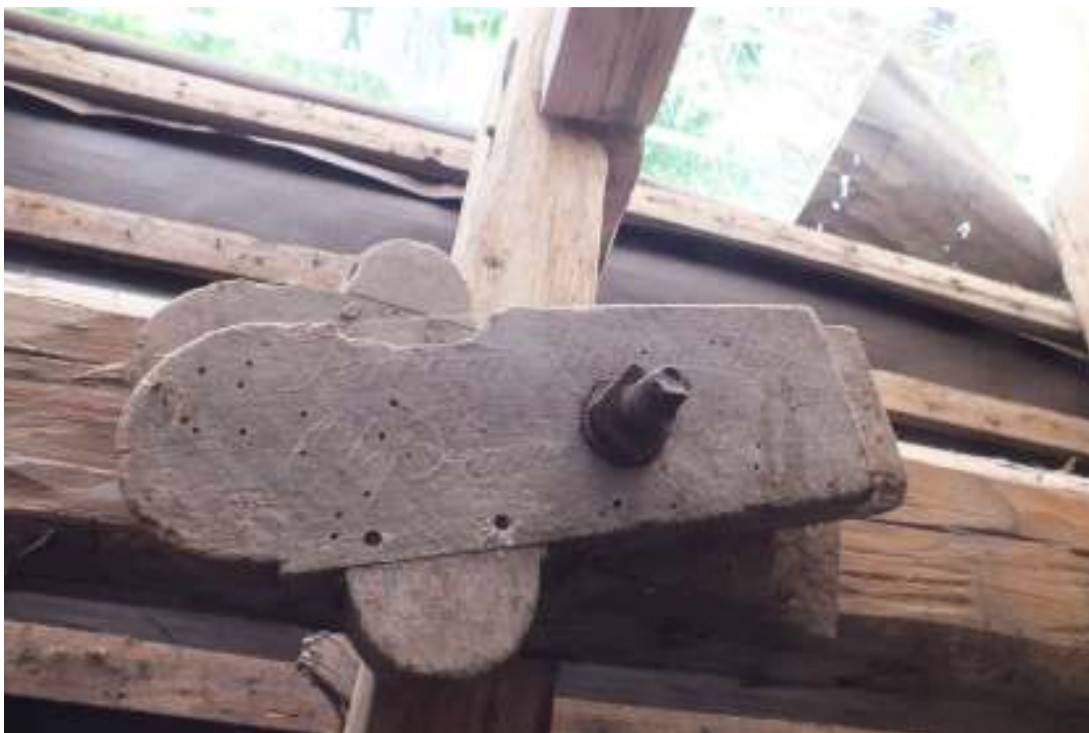
Gravkors har återanvänts i långbusets östra takstol. På den södra finns inskriptionen: "förvaras stoftet af Swen Olof Swensson född Östra Ka...".

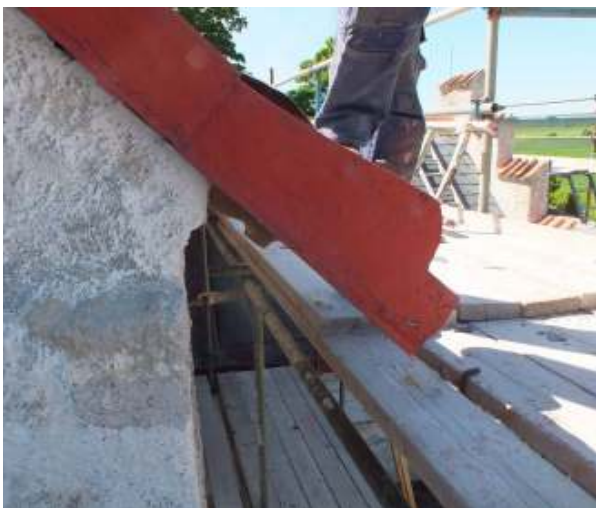
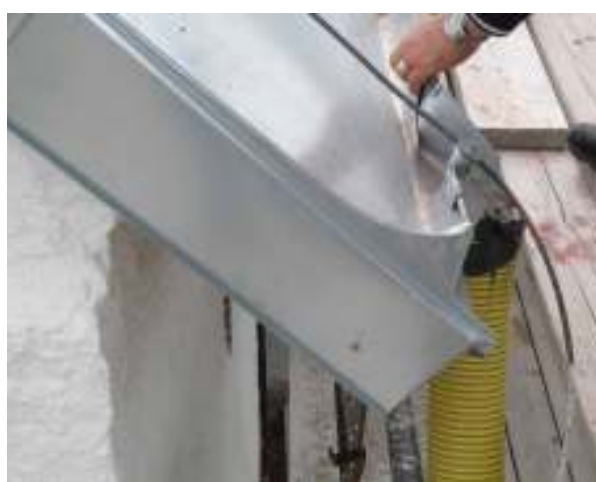
Bilderna med den målade plåten visar dess utseende före renoveringen. Fotrännor och utkastare utfördes likt befintligt. Vindskivan av plåt utfördes på ett annorlunda sätt och gick miste om sin ursprungliga profilering. Den befintliga vindskiveplåten hade olika utseende på olika delar. En del saknade profilering. Den övre bilden till vänster visar den del som hade tydligast profilering.

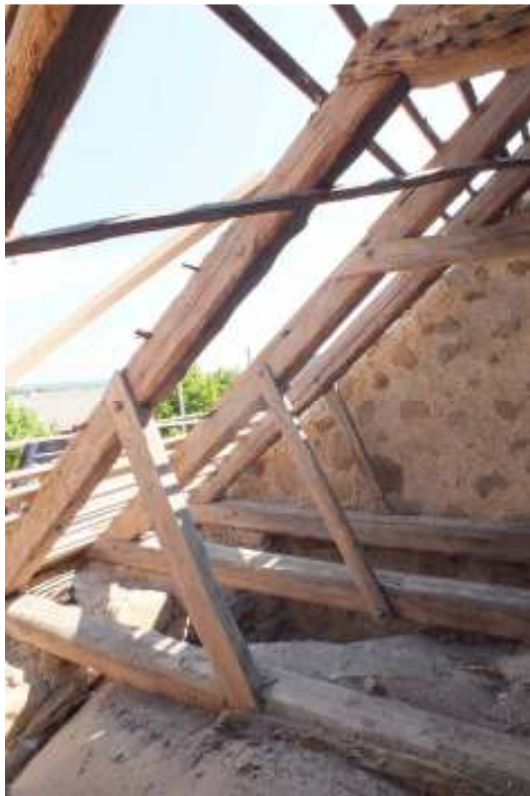
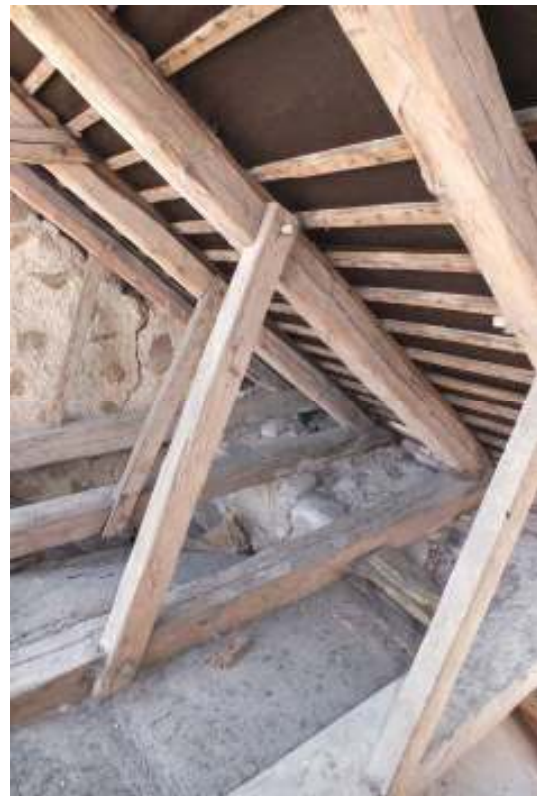
Takstolarna i koret sett från väster, den vänstra bilden mot norr och den högra mot söder. På norra takfallet var stormläkten kvar.

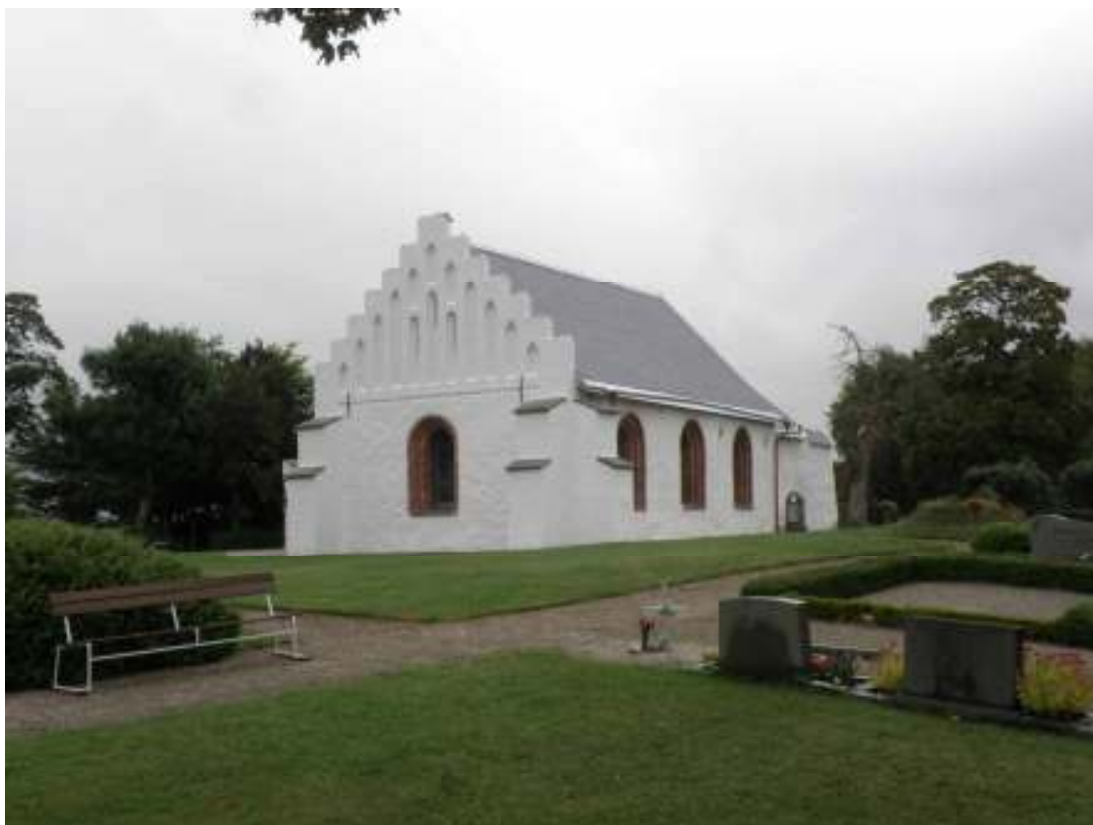
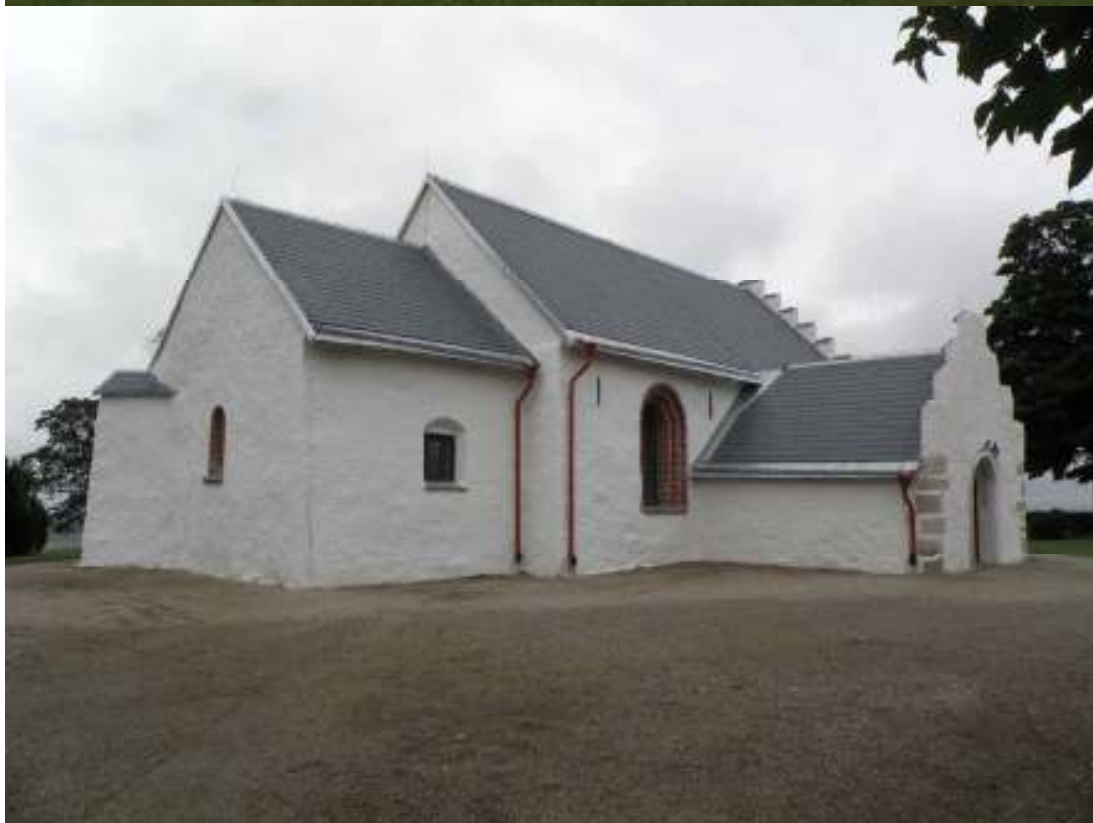
Övre bilden visar den färdigrenoverade kyrkan sett från väster och nedre bilden från nordost. Plåten kommer inte att kunna målas på många år.

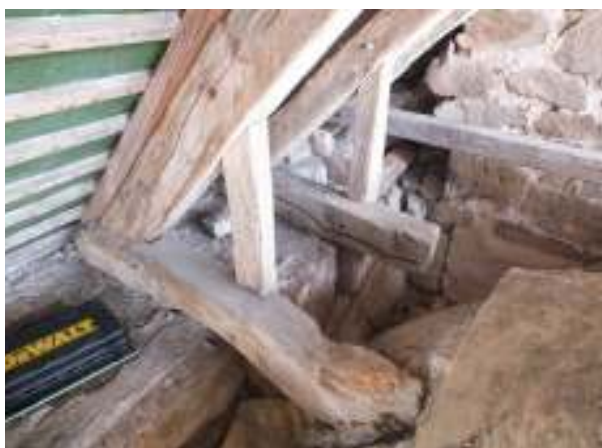
Takstolarna 1-3 norra takfallet, från väster. Före utförda åtgärder.

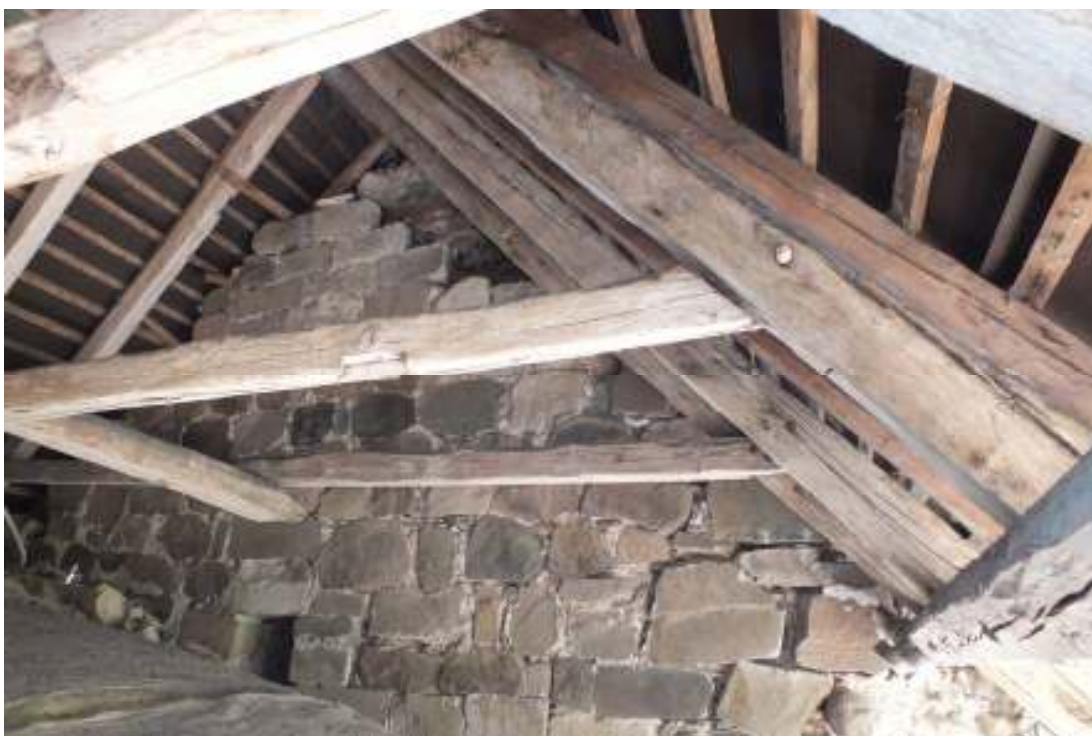
På nedre banbandet i takstol 3 syntes äldre urtag från väster.

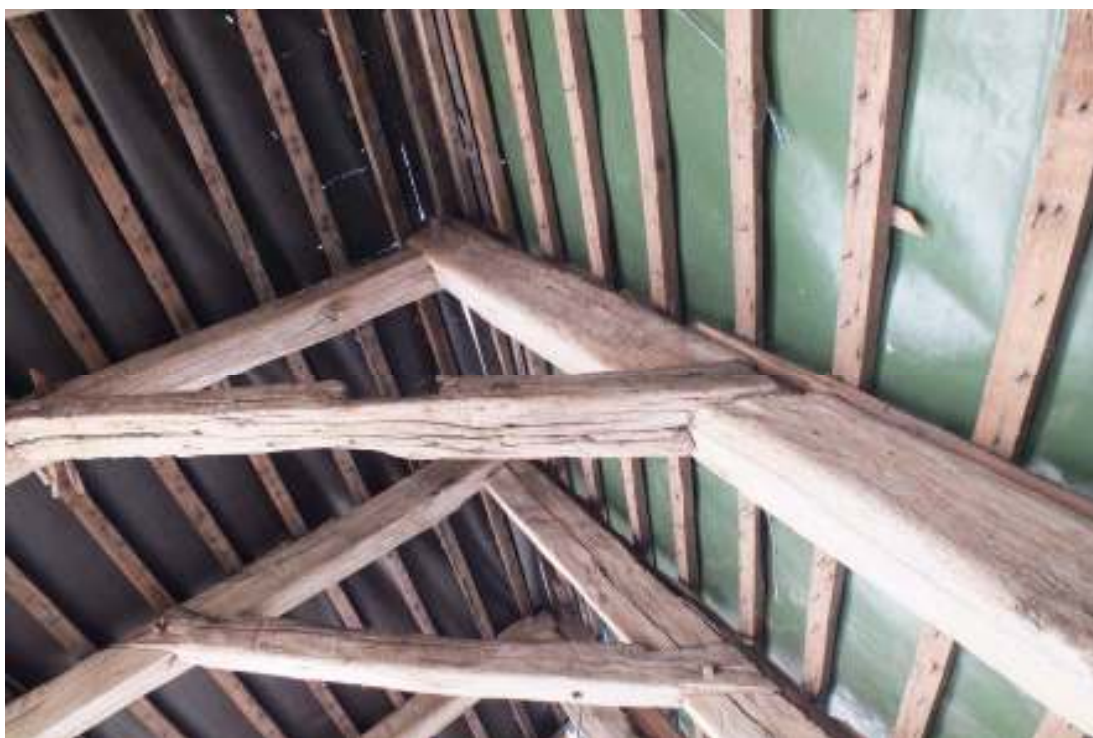
Övre hanband i takstolarna 4 och 5. En förtagning syns på ovasidan av hanbandet i takstol 4, närmast i bild. Märken efter spikar syntes på hanbandets undersida.

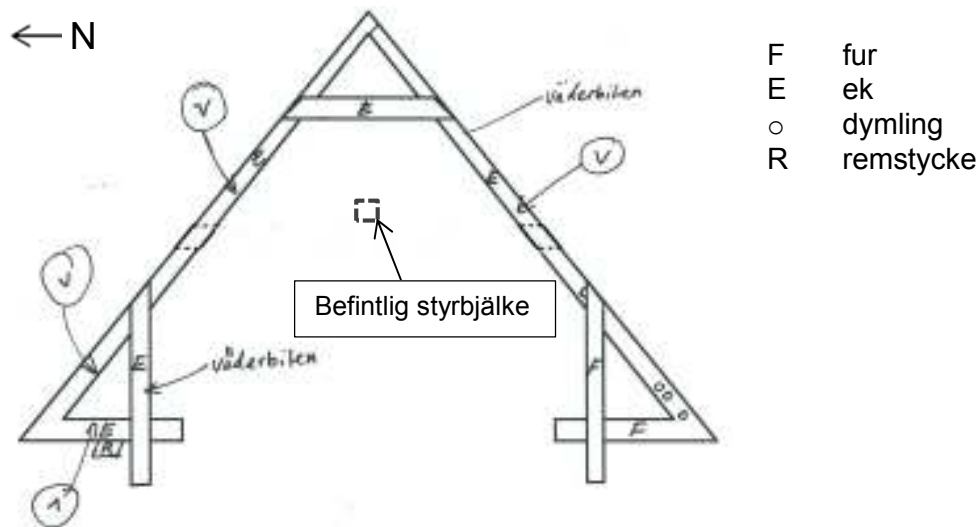
Takstol 5

Takstolen bestod av sparrar, övre hanband, stickbjälkar och stödben på både norra och södra sidorna. Förtagningar efter ett nedre hanband fanns. Stödben och stickbjälken i söder var av fur, övriga delar av ek. Styrbjälken var sammanfogad till hanbandet på dess ovansida som beskrivet för takstol 1.

Nedre hanband saknades. Takstolen kompletterades med nedre hanband av kärnfur. Hanbandet fogades samman med den befintliga styrbjälken. Sparren och stickbjälken i norr var rötskadade vid takfoten. Stickbjälken i söder var rötskadad. Stickbjälkarna på södra och norra sidan byttes till nya av ek. På båda sidor förstärktes sammanfogningen till sparren med järn då tappningen var bortruttnad. Södra sidan förstärktes även med bult från sparre till stickbjälke.

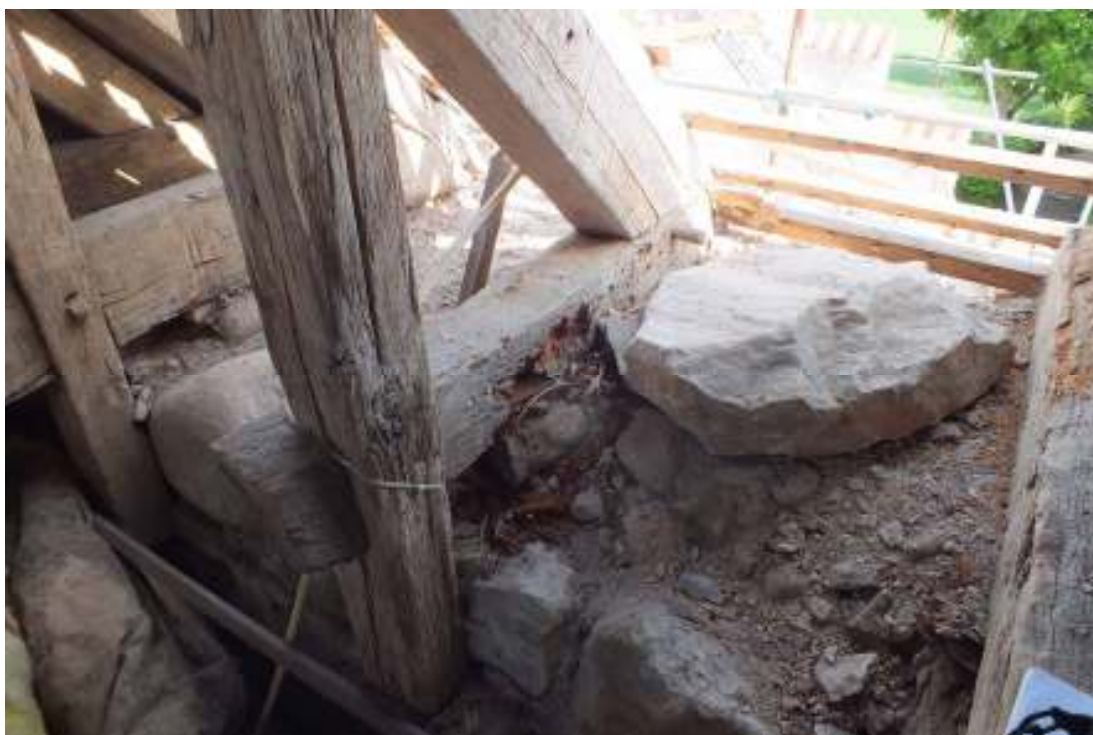
Sticbjälkar, stödben i takstol 6 och 7 (längst bak) norra takfallet.

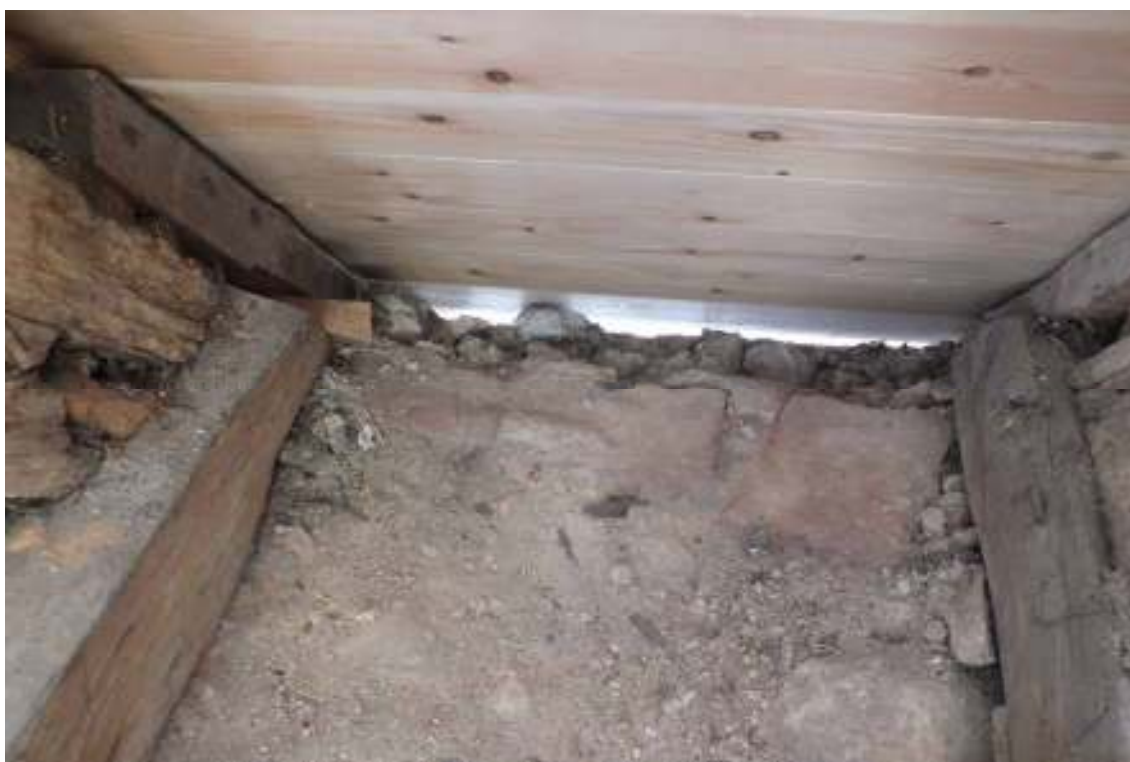
Södra murkrönet mellan 7:de och 8:de takstolen. Utmed takfoten har tegel murats på murkrönet. Inget synligt remstycke finns.

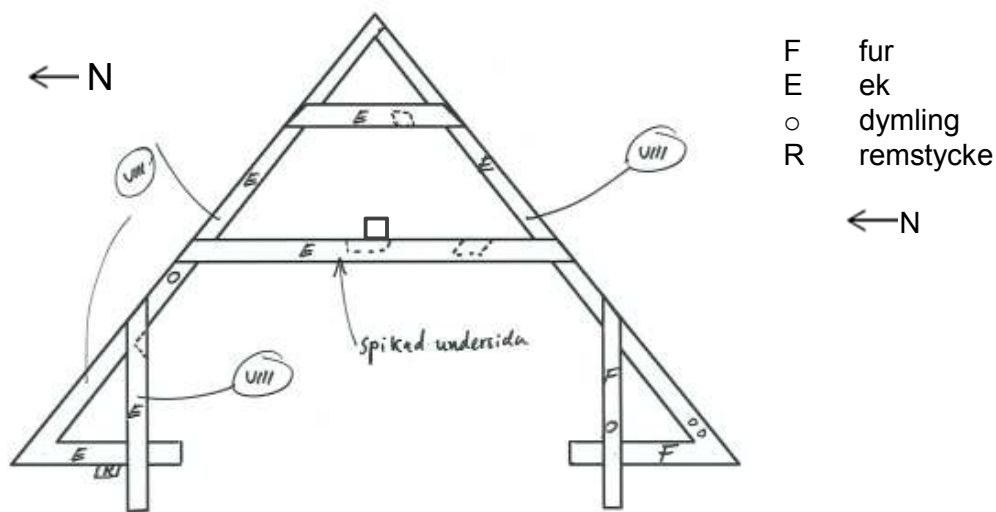
Takstol 8

Takstolen bestod av sparrar, två nivåer hanband och stickbjälkar samt stödben på norra och södra takfallet. Virket var av ek med undantag av stickbjälke och stödben i södra takfallet.

Inre remstycke fanns bevarat på norra sidan. Äldre förtagningar fanns på både övre och nedre hanband samt norra stödbenet. Äldre dymlingar/dymlingshål fanns på sparrarna.

Nedre hanbandet hade lossnat ur sitt läge och satt lös. Hanbandets södra sida var sedan tidigare upphängt i ett järnband till sparren. Hanbandet förstärktes med en bräda även på östra sidan som spikades mellan hanband och sparre. Sammanfogningen mellan sparre och stickbjälke på norra sidan var dålig. Järnförstärkning gjordes.

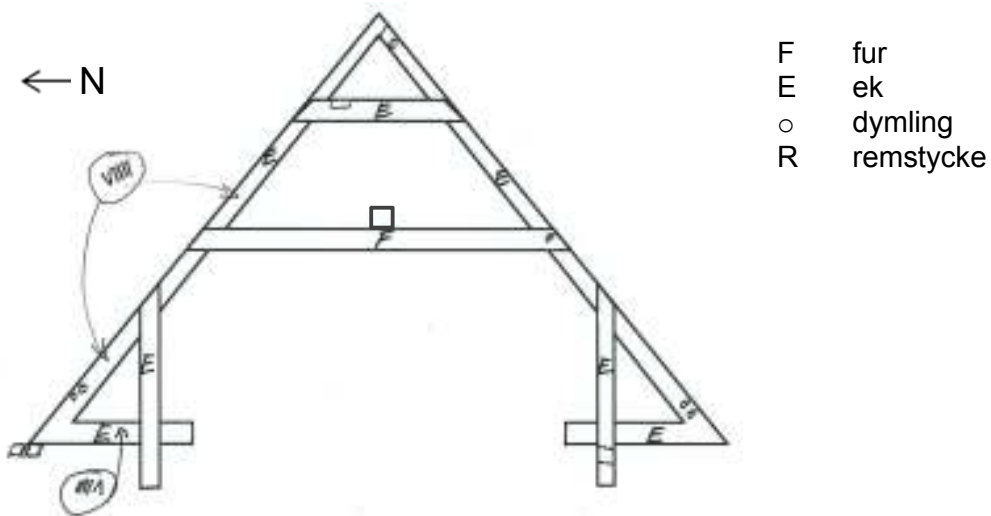
Takstol 9

Sparrar med två nivåer hanband, stödben och stickbjälkar på både norra och södra sidan. Virket var av ek med undantag för det nedre hanbandet. Styrbjälken var sammanfogad till hanbandet på dess ovsida som beskrivet för takstol 1.

Återanvänt virke fanns i södra stödbenet med äldre förtagning nedtill. Flera gamla dymlingshål tyder också på att takstolen fogats om eller består av återanvänt virke. Övre hanbandet har spikmärken på undersidan samt förtagning vid norra sidan. Märkning var utförd med VIII från öster på sparre och stickbjälke i norr. Södra sparren ev. av sågad ek. Under norra stickbjälken fanns ett yttre remstycke med placering i ytterkant av sparren, d.v.s. äldre än nuvarande konstruktion.

Södra stickbjälken var rötskadad. Det södra stödbenet har skjutits ur sitt läge när sparren rört sig utåt men sammanfogningen till sparren var ännu intakt.

Södra stickbjälken ersattes med nytt virke av ek.

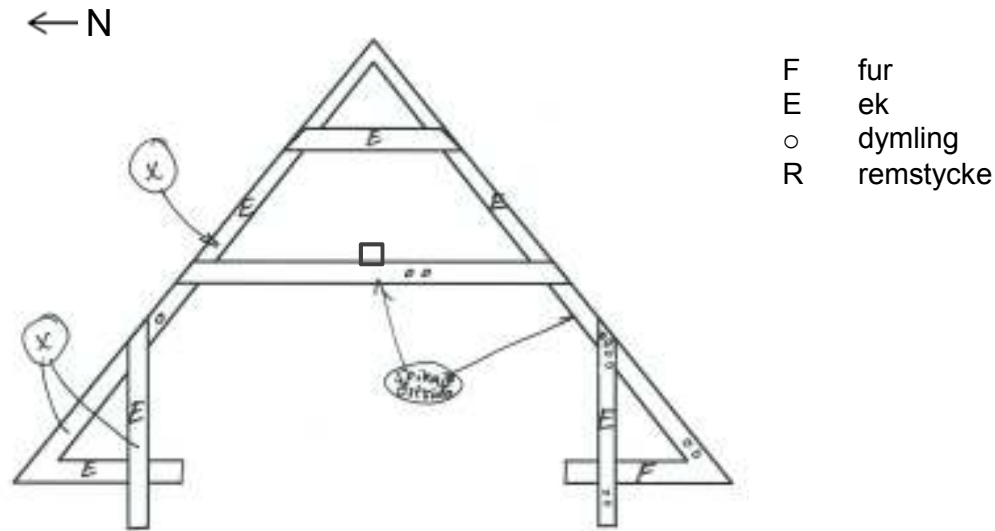
Takstol 10

Takstolen bestod av sparrar, två nivåer hanband och stödben samt stickbjälkar på både norra och södra sidorna. Allt virke var av ek med undantag för södra stickbjälken. Styrbjälken var sammanfogad till hanbandet på dess ovansida som beskrivet för takstol 1.

Norra delarna är märkta med X från öster. Södra sparren och nedre hanband är återanvänt virke med märken efter spikar på östsidan. Den södra sparren är av kraftig dimension, och fyrkantsbilad. Många tomma dymlingshål fanns i södra stödbenet.

Södra stickbjälken av fur var rötskadad och byttes till nytt virke av ek. Sparren i söder var mycket deformerad och hade skruvats runt sin axel på grund av långvarig felbelastning. Norra stickbjälken och sparren förstärktes med järn. Stickbjälken kilades undertill. Sparrens påsalning förbättrades.

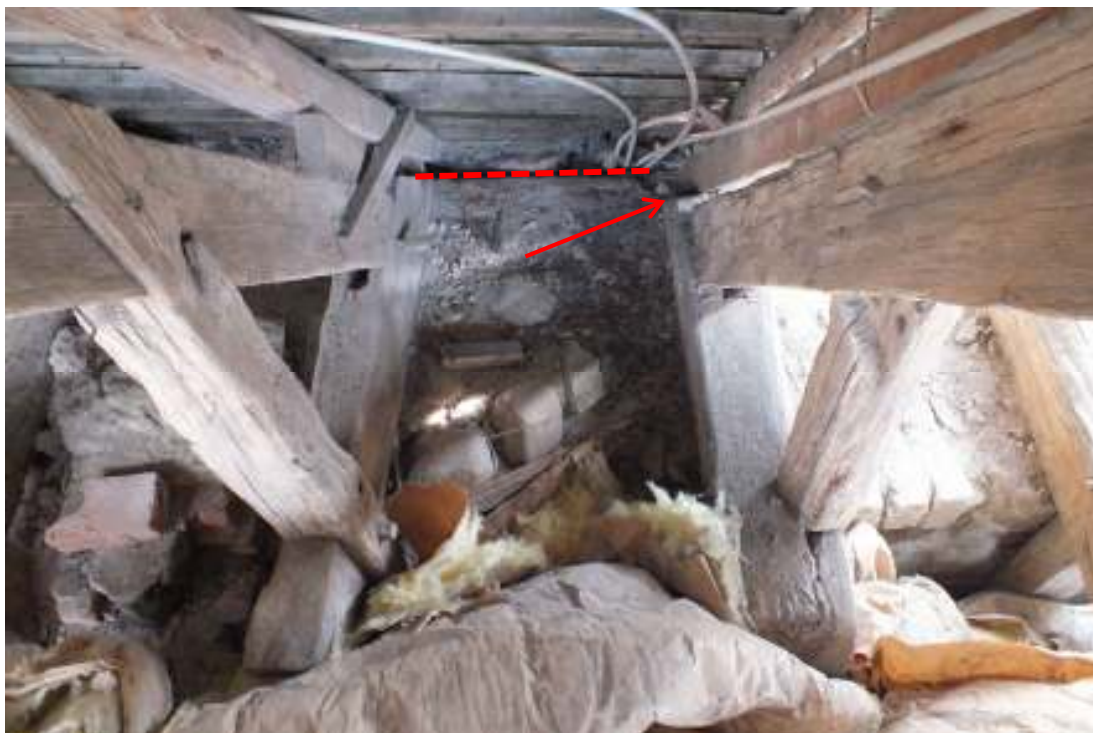
Bilden visar murkrönet sett ovanifrån i takstolarna 8 och 9, norra takfallet. Streckad linje visar ett remstyckes ytterkant mot norr. Pilen anger sticbjälkens nuvarande placering innanför remstyckets ytterkant.

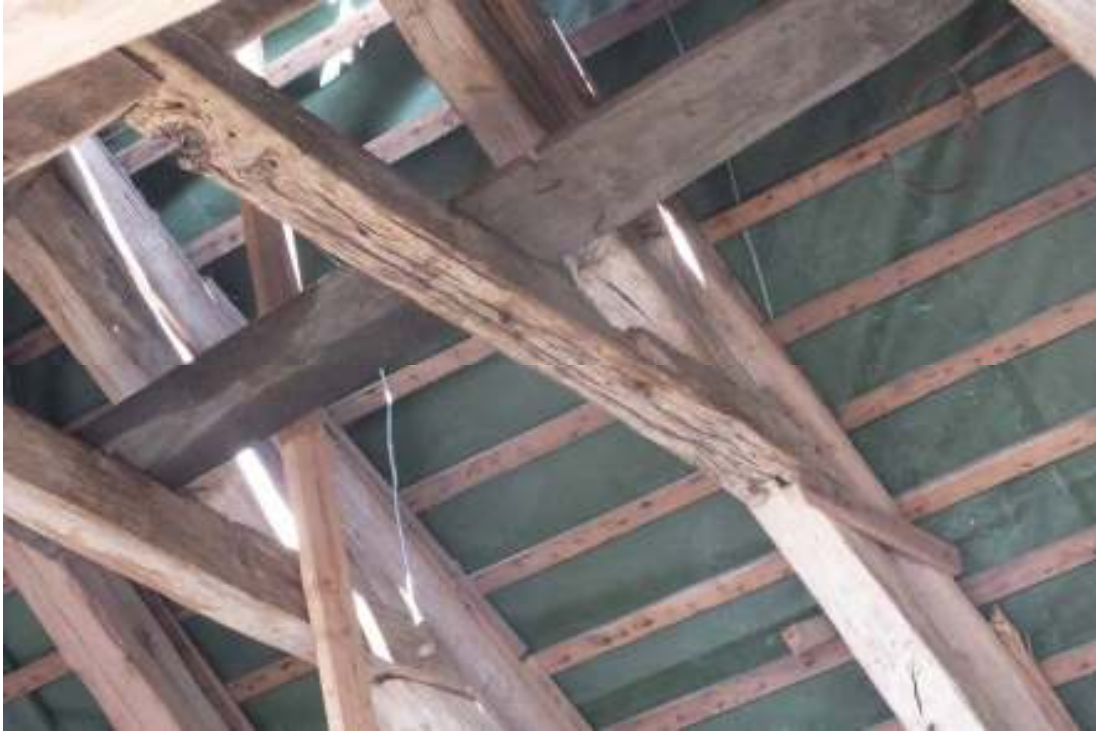
Övre hanbandet i takstol 9.

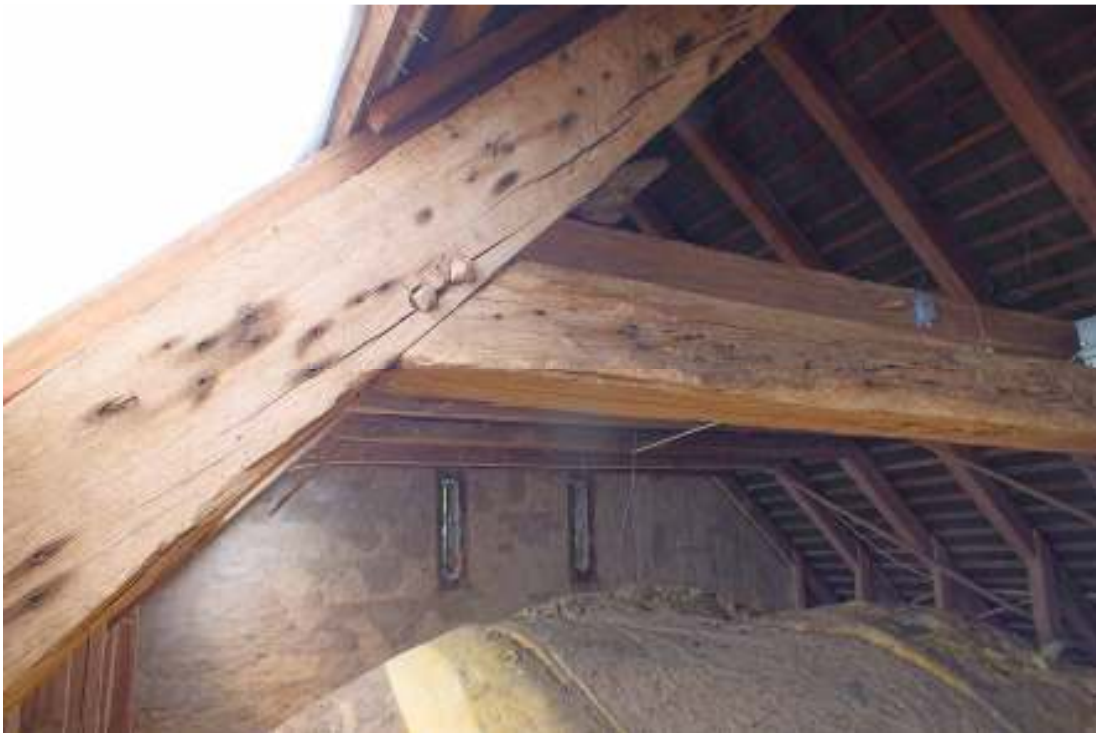
Takstol 10 sett från sydost. Märken efter spikar syntes på sparrens och hanbandets östra sida.
