Skiffertak på Klippans Bruk

Antikvarisk medverkan, 2014

Rapport 2014:28

Antikvarisk medverkan, 2014
Klippans socken, 1052
Klippans kommun
Skåne län

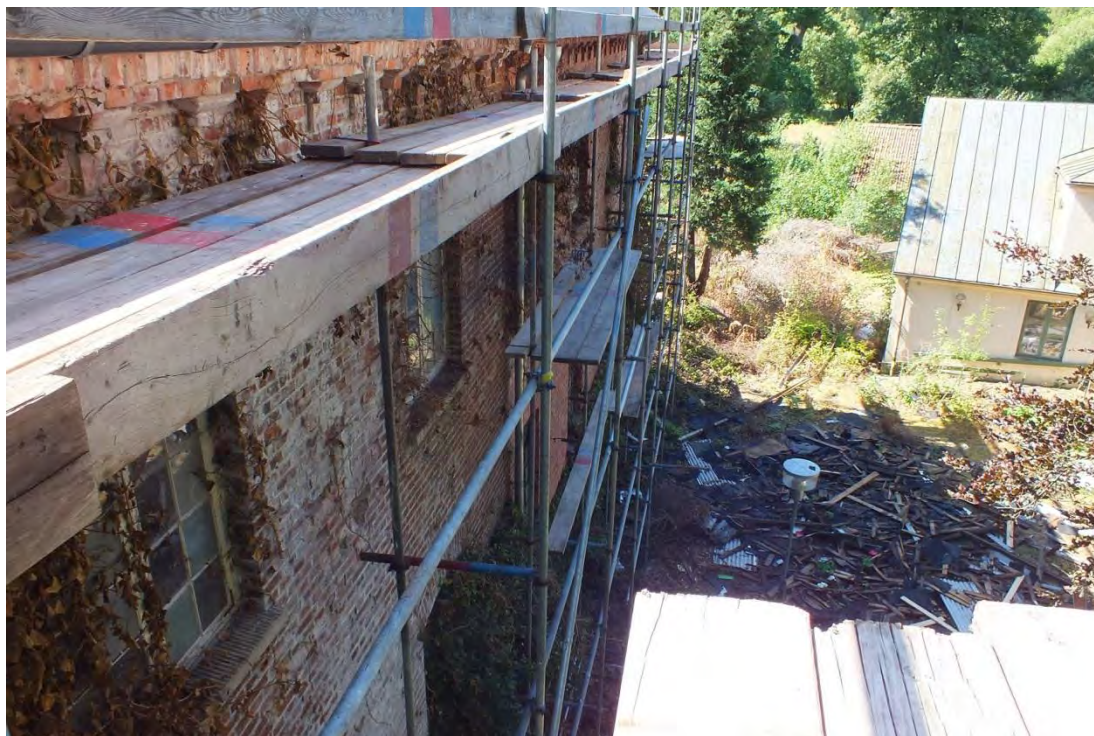
Lim- och hartstornet är högt men även holländeriet. Byggnadsställningen uppfördes i tre våningar.

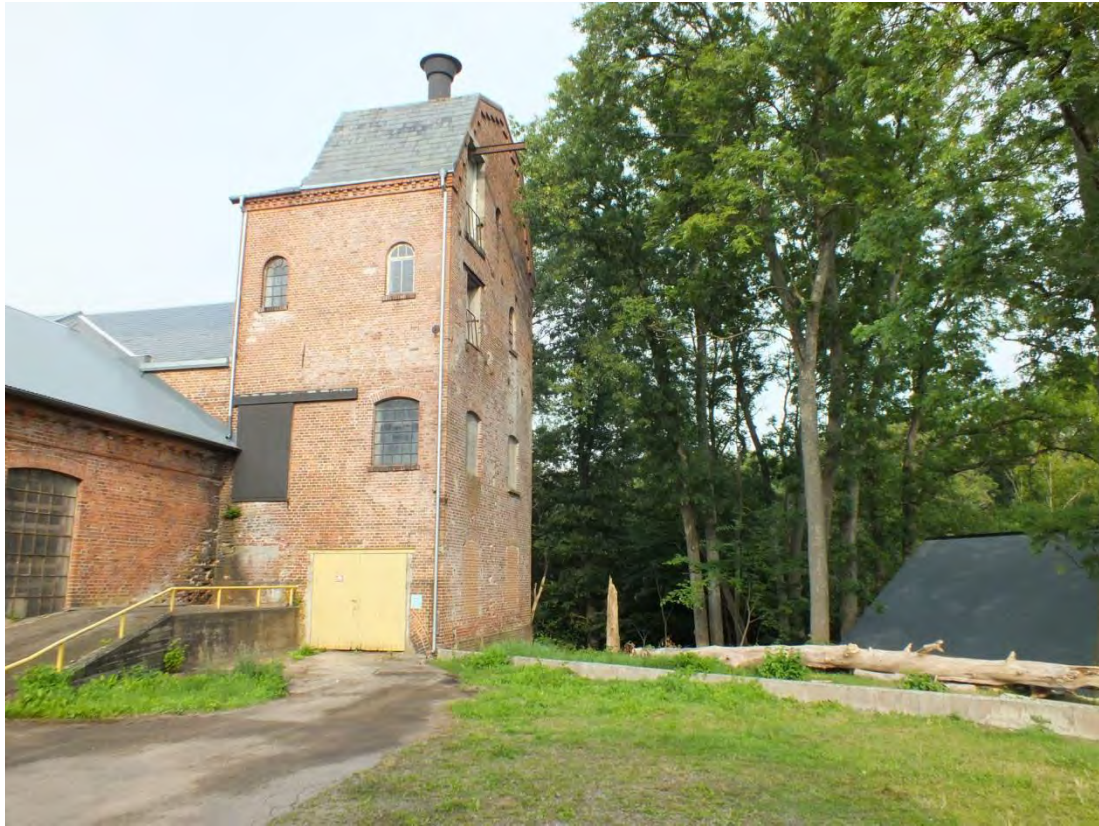
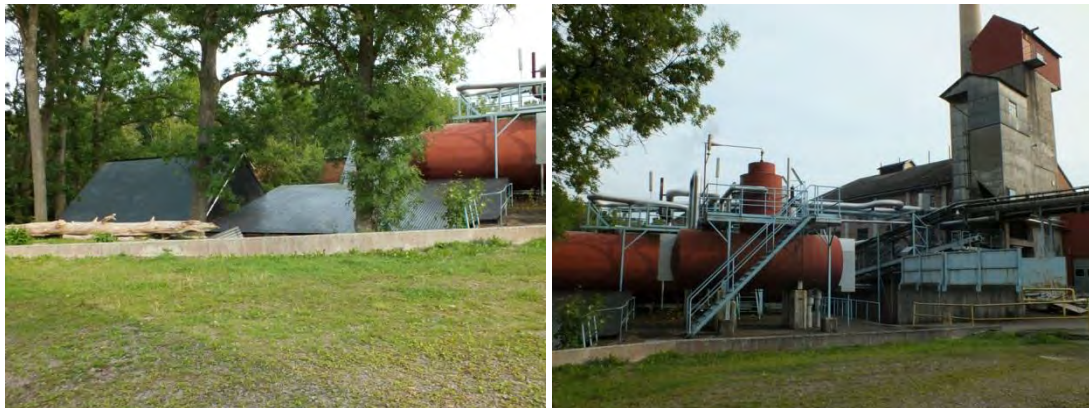
Vyer från den gräsbevuxna plats vilken inramas av de byggnader som nu renoverats; holländeriet och lim- och hartstornet, trämöllan och PM1 (på bilden skydd av ångcisternerna).

Sammantaget har holländeriet, lim- och hartstornet, trämöllan och PM1 nu säkrats avseende tak och vattenavrinning. Platsen framför byggnaderna har rensats upp, vilket möjliggör publika visningar där nämnda byggnader ingår som viktiga delar.

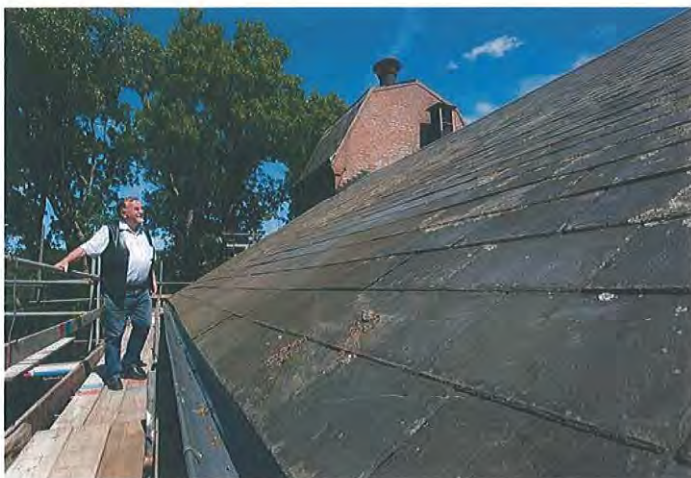
Skiffertaket på delar av det gamla finpappers bruket höll på att rasa in. Med stöd av Riksantikvarieämbetet upprustas nu en del av taken. "Vi vill rädda så mycket som möjligt av brukets historia", säger Christer Jönsson som visar runt på brukets område.
