# Särslövs kyrka

## - Renovering torn, tak, fasader

Antikvarisk medverkan 2014

Rapport 2014:36

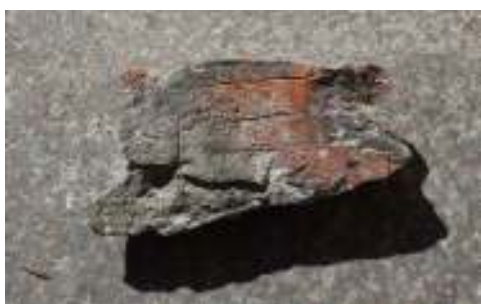
Vid städning av murkrönen hittades bland annat en kritklump till en snörslå. Rester av drätthuggning iakttoogs också på minst tre ställen. Drätthuggning var vanligt förr och tillkom vid transporter av timmer. Drätthuggningen gjordes då för att få stocken att ligga kvar på kälken. Vidare

noterades en del profiltegel på korvinden samt på murkrönet påträffades en tegelsten med rutig ristning som inte gick att tyda. Tegelstenen överlämnades till församlingen.

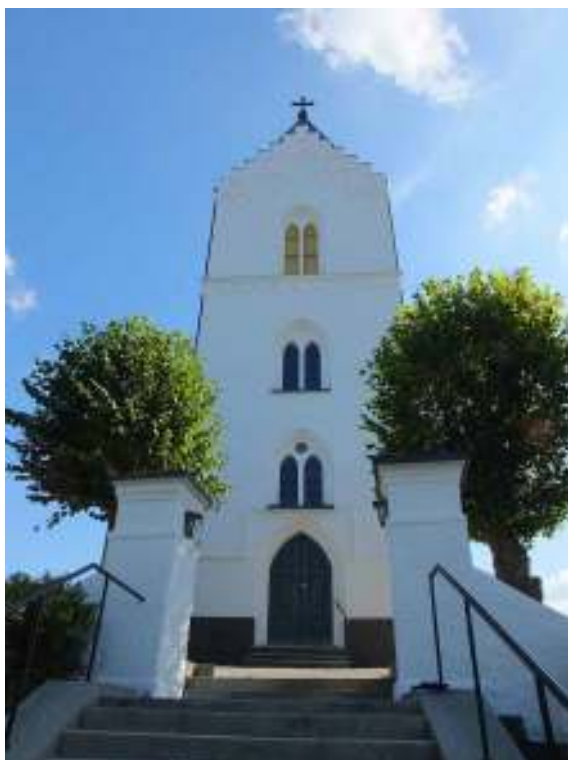
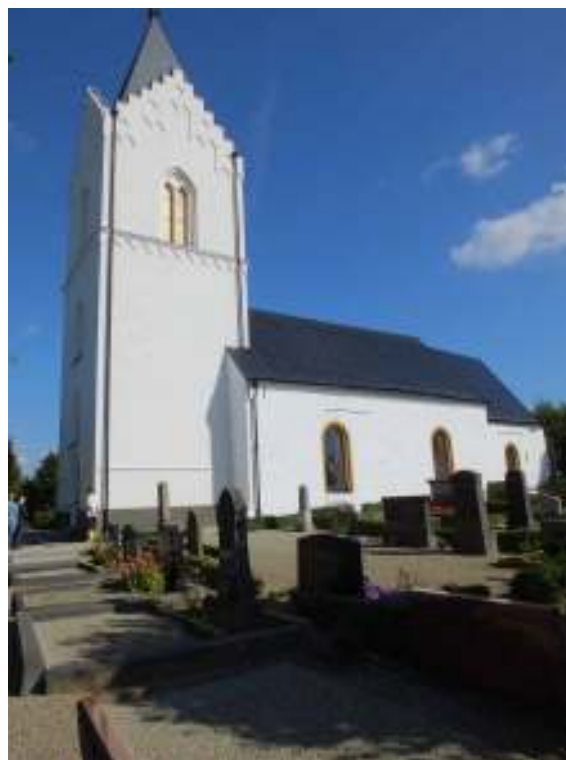
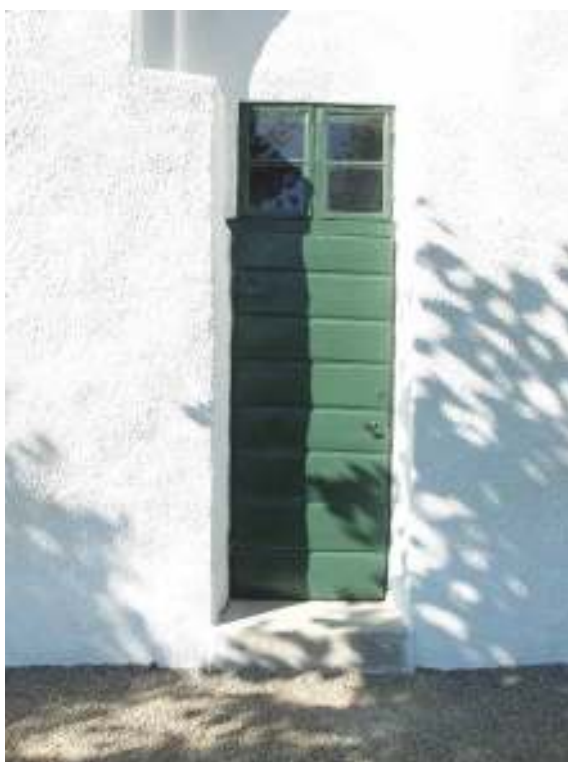
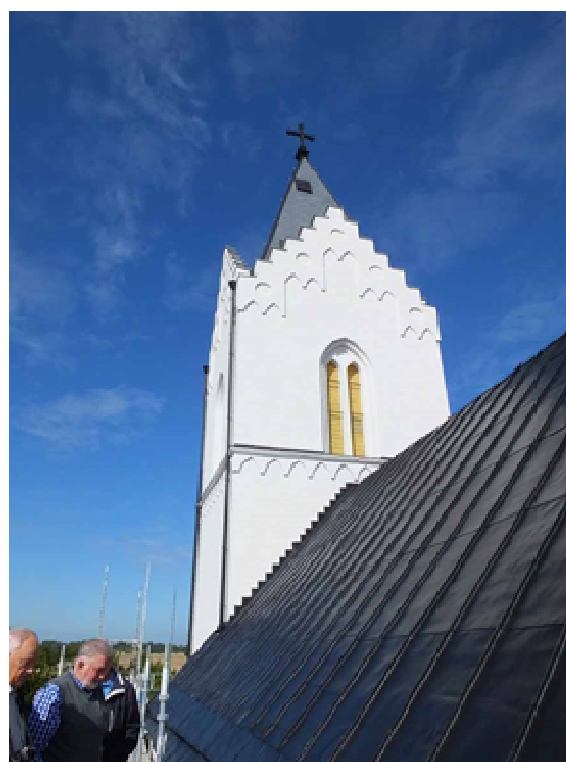
*Kyrkan i samband med slutbesiktning. Bilden nederst till vänster visar dörren till sakristian.*

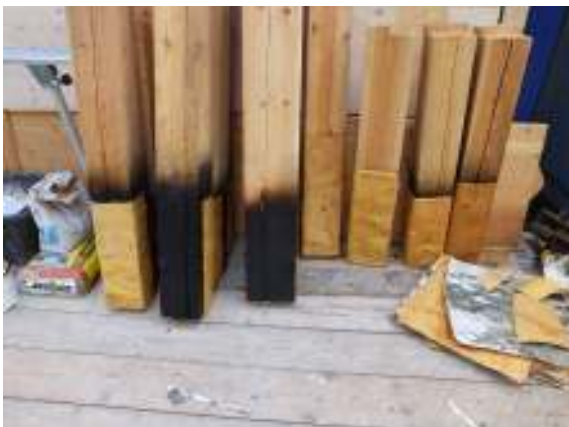
*Spiran till klocktornet genomgick en del renovering i de nedre partierna men var i stort sett i gott skick. Golvbjälklaget byttes till största delarna. Bjälklaget fogades till spirstommen med nya plattstål. Remstycken vid murkrönet ersattes av ett gjutet remstycke. Nytt golv lades på våningsplanet liksom i klockvåningen. Bilden till vänster visar nytt golvbjälklag och golv till övre våningsplan, fjärde våningen, sett från undersidan. Nedre bilden visar behandlade bjälkar för komplettering av bjälklag i tredje och fjärde våningsplan.*

Störst skador fanns nedanför tornspiran i tornets översta våning. Bjälklaget i detta våningsplan ersattes med nytt virke med undantag för två bjälkar som skarvades i bjälkändarna. Murkrönen rensades från skräp och rötskadade remstycken ersattes av gjutning av kalkbetong och rostfri armering. Golvet lades om med nya brädor både i klockvåningen och i övre våningen. Det nya golvet utfördes av spåntad tätvuxen furu, dimension som befintligt. Rötskadade bjälkändar i spirans konstruktion sågades av och ställdes på upplag av nytt virke.
