# Tåstarps kyrka - taktäckning

Antikvarisk medverkan, 2016–2018

Antikvarisk medverkan, 2018  
Tåstarps socken, 1133  
Ängelholms kommun  
Skåne län

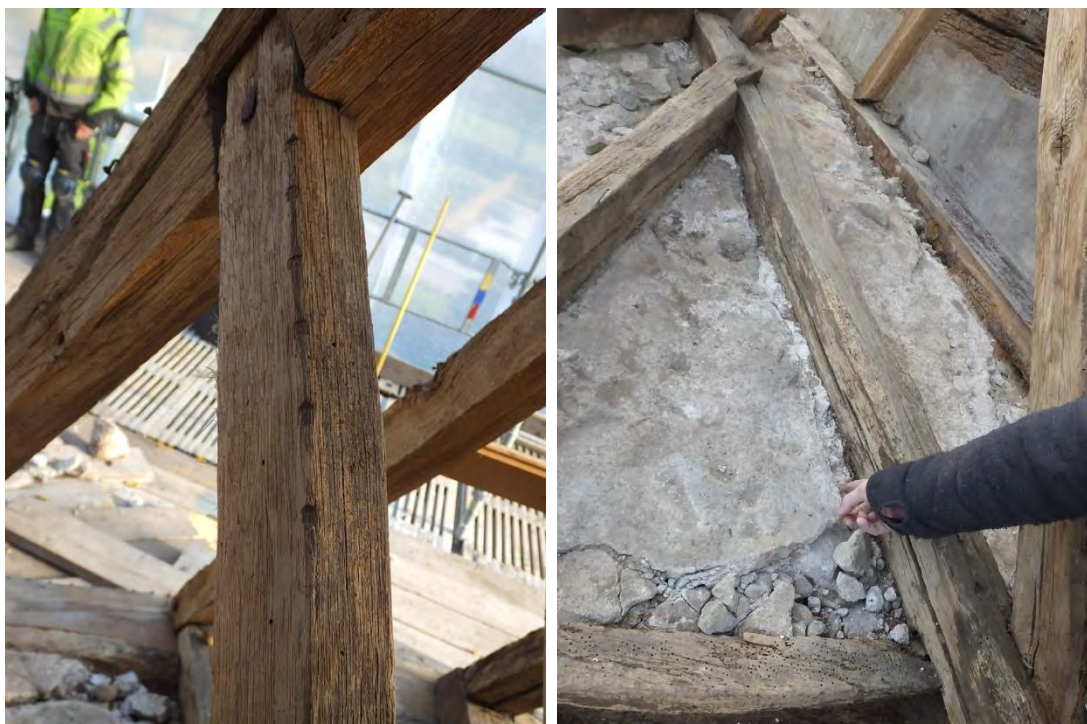
T. v: Märkningen med numrering på de ursprungliga stöttorna. T. h: Gjutningen över valvet bedömdes som ursprunglig. I nedre delen av bilden syns det fint rundade remstycket, se vidare nedan.

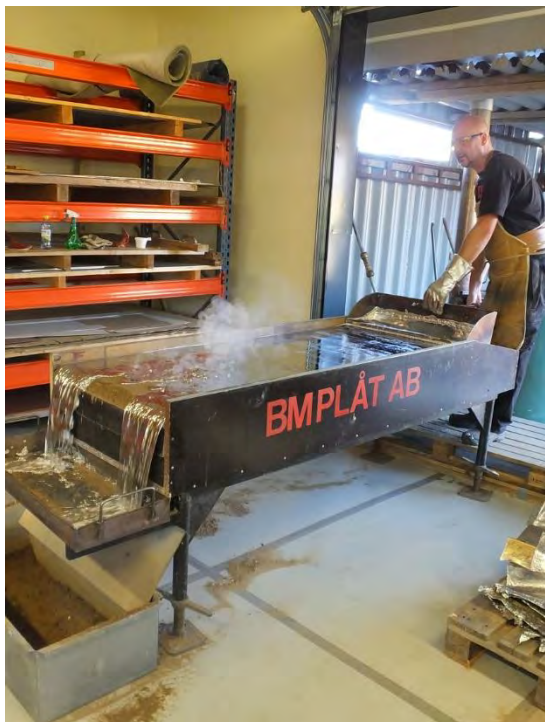
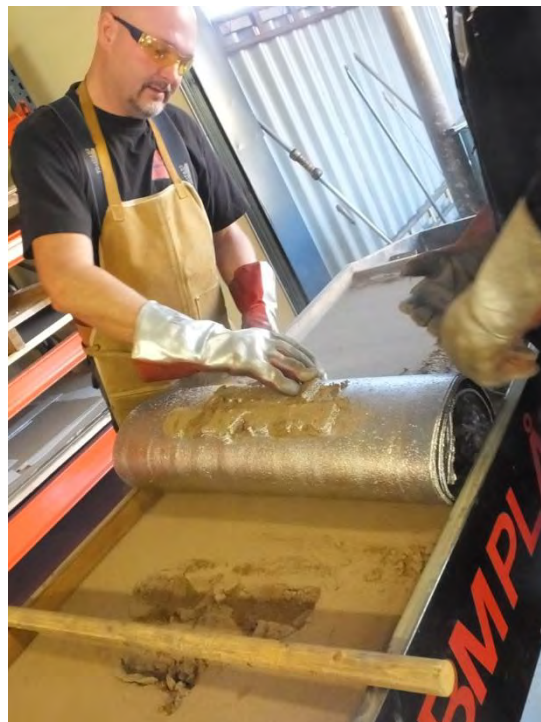
T. v: Gjutning av nya blyplåtar i plåtfirmans verkstad. T. h: Blyplåten med plåtfirmans stämpel rullas ihop.

Nya brädor av fur med vankant sattes med mellanrum. En av blyplåtarna från det gamla taket tillvaratogs för framtida undersökning. Resterande blyplåtar återanvändes genom att de göts om i plåtslagarens verkstad. Beroende på den befintliga plåtens kvalitet var man tvungen att tillsätta viss mängd bly och en del andra ämnen. De nya plåtarna kunde inte göras lika långa som de befintliga. De gjordes därför kortare vilket också varit mer vanligt och lades med skarvarna omlott. Falsarna fästes med kopparbleck som spikades i underbrädningen. Falsarna gjordes med rundad genomskärning vilket ger stadga åt taket.

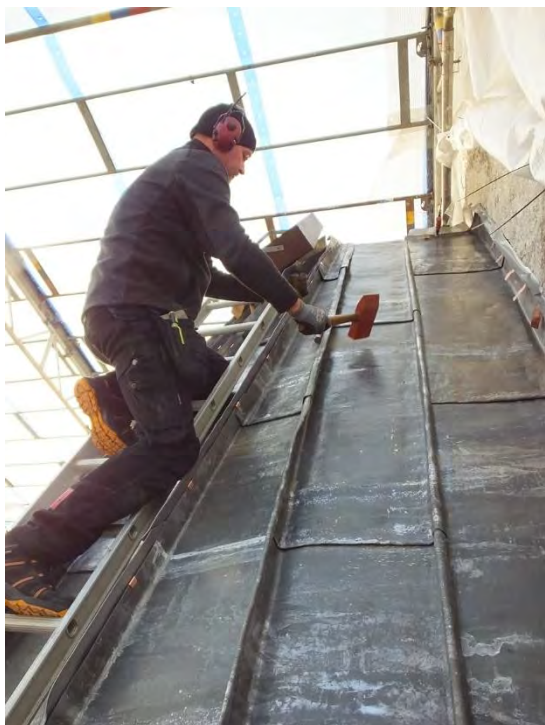
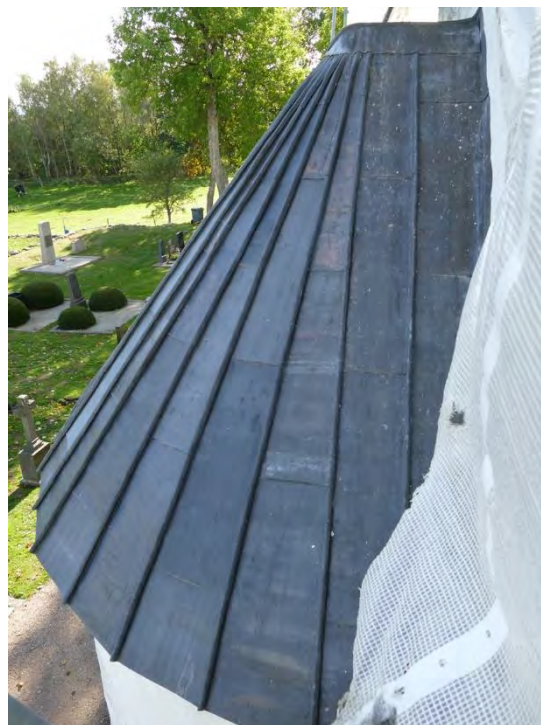
T. v: Falsarna på skivtäckningen slås och t. h. ses de nygjutna skivorna efter att taket lagts klart.

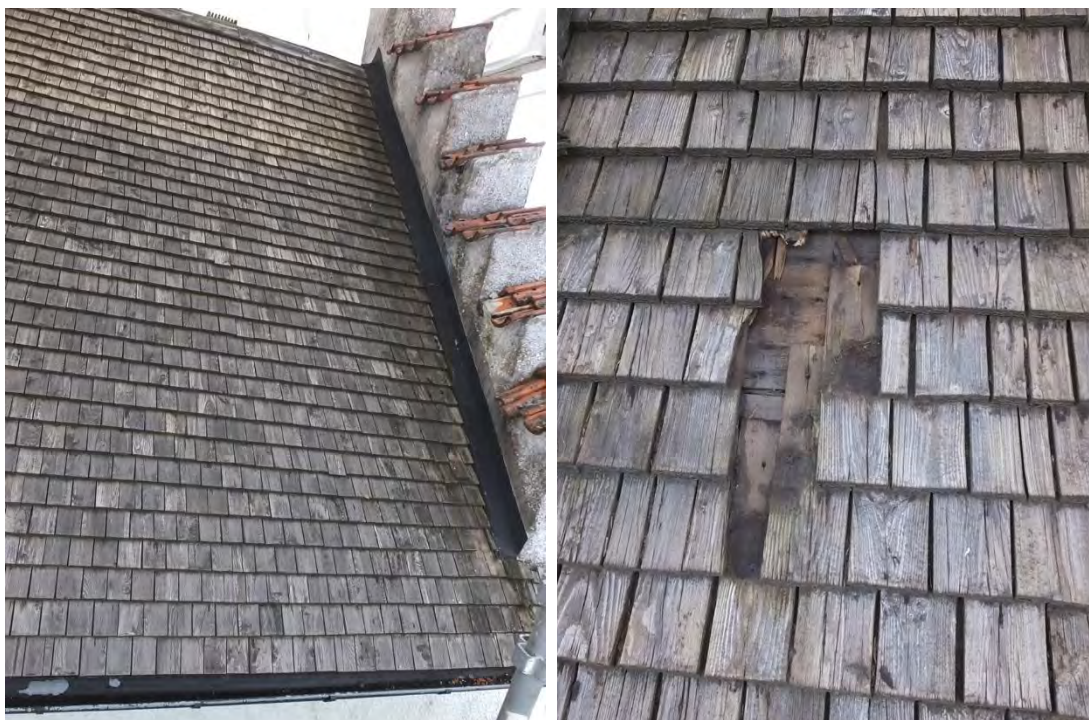
*Kortaket före nedtagningen av spånen.*

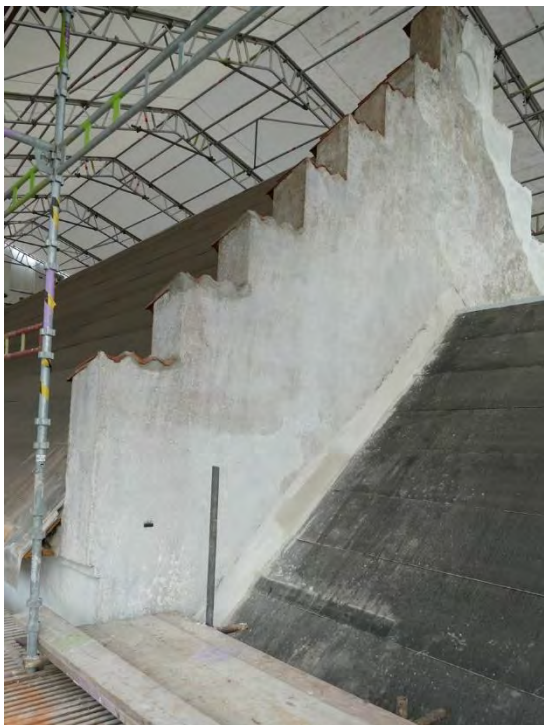
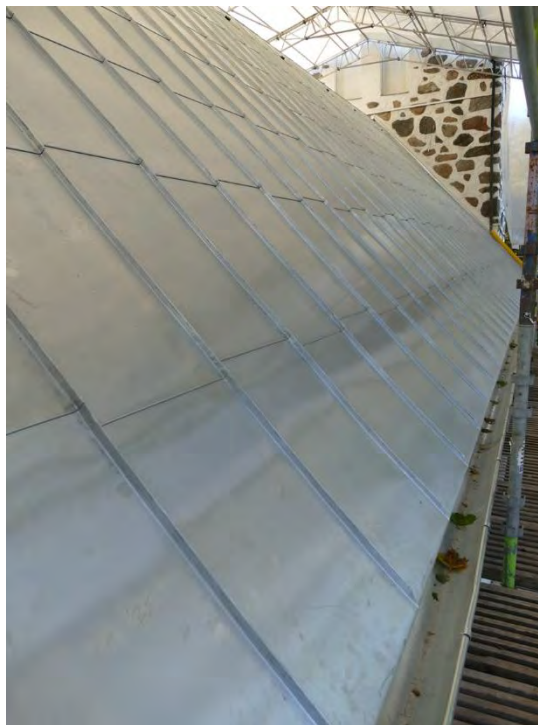
T. v: Långhus- och korttak efter att ny brädspontning och papp lagts. T. h: Långhusets norra takfall vid slutbesiktningen, efter att zinkplåten lagts klart. Skivorna lades med 5 cm förskjutning.

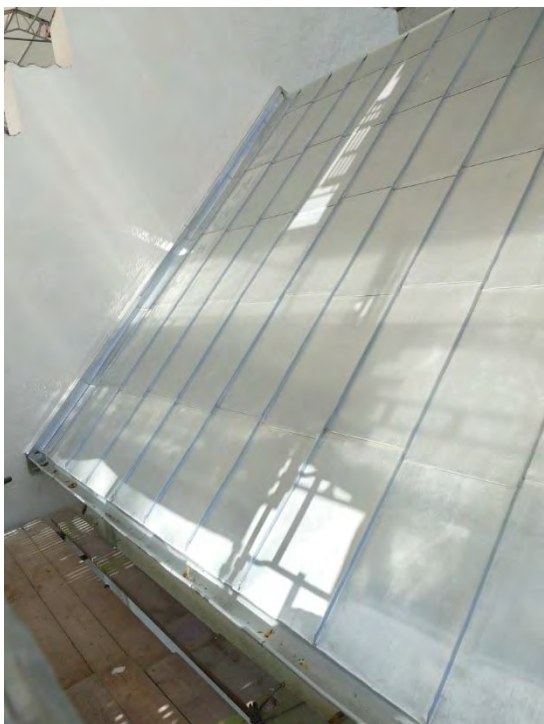
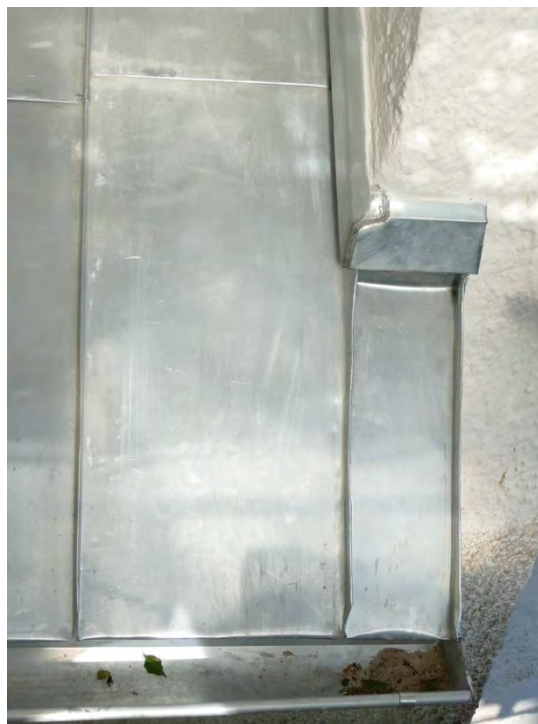
Kortakets södra takfall. T. h: I det sydöstra hörnet gick taket ut en bit över gavelmuren vilket löstes med en smal plåtskiva. Takfotens sida är plåtklädd.

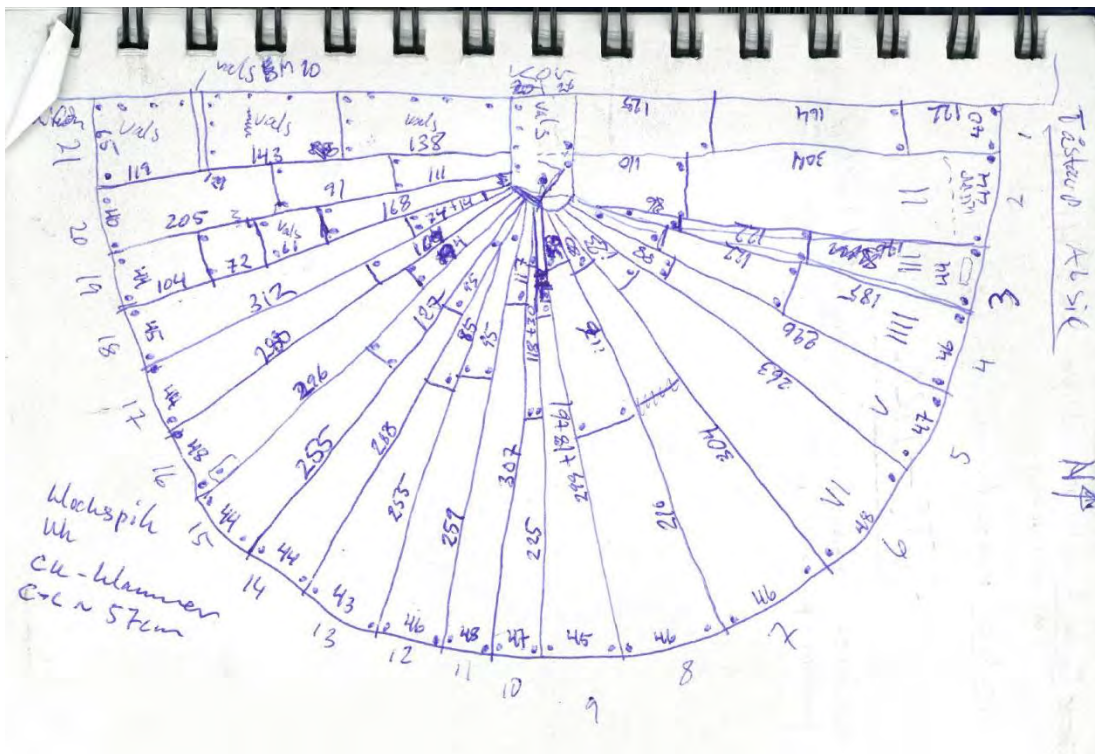
Skiss med mått över absidtaget, före omgjutningen, uppmätt av Petter Jansson.
