2019:36

Skvaltan i Sillaröd - restaurering av kvarnhuset

Antikvarisk medverkan, 2019

Antikvarisk medverkan, 2019
Andrarums socken
Tomelilla kommun
Skåne län

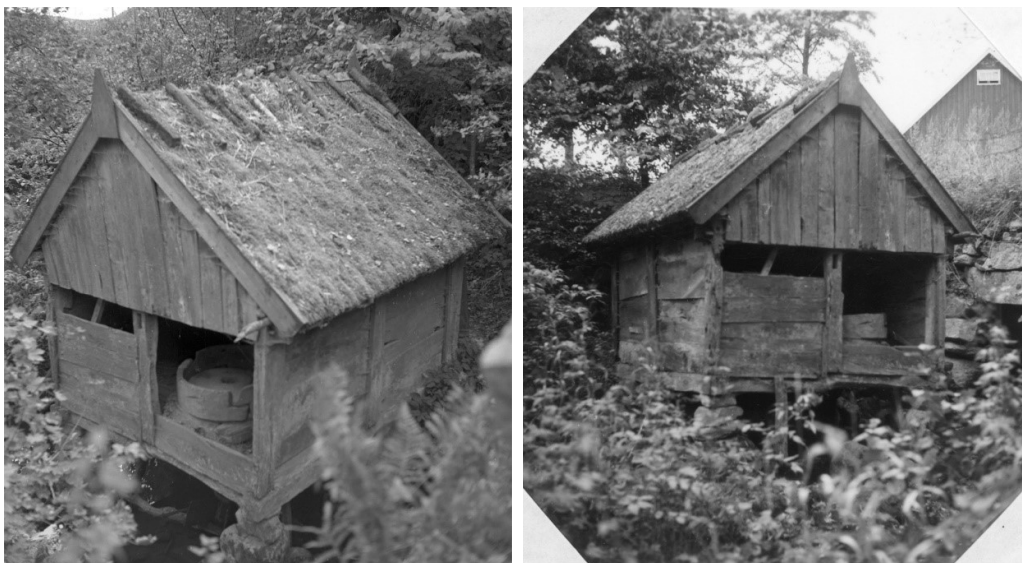
Skvaltan i Sillaröd. Under kvarnen skymtas skovelhjulet med vertikala skovlar. Foton från 1954, Regionmuseet Kristianstad.

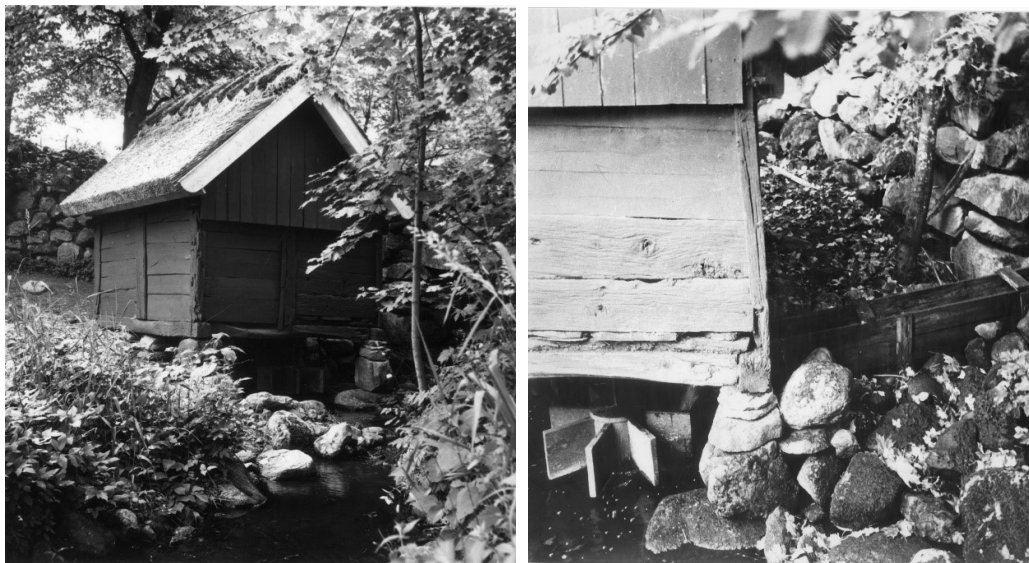
Efter att skvaltån återuppbyggs och fått nytt skovelhjul. Foton från 1970 respektive 1981, Regionmuseet Kristianstad.
