Rapport 2019:15

Bjällerups kyrka

– utvändig renovering

Antikvarisk medverkan, 2018–2019
Bjällerups socken
Staffanstorps kommun
Skåne län

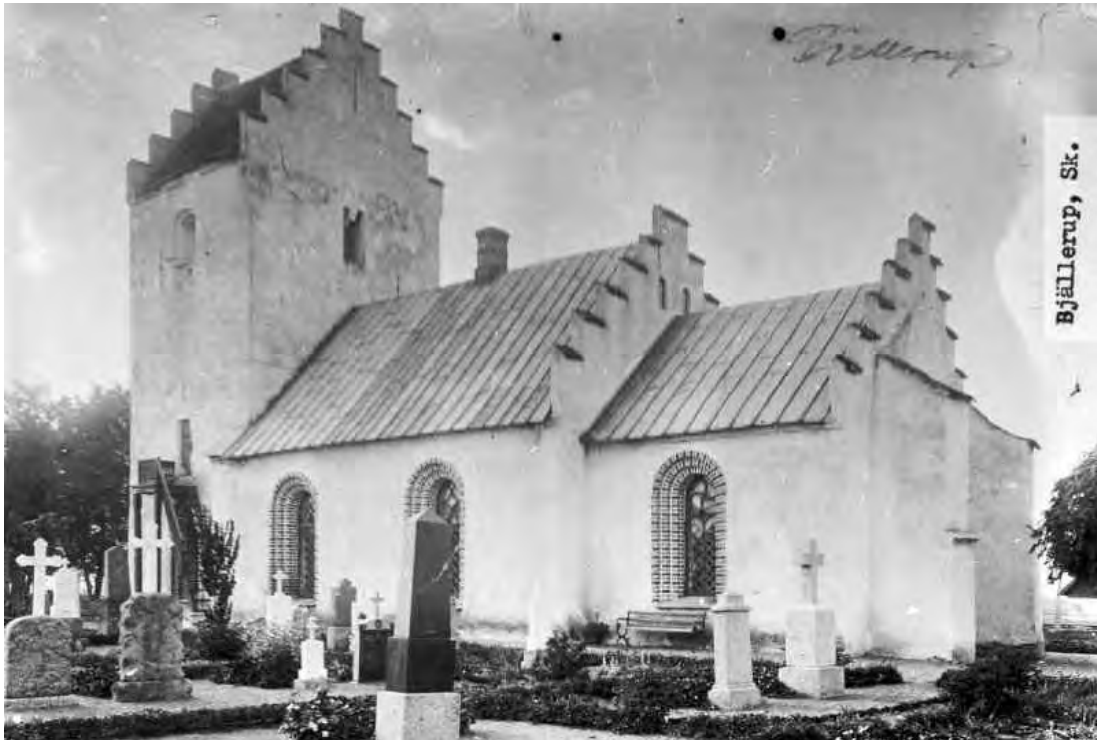
Bjällerups kyrka, odaterat foto. Koret och långhuset har varit täckta med bly sedan lång tid. Korettakets blytak ser ut att ha samma utseende som taket hade fram till september 2018. Foto Riksantikvarieämbetet.

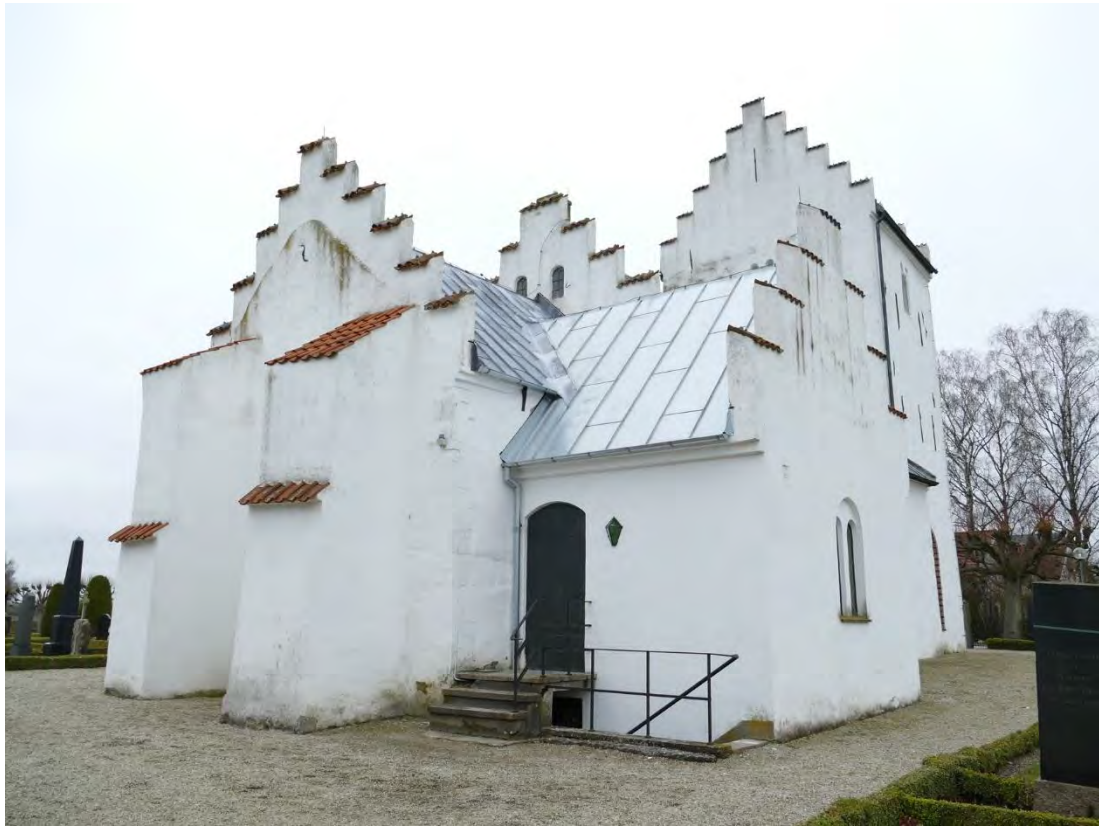
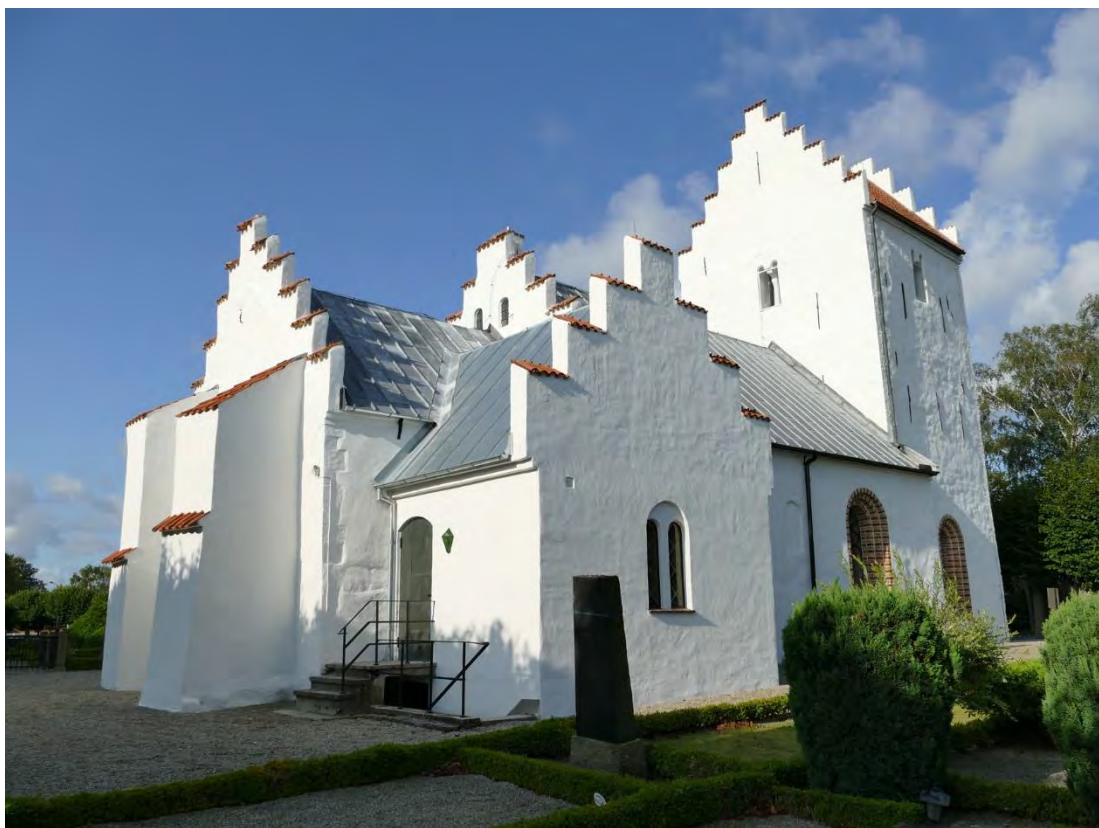
Längst upp: Bjällerups kyrka, mars 2019 (efter att taken på sakristian och koret lagts om) och ovan: efter renoveringen, september 2019.
