Sankta Maria kyrka

Antikvarisk medverkan, 2018–2019

Sankta Maria kyrka i Åhus

- in- och utvändig renovering

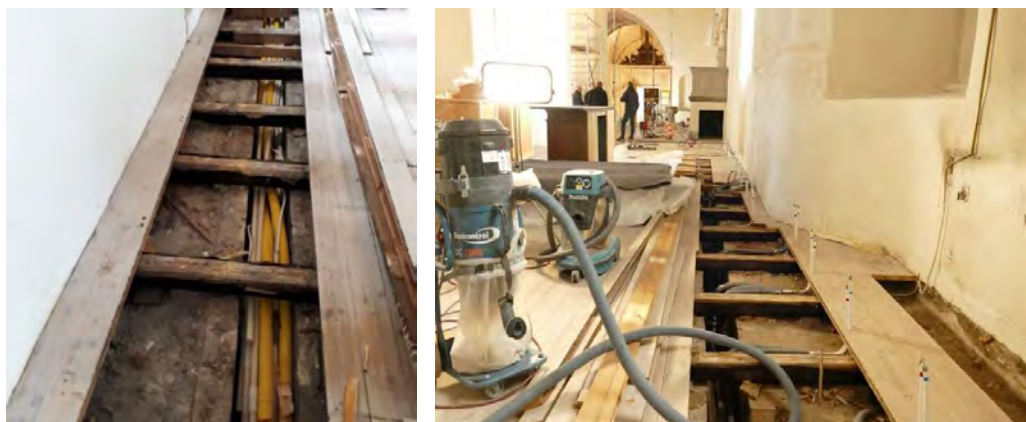
Ett äldre schakt för el och VVS-installationer kunde återanvändas vid renoveringen. Här visas det sydvästra bänkkvarteret under pågående installation.

De nya centralerna och styrenheterna är placerade i källarlokalen under skomakarapellet och härifrån går alla ledningar och rör vidare ut i kyrkan. En håltagning har gjorts mellan källarutrymmet och långhusets sydöstra del i höjd med läktartrappan. Härifrån har VVS och el dragits i ett tidigare befintligt, gjutet schakt vilket löper längs korttrappan och kyrkans väggar. Schaktet har sannolikt tillkommit vid den första installationen av radiatorer i kyrkan och möjliggjorde nu för de nya installationerna att göras diskret. Tomrör har lagts ner tillsammans med elinstallationerna för att förenkla framtida kompletteringar av systemet.

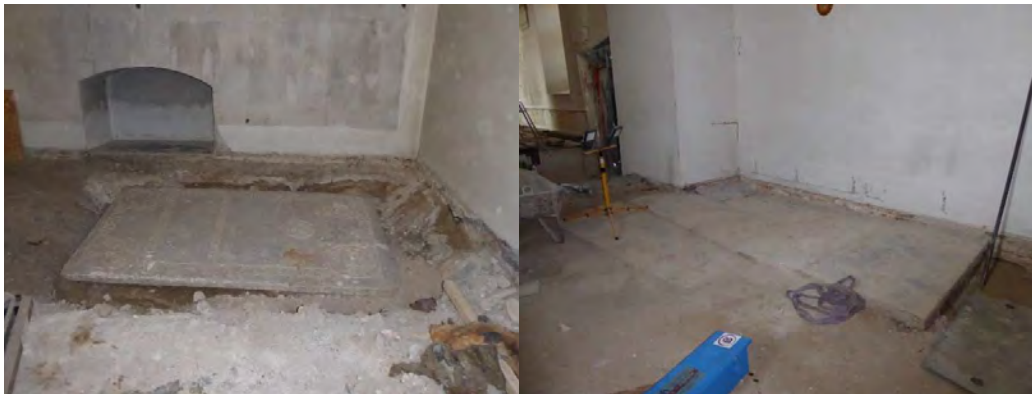
I korets nordöstra hörn återfanns en grav med gravhäll daterad 1610. Under hällen låg en rund träpinne som sannolikt har använts för att rulla hällen på plats. Till höger korets nordvästra hörn där flera sammanpusslade gravhällar fanns under 1900-talets kalkstengolv.

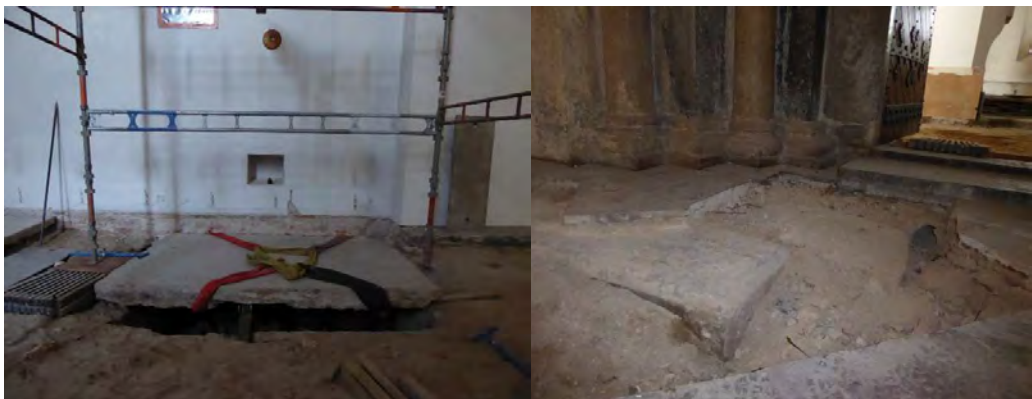
Gravhällen över den så kallade prästgraven vägde 2,6 ton och en specialanordning fick användas för att flytta hällen medan gravkammaren grävdes ut. Till höger golvet i vapenbuset i samband med grävning för VVS, flera äldre, bearbetade stenar återfanns. Under nuvarande tröskel mellan vapenbus och långbus låg vad som förmodas vara en äldre tröskelsten, med spår av ålderdomlig kilspräckning.

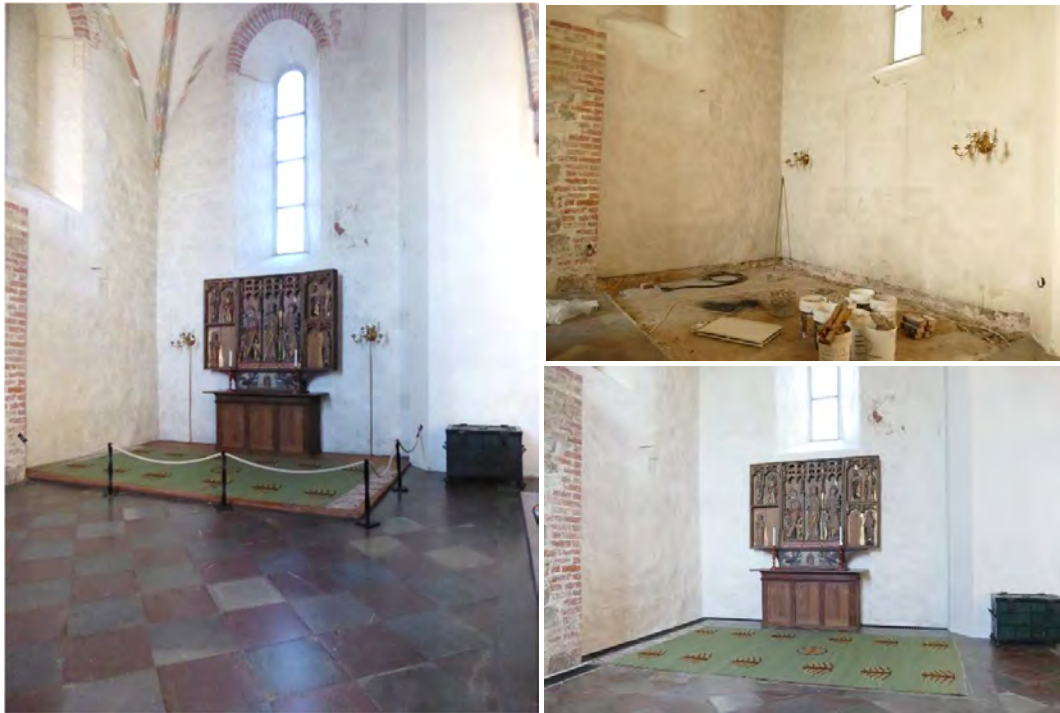
Till vänster långhusets nordvästra hörn före renoveringen; Mariaaltaret är placerat på ett trägolv. Överst till höger visas samma utrymme under pågående renovering när trägolvet rivits och förberedelser görs för VVS samt för gjutning inför läggning av kalkstensgolvet. Längst ner till höger visas utrymmet efter renoveringen; väggarna är rengjorda av konservator, skador efter lampeterna är retuscherade, nedsänkta golvkonvektorer löper längs yttermuren, med undantag för platsen för Mariaaltaret. Trägolvet har ersatts av kalksten.

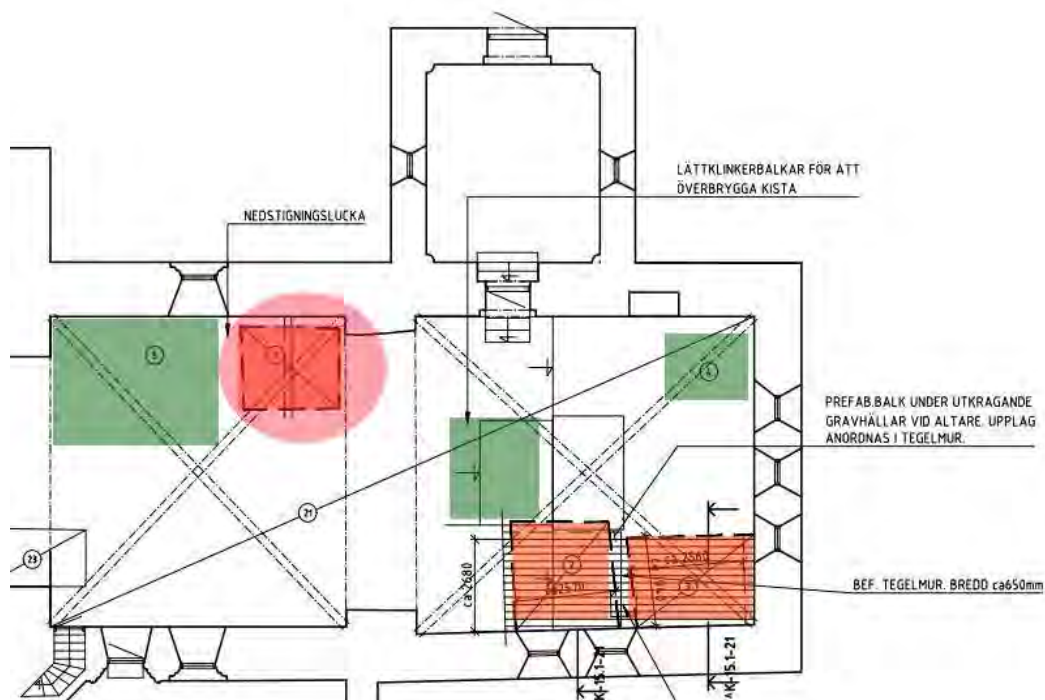
Förundersökningar inför arbetet i koret visade att järnbalkarna mellan bremervalven, som sedan 1905 har burit golvet, var gravt rostangripna och behövde åtgärdas. I långhuset visade det sig att sandbädden som en kalkgjutning och kalkstensplattorna en gång lagts på hade sjunkit, av okänd anledning. På en del ställen hängde golvet likt en hängmatta över sandbädden.

En detalj ur planritningen över koret. De orangea kvadraterna markerar gravvalv utan hällar där enbart överbyggnaden åtgärdats. Den röda ringen markerar det gravvalv som grävts ut helt i samband med arbetet eftersom gravhällan över valvet behövs flyttas i samband med installation av värmeconvекtorer. Hällan har placerats i golvnivå. I den gröna ytan till vänster låg flera gravhällar, i varierat skick, men här fanns inga spår av gravkammrar. Den gröna ytan till höger markerar platsen för en gravhäll under vilken fanns en fördjupning i sanden, möjligtvis en konsekvens av att en kista i graven kollapsat. Gravhällan byttes till golvnivå men graven lämnades orörd. Det gröna fältet i mitten markerar ytan precis framför altaret. Här återfanns flera träkistor som hade placerats direkt i sanden. Dessa kistor har lämnats orörda. Ett nytt bjälkelag har placerats så att kistorna ligger ostörda.

rubrik *Iakttagelser och ny kunskap*). Av ekonomiska och tidsmässiga skäl lämnades de övriga kamrarna outgrävda. När prästgraven var utgrävd av arkeologer byggdes stödmurar av lättklinker utmed kammarens väggar. Längs norra kyrkomuren har ett avstånd på 20 cm lämnats för att inte skada murverket. Stödmurarna behövdes som nytt upplag för gravhällen. Kvarlevor återplacerades i gravkammaren. Stengolvet vid altaret visade på sättningar. Vid närmare undersökningar visade det sig att gravvalvet söder om altaret gick in under altaret och inte gav tillräcklig stabilitet för altarets tryckkraft. Under golvet vid altaret var grundläggningen framförallt av sand och här kom nya gravar i dagern. Kistorna var nedsatta direkt i sanden. Projektet beslutade att inte gräva ut dessa gravar. I samråd med byggnadsstatiker gjordes bedömningen att genom att placera ett nytt bjälklag över gravarna utesluts den risk för sättningar som föreliggare när kistorna fortsätter att förmultna. Framför altaret har lättklinkerbalkar använts för att överbygga gravarna och utgöra underlag för golvet. Över de två södra gravvalven ersattes bremervalven med prefabricerade betongbalkar i öst-västlig riktning. Ett urtag har gjorts i muren mellan de två gravkamrarna, ovanför detta har en inspektionslucka installerats så att båda kamrarna kan besiktigas från samma nedgång. Klimatmätning pågår i kamrarna.

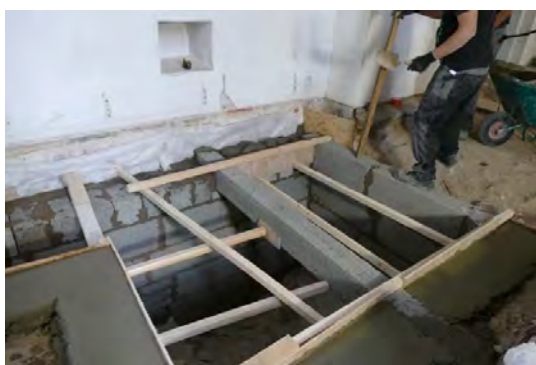
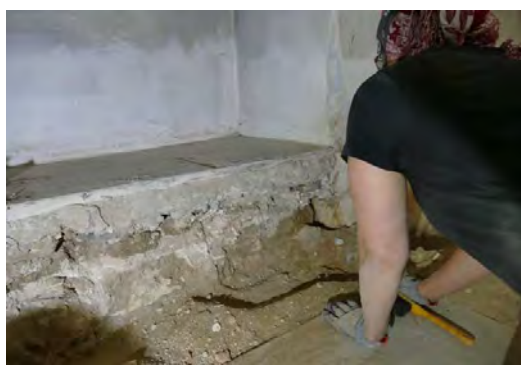
Till vänster förstärkning av lättklinker i prästgraven för att kunna återplacera hällan i golvnivå. Till höger syns arkeolog Yha Wickberg, Sydsvensk arkeologi AB, när hon undersöker den nordöstra nischen i koret vilken sannolikt varit djupare. I nischens kant mot väggen syns tydligt ett äldre puts- och färglager i gråblå kulör.

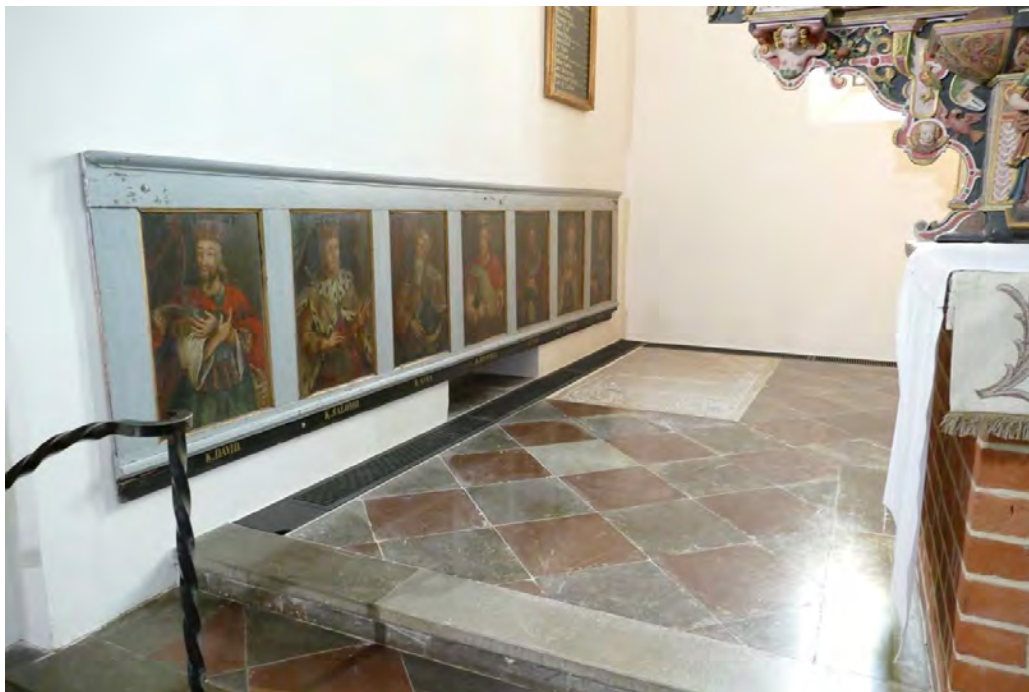
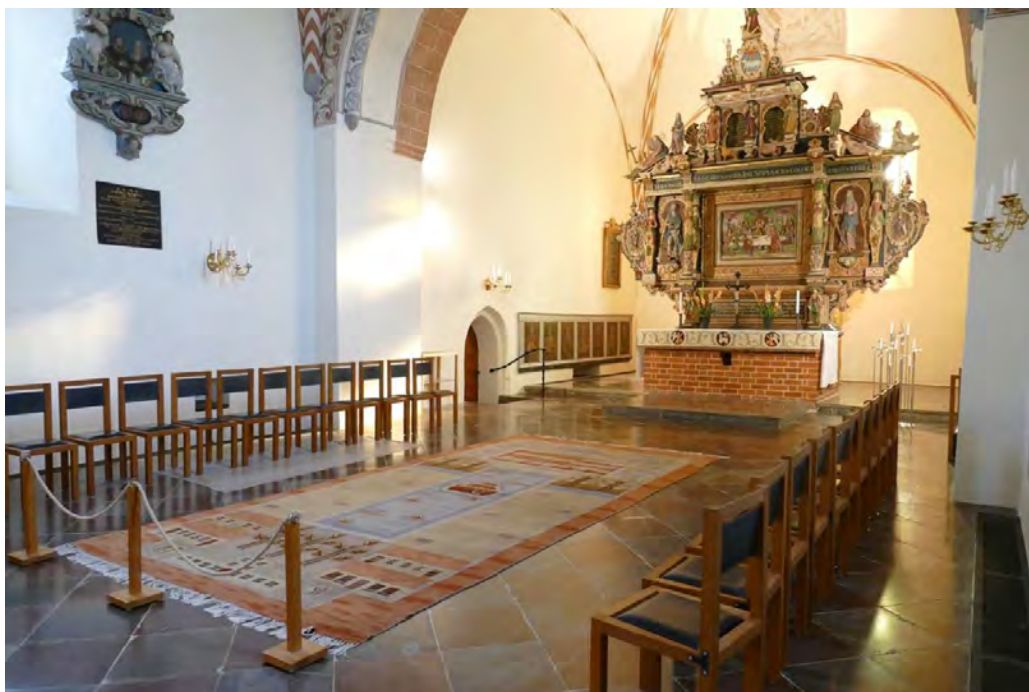
Koret efter avslutad renovering. Den övre bilden visar korförlängningens nordöstra hörn där en gravhäll lyfts upp till golvnivå. Längsmed väggen syns de nedsänkta konvektorgravarna täckta med metallgaller. Den nedre bilden ger en överblick över hela koret efter renoveringen. Under den borte stolsraden syns gravhällen över den så kallade Prästgraven.

Innan kalkstengolvet återlades fylldes golvet upp med marksand. Nytt underlag för kalkstensplattorna utgörs av en gjutning med Weber skumbetong samt ett avjämnande skikt kalkgjutning med Rödvig Jurabruk (Kh100/400). I koret har två gravhällar flyttats upp i golvnivå. Den ena är gravhällen i den nordöstra delen av det äldsta koret, tillhörande kyrkoherde Peder Pedersen och hustrun Dina Hansdotter. Den andra är gravhällen i korförlängningens nordöstra hörn tillhörande borgmästare Christoffer Andersen och hustru Kistine Pedersdatter. I övrigt har golvplattorna lagts tillbaka i lägningsbruk NHL 3.5 och fogats med cementvälling. I långhusets västra travé har trägolven vid Mariaaltaret samt i motsatta hörnet vid styrutrustningen ersatts med kalkstengolv. Även vid lekhörnan bakom norra bänkkvarteret och vid en borttagen bänk längst bak i det främre, sydvästra bänkkvarteret har brädgolv ersatts med kalkstengolv av något mindre format än de i övriga kyrkan. Kompletterande kalksten har varit Ölandssten Horns udde Röd B1 respektive Ölandssten Gillberga Ljusgrå Hors, båda slipade.

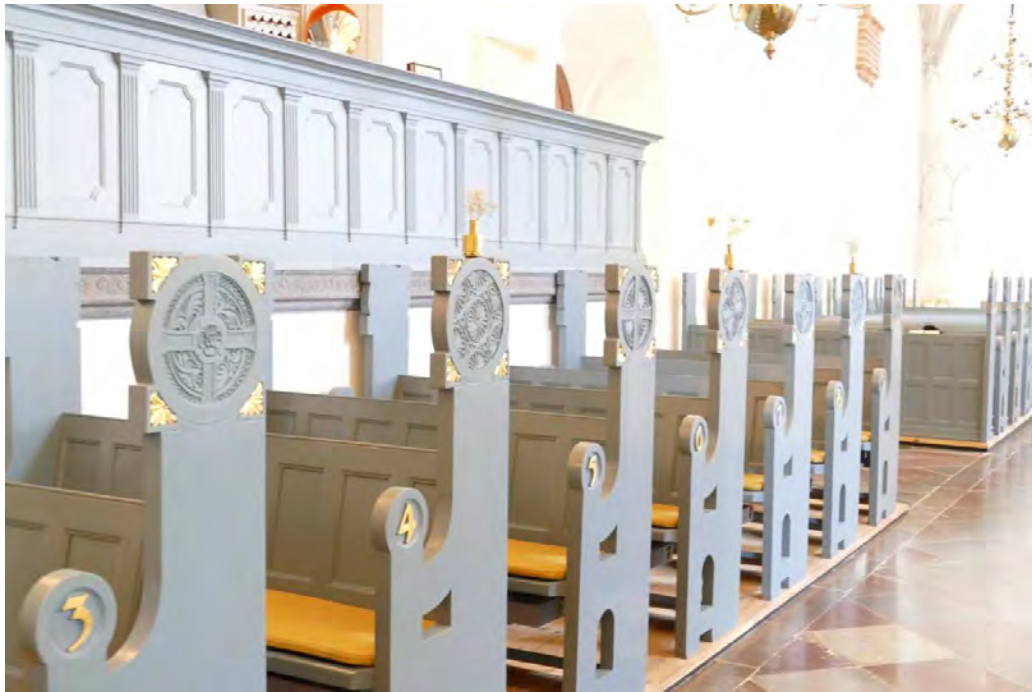
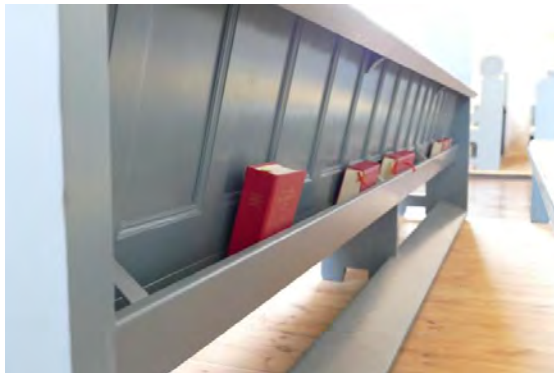
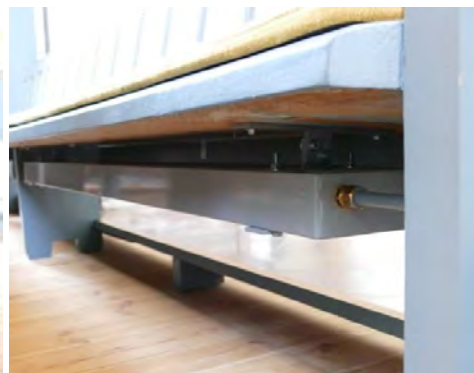
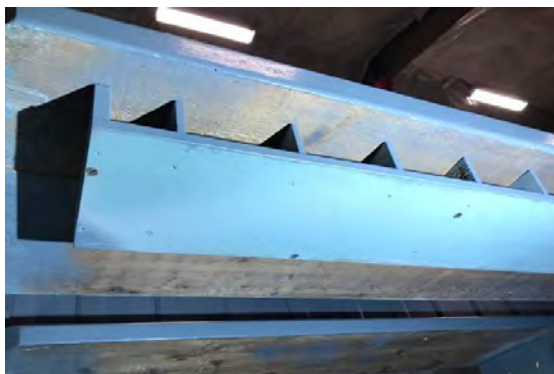
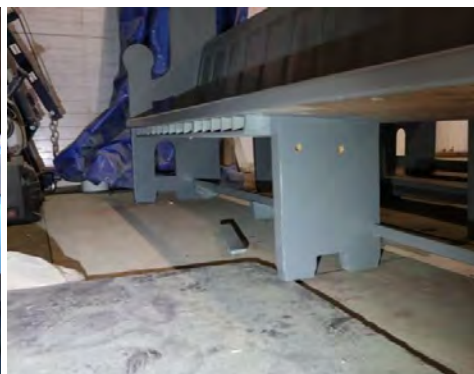
Översta bilden visar det sydöstra bänkkvarteret efter avslutad renovering. Den blå kulören överensstämmer med kulören från 1905, förgyllningarna har reparerats, gjorts om eller retuscherats – efter behov. De mittersta bilderna visar till vänster de nya psalmbokshyllorna, och till höger de nya bänkvärmarna, noggrant inmålade i bänkarnas kulör. Längst ner visas bänk 7 respektive 16 vilka var försedda med hyllor för psalmnummer. Dessa hyllor har dokumenterats och monterats bort för att ge plats åt bänkvärmare.

Bänkarna monterades ner och flyttades till en måleriverkstad direkt vid projektstart. Där har de renoverats och målats om. Inledningsvis har bänkarna rengjorts från moderna färgtyper med hjälp av värmepistol, efter detta har bänkarna slipats både med maskin och för hand. Kvistar har målats med schellack så att de inte ska slå igenom i målningen senare. Till sist har bänkarna målats tre gånger med linoljefärg. Linoljespackel har använts till skador där detta varit nödvändigt. På långbänk 7 respektive 16 fanns tidigare en psalmnummerhylla på undersidan av sitsen och dessa har efter dokumentation monterats bort för att ge plats åt bänkvärmarna. När bänkarna var tillbaka i kyrkan monterades de nya psalmbokhyllorna på baksidan av varje bänks ryggstöd.

De förgyllda detaljer som funnits på varje bänks gavelparti i form av medaljonger och siffror hade inte renoverats hos måleriet. Förgyllningarna var i varierat skick men behövde generellt åtgärdas när bänkarna var tillbaka i kyrkan. Inledningsvis diskuterades möjligheten att helt enkelt måla över de förgyllda partierna i samma kulör som bänkarna. Så var det ursprungligen och förgyllningen tillkom först under 1990-talet. Det var alltså inte en ålderdomlig detalj. Ändå kom projektets medlemmar överens om att förgyllningen var en värdefull detalj som lyfter inredningen i kyrkan. Förgyllningen var gjord med slagmetall, täckt med ett lager schellack. För att få en hållbar lösning ur ekonomiskt perspektiv gjordes en kompromiss kring åtgärder. Olika färg- och teknikprover gjordes för att hitta det bästa alternativet. Bänkgavlarna som vetter mot kyrkans norra gång målades helt blå. De förgyllda partierna på bänkgavlarna som vetter mot kyrkans mittgång har åtgärdats efter behov. En del har fått en helt ny förgyllning med bladguld på en botten av grön färg, en del har enbart retuscherats med guldfärg – andra har varit i så gott skick att de kunnat lämnas utan åtgärd. Förgyllningen har avslutats med ett lager schellack. En detaljerad redogörelse för förgyllningsarbetet finns i konservatorsrapporten.

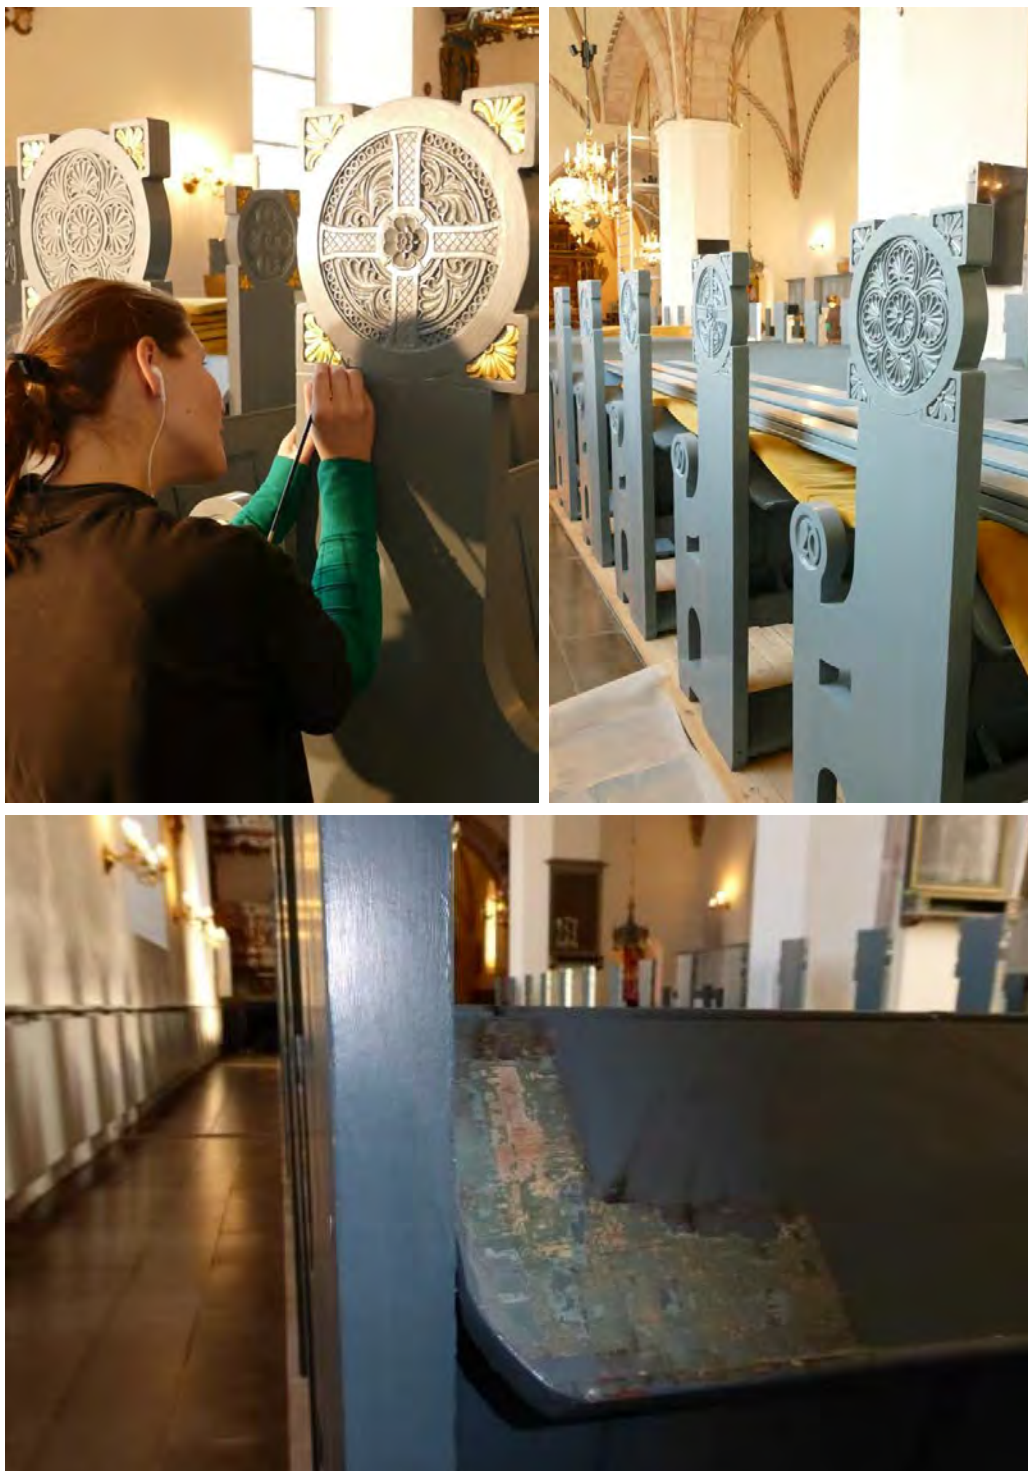
Överst till vänster arbetar konservator Kajsja Söderberg med att restaurera förgyllningen på bänkgavlarna. Bilden överst till höger visar de bänkgavlar mot norra gången där de förgyllda partierna helt målats över i samma kulör som bänkarna. Längst ner visas spår av den färgundersökning som Färgarkeologen utförde. Denna föregick beslut om färgtyp och kulör i projektets början.

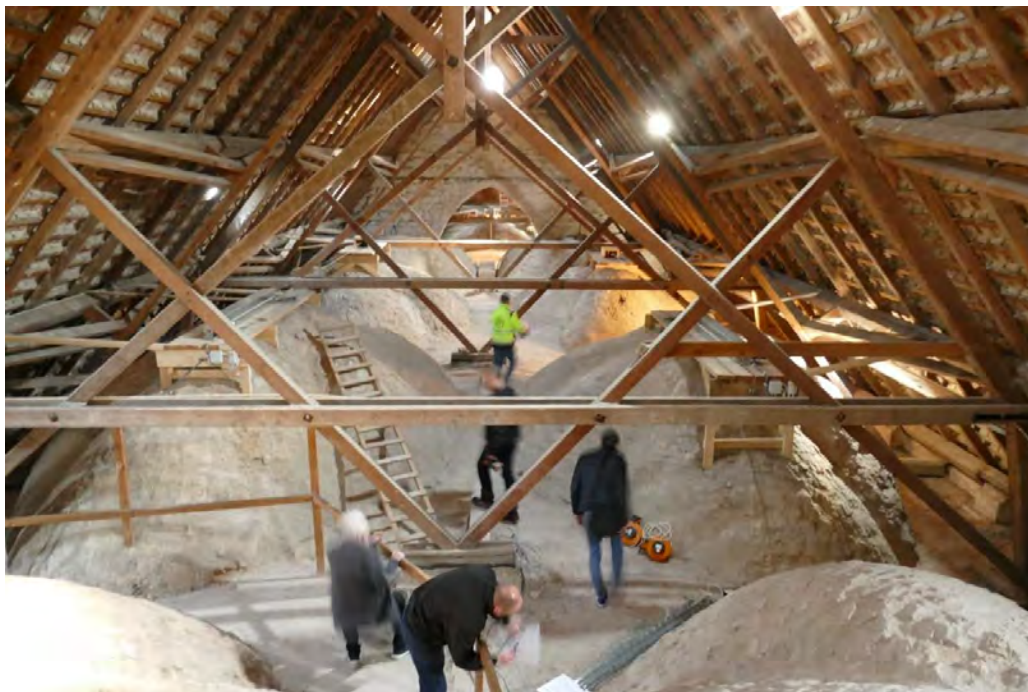
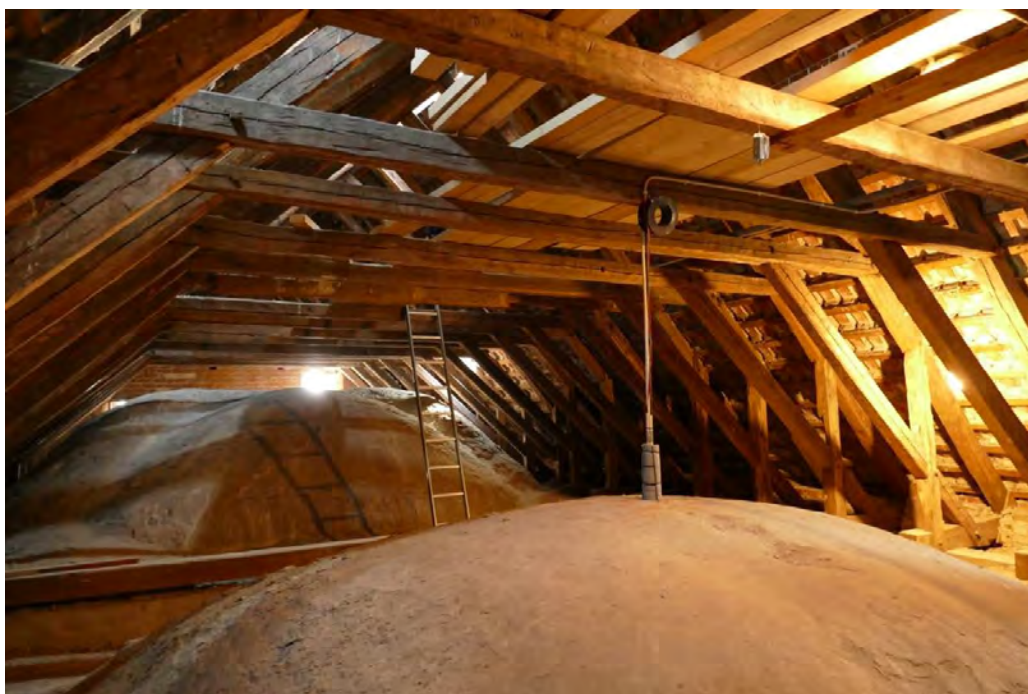
På vinden har installationer gjorts för att bära upp de elektrifierade lamphissarna. Särskild omsorg har lagts vid att vajrar till lamporna inte sliter på de befintliga håltagningarna i valven. Högst upp syns vinden över långhuset med koret i fonden. Längst ner syns vinden över koret, med östra gaveln i fonden.

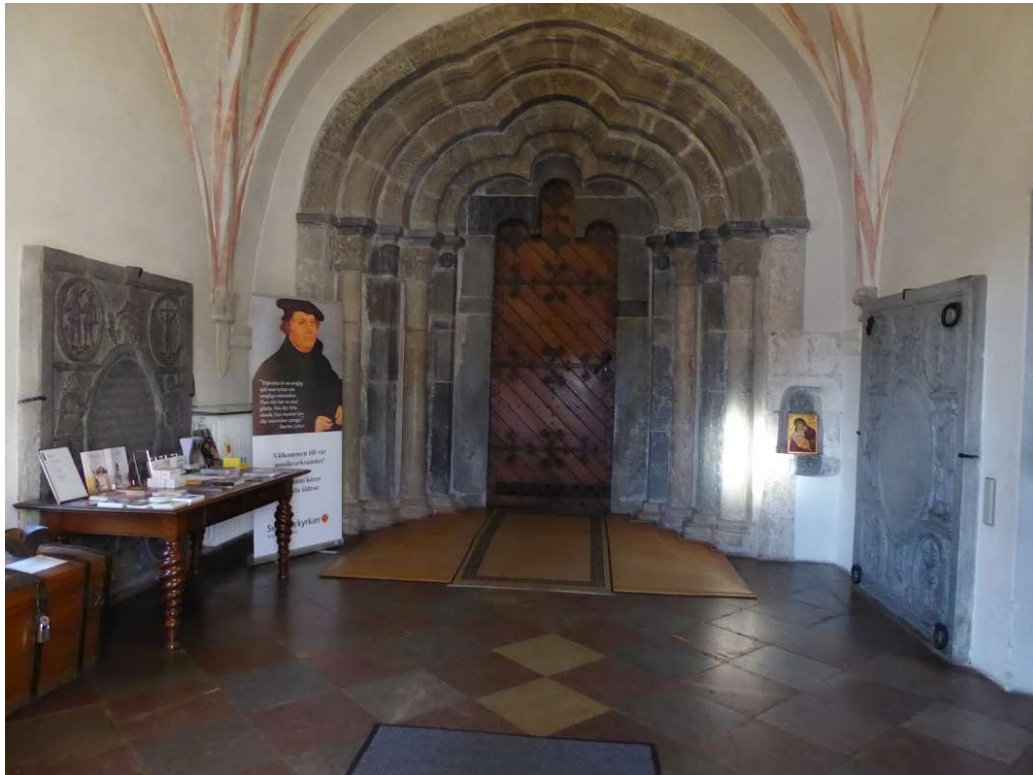
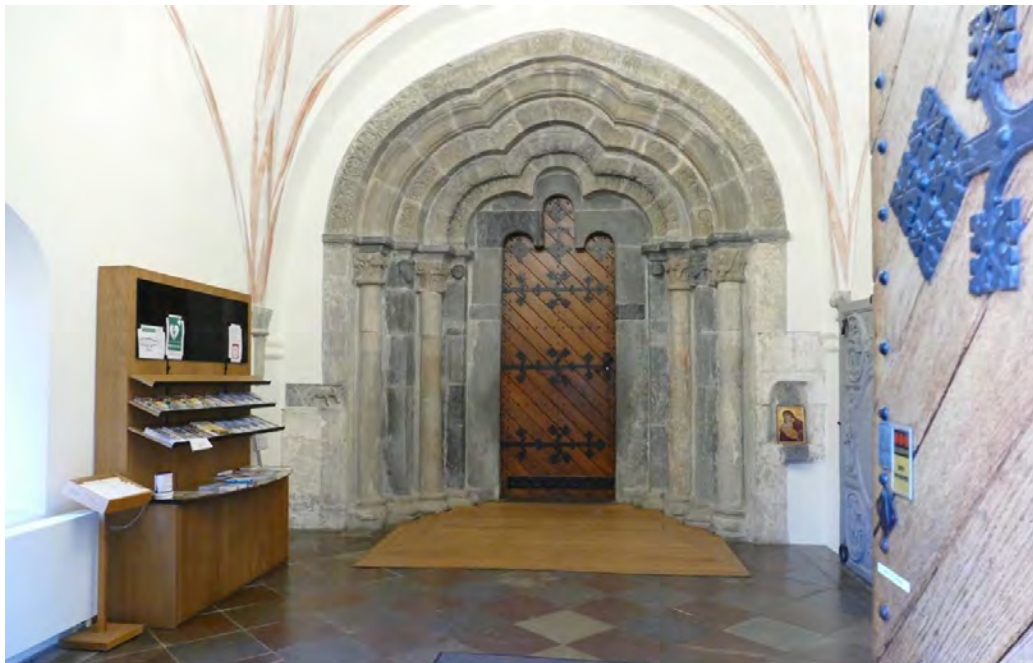
Vapenhuset vid södra entrén har omstrukturerats. Överst visas vapenhuset före renoveringen, observera bokbord, kista och repa. Den nedre bilden visar vapenhuset efter renoveringen. Bokbord och kista har ersatts av en "Info-möbel" som rymmer skåp, hyllor och anslagstavla. Till vänster i bild syns den nya radiatoren. Ett syfte med den nya möbleringen har varit att lyfta fram den romanska portalomsfattningen.

Vapenhuset vid kyrkans södra entré fungerar som huvudentré. Både på grund av de nya VVS-installationerna och på grund av att rummet inte var funktionellt ordnat har möbleringen omdisponerats och förnyats under projektet. Tidigare fanns här ett bokbord, fristående vepor, ljusbärare, kista att lägga pengar i, stolar och rockhängare. För att samordna mängden möbler och för att den romanska portalen till långhuset ska synas och komma till sin rätt har ett kombinerat skåp/bord/bokhylla/anslagstavla skapats. Av platsbrist var enda möjliga placeringen framför en av de väggfasta gravhällarna i vapenhuset vilken har byggts in. Möbeln går dock att dra fram och åtgärder har vidtagits så att luftväxlingen bakom möbeln är tillräcklig. Möbeln utgörs av ett skåp med en utskjutande skrivskiva på och ovanför denna tre hyllplan fästa i elfa-skenor som frästs in i bakstycket. Ovanför hyllorna sitter en anslagstavla i magnetiskt glas. Skåpet är tillverkat i skiktlimmad ek respektive ekfanér. Ovanpå skrivskivan ligger en skiva i härdat glas. Skåpet är formgivet av Magnus Tyche. I vapenhusets sydvästra hörn har ett komplement till en väggfast radiator monterats. Det är en radiator i form av en sittbänk. Smala, grå rör skapar bänkens form. En specialtillverkad sits av ek har lagts ovanpå värmerören. Bänkens sits är formgiven av Krister Wall.

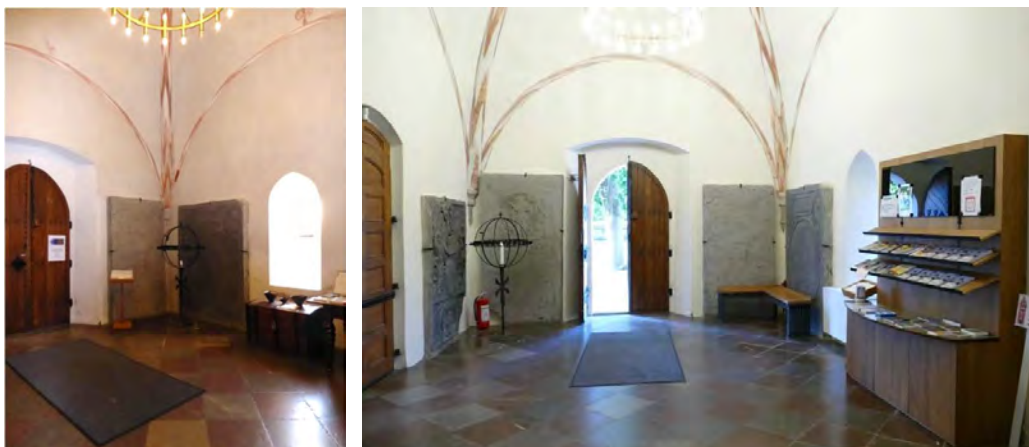
I vapenhusets södra del har en bänk installerats. Bänken är ett komplement till uppvärmingen och är egentligen en radiator, försedd med en sits av ek.

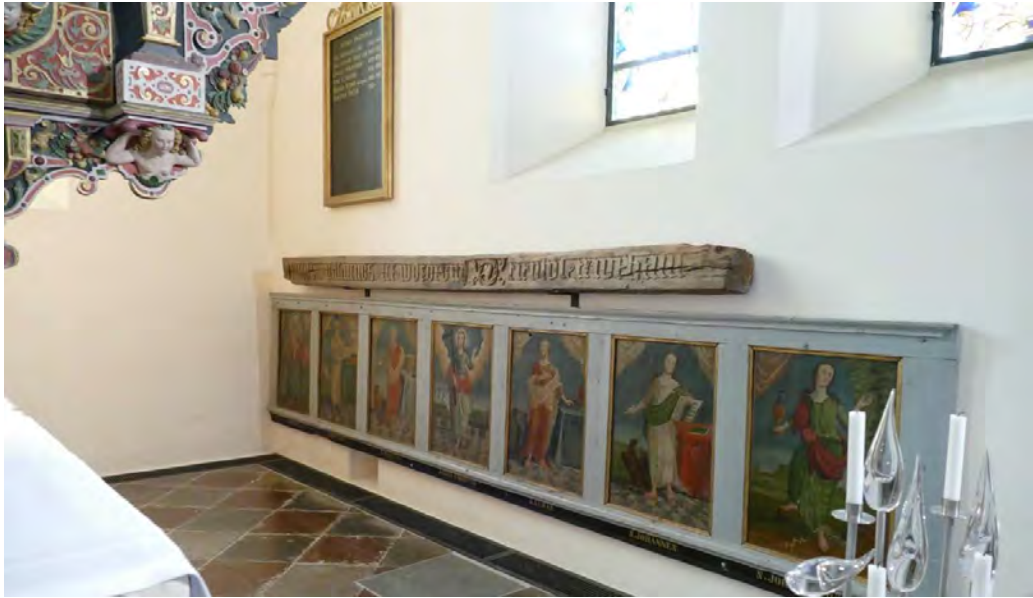
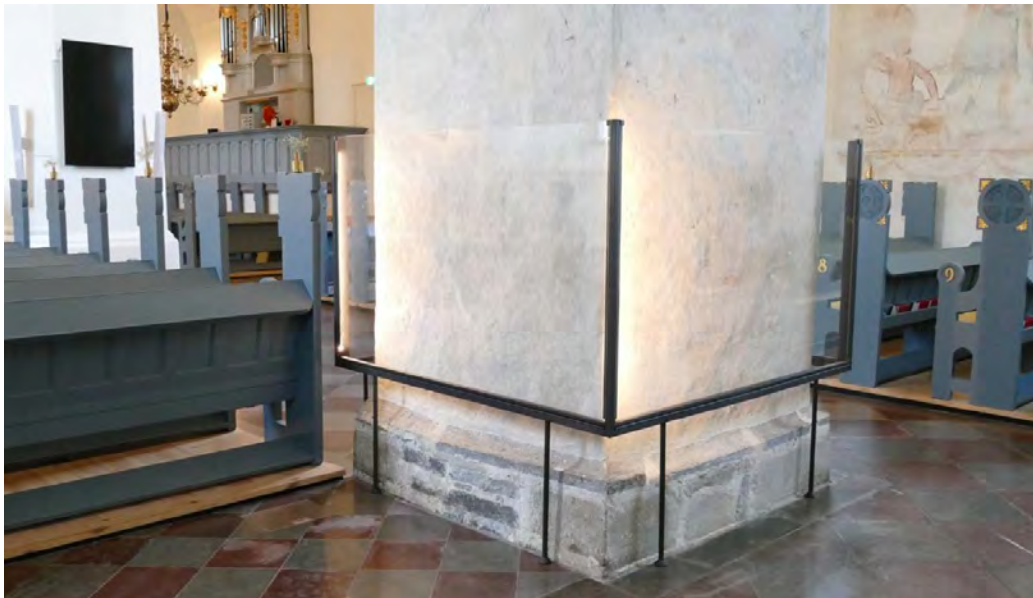
Den övre bilden visar korförlängningens södra vägg där trabes, istället för att placeras på golvet, har monterats på en special-tillverkad konsol över den äldre läktarbarriären. Den nedre bilden visar glasinklädnaden kring den västra långhuspelaren, vilken tillkommit för att tillgängliggöra inskriptioner på pelaren – utan att riskera att dessa kommer till skada.

Långhusets västra mittpelare har en mängd inristade runor av stort kulturhistoriskt värde. Runorna är också viktiga för forskning och inte minst av stort allmänintresse. Av oro för skadegörelse har runorna inte uppmärksammats vid visningar eller i kyrkans informationsskrift. I syfte att kunna tillgängliggöra dessa i större utsträckning har pelaren på tre sidor fått en glasbeklädnad från 55 cm höjd till ca 160 cm höjd. Glaset sitter några cm utanför pelaren och det är öppningsbart för att möjliggöra städning. Skenor med ledbelysning i hörnen skapar ett släpljus som gör runorna enklare att se. Runorna har undersökts av Riksantikvarieämbetets runexpert men i skrivande stund har rapporten inte färdigställts. Glasinklädnaden är formgiven av Krister Wall.

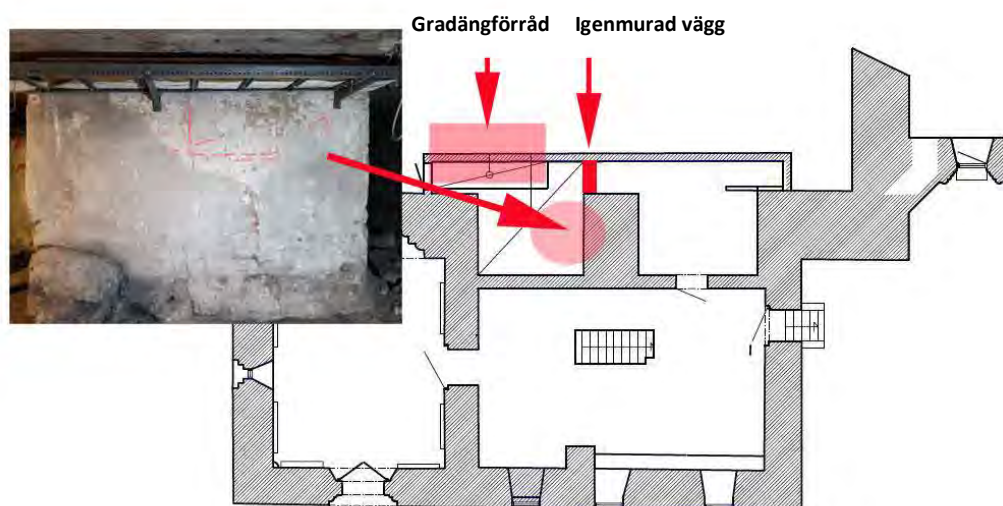
Ritningen visar vapenhuset till vänster och källaren under skomakarkapellet till höger. Ovan dessa i bild tar långhuset vid. Den röda rektangeln visar läget för det nya gradängförrådet. Ett trägolv har byggts i ett tidigare outnyttjat utrymme under orgelläktaren. Här har också en mängd VVS- och elinstallationer gjorts. I samband med arbetet upptäcktes vad som möjligtvis skulle kunna vara en skiss av ett skepp på pelaren som tidigare varit fullt synlig i skomakarkapellet. Spåren är mycket fragmentariska och har på fotografiet ovan fyllts i med hjälp av ett bildredigeringsprogram. Läget för den presumtiva skissen är markerat med röd cirkel på ritningen ovan. I samband med arbetet murades en vägg upp mellan källarförrådet och det nya gradängförrådet.

Gradängar används vid evenemang och konserter i kyrkan och tar upp stor yta för förvaring när de inte används. Ett särskilt gradängförråd med plats för två hjulförsedda vagnar har därför byggts i ett tidigare outnyttjat utrymme under orgelläktaren. De hjulförsedda vagnarna underlättar även ur arbetsmiljöperspektiv när gradängerna skall tas fram och plockas bort. Åtkomst till förrådet är via en lucka direkt öster om långhusets södra entré. Här har ett trägolv med sarger byggts i samma golvnivå som långhusets. Underbyggnaden och vägg för att avskärma förrådet har gjorts i lättbetong. Trägolvet har måttanpassats för utrymmet som gradängvagnarna kräver. Förrådet stängs med en lucka med ramverk och fyllning av trä, målad med linoljefärg i vit kulör.

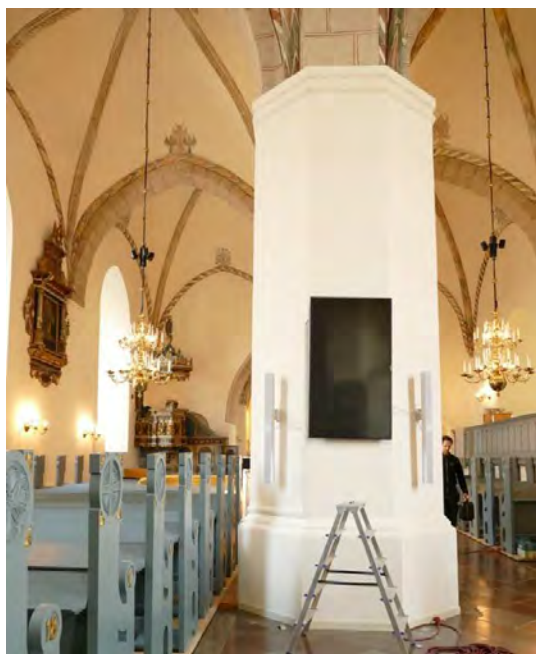
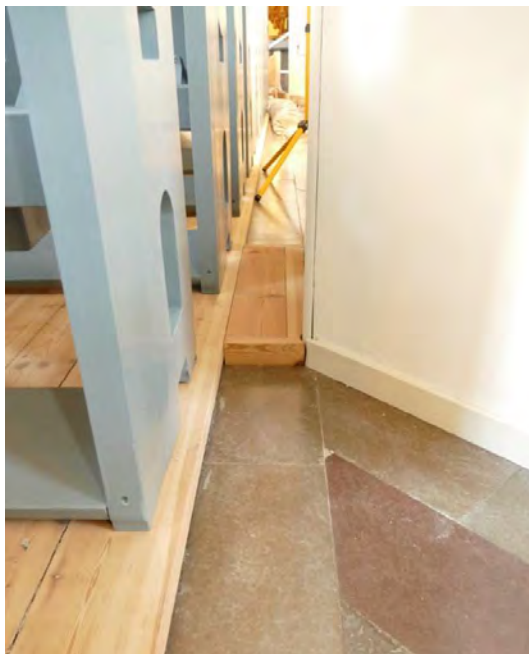
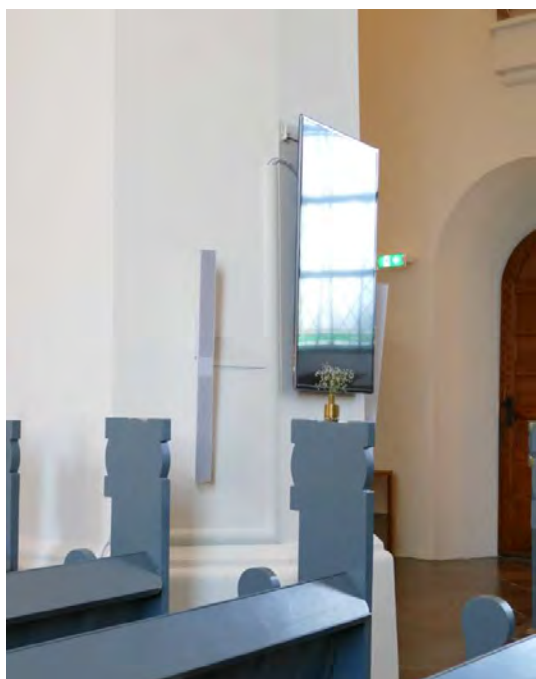
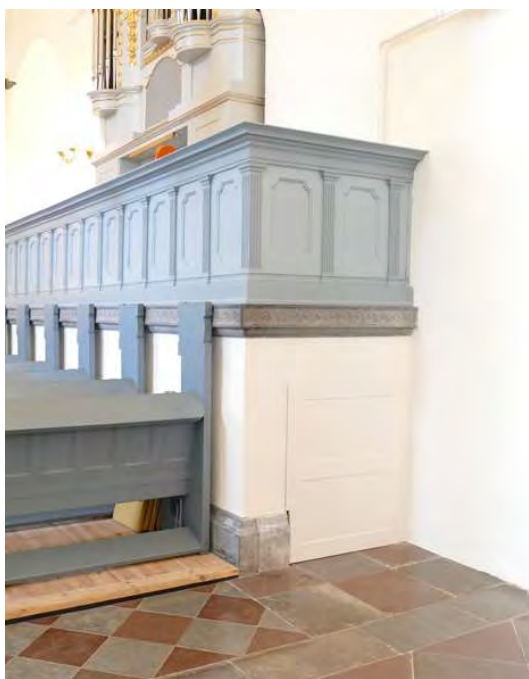
De två övre bilderna, samt den nedre till vänster, visar installation av tv-skärm och högtalare med kabeldragning på den mittersta långhuspelaren. Kablarna har dragits via en trälåda i nivå med bänkkvarterets golv, via kabelrännor som målats in mot pelarens kulör. Bilden längst ner till höger visar ändringen av det sydöstra bänkkvarteret där den bakre bänken samt skrancket tagits bort och en del av trägolvet ersatts med stengolv. En diskret, vit lucka på läktarens gavel leder in till ett nytt förråd för förvaring av gradängar (se även ritning på föregående sida).

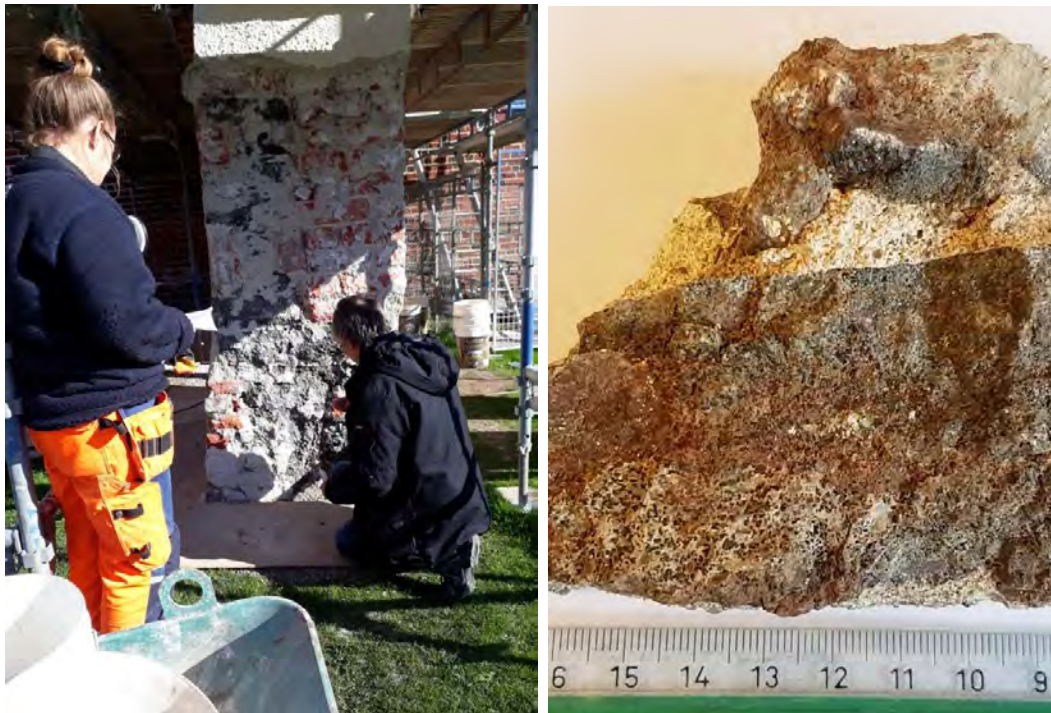
Åke Johansson (Naturhistoriska Riksmuseet) Leif Johansson (Lunds universitet) samt Mikael Erlström (Sveriges geologiska undersökning i Lund) är tre geologer som har undersökt den svarta sten som förekommer i muren. Bergarten överensstämmer med stor sannolikhet med sten från Öland, i den undre delen av Bruddestaformationen, vilken påträffas utmed hela klinten i landborgen på Ölands västra sida. Bergarten domineras av glaukonitisk kalksten med skikt av välcementerad kalksten. Den dominerande stenen är karbonatcementerad, medelkornig och kraftigt vittringsbenägen. De bruna, rostlika, utfällningarna är pyritkorn som oxiderat. Projektet diskuterade möjligheten att även fortsättningsvis låta muren vara frilagd men eftersom den svarta stenen visade sig vara så vittringsbenägen beslutades att putsa muren. Kyrkans övriga opputsade murar har sökts igenom efter liknande sten. Det kan möjligtvis finnas ett inslag i nedre delen av korets södra mur, enbart synligt från insidan av en av gravkammarna. Stenen har dock inte undersökts av geolog.

Arkeolog Ylva Wickberg och geolog Åke Johansson undersöker stensorten i den frilagda muren. Till höger en närbild på stenen som senare bestämts till Glaukonit, sannolikt från Öland. Foto; Leif Johansson, Lunds universitet.

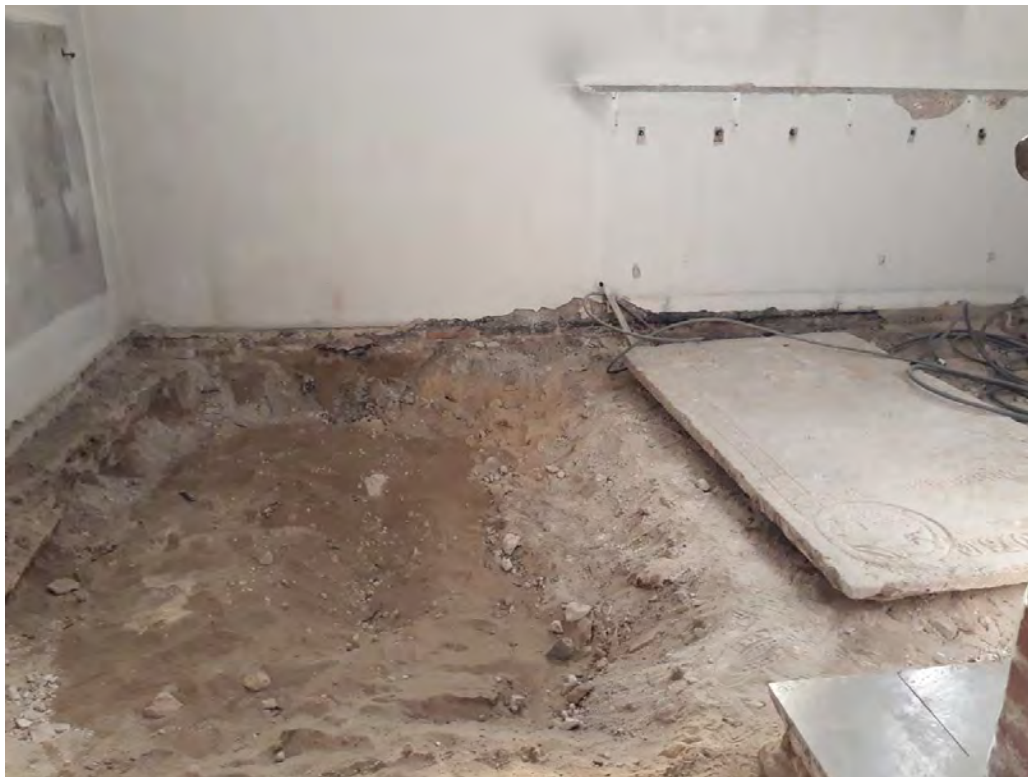
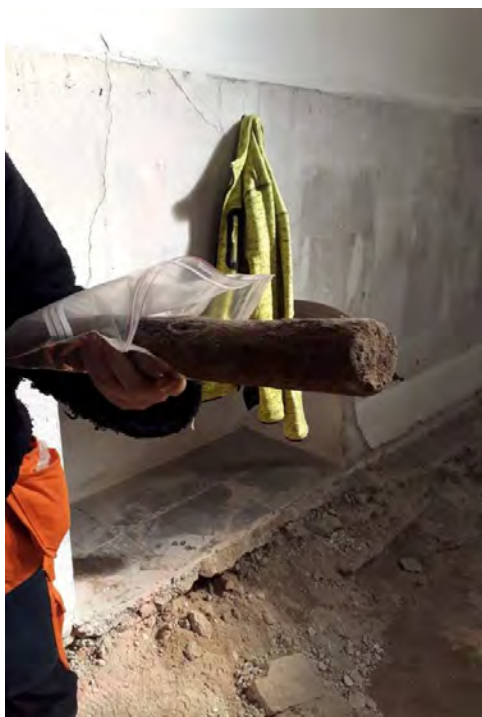
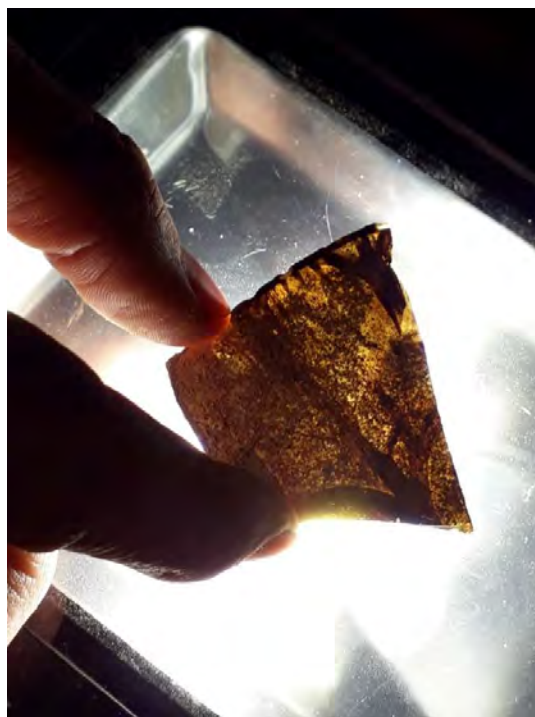
Borgmästare Kristoffers och hustru Kistines grav återfanns i korförlängningens nordöstra hörn. Under hällen från 1610 återfanns det runda trästycke som syns på den nedre bilden till vänster. Det kan möjligtvis ha använts för att rulla hällen på plats. Den nedre bilden till höger visar en bit av romanskt fönsterglas som återfanns intill den östra korräggen.
