# Hammarlövs kyrkogård

Vård- och underhållsplan 2019

Del 2 Trädvårdsplan

Rapport 2019:53

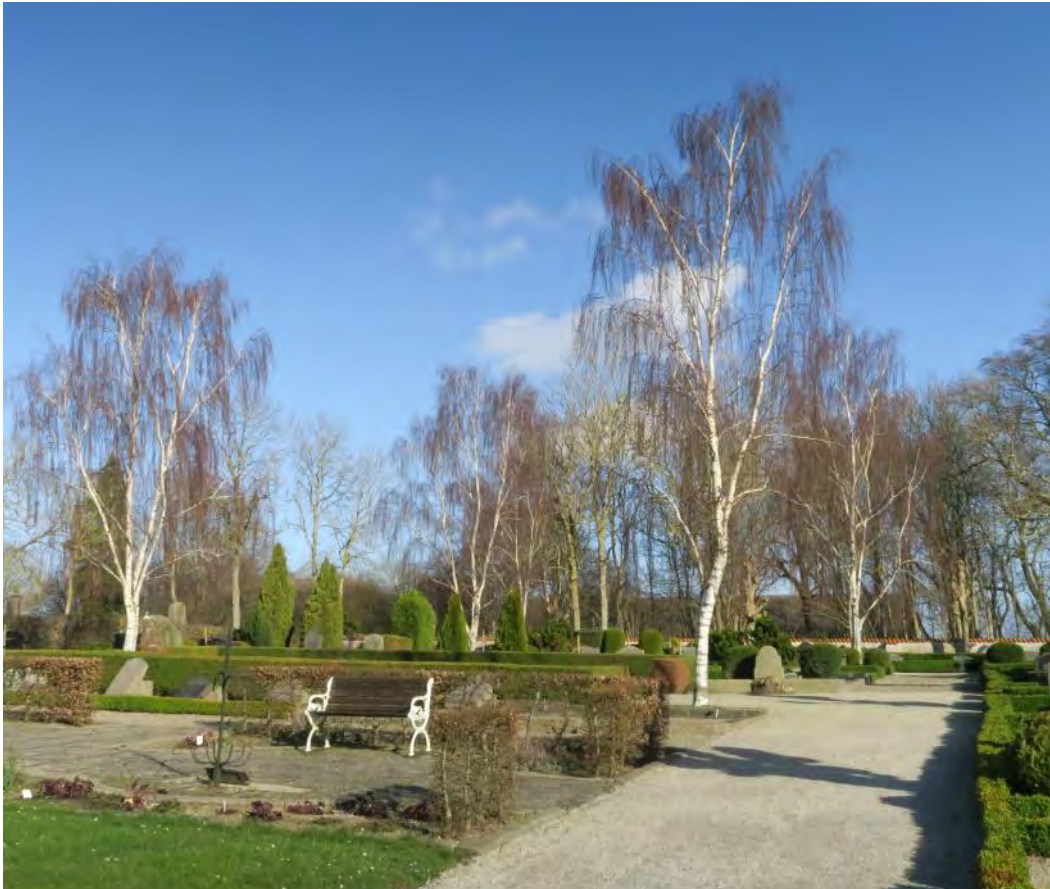
Hängbjörkarna på den östra delen av den nya delen av kyrkogården som de ser ut en solig marsdag 2020.

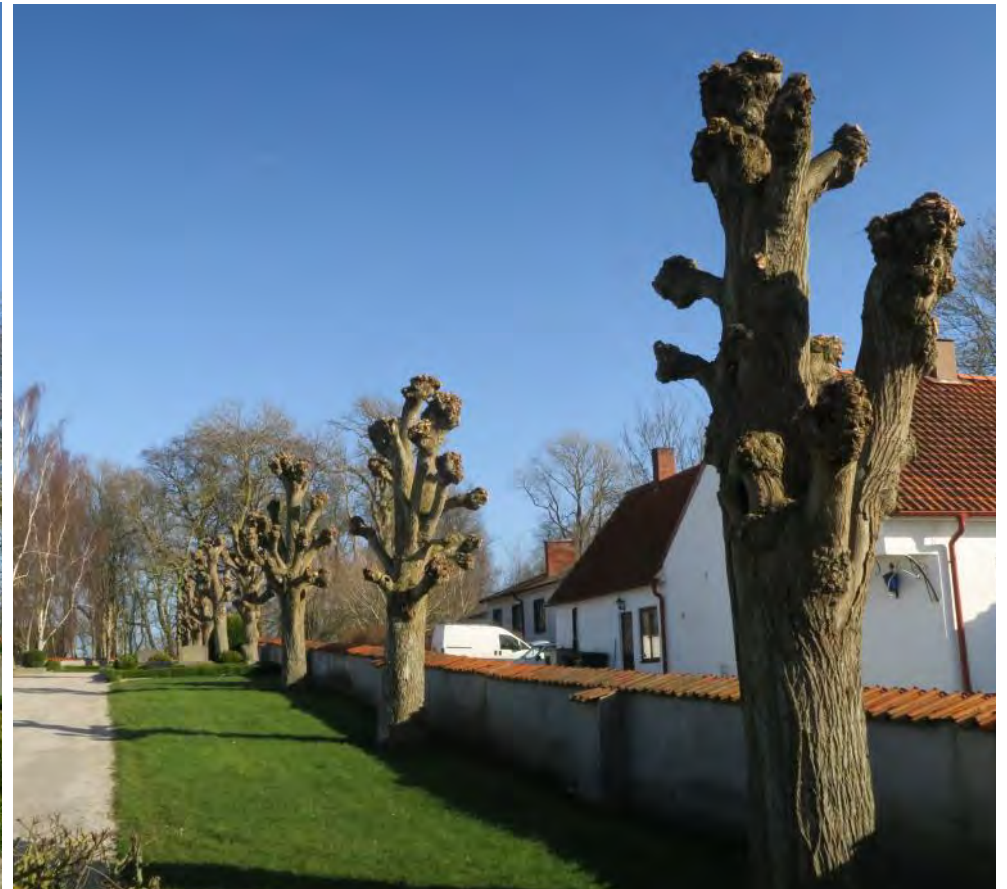
Samtliga träd bedöms i nuläget ha en låg risk för skada på person eller egendom. Det finns enstaka inslag av invuxen bark och av påkörningsskador. Alla lindarna och två av björkarna har beskärningsskador. För att bibehålla en god status hos träden krävs ett kontinuerligt underhåll. Åtgärder som omnämns i inventeringen är handlar det om den återkommande hamling som redan utförs.

Trädkransen av lindar utmed kyrkogården södra sida med träd nr 5 närmast i bild.

- Om träd i trädkransen behöver tas bort bör de ersättas så snart som möjligt.
- Nyplanterade träd i trädkransen ska sättas i samma linje och med samma avstånd som befintliga träd.
