Gamla begravningsplatsen i Kristianstad

Dokumentation, 2010

Rapport 2010:24

Dokumentation, 2010
Kristianstad socken, 1077
Kristianstad kommun
Skåne län

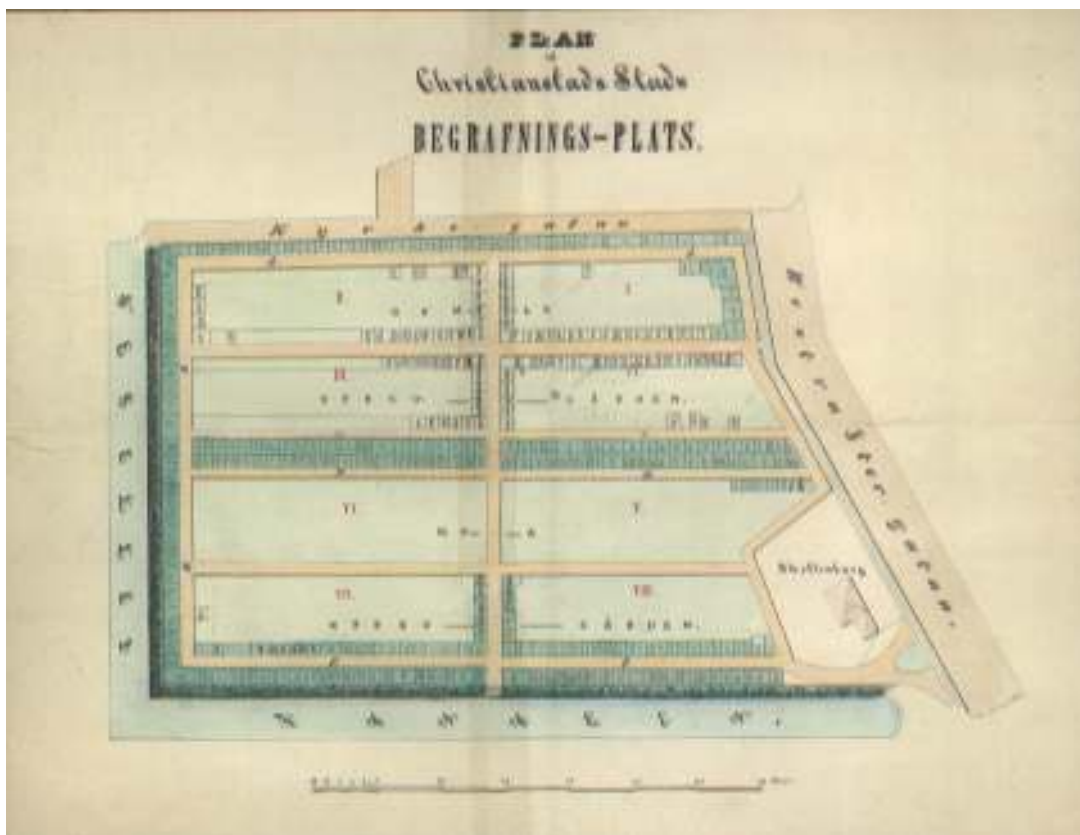
Bild 4: Odaterad plan över Gamla begravningsplatsen, förvaras i församlingens arkiv (OI:a). Planen visar begravningsplatsens uppdelning i Gamla respektive Nya kyrkogården samt de vid planens upprättande utlagda gravplatserna.

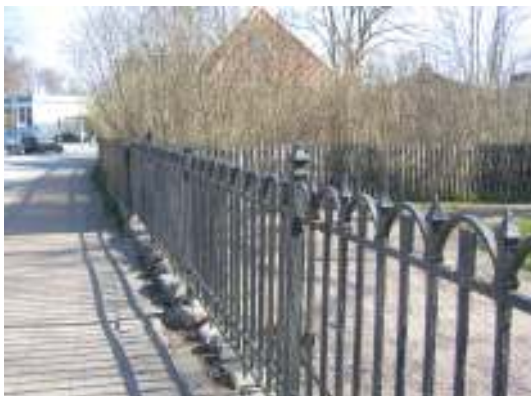
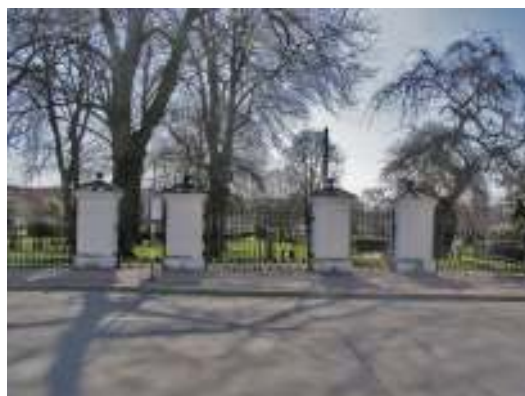
Bild 5: Smidesjärnsstaket utmed begravningsplatsens norra sida. Bild 6: Begravningsplatsens huvudgrindparti med gånggrindar ytterst och dubbelgrind i centrum. Putsade grindpelare täckta med plättäckta huvar krönta av järnklot.

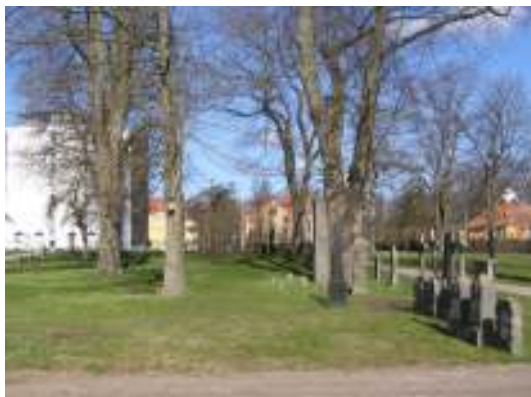
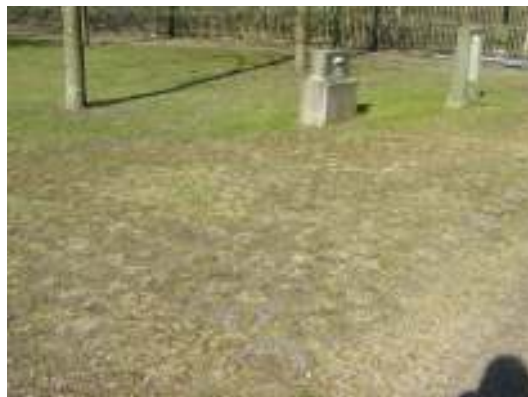
Bild 7: Igenlagd gång mellan kvarter II och III. **Bild 8:** Armerad gräsyta i nordöstra delen av kvarter IV.

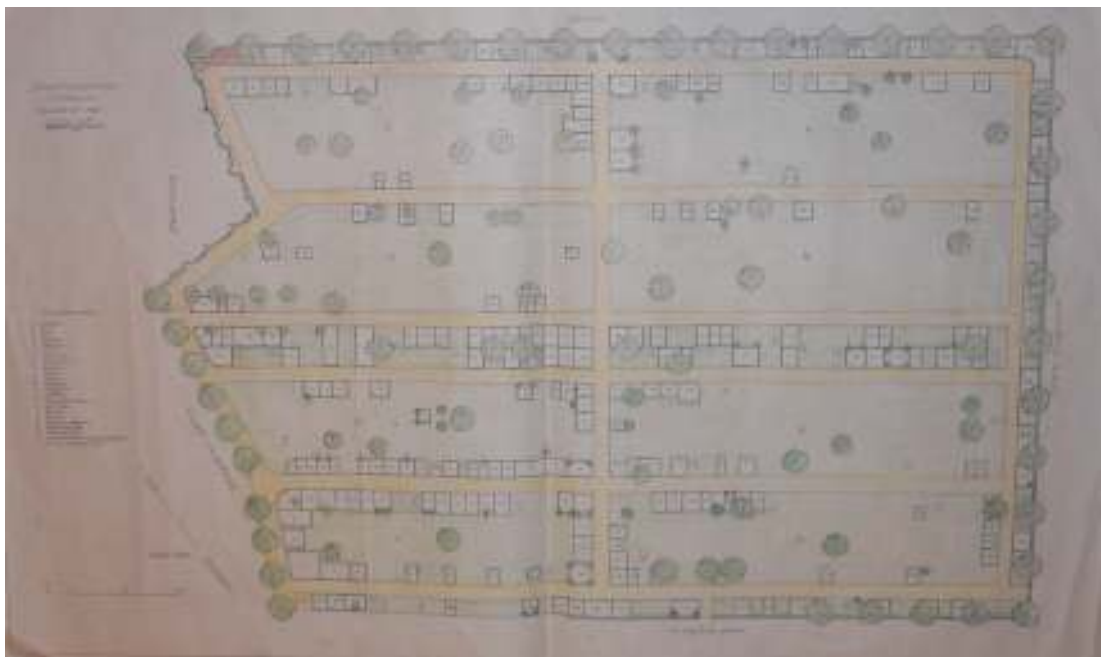
Bild 9: Uppmättningsritning från 1937 där då befintliga gravplatser och vegetation med bifogad växtförteckning finns utmärkta.

Vid en mycket översiktlig jämförelse mellan 1937 års karta och situationen idag så kan man konstatera att samtliga almar i trädkransen är fälld. Av resterande träd finns cirka hälften kvar och av de arter som flest antal träd försvunnit av är alm och ask i olika varianter. De flesta bevarade större träd är av arterna kastanj, lönn och bok även om exemplar av bland annat Gleditschia/Korstörne finns representerade. En trädart som finns på begravningsplatsen idag men som inte nämns i 1937 års växtförteckning är platanen.

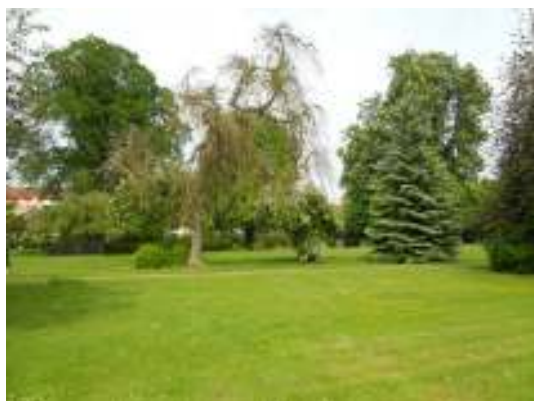
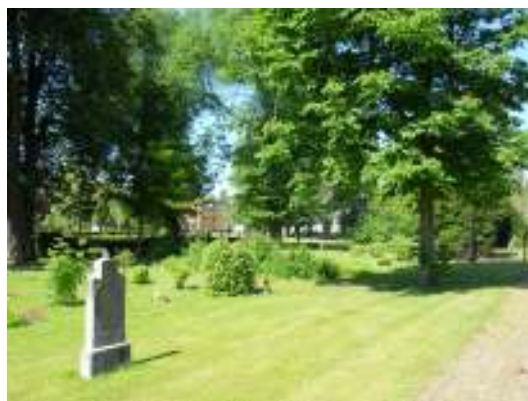
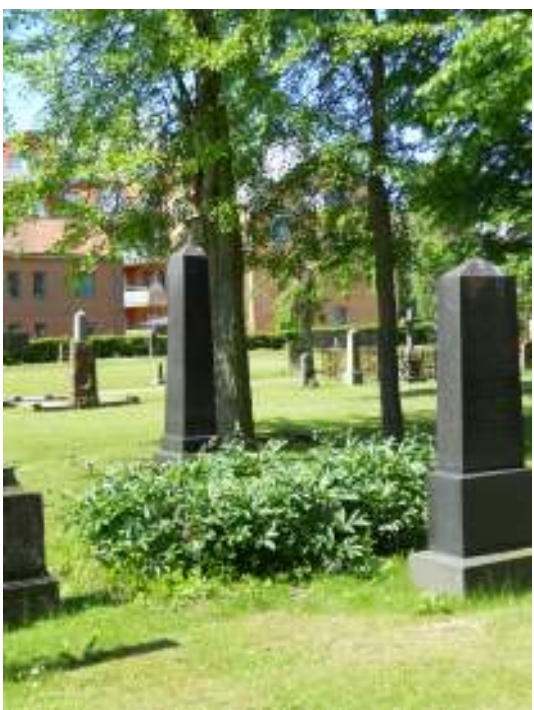
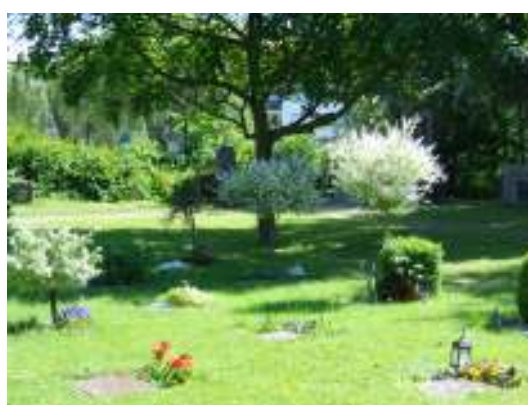
Bild 10-11 överst: Vyer över begravningsplatsens park-liknande ytor medvegetation av bland annat hängask, snöbollsbuske, pyramididegran och hästkastanj. **Bild 12 t.v.:** Två gravplatser med vegetation av pion och därbakom parställda ginko. **Bild 13 ovan:** På många av de nya urngravplatserna har småträd planterats. Dessa avviker stort från begravningsplatsens huvudkaraktär.

- Utgången och nedtagen vegetation, framförallt träd, bör återplanteras med sort och variant lika befintligt om detta är möjligt. Då befintligt trädslag är olämpligt ur skade- och sjukdomssynpunkt, gäller egentligen endast alm och ask, bör trädslag med liknande utseende (kronform, storlek etc) väljas. Samråd bör ske med Länsstyrelsen.

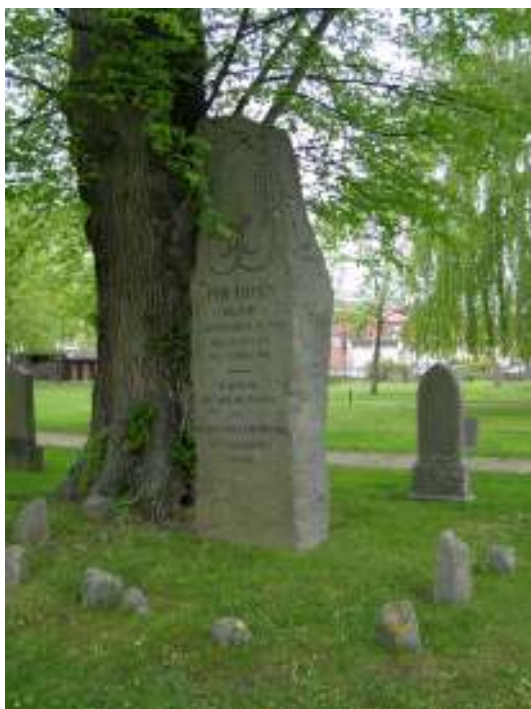
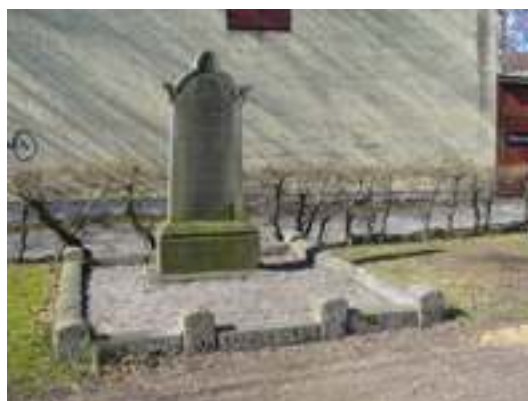
Bild 14 ovan: Exempel på den vanligaste utformningen av stenramar på begravningsplatsen med förhöjda pollare i hörnen samt vid entrépartiet. Bild 15 t.v: Major Per Lovéns gravplats med stencirkel av låga naturstenar.

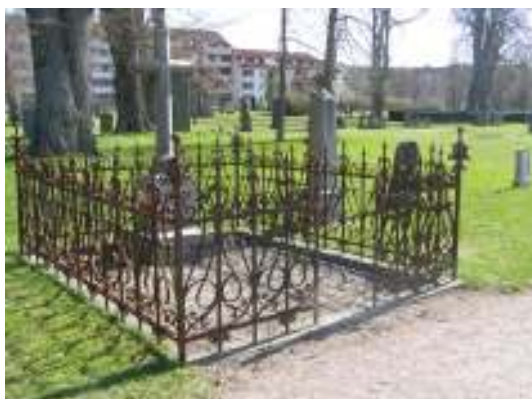
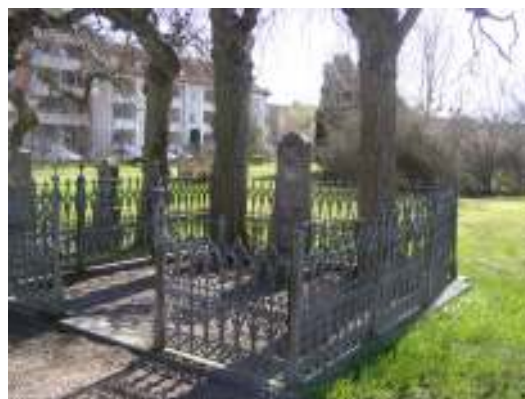
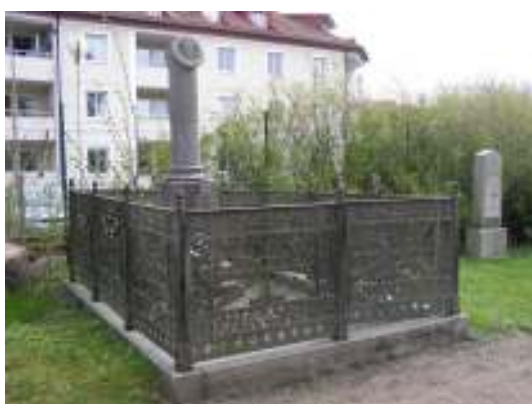
Bild 16 överst t.v: Smidesjärnstaket tillhörande den inom denna kategori största gruppen med raka stolpar med mycket dekorativt utformade knoppar och rikt ribbverk.
Bild 17 överst t.h: Gjutjärnsstaket med nygotisk utformning. Staketet bär spår av en silveraktig bemålning.
Bild 18 t.v: J. N. Milners gravplats omgärdas av ett unikt utformat gjutjärnsstaket med stark rumsverkan och dekorativt ribbverk.

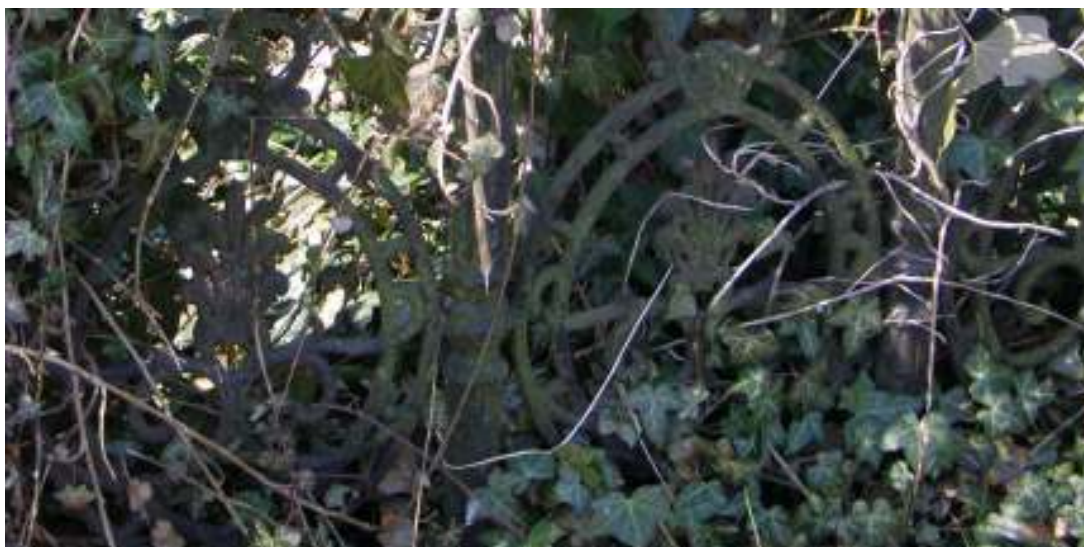
Bild 19: Detalj av staketet kring den Ljunggrenska gravplatsen i kvarter III..

I denna genomgång har inte järnsstaket kring den Ljunggrenska gravplatsen i kvarter III tagits med då det är svårt att bilda sig en uppfattning om detta stakets utformning på grund av den rikliga vegetationen av murgröna. Det man dock kan skimra genom vegetationen är ett rikt utformat staket med svarvade stolpar, dekorativa medaljonger och en överliggare av trä.

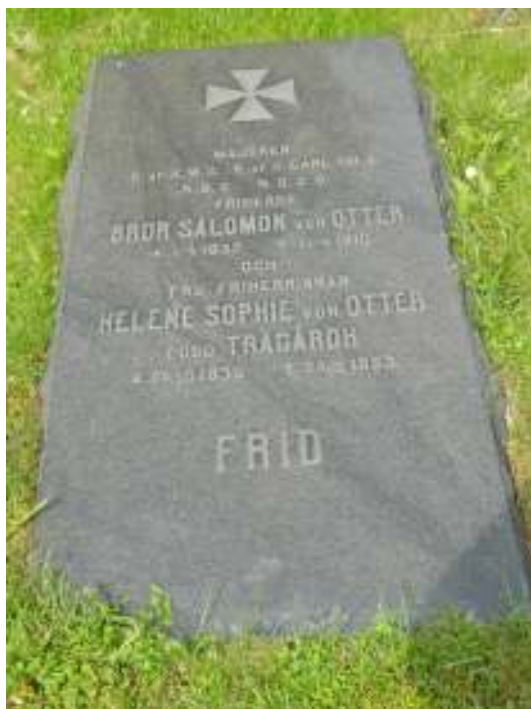
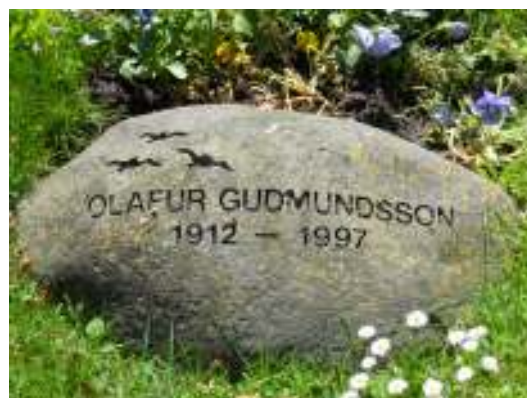
***Bild 20 t.v:** Äldre liggande gravvård med dekor i form av ett S:t Georgskors, annars är de latinska korsen den vanligaste dekoren på de äldre gravvårdarna. **Bild 21 ovan:** Gravvård i de på 1980-talet nyanlagda urngravskvarteren. Vården har naturstensform och flygande fåglar som dekor. De naturinspireerade dekorerna är generellt sett vanliga på gravvårdar från 1970-talet och framåt.*

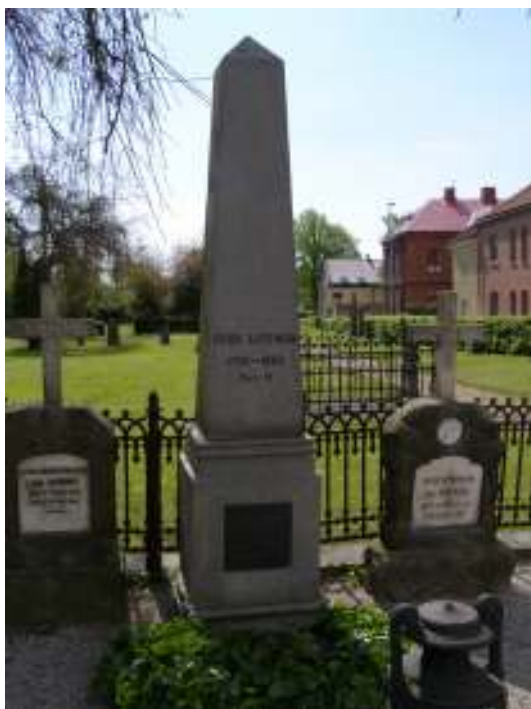
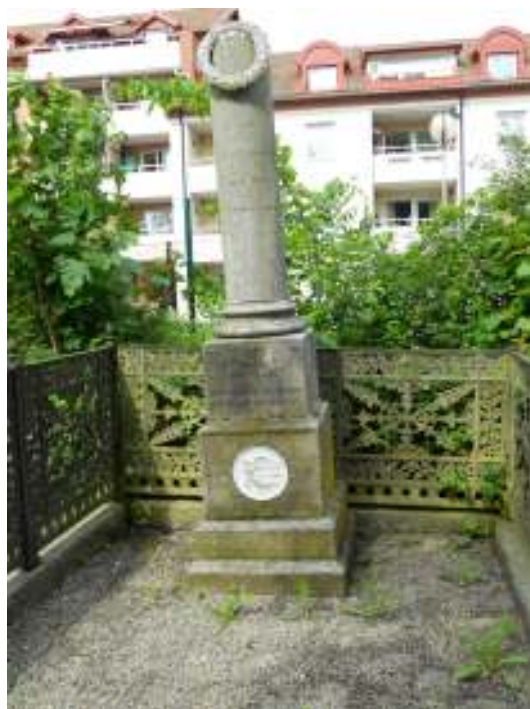
Bild 22 t.v.: En av de vanligaste antikiserande gravvårdsformerna är obeliskan. Här flankeras den av två sandstensvårdar med infällda inskriptionstavlorna av vit marmor, en av de vanligaste gravvårdsformerna på begravningsplatsen. **Bild 23 t.h.:** J. N. Milners gravvård i form av en avbruten pelare är ett annat exempel på antikinspirerade gravvårdar.

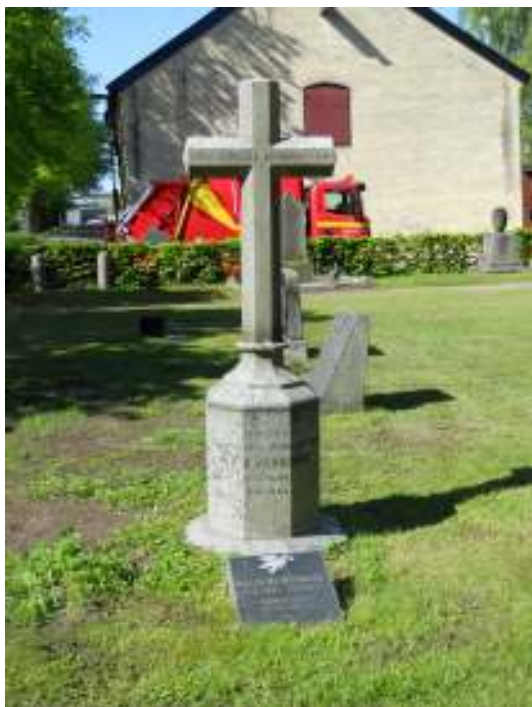
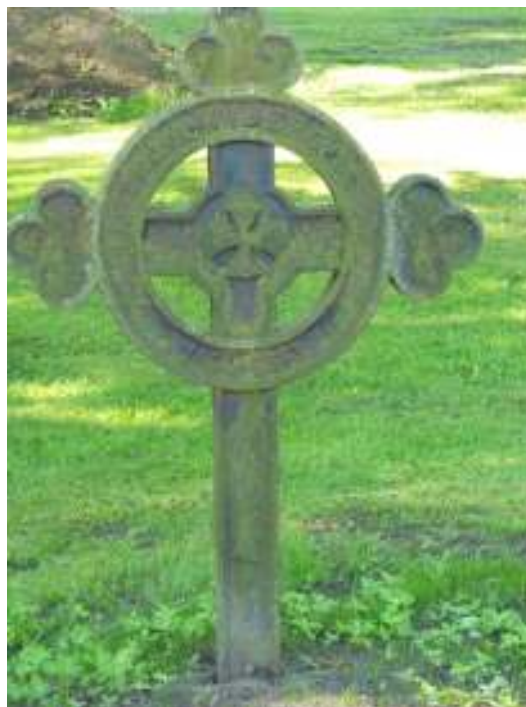
Bild 24 t.v: En av de granitvårdar som getts formen av ett rest latinskt kors. Den åttkantiga basen är ovanlig då dessa ofta har en kvadratisk form. **Bild 25 t.h:** Gjutjärnsvård i form av ett järnkors där inkriptionen gjutits på ringen.

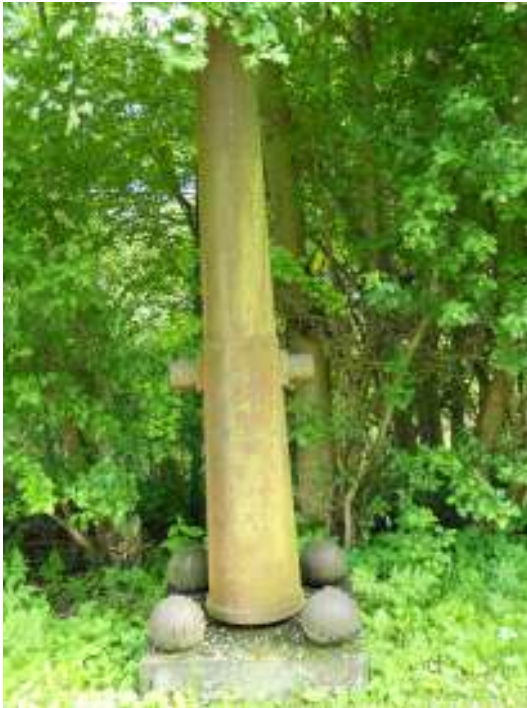
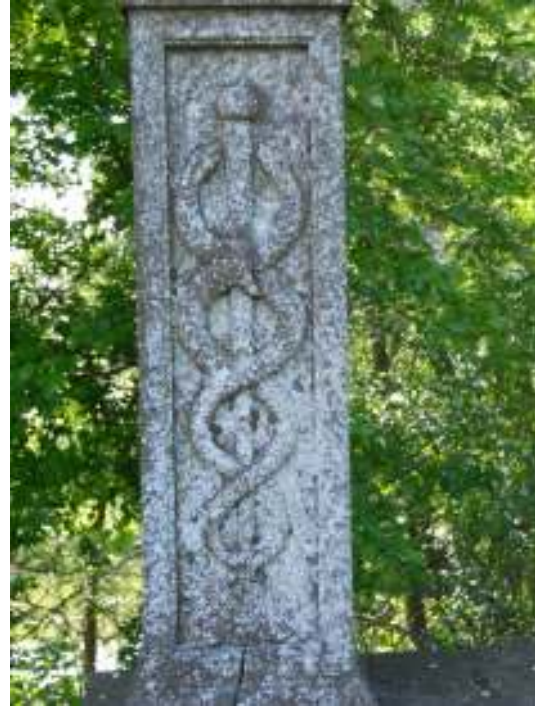
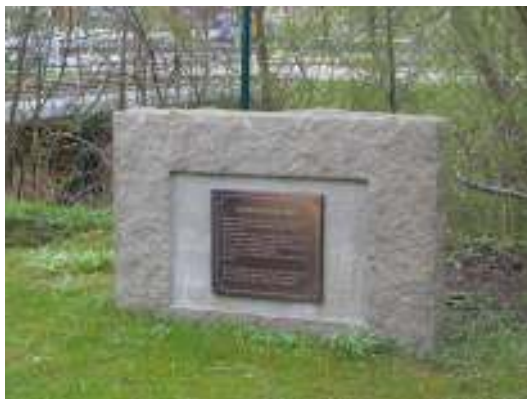
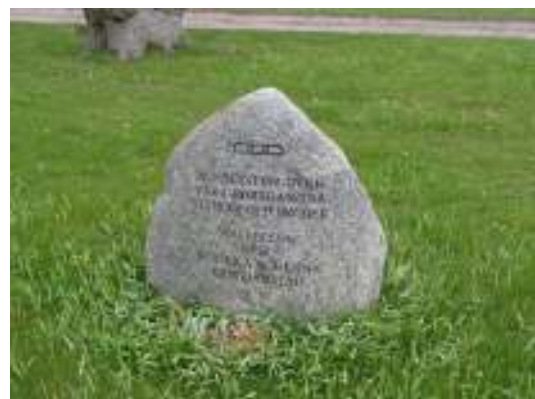
Bild 26 överst t.v: Aschingska gravmonumentet i form av ett uppåtvänt kanonrör är unik. **Bild 27 överst t.h:** Ormstaven på Boströms gravvård hänsyftar till den gravlagdes yrke som läkare. Dock brukar staven endast vara omslingrad av en orm vilket gör symbolen något tvetydig. **Bild 28-29 ovan:** Två gravvårdar resta över kollektiv av avlidna. Den ena för offer för koleraepidemin som drabbade kristianstad år 1857 och den andra för bröder och systrar i Odd Fellow och Rebecka logerna i staden.

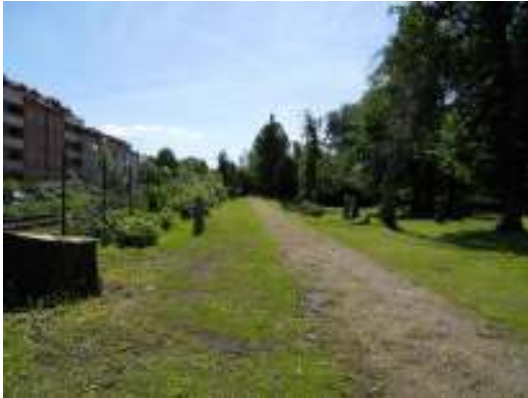
- Smidesjärnsstaketet längs med begravningsplatsens norra sida har delvis omfattande korroderingsskador med helt avrostade delar. Målningsskikt flagar.
- Grindpartiet i norr har mindre skador i puts- och avfärgningsskikt. Målningsskikt på smidesjärnsgrindar flagar.
- Utmed nätstaketet längs den östra respektive södra sidan är omfattande slyvegetation.
- Avenbokshäcken längs den västra sidan är delvis utgången och luckor har uppstått.

Bild 30 överst t.v.: Korrosionsskada på smidesjärnsstaketet längs med begravningsplatsens norra sida. Staketet bör ses över av smed och därefter målas. **Bild 31 t.h:** Gång mellan östra sidan och kvarter V där grusbeläggningen är bristfällig och inslaget av ogräs i gångytan stor. **Bild 32 t.v:** Hängalmar i behov av beskärning. **Bild 33 ovan:** Påkörningskada på sandstensvård tillkommen under första hälften av juni månad 2010.

Vid alla lagningar gäller att man skall eftersträva att använda metall som är så lik ursprungsmaterialet som möjligt. Staket, kors och dekorationer av järn skall efter rengöring med borste som är mjukare än underlaget ytbehandlas med linoljebränning. Behandlingen skyddar järnet från rostangrepp. På järnet penslas omsorgsfullt, kokt linolja som kryper in och fyller alla porer, innan bränningen tar vid. Behandlingen bör upprepas ett par gånger innan fullgott resultat uppnås.

Ett alternativ till linoljebränning är rostskyddsmålning med linoljebaserad blymönja. Båda metoderna avslutas med slutstrykning med oförtunnad linoljefärg i önskad kulör. Det är av stor vikt att linoljefärg och inte alkydoljefärg används då den förra flagnar utan bortfall av originalmaterial vid förnyat rostangrepp medan alkydoljefärgen är för stark och inte släpper förrän stora skador uppstått på det underliggande järnet.

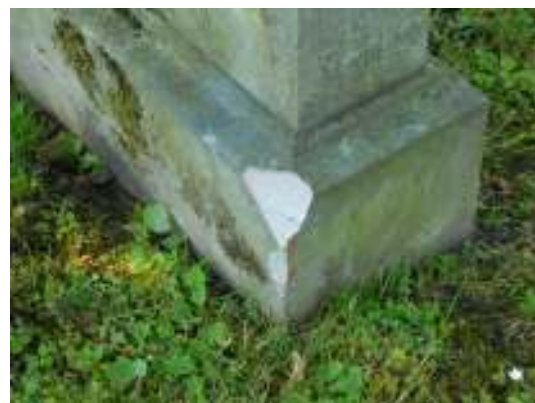
- Skadebilden för respektive gravvård som dokumenterats utifrån den bedömning av det kulturhistoriska värdet som utförts under våren 2010 beskrivs i den fristående bilagan till denna rapport. Överlag kan skadorna kategoriseras enligt följande: dubbning, alg- och lavpåväxt, sprickbildning, avslag/materialförlust, korrosion och flagnande färg inskriptioner.
- Mekaniska skador orsakade av påkörning med maskiner såsom gräsklippare och trimmer förekommer.

Avslagna bitar bör tas till vara, och rostiga dubbar ersättas med rostfria. Enklare lagningar kan göras utan konservatorshjälp. Allvarligt skadade stenar som uppvisar sprickor, bompartier, pulverisering eller sandning bör däremot alltid lagas i samråd med en stenkonservator. Före omfattande lagningar av gravvårdar bör stenkonservator anlitas. Lagning med cement eller andra starka limningsmetoder skall absolut undvikas i dessa sammanhang.
