Östra Karup kyrkogård

Dokumentation, 2010

Dokumentation, 2010
Östra Karups socken, 1165
Båstad kommun
Skåne län

Lotta Eriksson

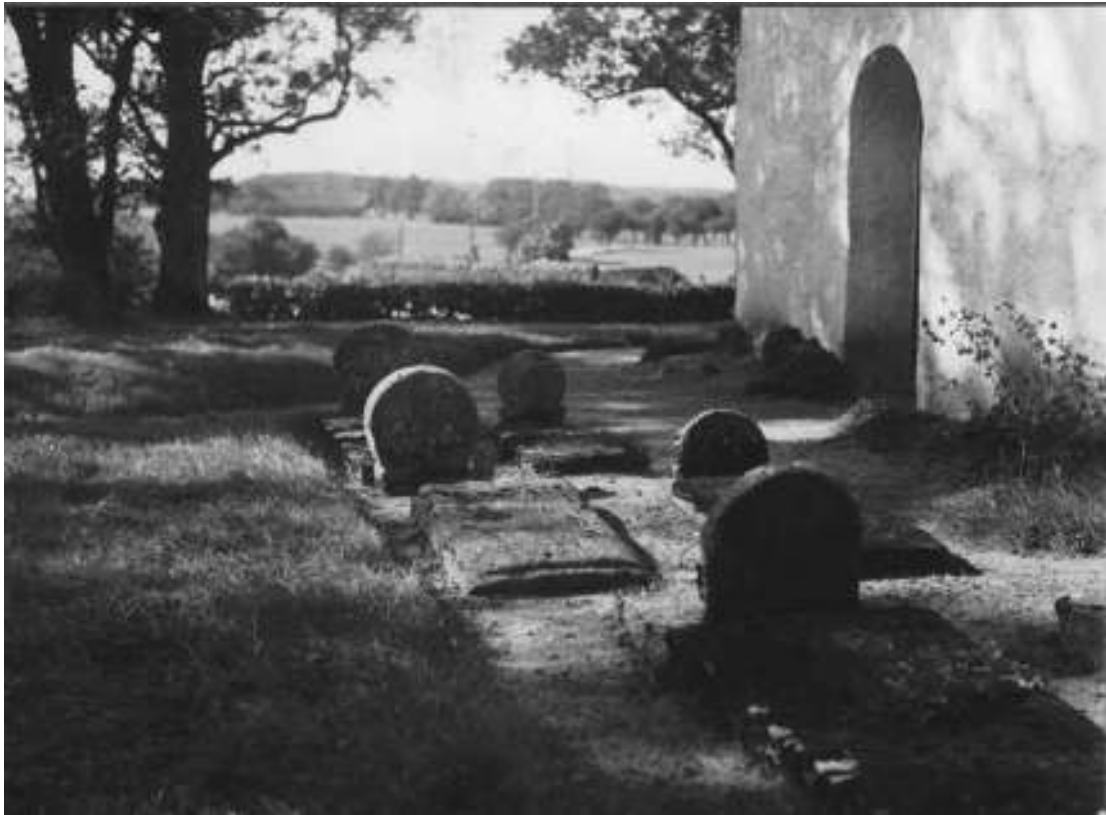
Bild 1: Medeltida gravanläggning vid Stehags kyrka, Eslövs kommun. Foto i ATA.

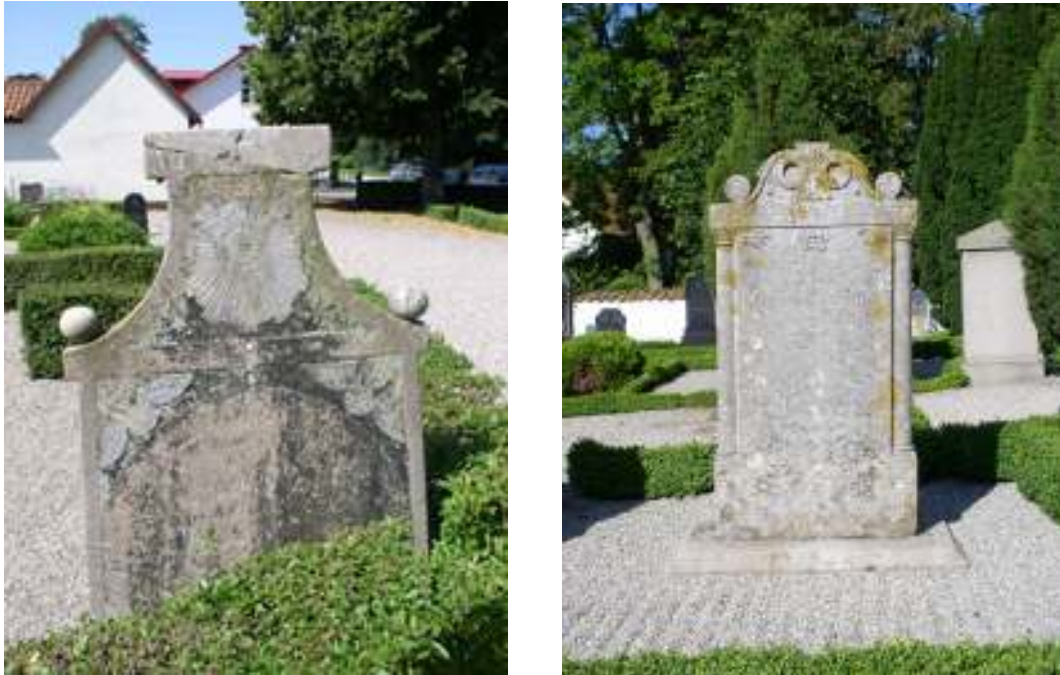
Bild 2 & 3: Exempel på för Skåne karakteristiska gravvårdar från 1700-talets mitt fram till 1800-talets andra hälft.

Vårdarna har oftast dekor och inskription i låg relief på båda sidorna, de har ursprungligen varit polykromt bemålade ibland annat svart, blått, grönt och rött. Krönen är antingen vinklade eller rundade med uppskjutande hörnpartier och ofta från början försedda av svarvade klot av sten eller trä.

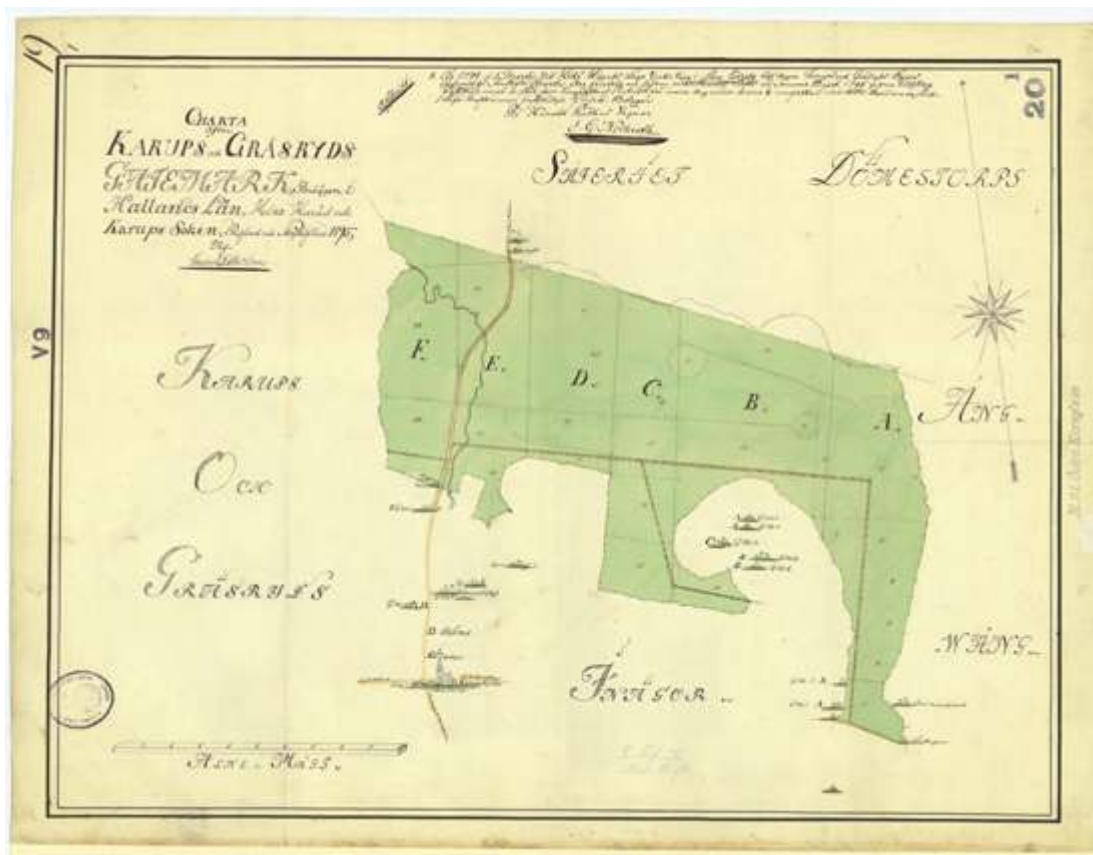
Bild 4: Karta upptädd i samband med storskiftet år 1795 visandes Östra Karups by med bland annat kyrka och prästgård invid bygatan.

Enligt en karta från 1795 består byn av 12 tomter varav en kyrka, ett gästgiveri, en prästgård, ett gatehus, tre oidentifierade hus samt fem gårdar.

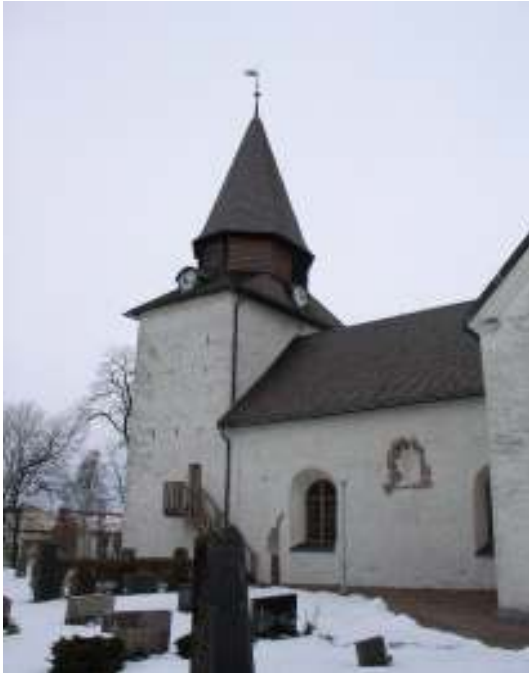
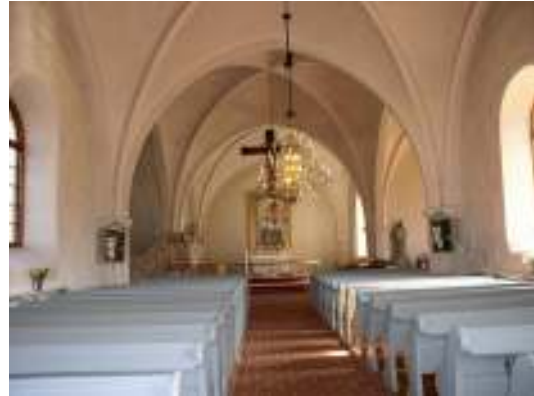
Bild 5 och 6: Östra Karup kyrka exteriör och interiör med korsarmar från 1869 och torn från 1916. Korets altartavla av Per Siegård tillkom år 1952.

Från den ursprungliga kyrkan finns delar av ett tympanonfält föreställande en biskop med kräkla men utan mitra bevarade. Tympanonfältets motiv daterar kyrkans tillkomsttid till tiden före 1150.

Sitt nuvarande utseende fick kyrkan under 1800-talets senare hälft då den ursprungliga anläggningen byggdes till med korsarmar och långhuset förlängdes öster ut. Tornets nuvarande gestaltning härrör från 1916 då det byggdes upp efter ett ras.

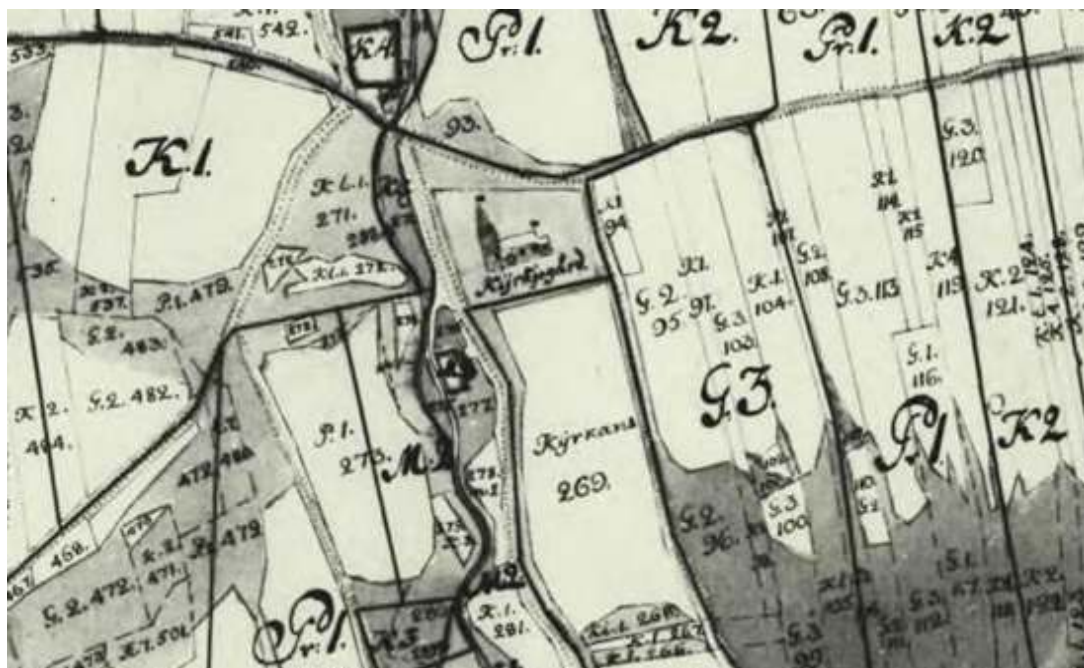
Bild 7: Utdrag ur 1765 års storskifteskarta på vilken man för första gången kan se kyrkogårdens utbredning och form.

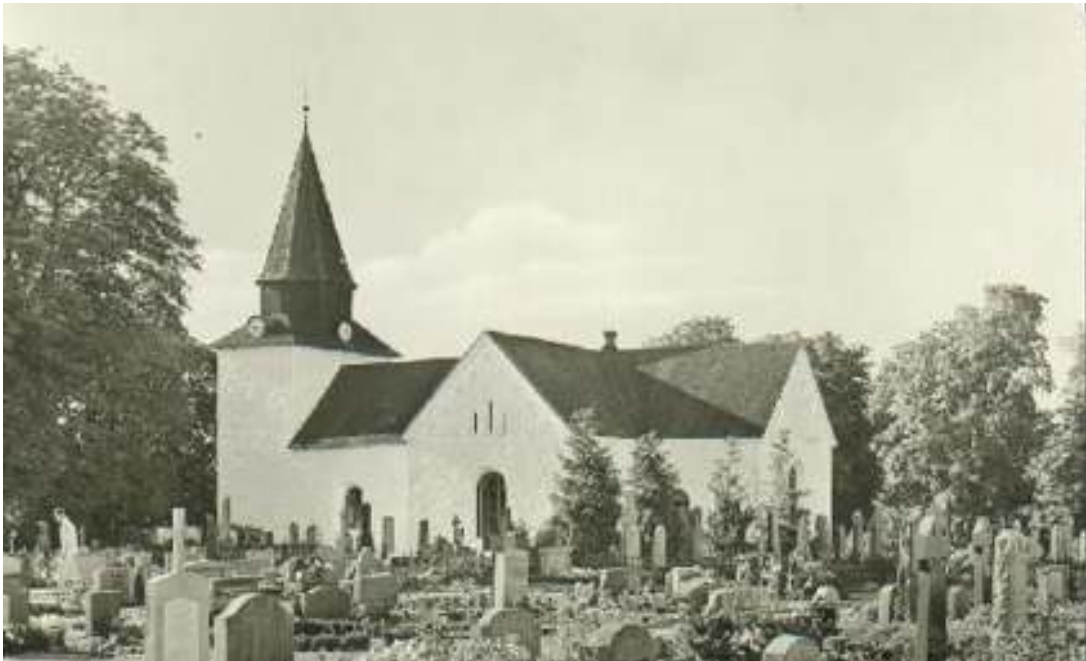
Bild 8: Äldre fotografi visandes kyrkogården från sydost. Det man tydligt kan se är de enskilda gravplatsernas riligare vegetation jämfört med ida. Exempelvis omgärdas betydligt fler gravplatser av buxbomshäckar, idag finns endast en sådan gravplats bevarad.

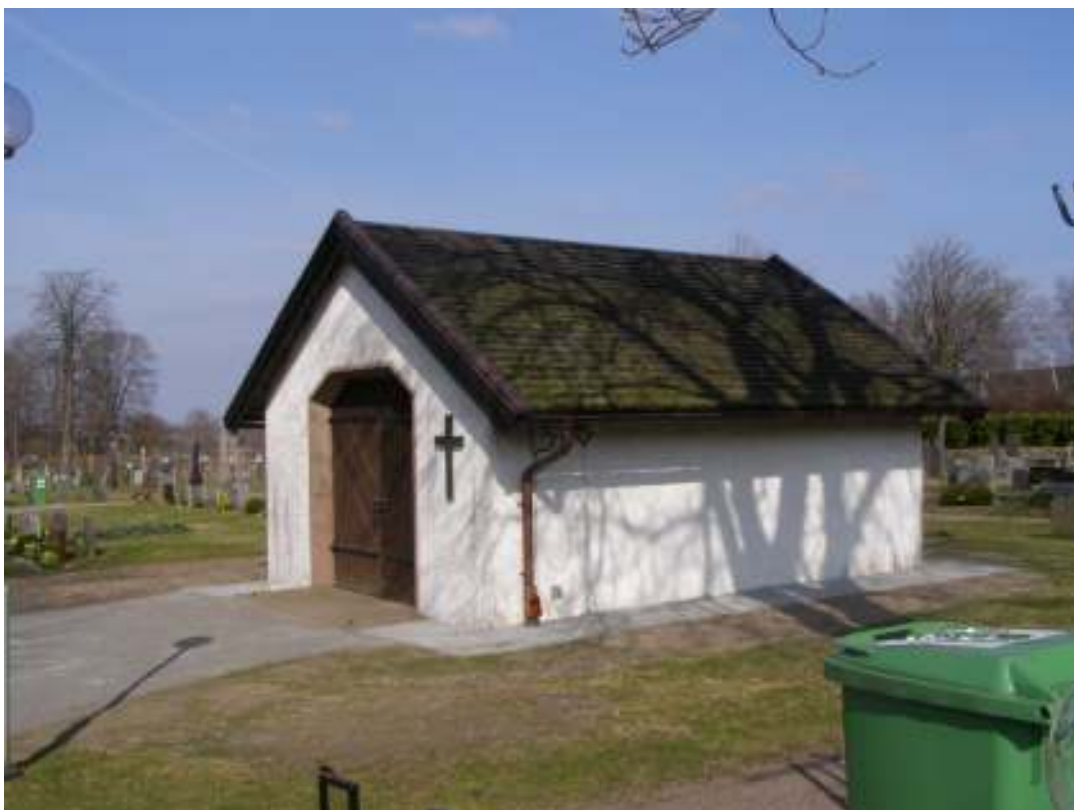
Bild 9: Kyrkogårdens bårhus är beläget i kvarter 5. Bårhuset ritades av Burt Stenberg och invigdes år 1959.

Under år 1955 börjar församlingen diskutera behovet av ett bårhus och vid kyrkorådssammanträde den 11 oktober samma år föreligger ett förslag av arkitekt Burt Stenberg, Halmstad. Förslaget godkänns av Kungl. Byggnadsstyrelsen men kommer inte till utförande direkt. I maj året därpå har ytterligare ett förslag tagits fram, denna gång av arkitekt Assar Björnsson, Ängelhom, men detta förslag avslås av kyrkorådet som mindre lämpligt då det bland annat innebar att delar av den norra kyrkogårdsmuren skulle nedrivras och äldre gravar beröras av anläggningen. Två år senare, närmare bestämt den 12 december 1958, tas frågan om bårhus återigen upp i kyrkorådet. Huvudfrågan berörde placeringen av bårhuset som ursprungligen bestämts till kyrkogårdens södra del och som också godkänts av byggnadsstyrelsen vid vilket man efter röstning kvarstod. Enligt protokollet hade ditintills fyra förslag till bårhus arbetats fram men av dessa har inga handlingar eller ritningar hittats i församlingens arkiv. Slutligen kommer bårhuset till utförande, i princip enligt det första förslaget av Burt Stenberg. Bårhuset stod färdigt och invigdes av biskop Giertz den 8 november 1959. Stenberg kom också att rita den smidesgrind som sattes upp i den strax söder om bårhuset belägna kyrkogårdsingången.

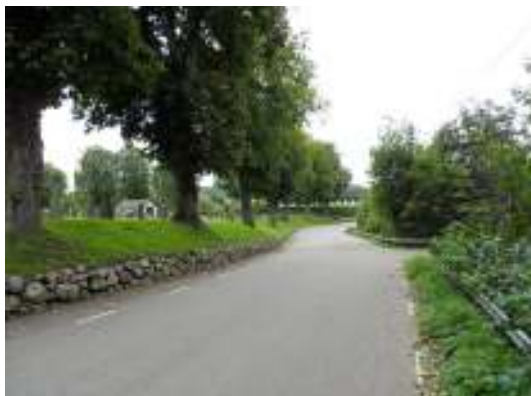
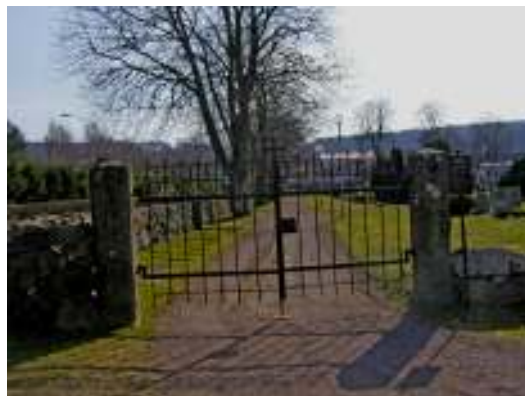
Bild 10 t.v.: Stenmuren utmed kyrkogårdens västra sida fungerar även som stödmur. Trädkrans av hästkastanj löper innanför hela murens sträckning. **Bild 11 t. h.:** Smidesjärnsgrind i kyrkogårdens nordöstra hörn. En mycket snarlikt grind finns vid den västra kyrkogårdsingången mitt för kyrkans huvudportal.

Kyrkogården omgärdades fram till 1990-talets utvidgningar i söder och öster av en kallmurad stenmur som i väster och norr även fungerade som stödmur. Denna mur finns i sin fulla utsträckning kvar med undantag för ett par urtag som gjorts för passage till de utmed den östra sidan belägna urnkvarteren. Innanför stenmuren löper en trädkrans med plantering av hästkastanj, undantaget att träd längs den norra sträckningen som utgörs av en lönn.

De muromgärdade delarna har tre ingångar, samtliga försedda med smidesjärnsgrindar målade i svart kulör. Dubbelgrindarna i norr och väster är mycket snarlika varandra med smala, raka ribbor avslutandes med en stiliserad fransk lilja och i de övre delarna dekorativa fält med böjda slingor. På grindarna i väster löper under detta fält ytterligare ett med kryssornamentik vilken saknas på grindarna i norr. Grindstolparna är av huggen granit på båda ställena, i väster är de krönta av elektrifierade lyktor av koppar och gulfärgat glas. Dubbelgrinden i söder har en modernare utformning karakteristisk för 1950-1960-talen med raka ribbor i ett kubistiskt mönster. Grindpelarna är av huggen grå granit krönta av elektrifierade klara glasglober.

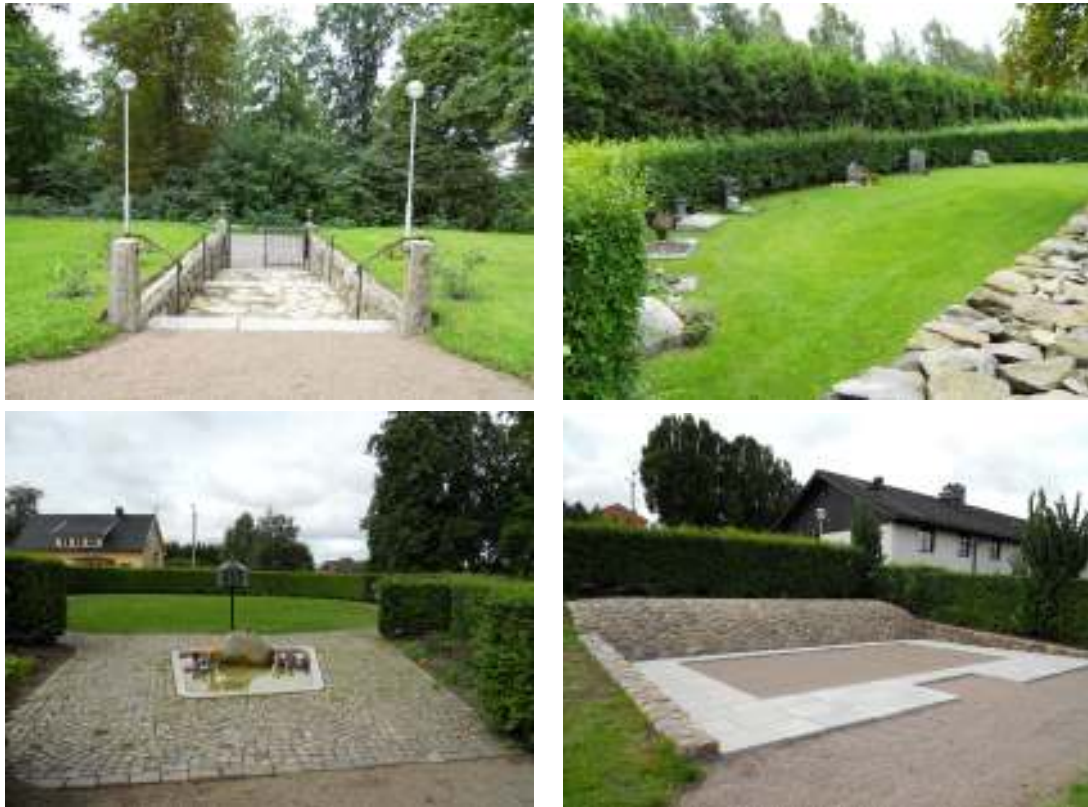
Bild 12 överst t.v.: Raket framför kyrkans huvudportal leder en bred stentrappa med två vilplan belagda med oregelbundna kalkstensplattor ned till vägen i väster. **Bild 13 överst t.h.:** Urnlundskvarter UF med ryggbäck av liguster. **Bild 14 nederst t.v.:** Minneslunden i kvarter X med stenlagd minnesplats med vattenspegel, minnessten och smyckningsplats. Jordningsytan är gräsbesådd. **Bild 15 nederst t.h.:** Den nyanlagda askgravlunden är belägen i det sydvästra hörnet av kvarter IV. .

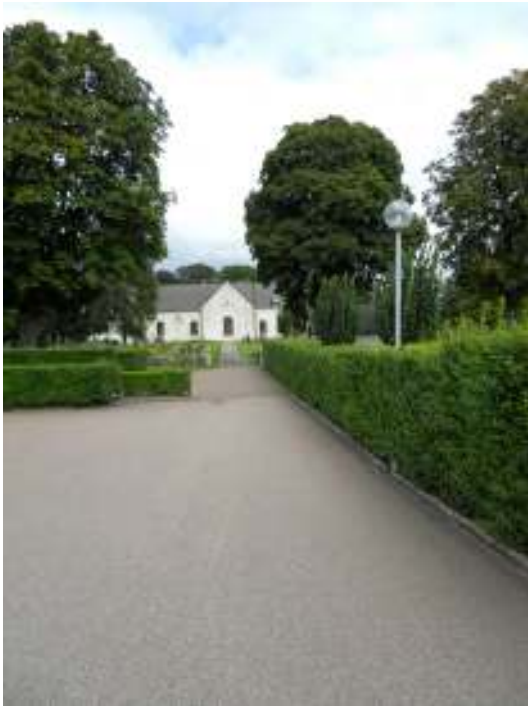
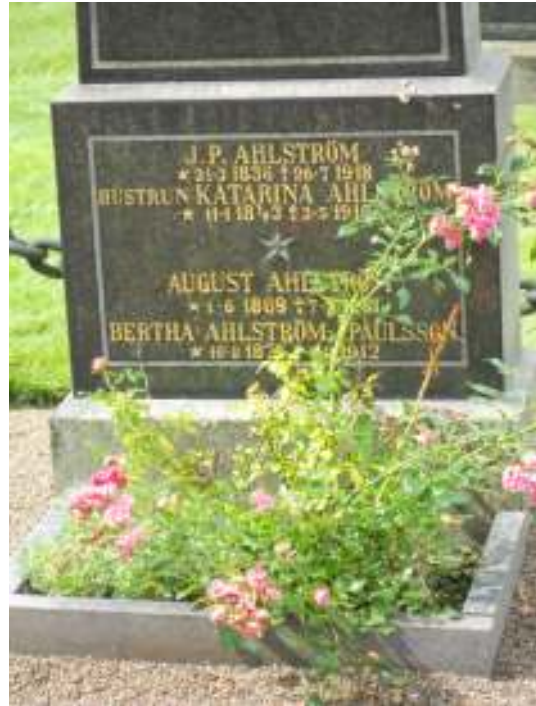
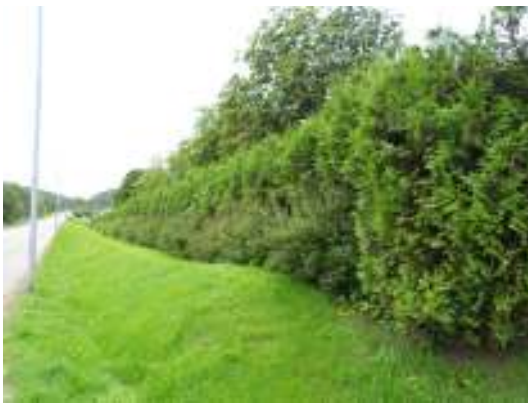
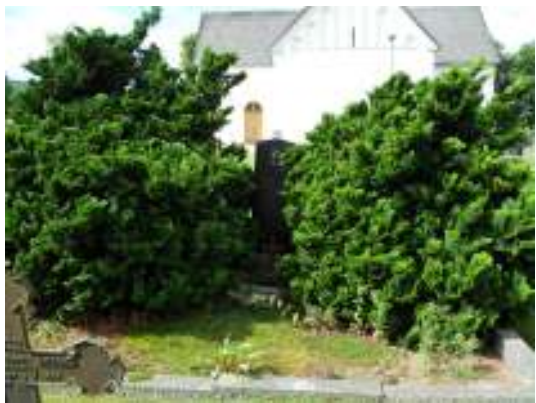
Bild 16 överst t.v: Utmed delar av gången i nord-sydlig riktning löper en klippt ligusterbäck och innanför den är pelar-alm planterad. **Bild 17 överst t.h:** Ros är en av de vanligast förekommande gravplanteringarna på kyrkogården. Rosa är den dominerande färgen. **Bild 18 nederst t.v:** Utmed kyrkogårdens östra sida har ligusterbäcken förstärkts med thuja och häckspirea. Anledningen till detta är troligen ljuddämpning och förstärkt insynsskydd. **Bild 19 nederst t.v:** På en handfull gravplatser har städsegröna växter planterats med ett exemplar på var sida om gravvården.

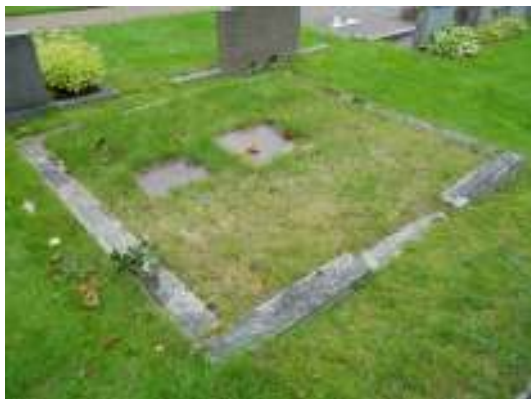
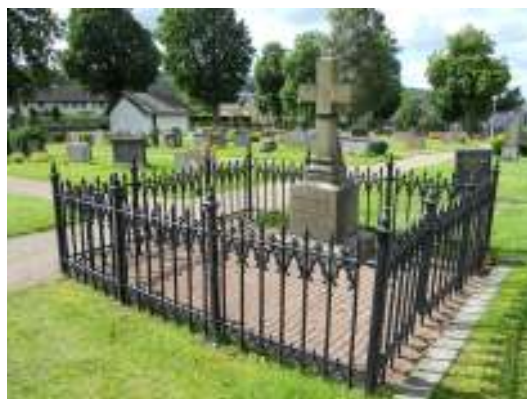
Bild 20 t.v.: Gravplats med stenram i kvarter V där flera gravplatser med stenram besätts med gräs vilket försvårar skötseln och på sikt kan skada stenramen. **Bild 21 t.h.:** Kyrkogårdens endas gjutjärnsstaket omgärdad Peter von Möllers gravplats i kvarter VI.

Stenramarna på kyrkogården är mycket enkelt utformade av fin- eller grovhuggen grå granit. Flera av gravplatserna med bevarad stenram har under senare tid gräsbesätts.

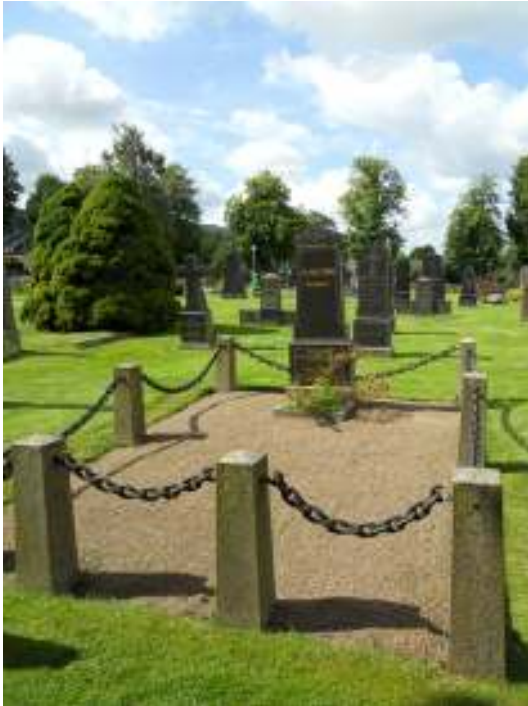
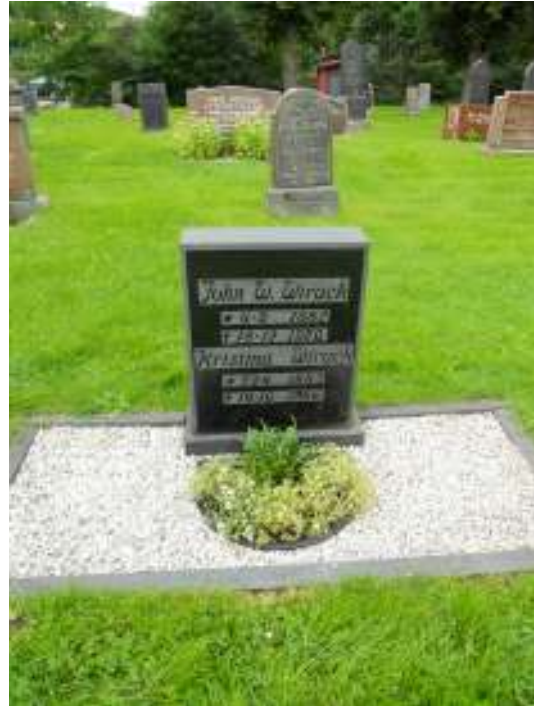
Bild 22 t.v: Gravplats med järnkedja mellan huggna granitpollare. **Bild 23 t.h:** Gravplats med för kyrkogården vanlig gestaltning där gravvården placerats i en stenkantad yta försedd med plantering eller grus.

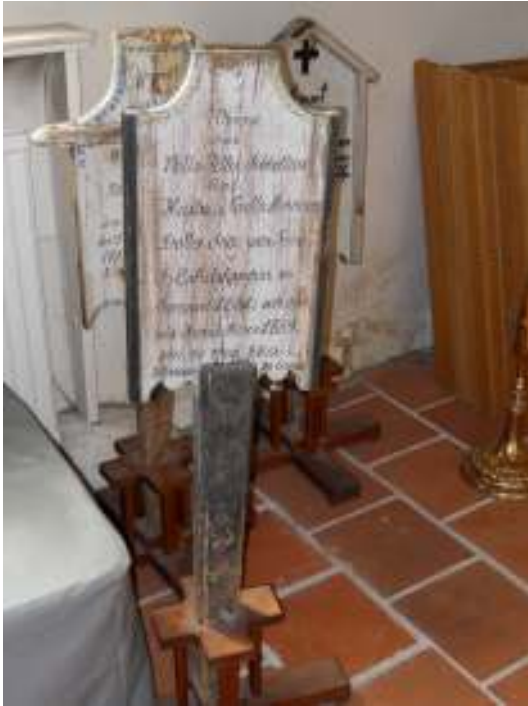
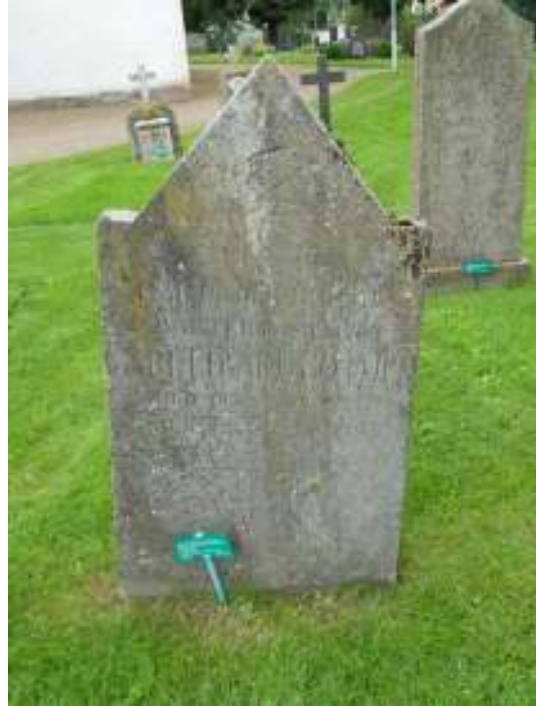
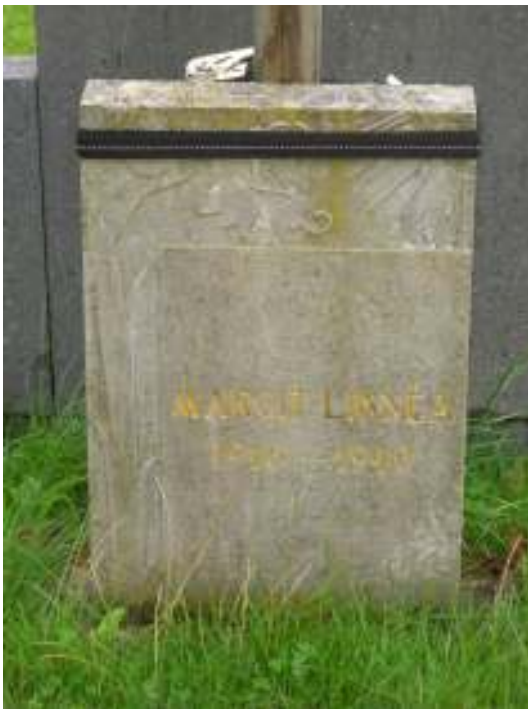
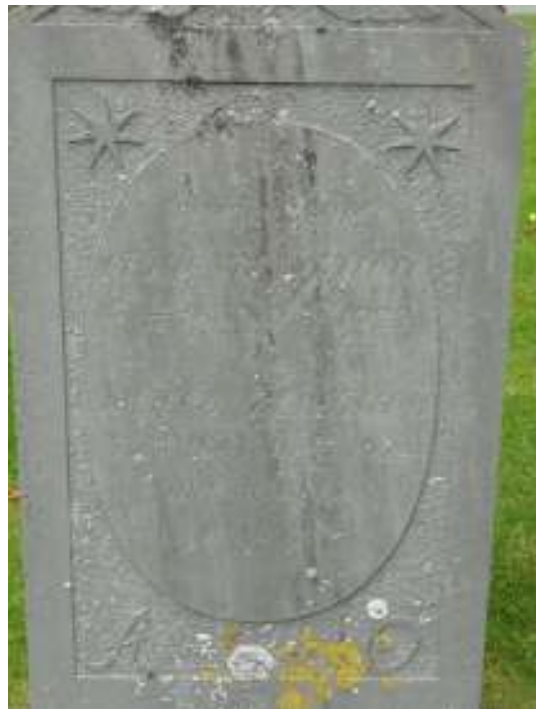
Bild 24 överst t.v.: Gravvårdar av trä från åren 1861 – 1862. Vårdarna står uppställda inne i kyrkan. **Bild 25 överst t.h.:** Kyrkogårdens äldsta bevarade gravvård av kalksten från 1828. **Bild 26 nederst t.v.:** En av de historiserande gravvårdarna av kalksten som ansetts vara unika. **Bild 27 nederst t.h.:** Ytterligare en av de historiserande gravvårdarna med karakteristisk dekor med stjärnor i hörnen, ovalt inskriptionsfält och bokstäverna A O.

De äldsta bevarade gravvårdarna i Östra Karup finns inne i kyrkan i form av en kalkstenshäll daterad 1654 nerlagd i korgolvet samt tre trägravvårdar från åren 1859 – 1861. Den på kyrkogården äldsta bevarade vården står i kvarter VII och är rest över kvartermästaren Carl Edvard Bothen död år 1828. Vårdens utformning ansluter till en för Skåne traditionell utformning av kalkstensvårdar under det sena 1700- och tidiga 1800-talet. Dessa vårdar är ofta relativt tunna med slipad yta och rakt liv medan krönet kan vara såväl rakt eller vinklat som rundat. Ofta har de inskription och dekor i låg relief på båda sidor av vården. I detta fallet rör det sig om en enkel stjärna i krönpartiet. I kvarter III finns en på 1970-talet utförd kopia av en liknande vård som den i kvarter VII. Kopian har utförts i grå granit och en kompletterande text på vårdens baksida informerar om att det är en kopia av en tidigare kalkstensvård. Under 1920- och 1930-talen var det en grupp ledande arkitekter som engagerade sig i frågan angående gravvårdarnas utformning. Detta som en protest mot det enligt dom sena 1800-talets banalisering av gravvårdsutformningen i industrialismens fotspår. 1919 utkom Arkitekturminnesföreningens skrift *Kyrkogårdskonst Avbildningar från äldre Svenska kyrkogårdar* redigerad av arkitekt Harald Wadsjö. Skriften presenterade ett urval av vad som fanns kvar av äldre kyrkogårdsutformningar och gravvårdar i Sverige. I spåren av denna skrift anordnade Samfundet för Hembygdsvård en utställning på Skansen i Stockholm år 1928 då ett 50-tal gravvårdar i olika stenmateriel ritade av dåtidens mest framstående arkitekter och konstnärer ställdes ut. I samband med utställningen utgavs också en påkostad skrift, *Gravkonst*, med bilder på de utställda stenarna och ytterligare förslag på kyrkogårdsutformningar och gravvårdar. Många av de presenterade vårdarnas utformning anspelar på de äldre gravvårdarna beskrivna ovan och på Östra Karup kyrkogård finns ett par av dessa historiserande gravvårdar representerade liksom på Båstad kyrkogård där ett ännu större antal finns.

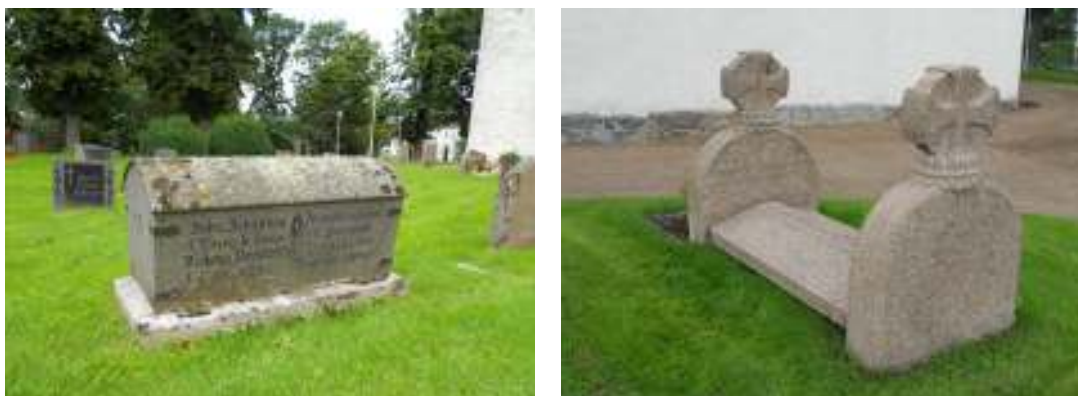
Bild 28 & 29: Två av kyrkogårdens unika gravvårdar i form av en kista med välvtt lock och en eskilstuna kista. Dessa två vårdar är helt unika i sin utformning d v s det finns inge eller mycket få motsvarigheter i Skåne och resten av landet.

Ytterligare en av kyrkogårdens allra äldsta bevarade gravvårdar är den unika granitvården i form av en kista med välvtt lock och polerade beslag som rests över Johannes Johansson och hans hustru och dotter år 1862.

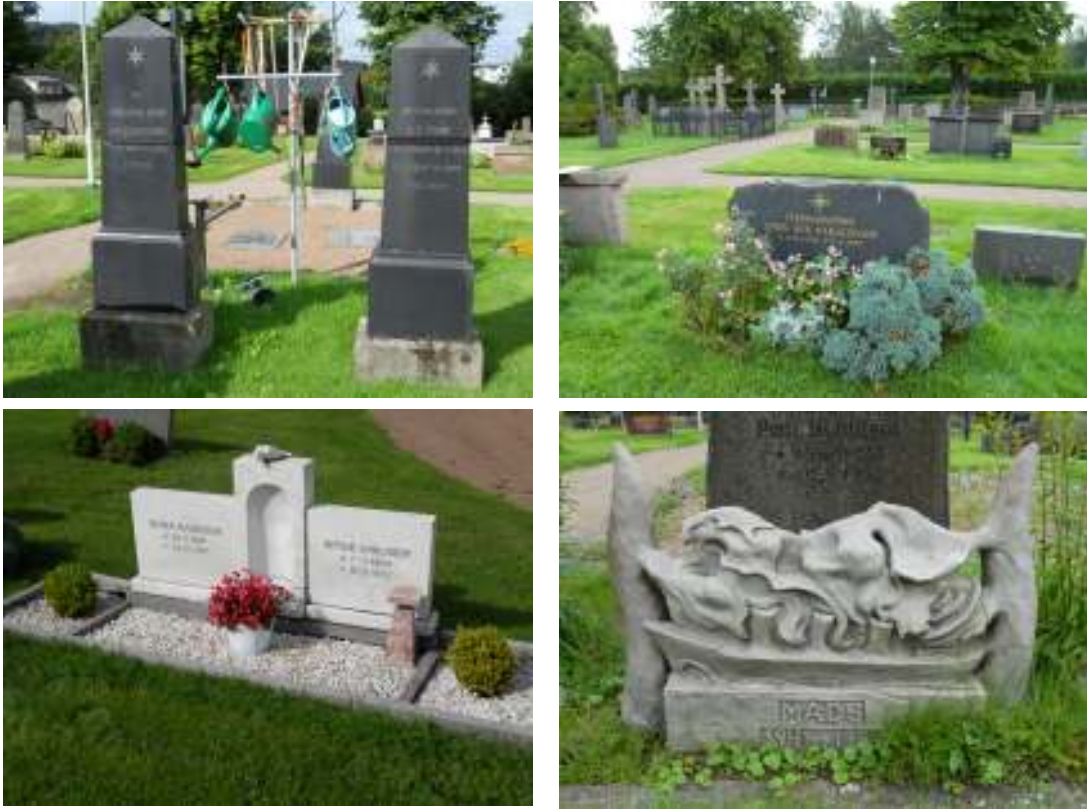
Bild 30 överst t.v.: Två representanter för en av de vanligaste gravårdstyperna på kyrkogården. **Bild 31 överst t.h.:** Låg gravitvård med yrkestitel och till denna kopplat emblem för flygvapnet. **Bild 32 nederst t.v.:** Exempel på marmorvård som följer gestaltningsmönstret för gravitvårdar från 1900-talets andra hälft. **Bild 33 nederst t.h.:** Vit marmorgravvård med unik utformning. Motivet är ett skepp med en stor vågkam över sig.

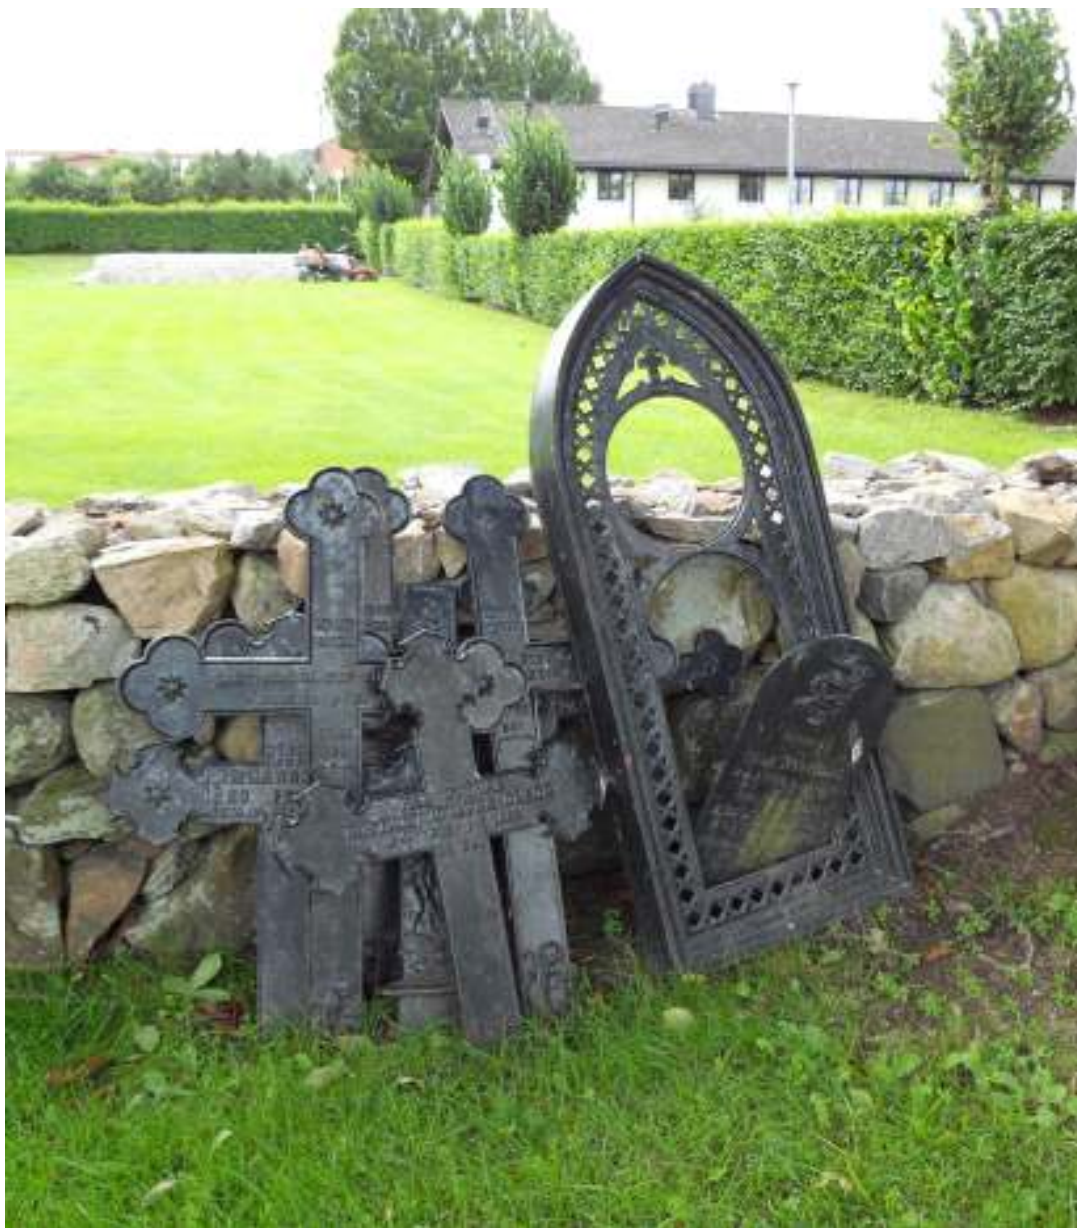
Bild 34: Äldre, borttagna gjutjärnsvårdar uppställda invid södra kyrkogårdsmuren.

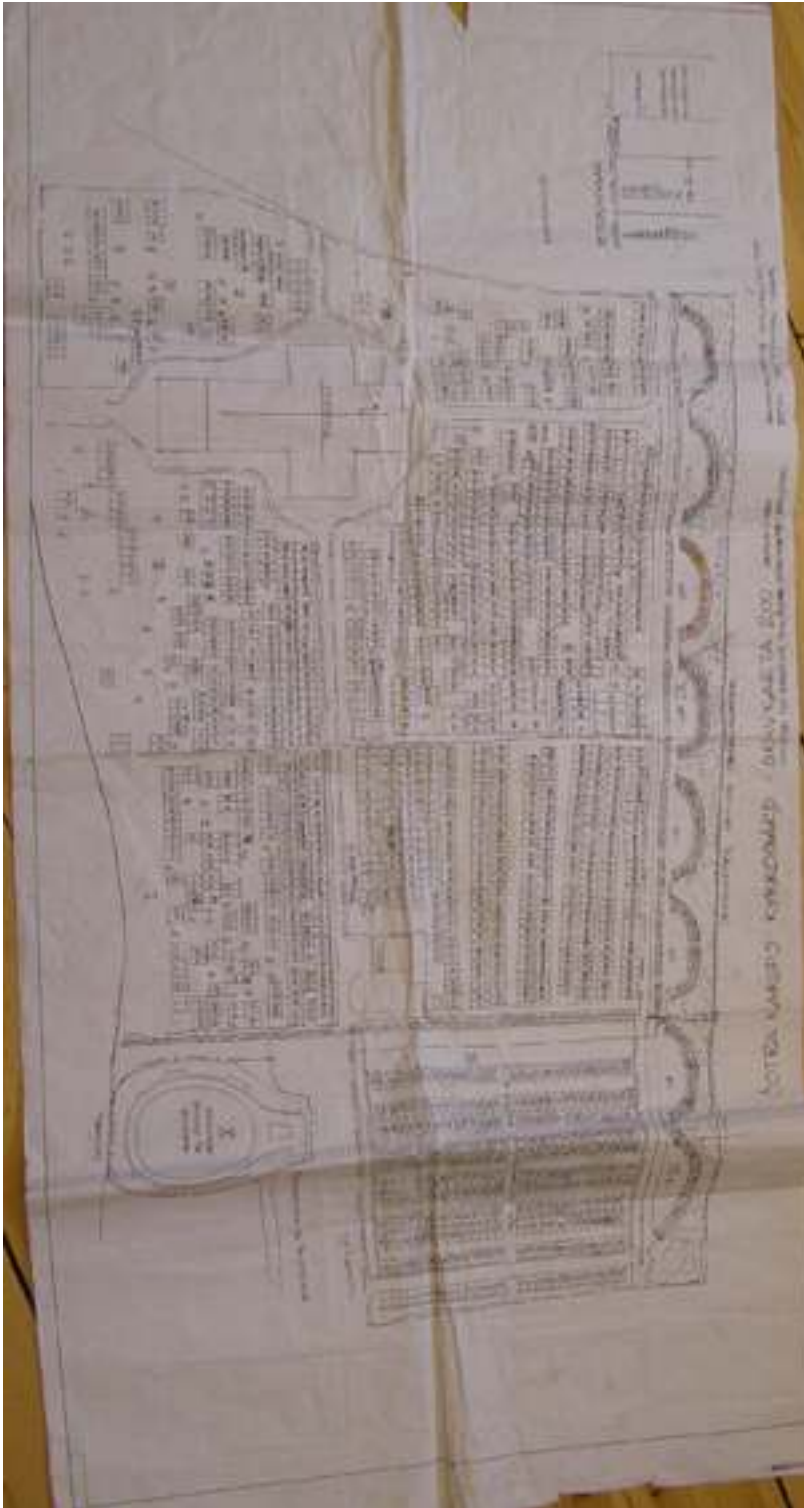
Gravkarta över Östra Karup kyrkogård. Avfotograferad.
