Kulturhistorisk värdering

- Återlämnade gravvårdar i Kvistofta församling

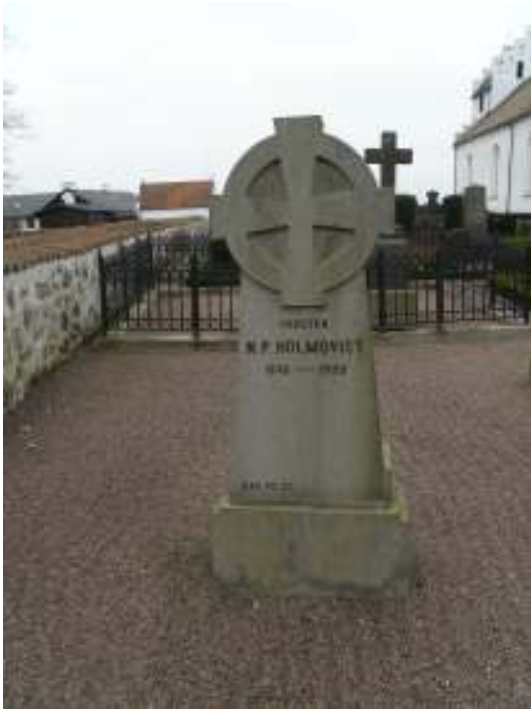
A-25. Gravvård av granit efter Prosten N. P. Holmqvists (1845-1909). Värdekriterier: 1, 4.

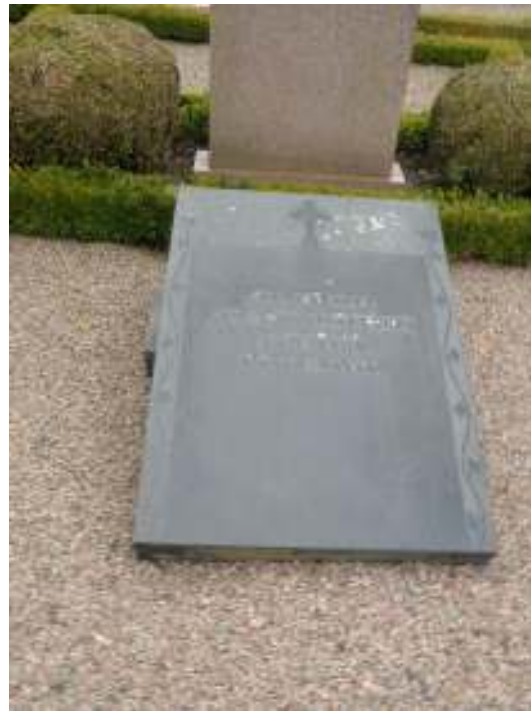
A-105. Lantbrukaren Carl Christianssons familjegrav. Av diabas och nedtagen från sin sockel. Gravvården kan vara från omkring sekelskiftet 1900. Värdekriterier: 1, 5.

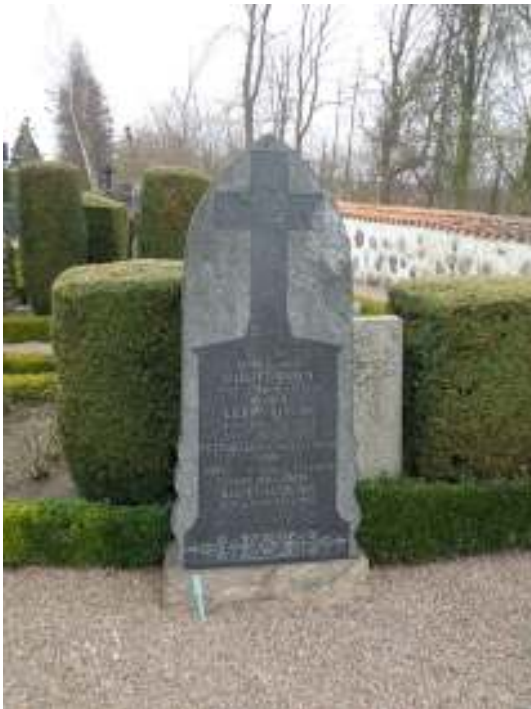
A-280. Gravvård av diabas efter rusthållaren Paul Lundgren (1798-1876) och bustrun Kjersti Hansson (1806-1864) samt dottern Petronella, sönerna Jöns och Magnus. Värdekriterier: 1

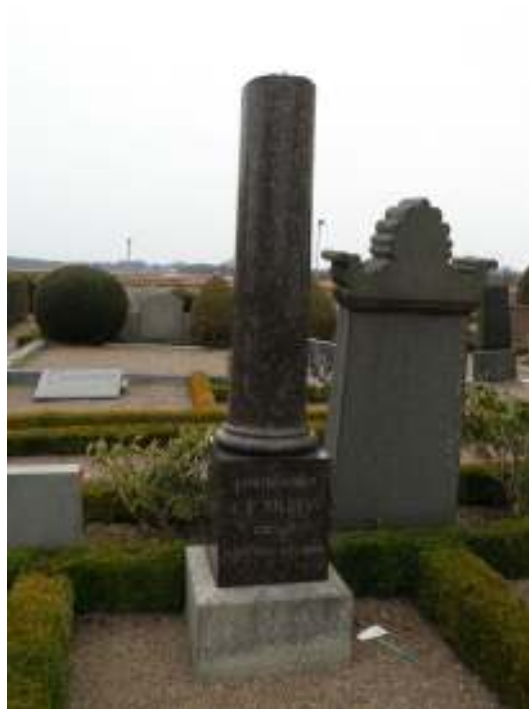
B-4. Gravsten av granit efter lantbrukaren J.P. Nilsson, Bårslöv (1869-1898). Värdekriterier: 1, 5

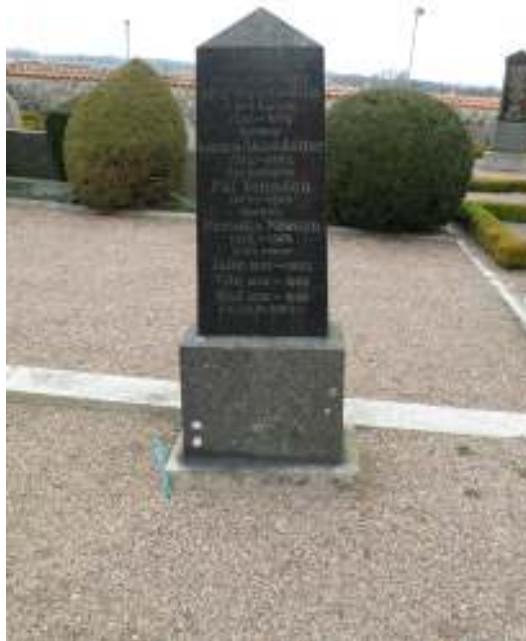
B-32. Gravsten i diabas efter rustbällaren och kyrkovärden Job. Svensson å nr 4 i Bårslöf (1790-1850), hustrun Karna Åkesdotter (1792-1883), Pål Jonsson (1823-1900) hustrun Pernilla Nilsson (1825-1866) samt sönerna John, Nils och Olof. Värdekriterier: 1

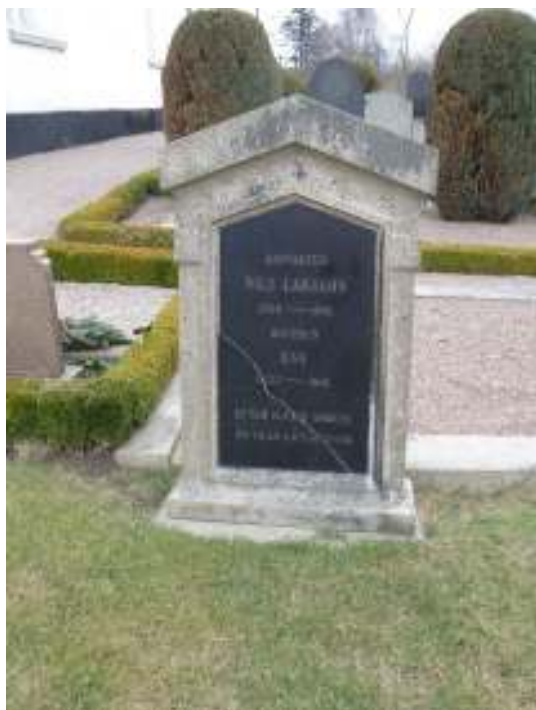
B-94. Gravsten i granit med inskriftstavla i diabas. Rest över barnvaken Nils Larsson (1836-1915) samt hustrun Eva (1833-1916). Värdekriterier: 1, 5

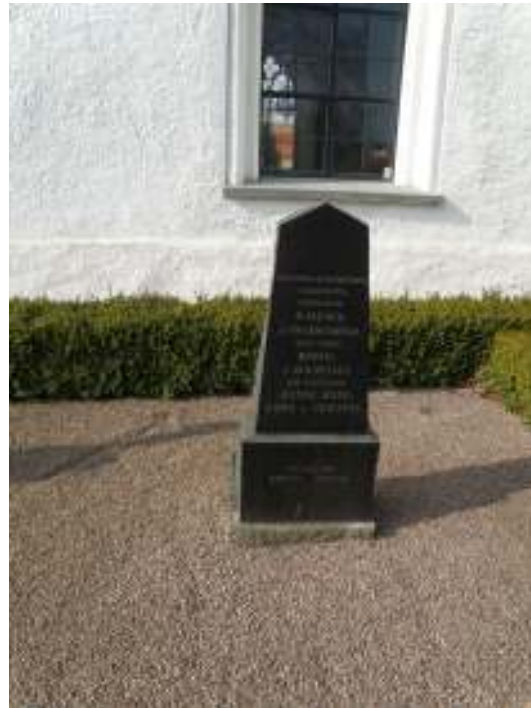
8.1b. Gravvård i diabas efter prosten och kyrkoherden i Kvistofta professorn D. Munck af Rosenschöld och hans maka Hedvig J. Bruzelius och 4 döttrar Jeanna, Hilda, Emma och Josefina. Värdekriterier: 1, 4

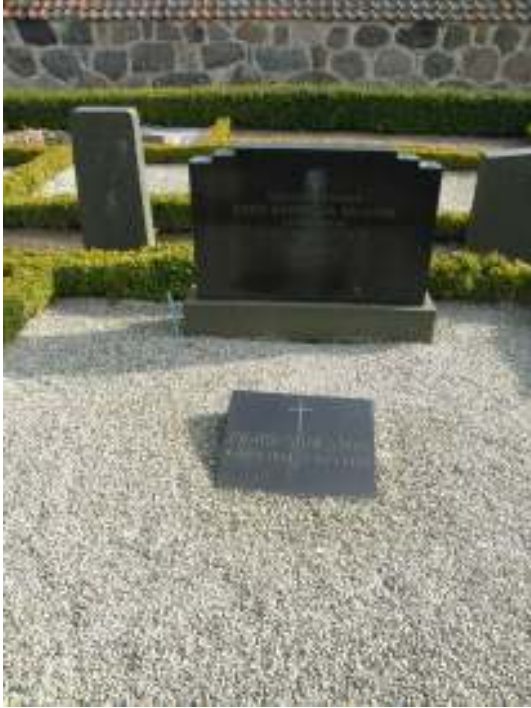
8-30. Gravvård i diabas efter trojännarinnan Anna Kornelia Nilsson (1892-1948). En infälld medalj har troligtvis suttit på gravvården. På gravplatsen finns också en gravsten efter Ingrid Sonesson (1866-1955). Värdekriterier: 1.
