Källs Nöbbelövs kyrkogårdar

Vård- och underhållsplan, 2012

Rapport 2012:09

Vård- och underhållsplan, 2012
Källs Nöbbelövs socken, 1286
Svalövs kommun
Skåne län

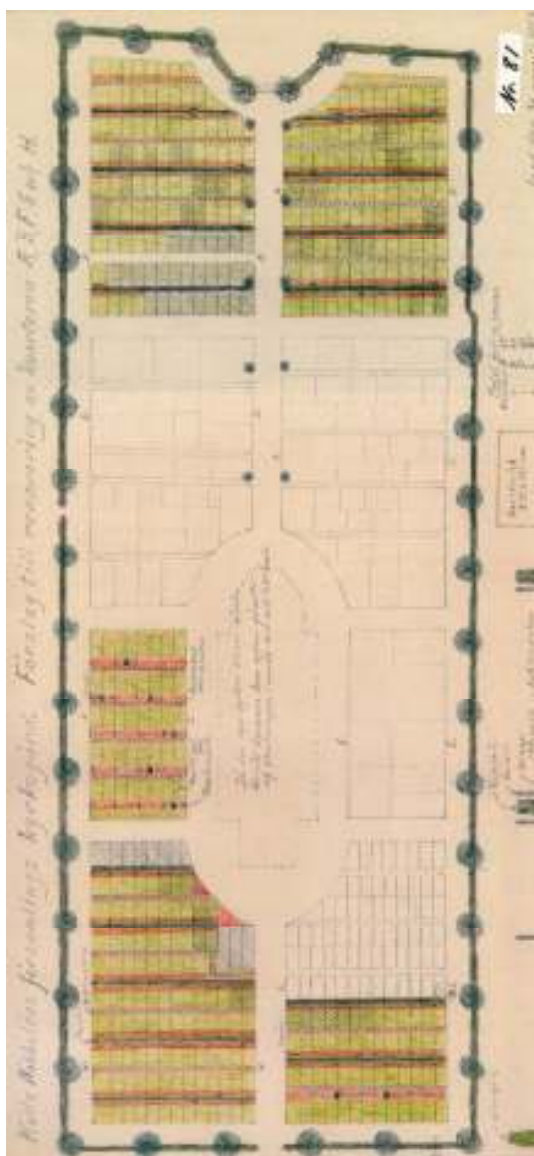
Renoveringsförslag till nya kyrkogården upprättat 1957 av f.d. kyrkogårdsföreståndaren Hilding Claesson. Källs Nöbbelövs kyrkoarkiv.

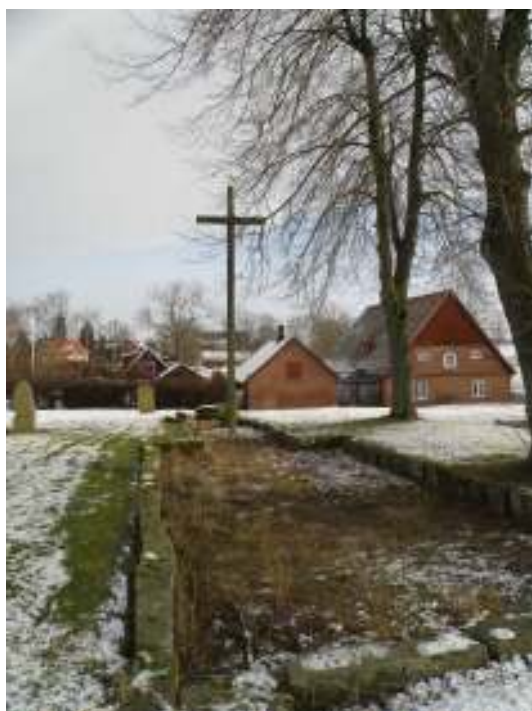
På den gamla kyrkogården är kyrkans grundplan markerad med kvaderhuggen sten från den medeltida kyrkan.

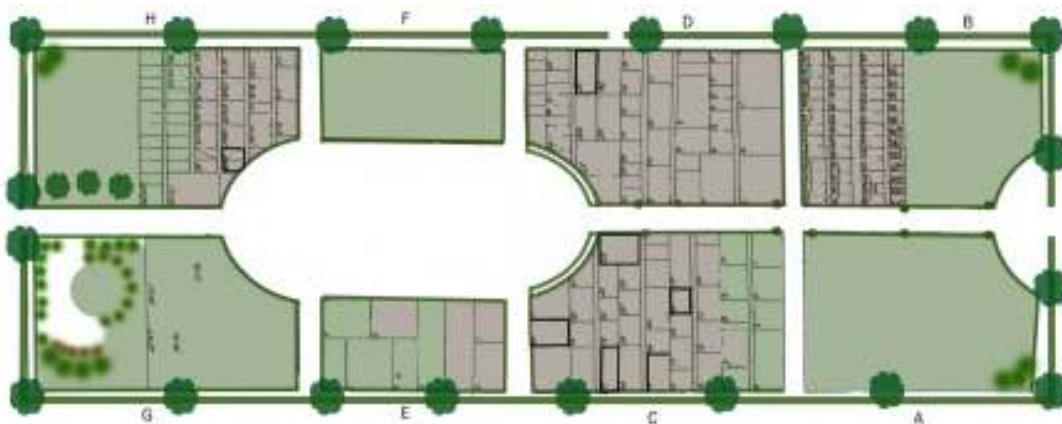
Kyrkogårdens övergripande struktur och karaktär. Relativt stora delar av kyrkogården är grästäckta medan kvarter C och D har kvar en traditionell karaktär med grusade buxbomsomgärdade gravplatser. Svarta fyrkanter i planen markerar gravplatser med stenram.

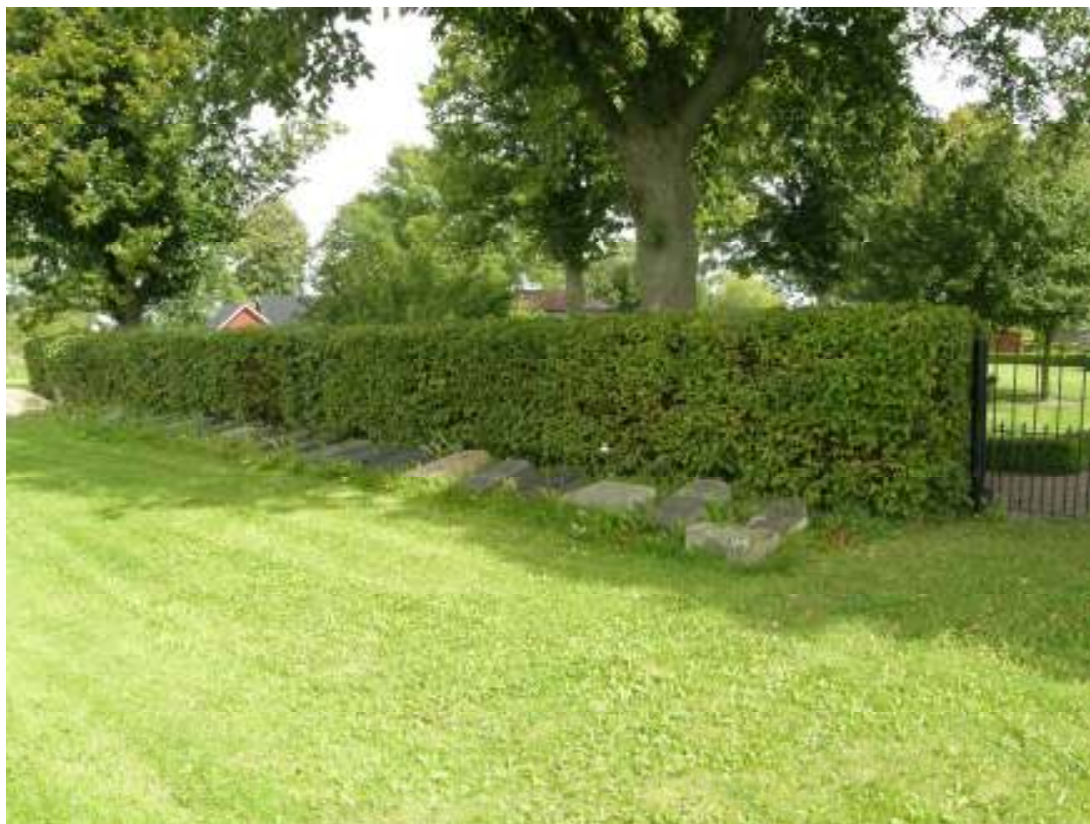
Borttagna gravstenar ligger utanför kyrkogårdens västra sida.

Utanför kyrkogårdens västra gräns finns ett tjugotal gravstenar placerade liggande i gräset. Gravstenarna är små och oansenliga och representerar främst hantverkare, arbetare och tjänstehjon. Dessa gravstenar har tidigare stått inom kvarter A och B. Man bör vara uppmärksam på att enstaka stenar kan komma från den gamla kyrkogården.

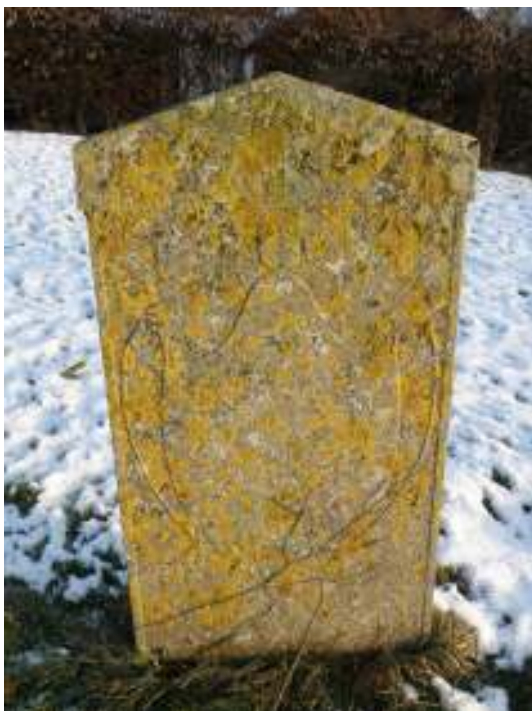
Lavar som växer på gravstenar kan vara vackra att se på men i vissa fall skadliga för gravstenarna. Att försöka rengöra gravvårdarna kan vara svårt och orsaka mer skada än nytta. Det är därför bra om man arbetar förebyggande så att växtligheten inte får fäste.

De flesta gravvårdar blir med tidens gång en växtplats för alger, lavar och mossor. Deras sporer sprids med vind och vatten och finns överallt. Alger och vissa arter av lavar och mossor trivs särskilt i fuktiga miljöer varför dessa påträffas på norrsidan av gravstenar och på gravvårdar där det är mycket skugga. Andra arter av lavar och mossor växer istället på gravvårdar, med sten uppbyggd av särskilda mineral, oavsett hur mycket skugga eller solljus platsen har. Stenar som är skrovliga har ofta mer påväxt av lavar och mossor eftersom de är lättare att få fäste på.

Generellt sett är inte påväxten någon fara för gravvårdar som är gjorda av silikatsten som gnejs och granit. Till viss del kan påväxt av lavar och alger på gravvårdar utgöra ett skydd mot luftföroreningar. Varken alger, lavar eller mossor har rötter som kan tränga in i sten för att söka efter näringsämnen. De tar upp vatten och näring från omgivningen direkt genom cellerna. Lavar och mossor har dock en slags fästorgan, så kallade rhizoider, som fäster lättare på ojämna ytor och där stenen är skadad än på helt släta ytor. Påväxten kan binda fukt och om stenen har sprickor där vatten kan tränga in finns det risk för frostsprängning. Detta sker framförallt om stenen redan är skadad, lutar eller har fallit omkull. Risken för frostsador ökar om gravvården är av kalk eller sandsten eftersom detta material kan suga åt sig fukt från mossan och därefter skadas vid frost. När

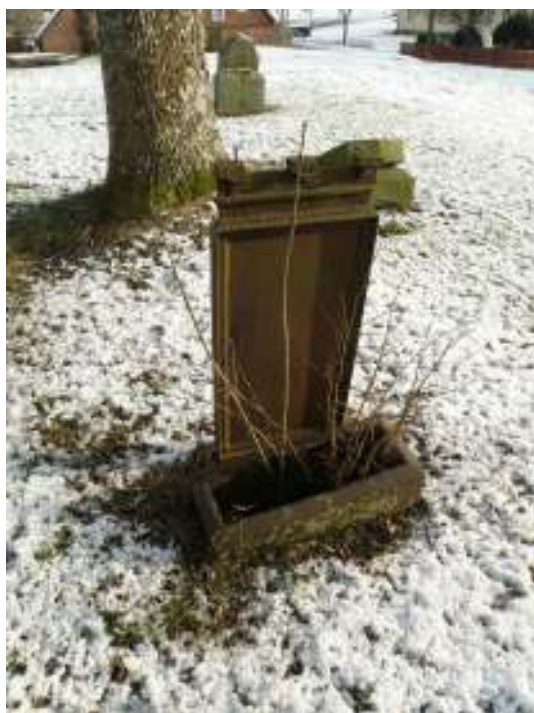
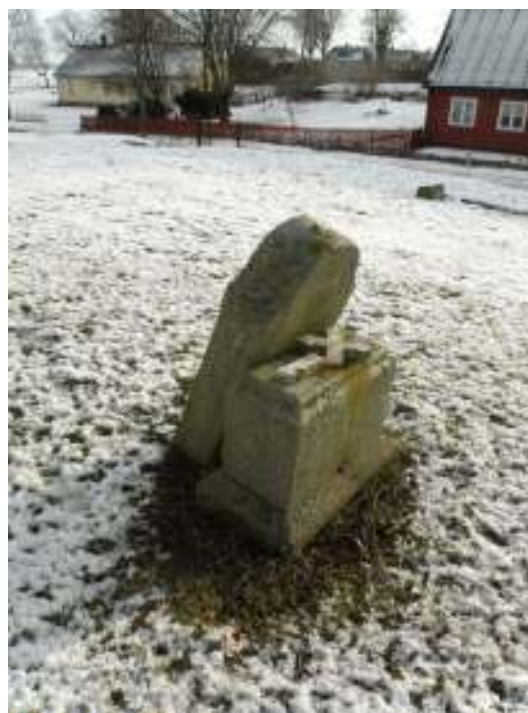
Sly och lösa löv och skräp bör rensas bort från gravstenarna innan de får fäste. Till höger: ett använt krönkors ligger bakom en nedtagen gravsten på gamla kyrkogården.

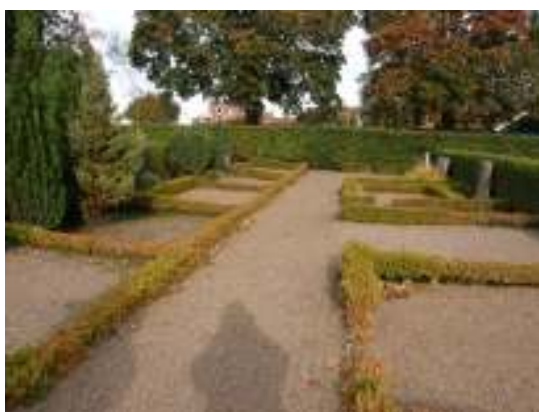
Sjuk buxbom

Buxbom som är missfärgad kan vara angripen av en svampsjukdom. Det första som måste göras är att ta reda på är vilken svamp som orsakat skadan eller om det är ogynnsamma markförhållanden som lett till förändringen. Två vanliga skadesvampar som drabbar buxbom är ur släktena *Cylindrocladium* och *Volutella*. Båda svamparna benämns som buxbomssot och *Volutella* ibland även som kräfte. I släktet *Cylindrocladium* finns det över 50 arter varav *Cylindrocladium buxiola* är den allvarligaste. Båda svampsjukdomarna angriper bladen som blir bruna och faller av och till sist dör hela plantan. Volutellan behöver sårskador för att kunna infektera medan *C. buxiola* kan drabba unga plantor. I det senare fallet uppträder svarta streck på stjälkarna som utvecklas nerifrån plantan.
