# Revinge kyrkogård

## Vård- och underhållsplan

Rapport 2012:60

Vård- och underhållsplan, 2012  
Revinge socken  
Lunds kommun  
Skåne län

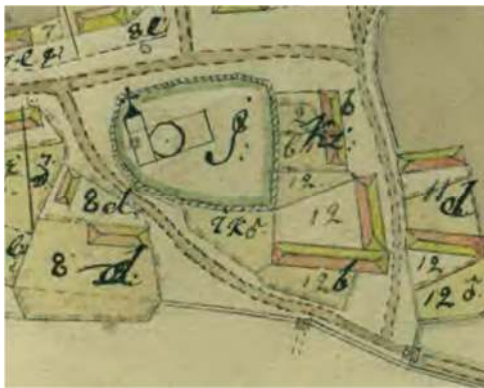
*Kyrkogården enligt en kartbild från 1765, upprättad i samband med storskifte. Kyrkogården utgör ett begränsat område närmast kyrkan. Den enda delen av avgränsningen som stämmer överrens med dagens är en kort sträcka sydväst om kyrkans södra port, vid den nuvarande grindöppningen. Kyrkogården har allteftersom utvidgats så den idag lite drygt fyller ut det triangelformade området som de närmaste vägarna bildar.*

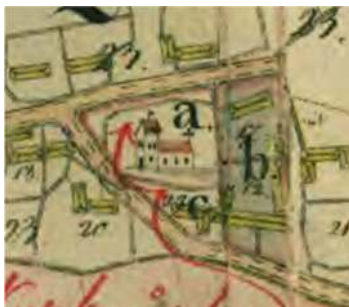
*Första stora utvidgningen görs i samband med laga skiftet, omkring 1826. Kyrkogården får då en form som mer påminner om dagens men utgör fortfarande en mindre del av den. Kyrkogården sträcker sig väster- och söderut fram till de omliggande vägarna. På området öster om kyrkan (b) ligger byns skola och fattighus. Karta från hemmanskyllning 1830.*

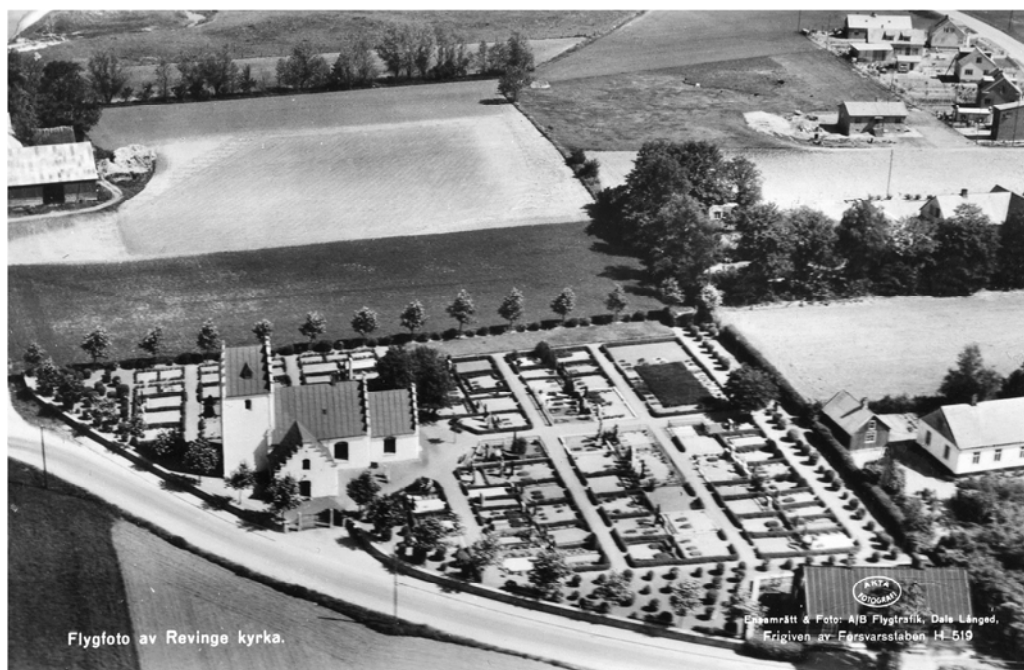
Flygfoto från 1946. Kyrkogården har fått sin nuvarande form och struktur samt grindöppning på nuvarande plats. I början av 1950-talet rivs fattighuset som syns i nedre bögra hörnet och tomten integreras i kyrkogården. 1954 byggs gravkapellet på en mindre utvidgning intill kyrkogårdens nordöstra område där även förrådsbyggnaden senare placeras.

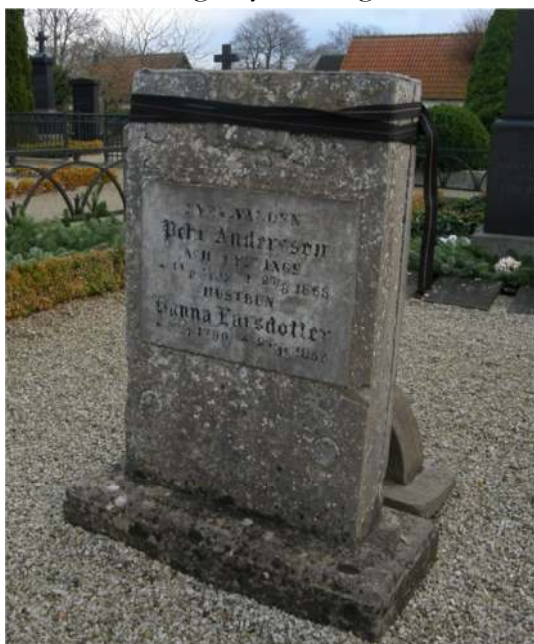
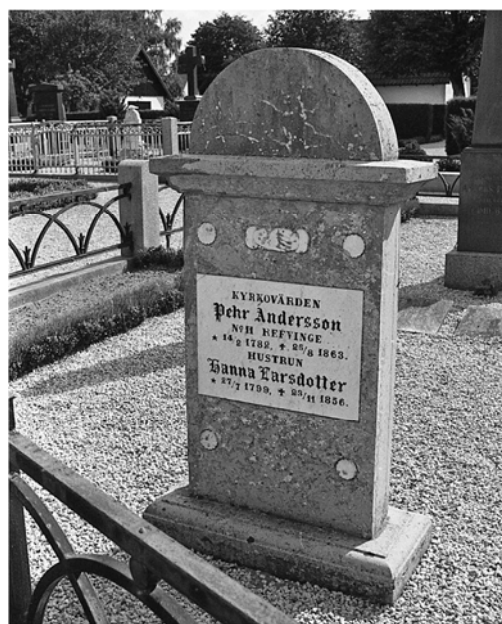
Gravvård över kyrkvården Pehr Andersson och hustru Hanna Larsdotter på plats 97-108 är numera delvis nedmonterad och behov av konserveringsåtgärder. Fotografi från 1986 års inventering visar vårdens tidigare utförande.

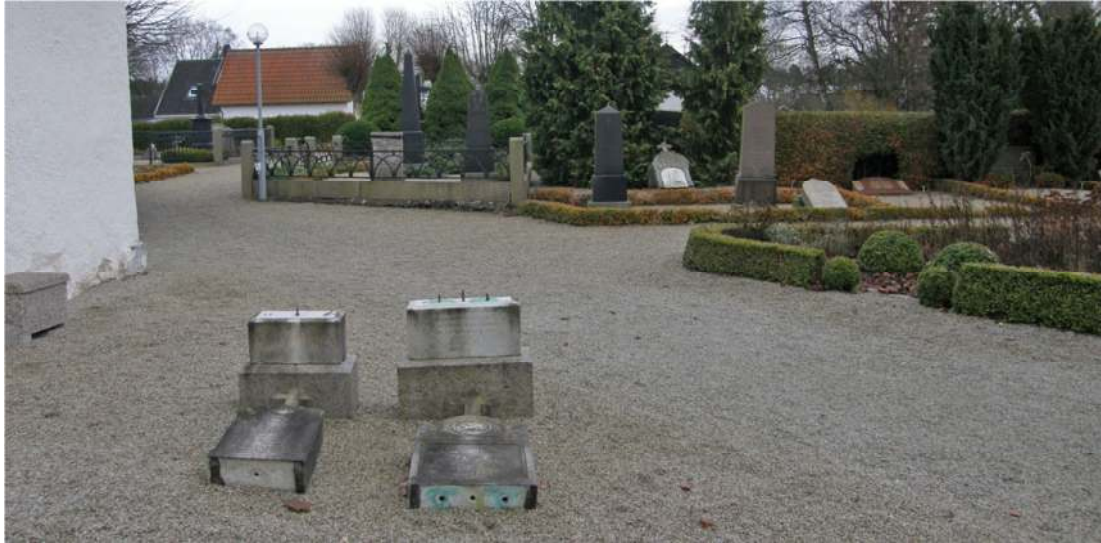
Söder om kyrkan, direkt i gruset, står två gravvårdar resta över tre syskon som gått bort i tidig ålder, två av dem 1884 och en 1887. Båda är delvis utförda i marmor och försedda med fint huggen dekor i medaljonger i form av en duva på den ena och korslammet på den andra. Även krönikorsen av marmor är bevarade, vilket inte är helt vanligt.

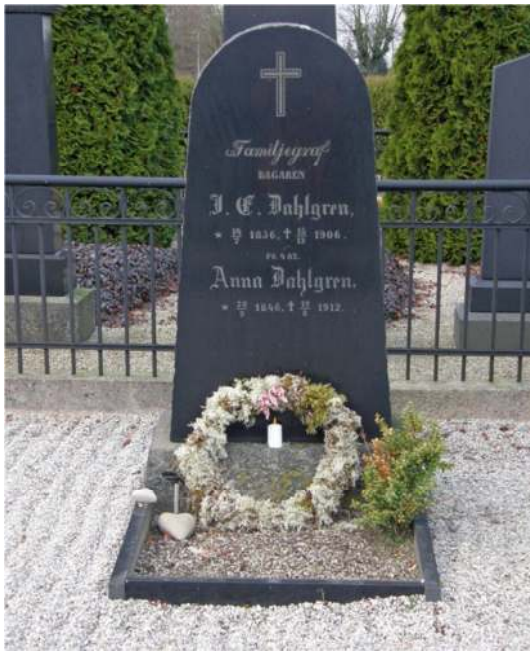
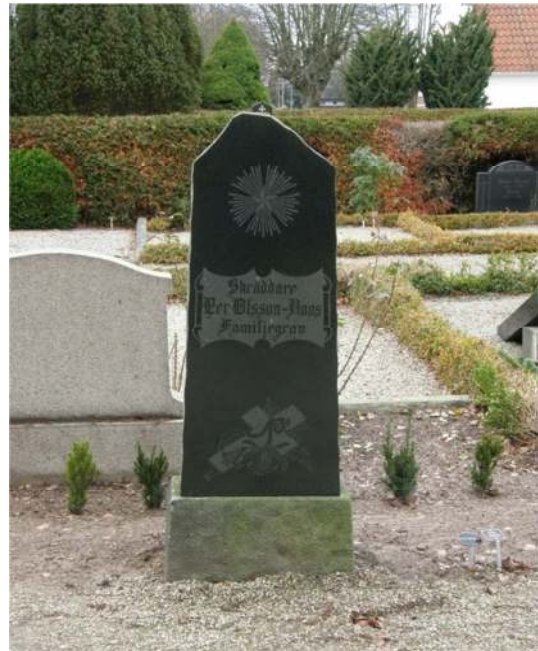
På kyrkogårdens östra del finns ett par tidstypiska gravvårdar i svart diabas från 1900-talets första decennier. Olika dekor och symboler har kombinerats och stor möda har lagts på inskriptionens utformning och dekorativa verkan. Gravplatserna 596-603 (område A) respektive 260-263 (område A).

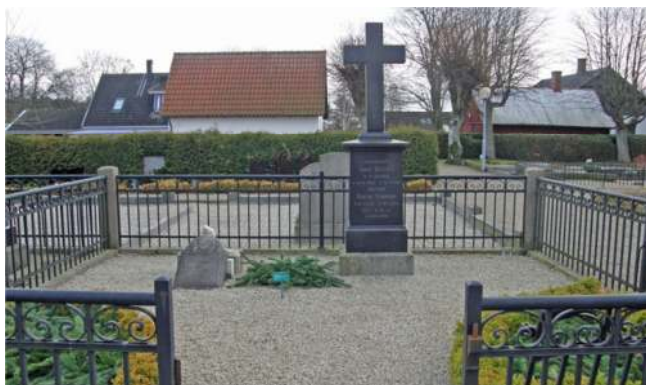
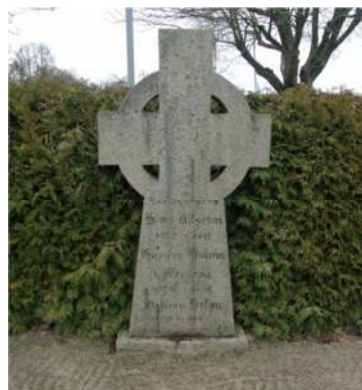
Korsformade gravvårdar på hög sockel är en variant av gravvård som är typisk för det tidiga 1900-talet och finns representerad i olika varianter på Revinge kyrkogård. Här på gravplats 544-551 (område C). Den monumentala karaktären understryks av järnstaket och planteringar. Det keltiska korset som finns på gravplats 303-308 (område B) är en variant av korsvårdarna med inspiration från medeltiden.

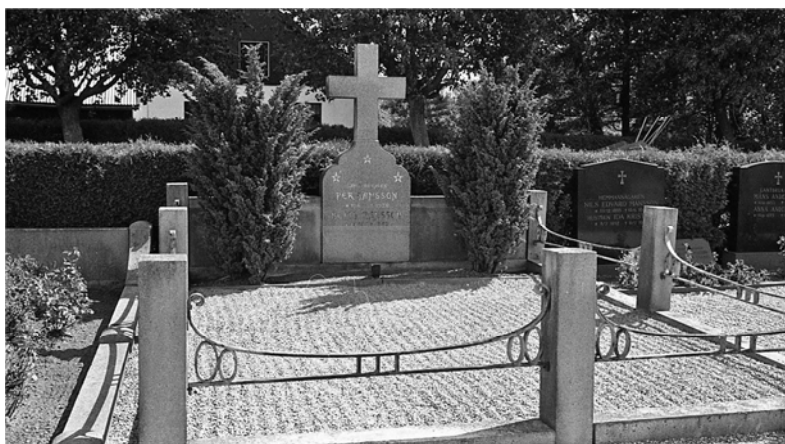
Ett exempel från 1920-talet finns på lantbrukaren Per Hanssons och Betty Hanssons gravplats 226-231 (område A) där hela gravanordningen inklusive järnstaketet har ett tidstypiskt utförande i jugendstil. Foto från 1986 års gravplatsinventering. Gravvården är idag nedmonterad.

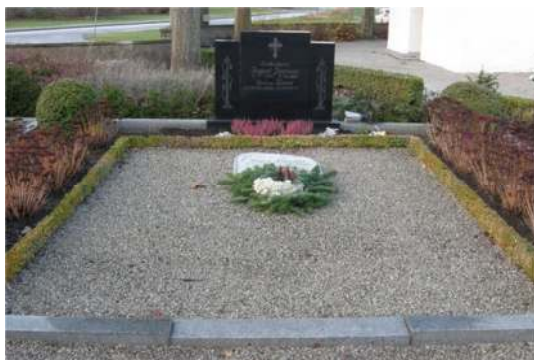
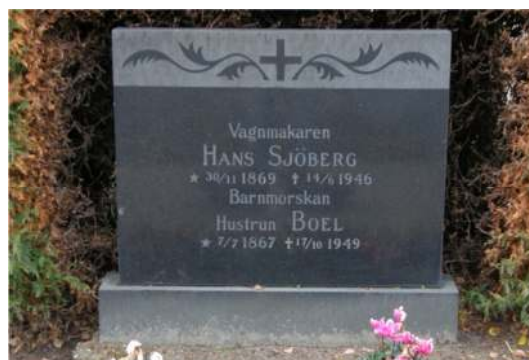
Ett exempel på 1940-talets estetik finns på gravplats 13-20 med gravvård i svart diabas. De två lägre sidostenarna skapar en horisontell verkan som är typisk för den perioden. Gravvården på plats 172-175 är ett annat exempel. Titelskriptionen "Barnmorskan" vittnar om det moderna sambället där kvinnorna får en alltmer självständig plats både privat och i yrkeslivet.

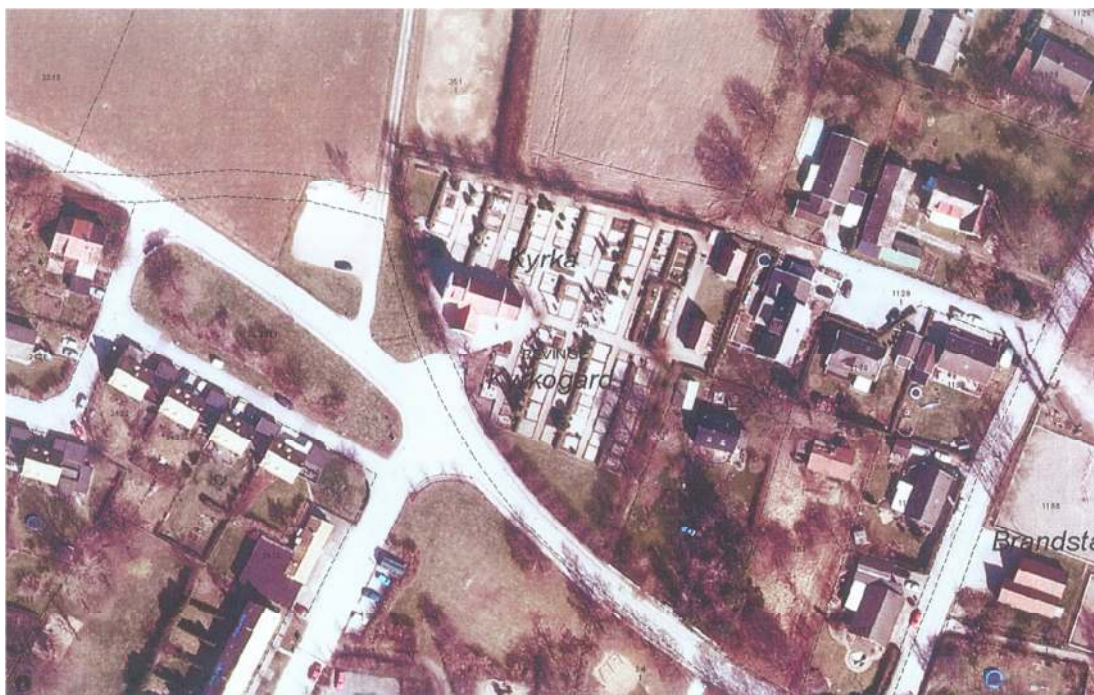
Ortofoto från 2010 visar Revinge kyrkogård med omgivning. Den streckade linjen väster om kyrkogården visar den gamla byvägens dragning. Tidigare gick även en väg utmed kyrkogårdens äldre gräns åt norr. Vägen grävdes bort i och med att kyrkogården utvidgades åt norr 1931.

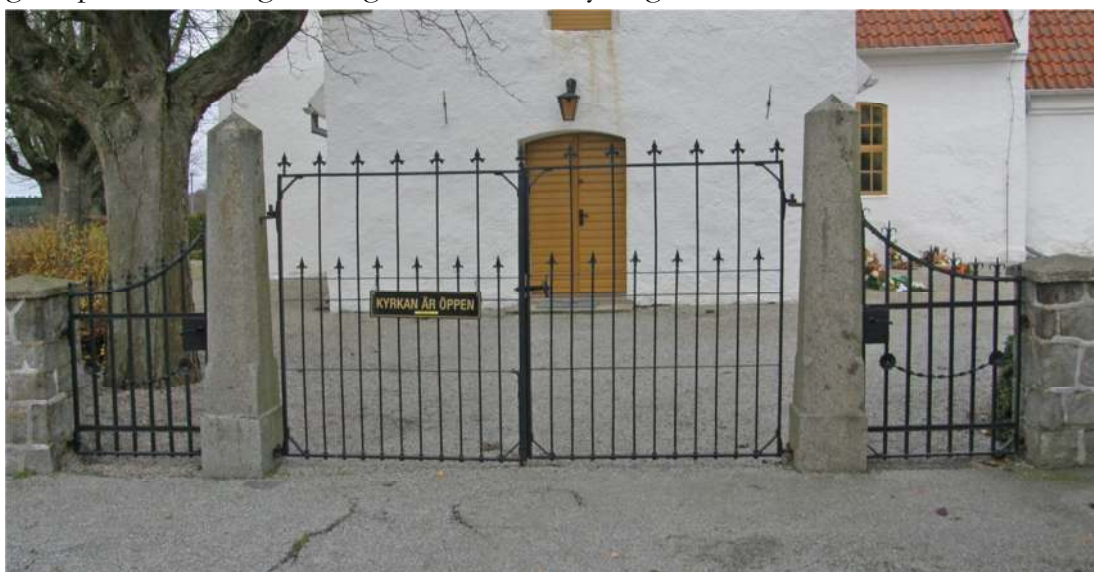
*Kyrkogårdsmuren har en öppning och den ligger söder om vapenhuset där kyrkans huvudingång finns.*

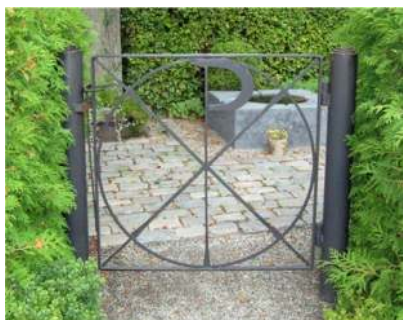
*Minneslunden har en liten grind utformad som ett kristusmonogram.*

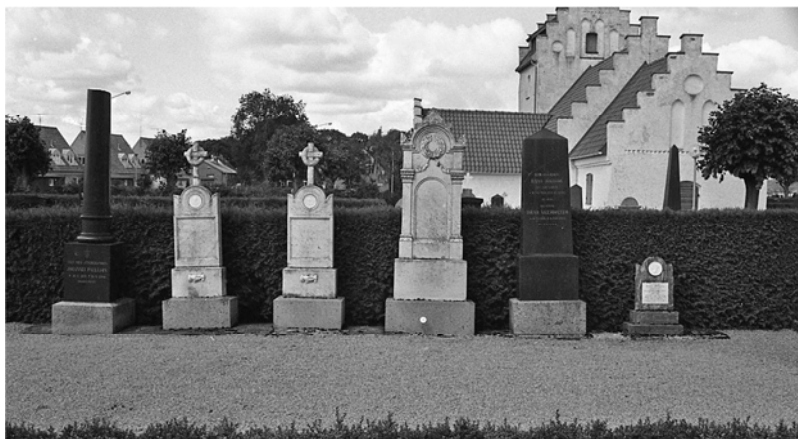
*I södra området finns gårdsgravplatsen för Revinge no 1 (nummer 180-193). Där finns en av kyrkogårdens äldsta kända gravar med minnesvård över spädbarnen Jöns och Elna döda 1843 respektive 1852 som syns längst till höger i bild. Vården har en inskriftstavla av marmor och en infälld medaljong av s k biskvipsorslin medan stenen i övrigt är av sandsten. Gravstenen har förlorat sitt krönkors och har sannolikt haft ett annat fundament från början. Samtliga gravvårdar är idag nedmonterade i olika grad. Foto från 1986 års gravplatsinventering.*

*Gravplats 180-193:* Fyra av de sex vårdarna på platsen bör ses över av konservator i samband med återmontering. Vårdarna är uppbyggda av olika material som kräver skilda åtgärdsmetoder.

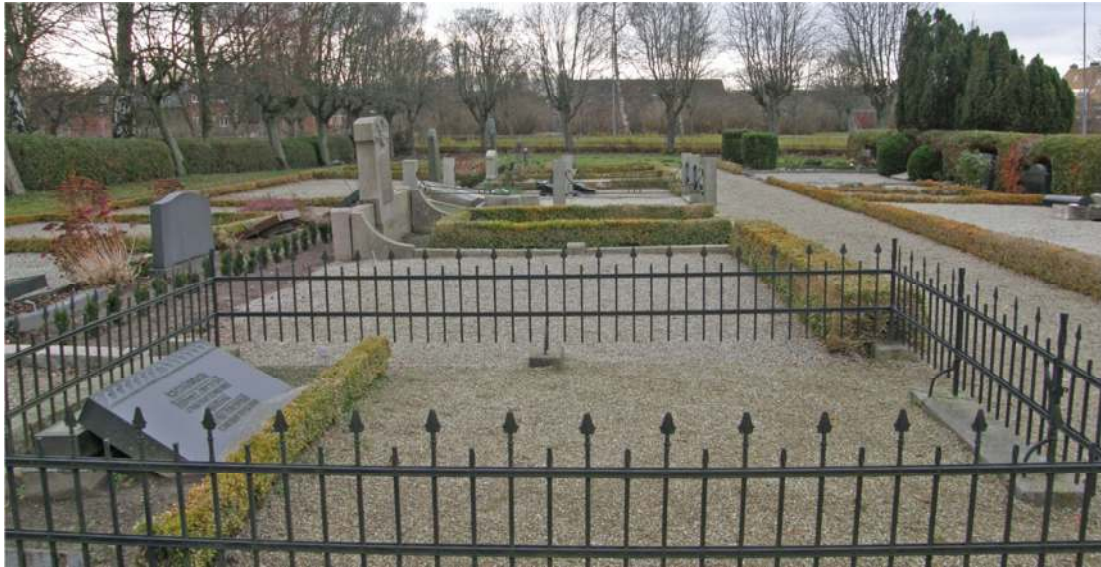
Monumentala familjegravplatser i områdets nordöstra del. Vy söderut från gången mellan kor och gravkapell.

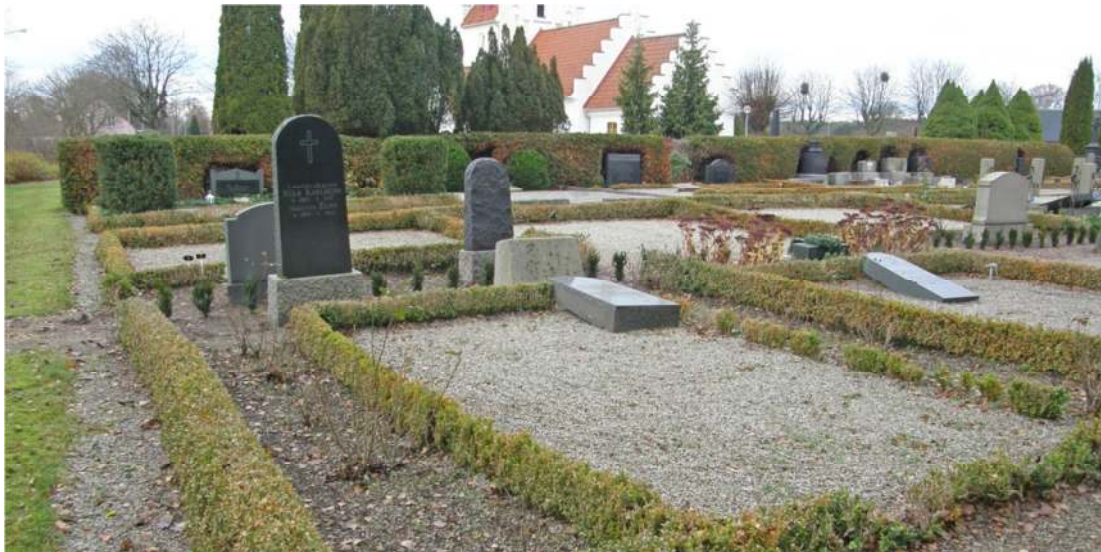
I de östra delarna av område A blandas lite lägre smala vårdar från början av 1900-talet med breda låga vårdar från 1930-talet och framåt. Gravplatserna omgärdas framförallt av buxbom men stenramar med staket förekommer också. Närmast i bilden syns en gravplats med buxbomshäck både runt platsen och som planteringshäck.

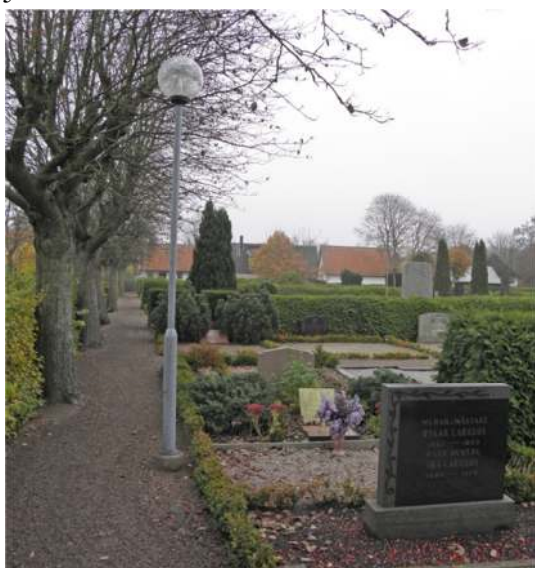
*Den norra delen av kyrkogården utgör den senaste utvidgningen från 1930-talet. Gravplatsernas storlek varierar och i radernas norra ände vänds vissa platser in mot nästa gravplats.*

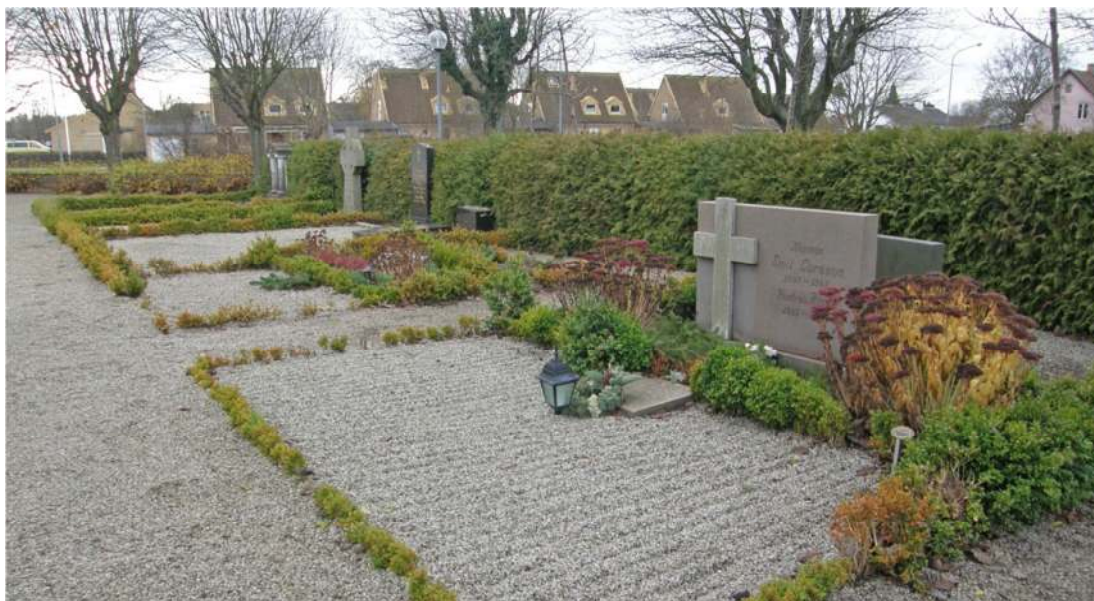
Raden längst åt väster i område B angränsar till minneslundan. Här finns vårdar från 1910-talet, längst bort i bilden, och vårdar från 1940- och 50-talet med mindre gravplatser än övriga. Vy från nordöst.

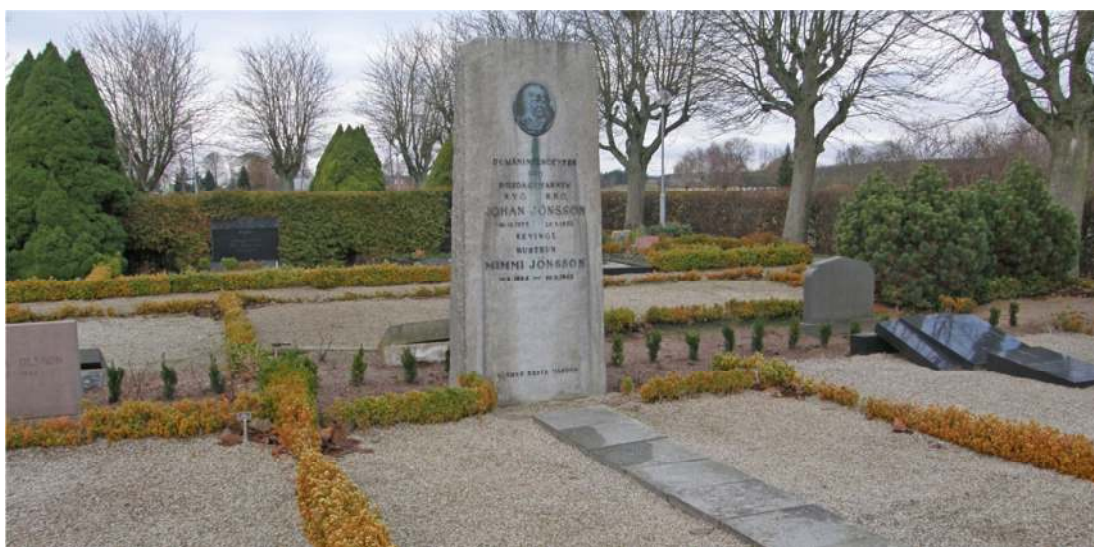
Bautastenen på domänintendenten och riksdagsmannens gravplats höjer sig över övriga gravvårdar. En tydlig markör av innehavarens maktposition i samhället. Vy över område B från öster.

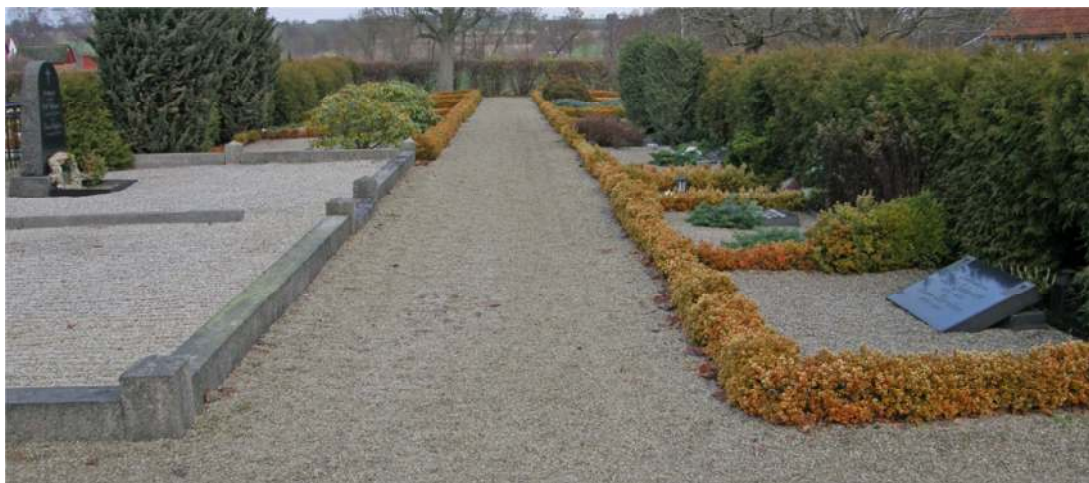
Raden närmast urlunden ingår i samma struktur som övriga kyrkogården med omgärdade platser ut mot gången och rygghäckar. Gravplatsens yta är dock mindre och vårdarna är framförallt från 1960- och 70-talet.

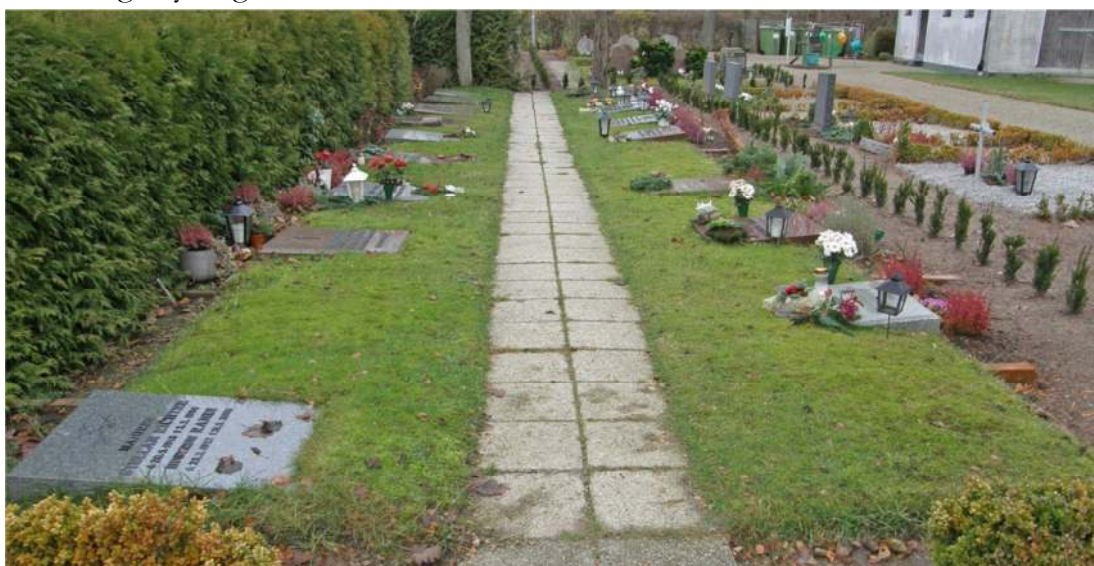
*Urnlundens äldsta del med kvadratiska gravvårdar liggande i gräs. Den första begravningen sker 1968. Vårdarna är likformade vilket är typiskt för den tiden då också urnlundar blev alltmer vanliga. Lägg märke till rygghäckarna som omger raderna, till vänster finns den äldre bevarad och till höger alldeles nyplanterade plantor.*

Urnlunden ligger i nordöstra delen av kyrkogården intill förrådsbyggnaden och gravkapellet. Den består av två delar. Den ena delen består av två rader (U1-20) mitt emellan två rader kistgravar. De har en enhetlig stil med liggande kvadratiska gravvårdar i gräs på platser utan avgränsning. Vissa platser är försedda med en smal plantering utan kantmarkering vid huvudsidan. Mellan urngravsraderna löper en gång med stenplattor. Den andra delen är fortfarande till stor del obelagd. Gravplatserna ligger i korta rader i väst-östlig riktning. Vårdarna är stående med oregelbunden form och omges av mindre rabattramar. Framför platserna finns en gräsyta och mellan raderna löper gångar med stenplattor.

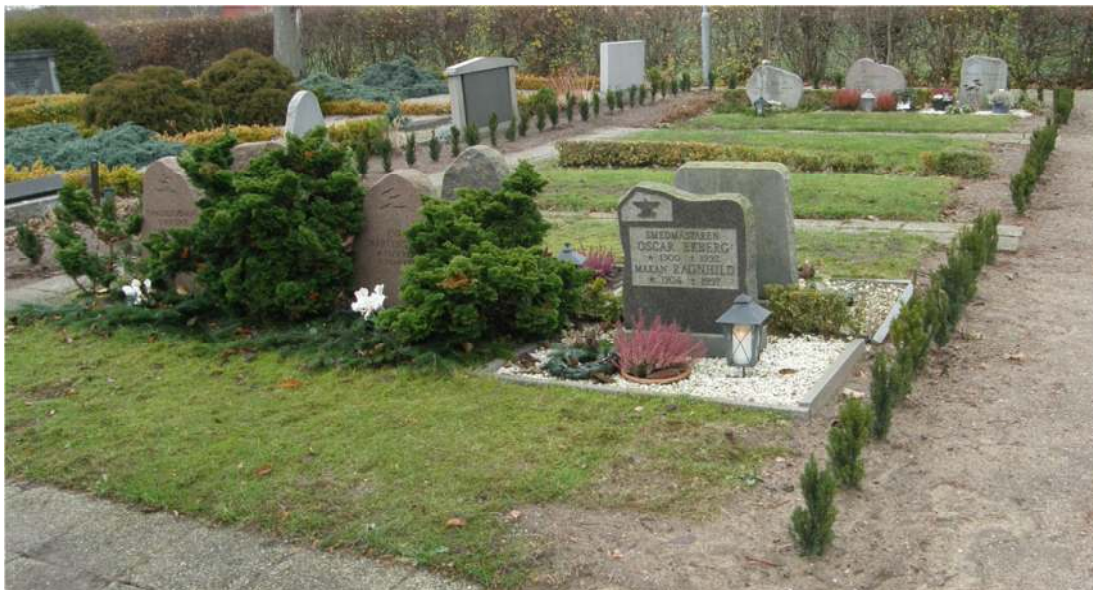
*Andra delen av urnlunden består av korta rader i öst-västlig riktning. Vårdarna har en mer oregelbunden form typisk för 1990-talets gravvårdskultur. Längs urnlundens västra och delvis östra kant finns kistgravar som kommer att vara mer åtskilda när häcken växer till sig.*

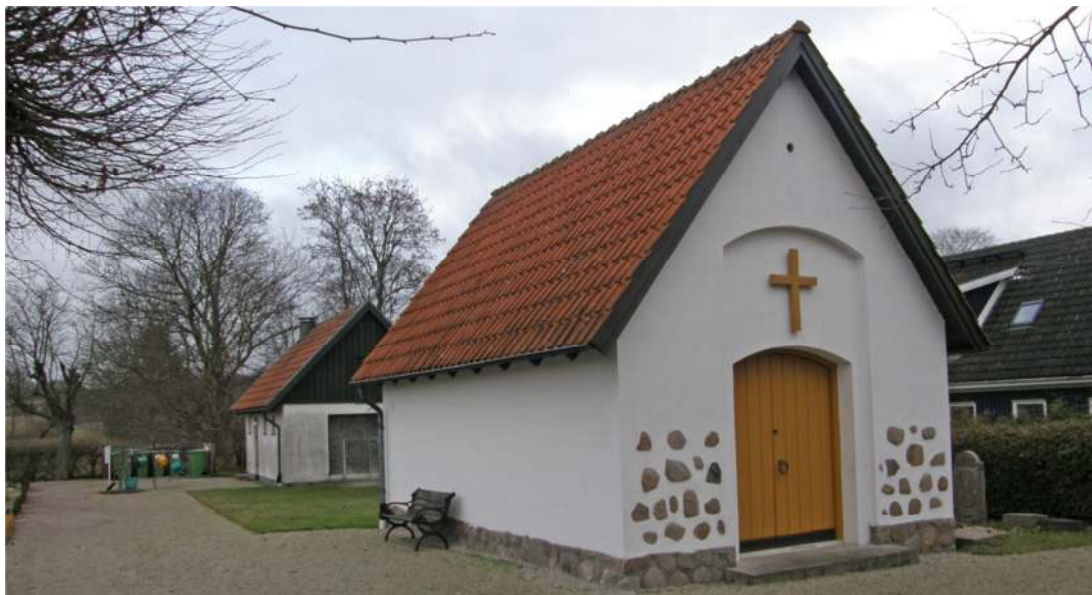
*Gravkapellet på kyrkogårdens nordöstra del. Norrut, till vänster i bild, ligger en förrådsbyggnad och avfallsplats.*

Gravkapellet uppfördes som bårhus på 1950-talet efter ritningar av domkyrkoarkitekten Eiler Graebe. Byggnaden har vitputsade fasader med gråstenssockel. Taket är täckt med tvåkupigt lertegel och har brunmålade vindskivor. Som dekoration på entréfasaden åt söder finns inslag av synliga gråstenar. Porten är numera målad en mörk gulorange färg men har troligen tidigare haft en mörk ekimiterande färg. Ovan porten sitter ett träkors i en blinding. Korset är målad i samma kulör som porten. I gavelröset på norra fasaden finns ett runt fönster med dekorativ spröjsindelning.

Förrådsbyggnaden uppförs som personal- och förrådsbyggnad under senare delen av 1900-talet. Den ligger i kyrkogårdens nordöstra hörn, norr om gravkapellet. Byggnaden är uppförd med tegelväggar i en enkel stil som underordnar sig gravkapellet. Fasaden är vitputsad med brunmålade paneler i gavelröset. Byggnaden har små fönsteröppningar och enkla dörrar på västra och norra fasaden samt en dubbelport åt söder. Taket är täckt med tvåkupigt tegel och har en skorsten på norra delen samt brunmålade vindskivor.

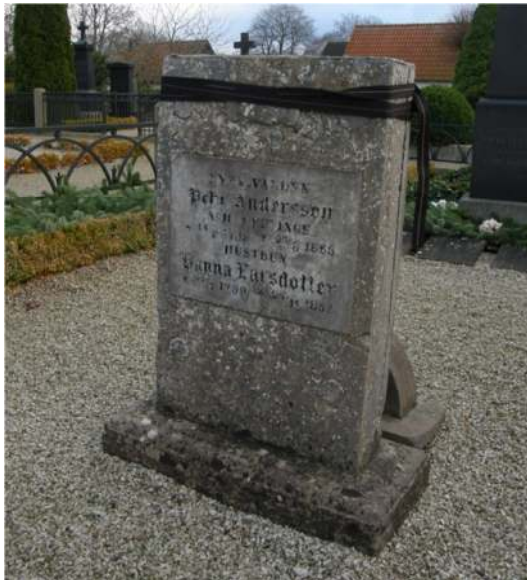
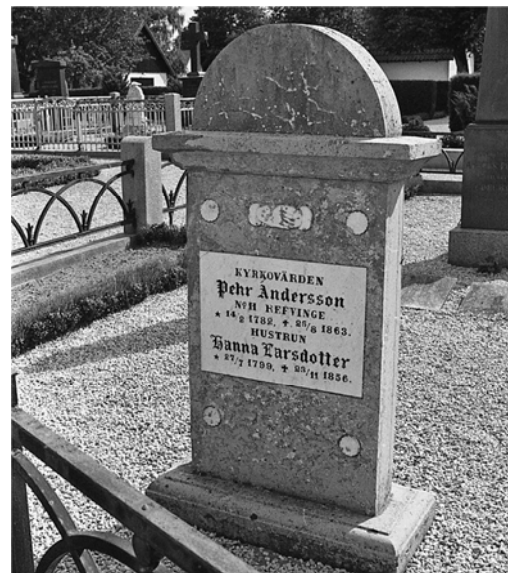
Gravvård på gravplats 97-108 2012 respektive 1986. Bilden visar tydligt hur vården bör återställas.

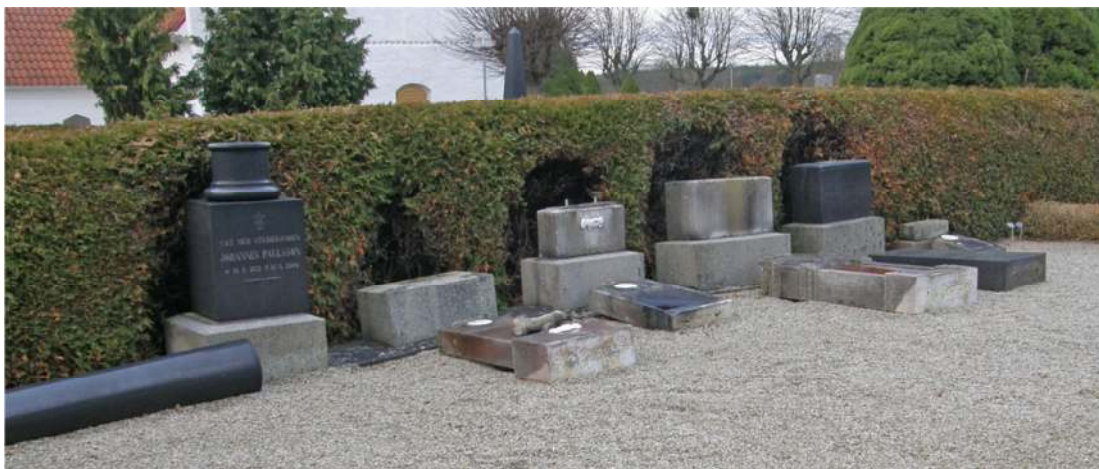
Gravplats 180-193 i nuvarande skick. Tidigare i rapporten finns en bild som visar gravplatsen 1986 då samtliga vårdar var monterade.
