Löderups kyrkogård

Vård- och underhållsplan, 2014

Rapport 2014:61

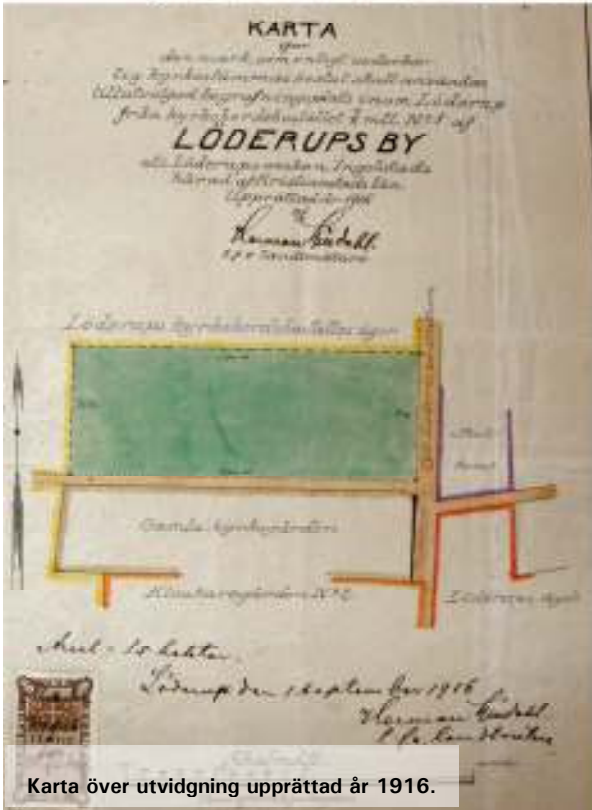
Karta över utvidgning upprättad år 1916.

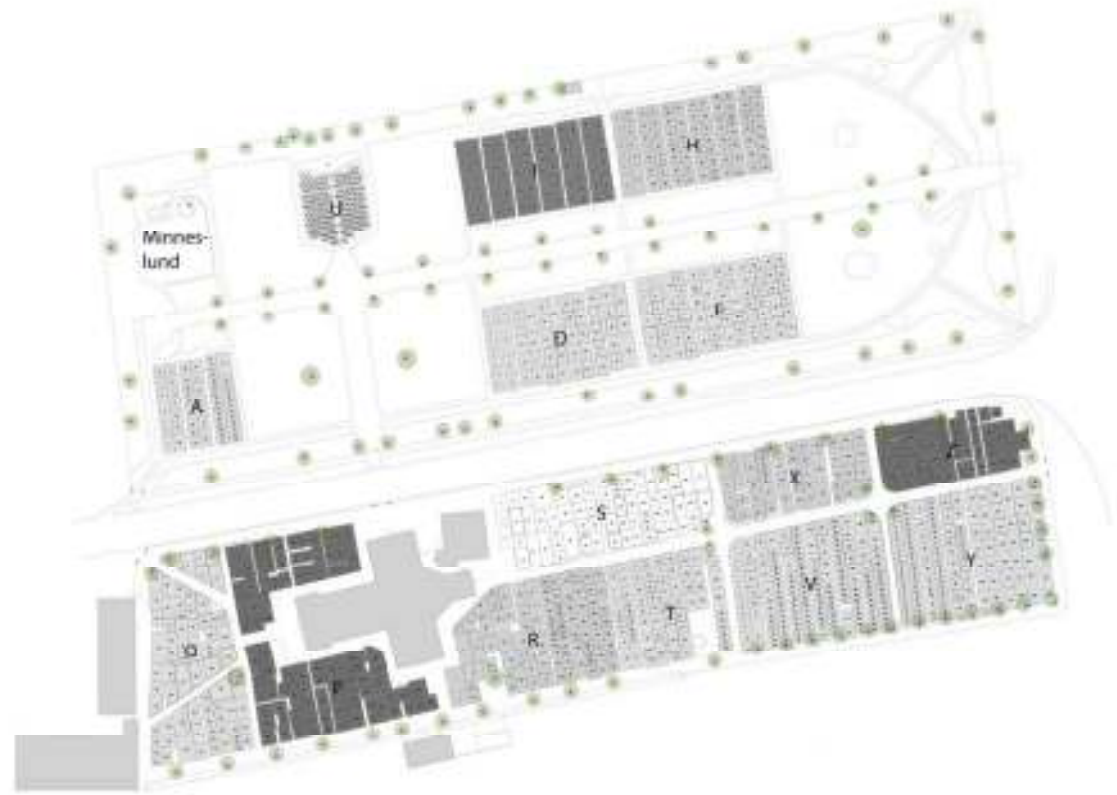
Karta över kvarteren på Löderups gamla och nya kyrkogård. Bearbetad gravkarta upprättad av Sweco 2013.

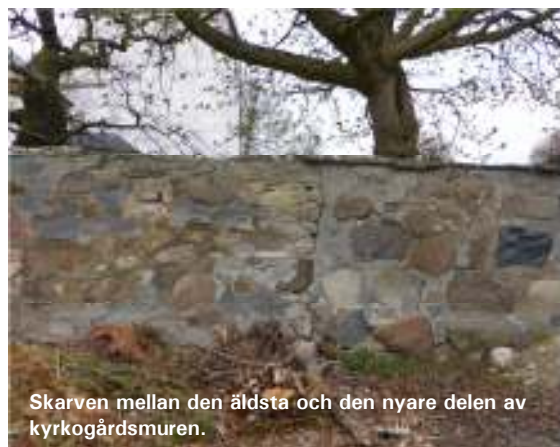
Skarven mellan den äldsta och den nyare delen av kyrkogårdsmuren.

Muren längs kyrkogårdens södra sida buktar på många ställen och det finns sättningar på flera ställen. Synliga skador i form av sprickor och nedfallen puts finns längs hela sträckningen. Några av de täckande stenslivorna är trasiga.

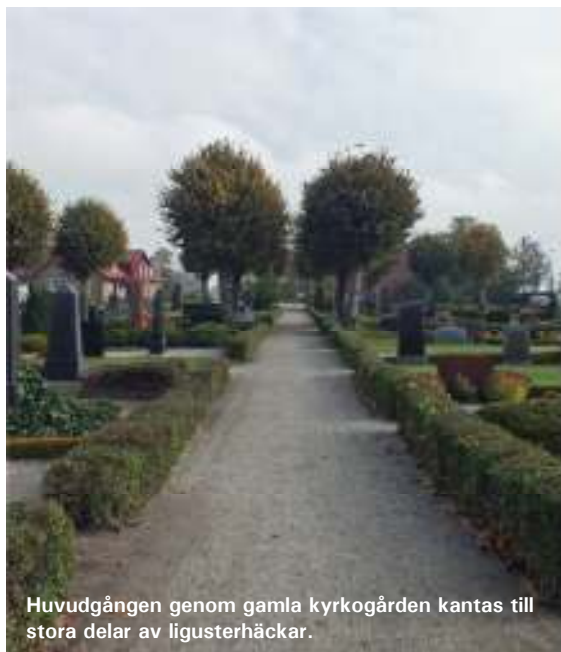
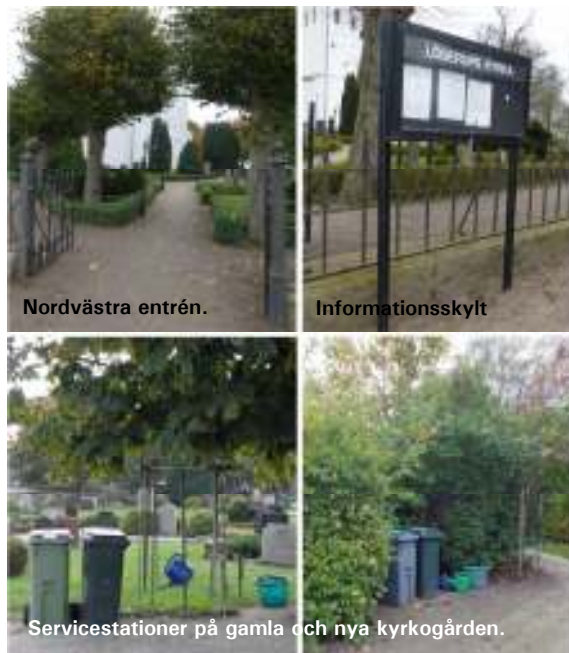
På gamla kyrkogården finns dubbla järngrindar i nordvästra, norra och östra entréerna. Grindarna har likartat formspråk som staketet. De är fästa i profilerade järnstolpar. Enkelgrindar finns i de mindre öppningarna i väster, söder samt i sydöstra hörnet. Enkelgrindarna har diskret utformning som visuellt ansluter till staketet.

I öppningen mot personalbyggnaden i söder finns en halvhög port klädd med träpanel lagd i fiskbensmönster.

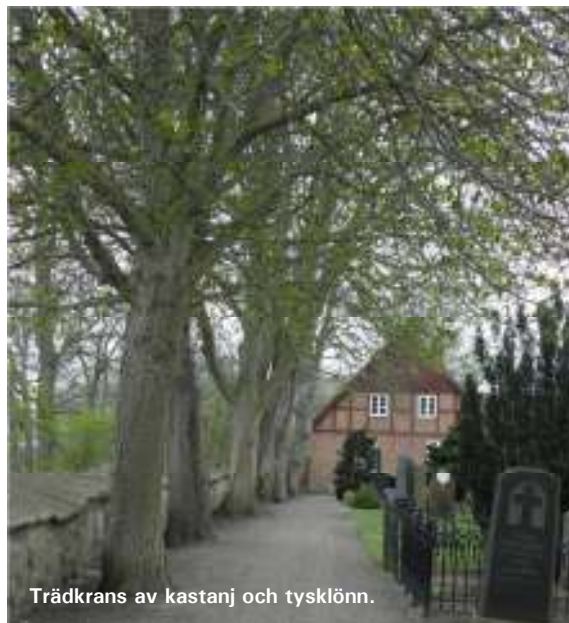
Den symmetriska strukturen i den västra delen av gamla kyrkogården markeras av två hästkastanjer i skärningen mellan kvarteren R och T, och av de fyra lindarna i vardera hörn av kvarteren V, X, Y och Z. Dessa lindar ser ut att vara jämgamla med lindarna i trädkransen och är också beskurna på samma sätt.

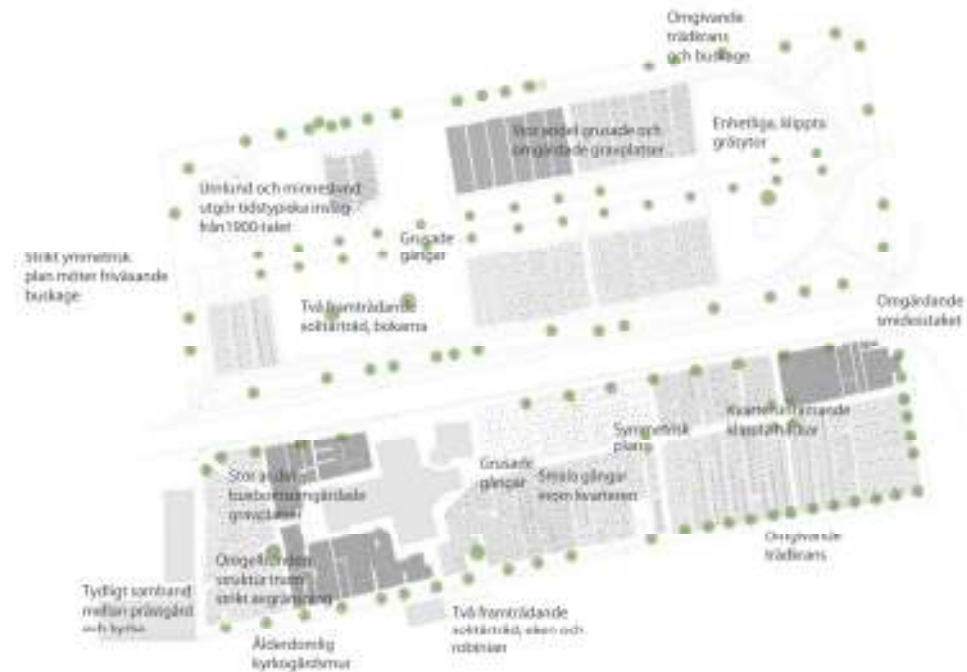
Sammanfattning av karaktärsdragen på Löderups kyrkogård.

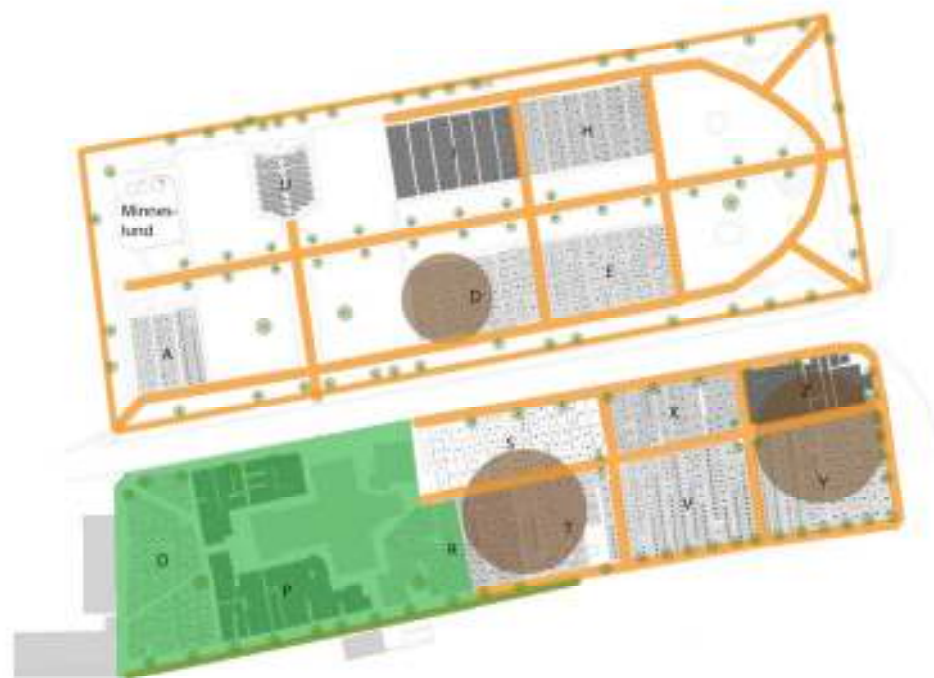
Grönt område har högt kulturhistoriskt värde och ska bevaras i sin helhet. Orange markerar strukturer som ska bevaras. Bruna områden markerar övrigt kulturhistoriskt värde där större hänsyn bör tas genom att återlämnade gravplatser och gravvårdar bevaras på ursprunglig plats.
