Tvärskogs begravningsplats

Vård- och underhållsplan, 2014

Regionmuseet
Kristianstad

Rapport 2014:63

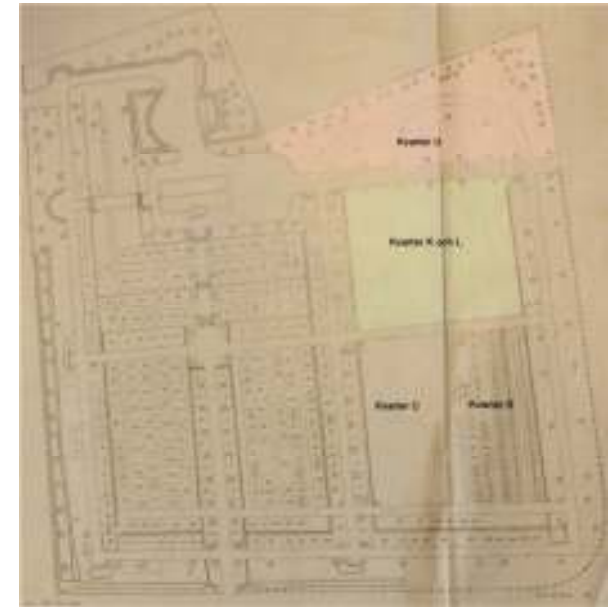
Högst upp: Avfotograferad ritning ur Tyringe församlingsarkiv. Karta upprättad 1951 över Tvärskogs begravningsplats. Färgillustrationerna är tillägg för att visa utbredningen på kvarter K, L och U.

Begravningsplatsen förblev relativt oförändrad fram till 1951, se kartbild här intill. Ytterligare gravplatser hade då tillkommit i kvarter B och D men stora delar var ännu outnyttjade. Kartorna från

1924 och 1951 överensstämmer väl med varandra. Häckplanteringar utgör en tydlig struktur som kompletterats med ytterligare häckar på ömse sidor om kvarter B, C, K, och L. Ett behov av att ianspråkta ytterligare kvarter kan skönjas. Samma år, 1951, framställs nämligen ett ritningsförslag för anläggande av terrasseringar på den nordöstra delen, se gul markering, av kyrkogården som stämmer väl överens med dagens utseende.

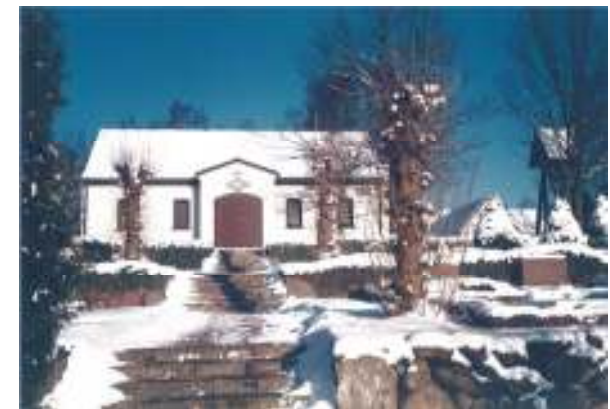
Nedan: Foto troligen taget under tidigt 1980-tal med hamlade almar framför kapellet. Fotografi utlånat av Anna Petersson, vaktmästare.

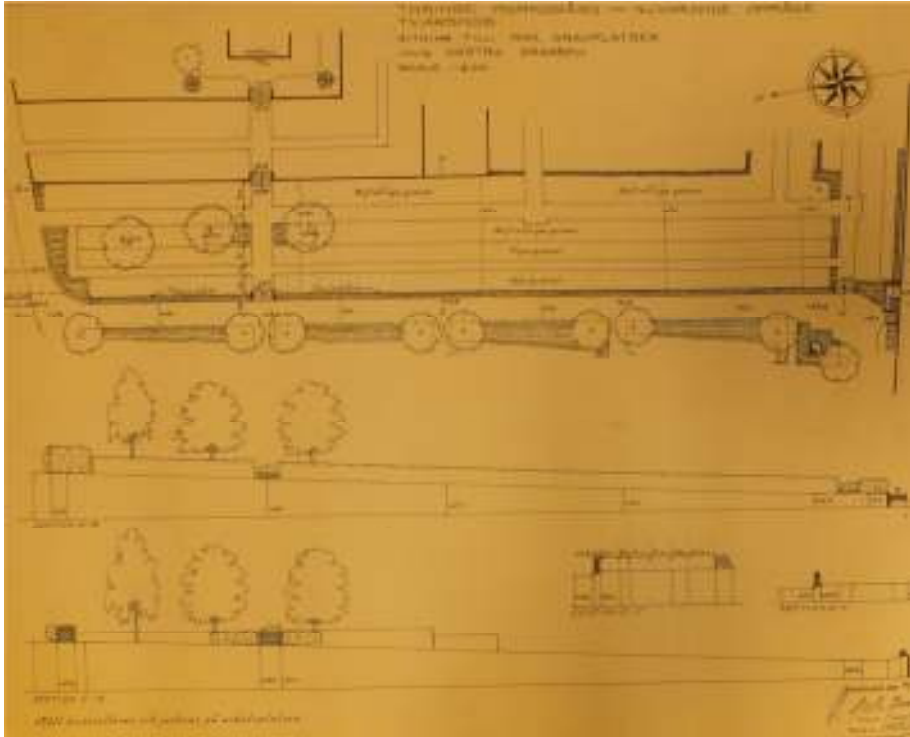
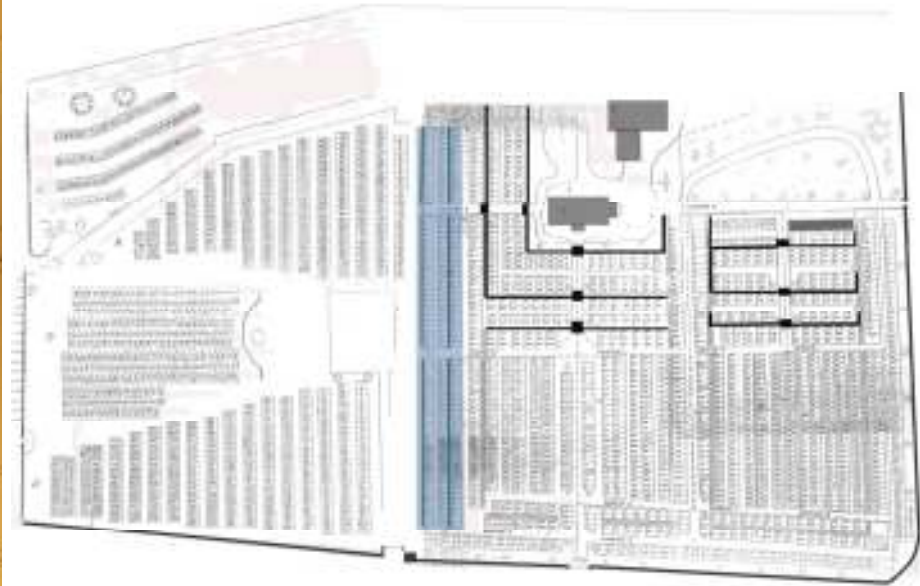
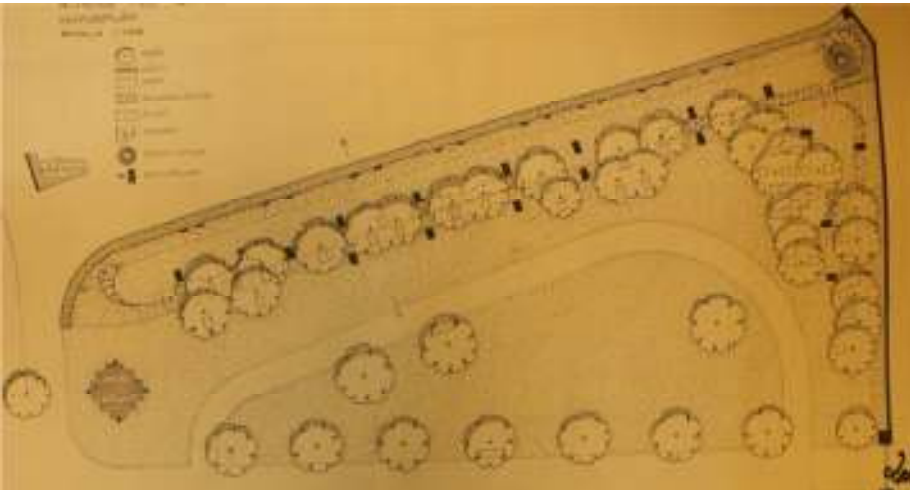
Avfotograferade ritningar ur Tyringe församlingsarkiv. Ovan till vänster ses "ritning till nya begravningsplatser invid västra gränsen" från 1968. Idag ingår området i de västra delarna av kvarter F, G och H. Detta kan ses på gravkartan ovan där det blåa området markerar dessa kvarter. Intressant att notera med förslaget är valet av växtmaterial till häckarna vilket är tuja, ett växtmaterial som återfinns på platsen idag.

Nedan till vänster; förslag till umlund från 1969. Dagens kvarter U till störta delen överensstämmande med utseendet på platsen idag.

Båda förslagen är ritade av trädgårdsarkitekt Martin Krook.

Den västra utvidgningen kom att anläggas i två etapper med början längst åt öster då ungefär en tredjedel av ytan togs i anspråk. Detta första skede omfattade området med fontän tillsammans med de östra delarna av dagens kvarter N och P. Framväxten beskrivs vidare i det kartmaterial som presenteras på följande sida. Fontänen tillverkades i sten och marken runt omkring belades med gäststen. Platsen för fontänen ramades in av en plantering med blodlönn. På fotografier från tiden strax efter anläggandet ses en rad av unga granar i gränsen till den äldre östra delen av begravningsplatsen. Granarna står mot en bakgrund av en tät mörkgrön häck, vilket bör vara den tujahäck som föreslogs på 1968-års ritning på föregående sida.

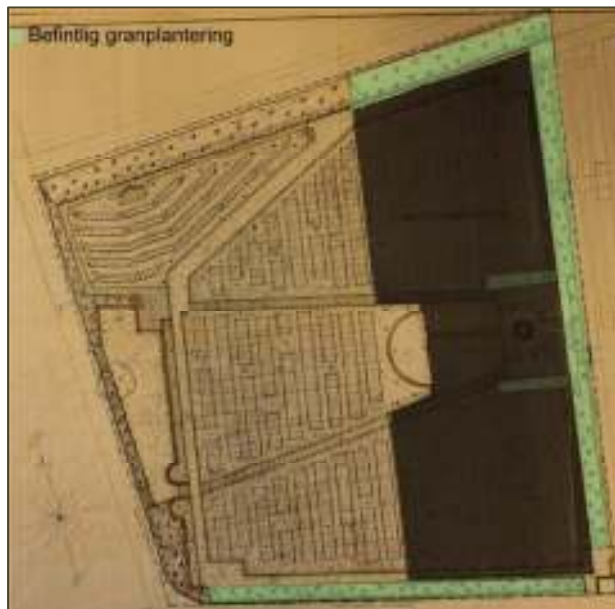
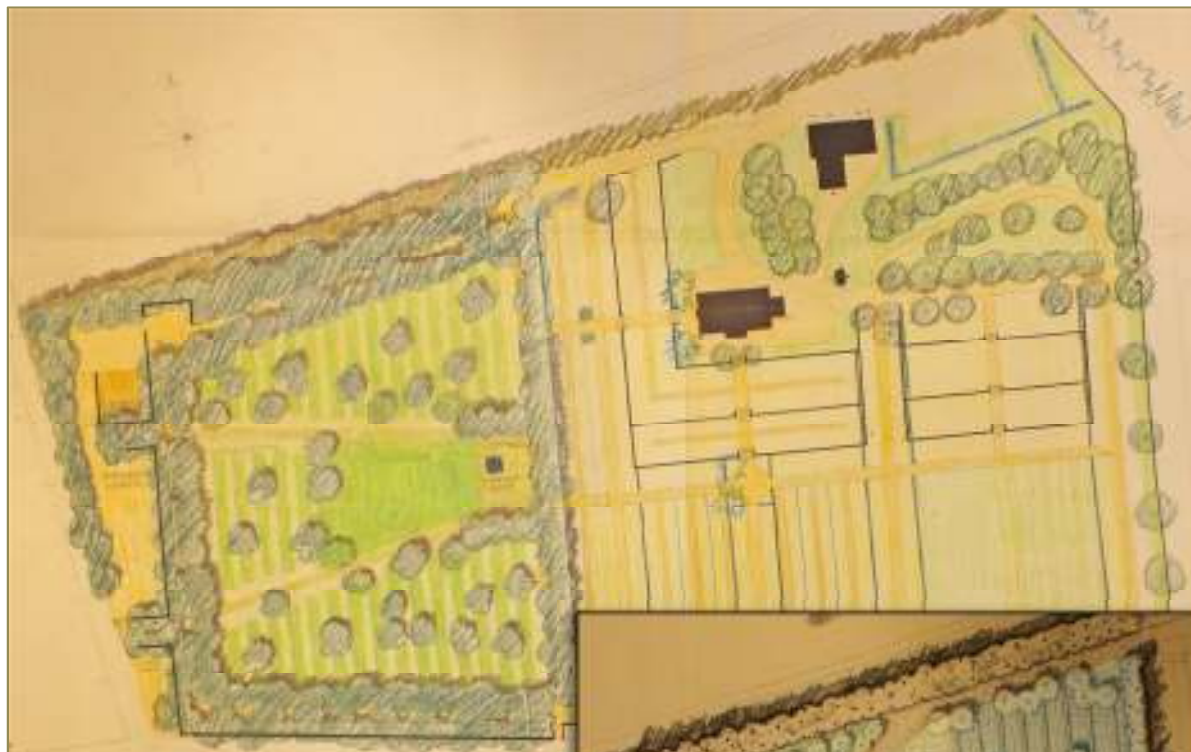
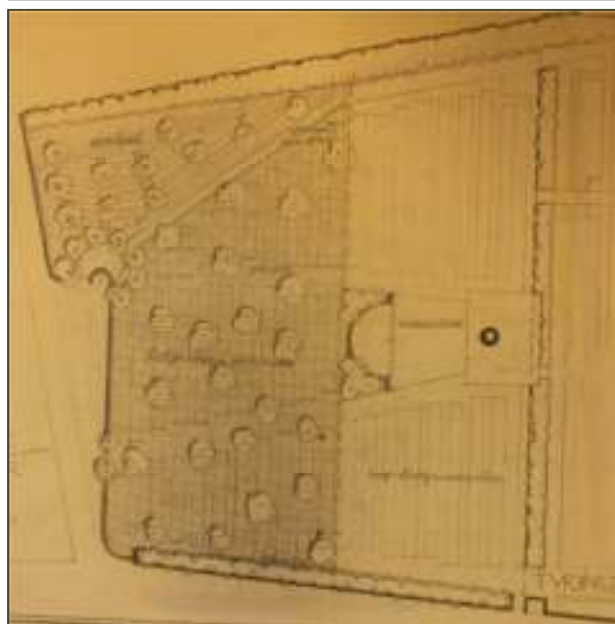
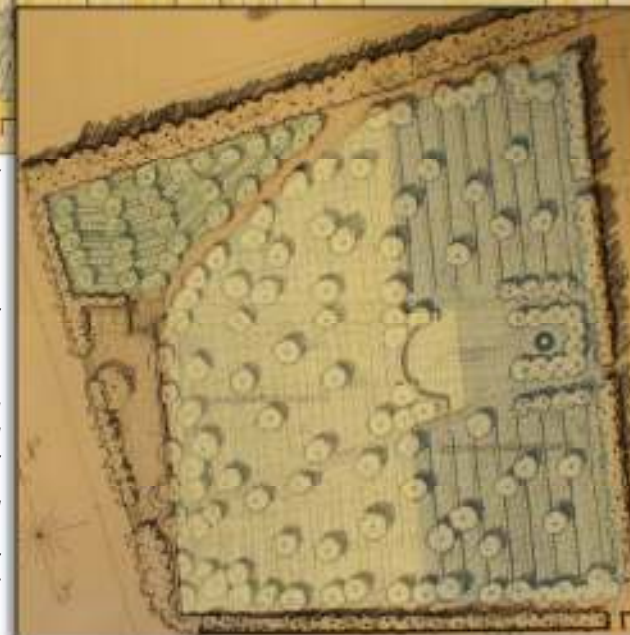
Ritningsförslag till anläggande av den västra delen av Tvärskogs begravningsplats signerade Per Friberg. En inramning av tät växtlighet tillsammans med en lummig grönska inne i kvarteren löper som en röd tråd genom de olika skissförslagen som finns i Tyringe församlingsarkiv.

Överst till vänster ses en beläggningsplan från 1983 där den mörklagda ytan avser redan anlagd yta. De gröna partierna (författarens tillägg) markerar var granplantering fanns vid denna tid. Bilden därunder är framställd senare samma år och på denna ritning har den västra entrén till begravningsplatsen fått den utformning, med trädkantad rundel, som den har idag. Den trädbevuxna urlunden har också utkristalliserats. Den västra delen anlades i två etapper vilket färgmarkeringarna på ritningen härintill avser illustrera. Det östra, mörka, partiet anlades först och därefter de ljusa och gröna områdena. Urlunden har fått en avvikande färgsättning då denna ianspråktogs först runt mitten av 1990-talet för gravsättning.

mas kan följas genom flera ritningsförslag som framställs under tidigt 1980-tal. Vid denna tid fanns en plantering av granar utmed södra, östra och delar av den norra sidan. På sidan 15 finns flera fotografier av den nyligen anlagda västra delen vilka visar en anläggning som till utseendet följer Per Fribergs ritningsförslag.

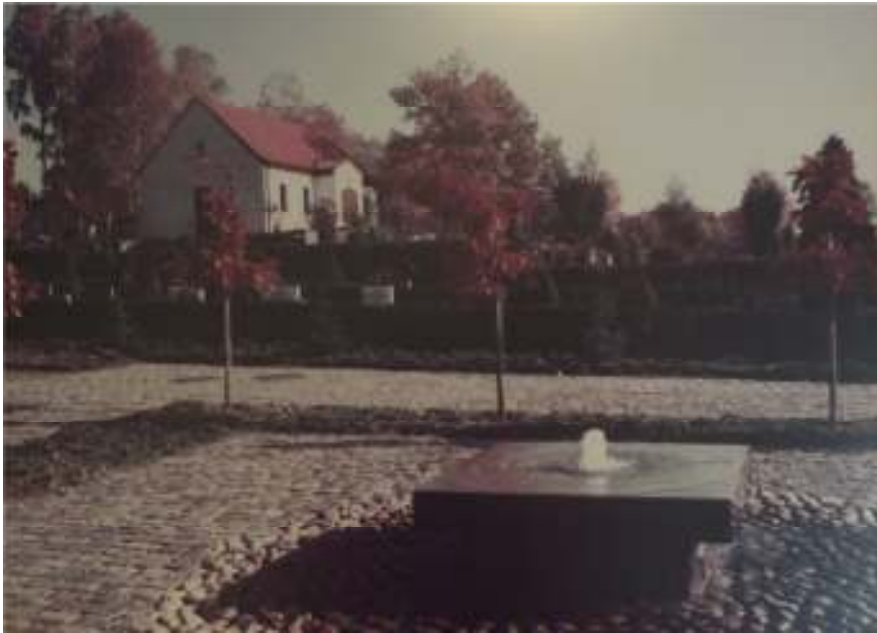
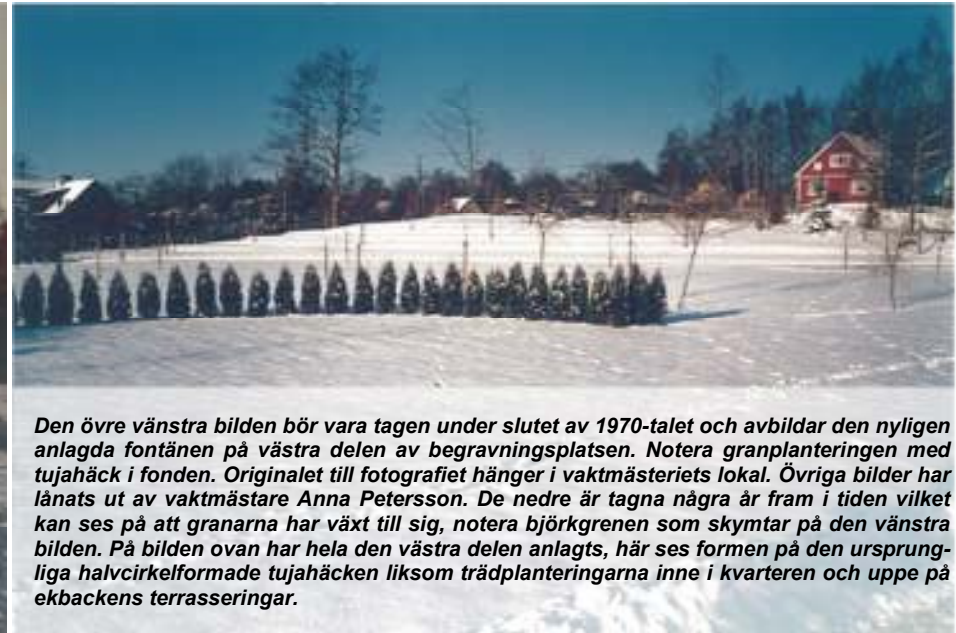
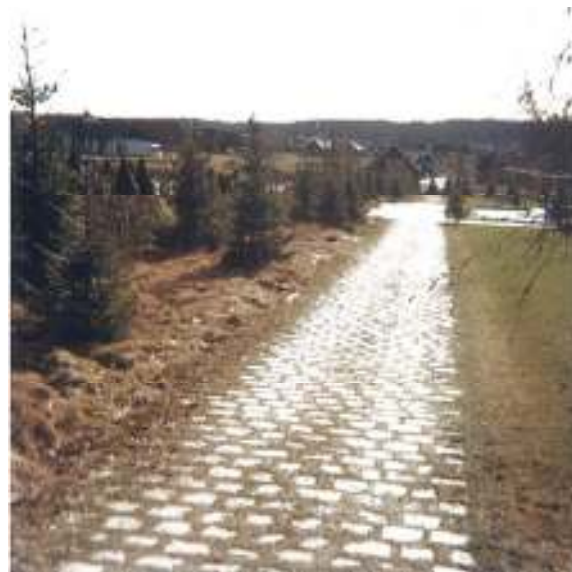
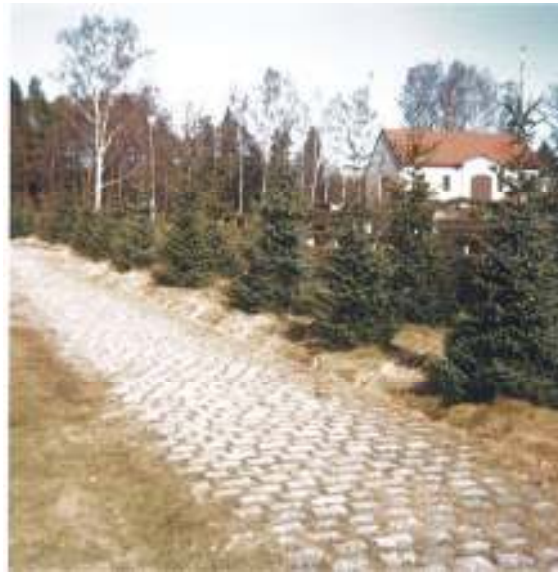
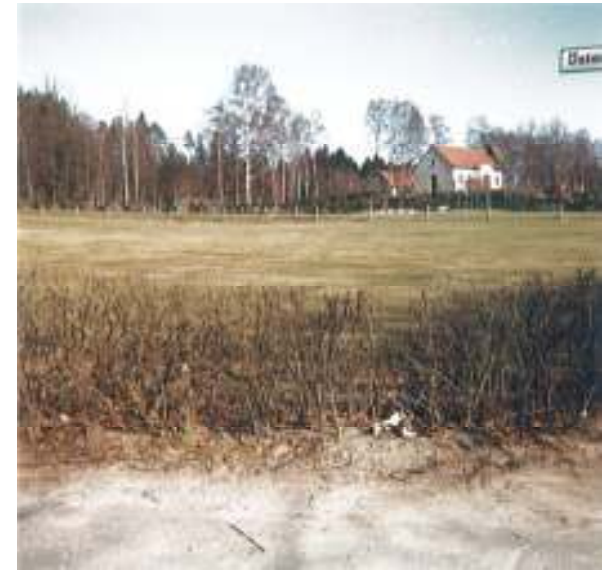
Den övre vänstra bilden bör vara tagen under slutet av 1970-talet och avbildar den nyligen anlagda fontänen på västra delen av begravningsplatsen. Notera granplanteringen med tujahäck i fonden. Originalet till fotografiet hänger i vaktmästeriets lokal. Övriga bilder har lånats ut av vaktmästare Anna Petersson. De nedre är tagna några år fram i tiden vilket kan ses på att granarna har växt till sig, notera björkgrenen som skymtar på den vänstra bilden. På bilden ovan har hela den västra delen anlagts, här ses formen på den ursprungliga halvcirkelformade tujahäcken liksom trädplanteringarna inne i kvarteren och uppe på ekbackens terrasseringar.

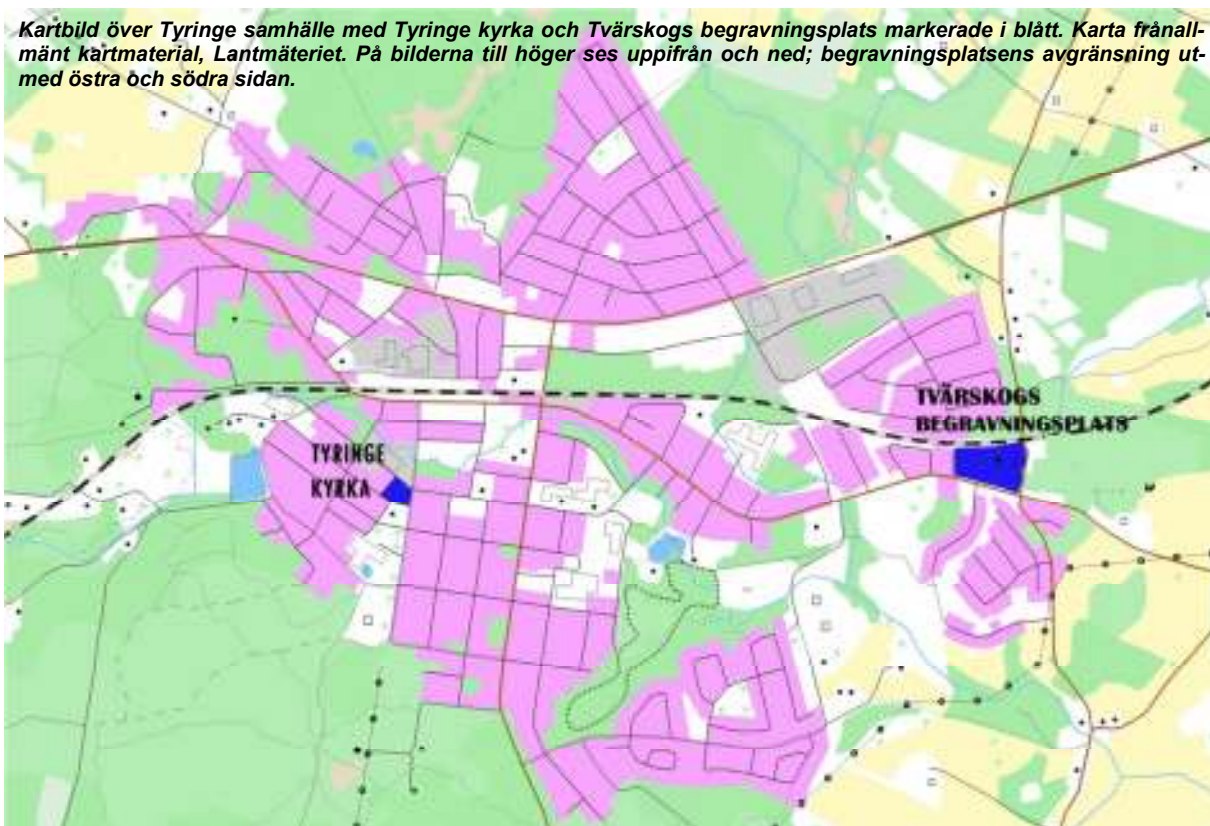
Den östra gränsen utgörs av en kallmur i gråsten som mot söder övergår i en kallmur i slåthuggen granit som löper längs hela den södra sidan, se bilden till höger.

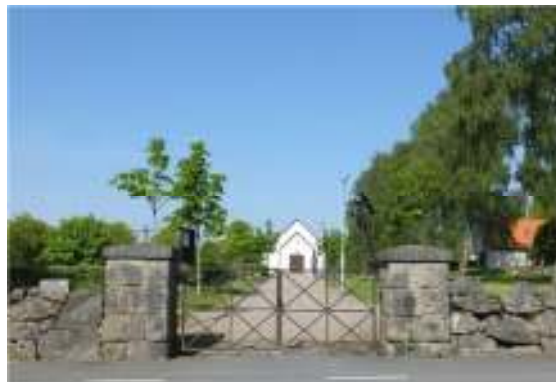
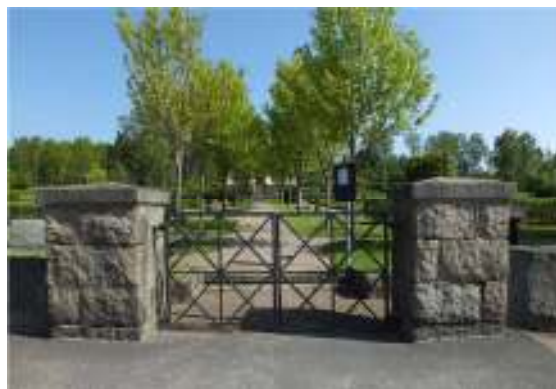
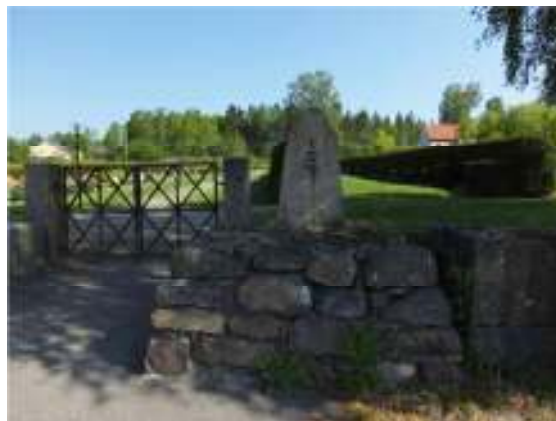
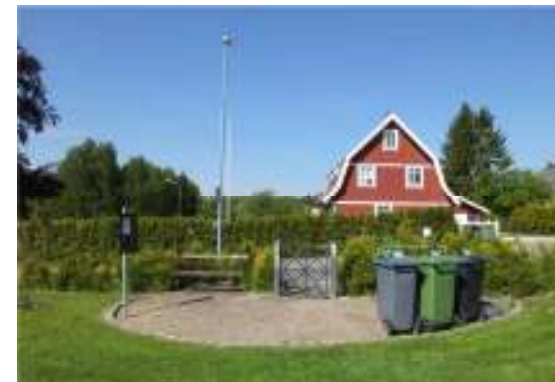
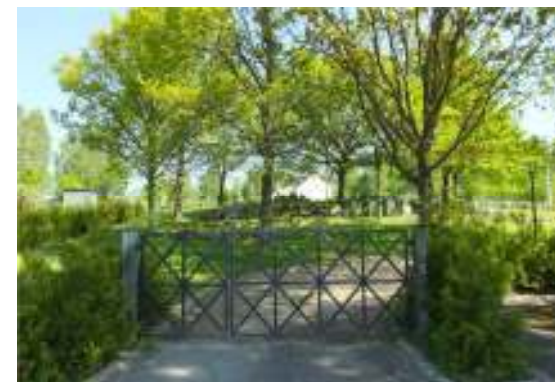
Den övre bilden till vänster samt bilden under denna visar de två äldsta huvudingångarna till begravningsplatsen med likartad utformning. Den nedre bilden till vänster visar den sydöstra entrén till den utvidgade delen av begravningsplatsen. I förgrunden syns den milstolpe på stenröse som är en integrerad del i begravningsplatsens mur. De två övre bilderna till höger visar entrépartierna längs begravningsplatsens östra sida. Dessa har, till skillnad mot övriga entrépartier, grindstolpar av stål istället för sten.

Det finns fem entréer till begravningsplatsen för besökaren. I väster ansluter ett grindparti till en allé som leder fram till kapellet. Grindpartiet består av en dubbel, svartmålad järngrind med murade stolpar av kvaderhuggen granit med grov pärlfog av ett hårt bruk. Stolparna har pyramidala överliggare i samma material vilka kröns av svartmålade järnkors. Detta är en av två entréer som är samtida med den ursprungliga begravningsplatssanläggningen.

I söder återfinns ett likadant entréparti vilket ansluter till en grusgång, vid foten av den slänt som leder fram till kapellet. Området omedelbart innanför grindarna är omgivet av en låg stödmur och en trappa av granit som ansluter till begravningsplatsen. Detta är en av två entréer som är samtida med den ursprungliga begravningsplats-anläggningen.

Längs den södra sidan finns ännu en entré som ansluter till den utvidgade delen av begravningsplatsen. Grinden är en svartmålad järngrind i samma modell som de övriga grindarna, med stolpar av granit med finhuggna kanter och rakt avslut.

Längs begravningsplatsens östra sida finns två entréer. Den södra består av en enkel svartmålad järngrind av samma modell som övriga grindar. Grindstolparna är gjorda av metall som är omålade. Strax norrut finns ännu ett entréparti med en dubbel svartmålad järngrind med likadana stolpar av omålade metall. Grindbladen är olikstora med ett smalare, öppningsbart parti för gångtrafikanten.

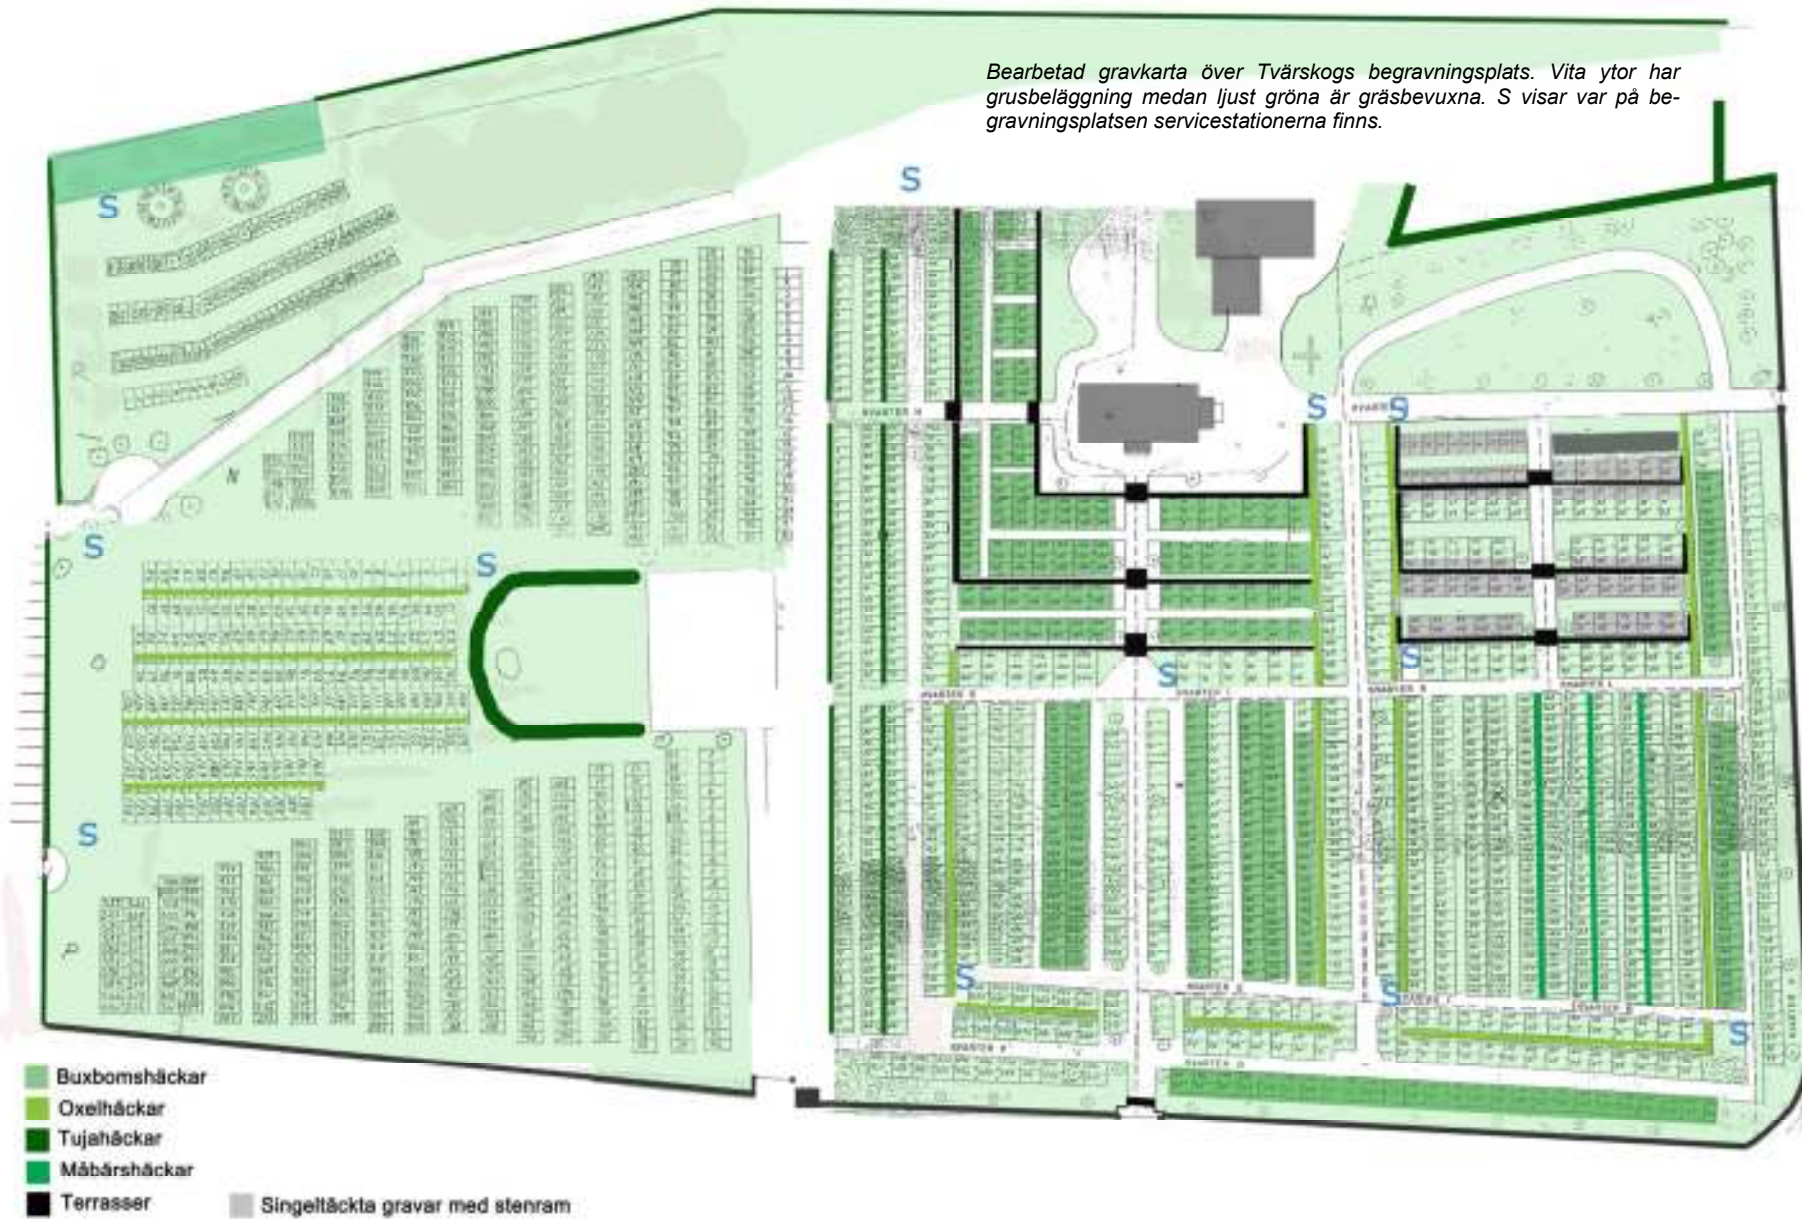
Bearbetad gravkarta över Tvärskogs begravningsplats. Vita ytor har grusbeläggning medan ljus gröna är gräsbevuxna. S visar var på begravningsplatsen servicestationerna finns.

Stationerna är markerade med ett blått S på kartan på sidan 21.

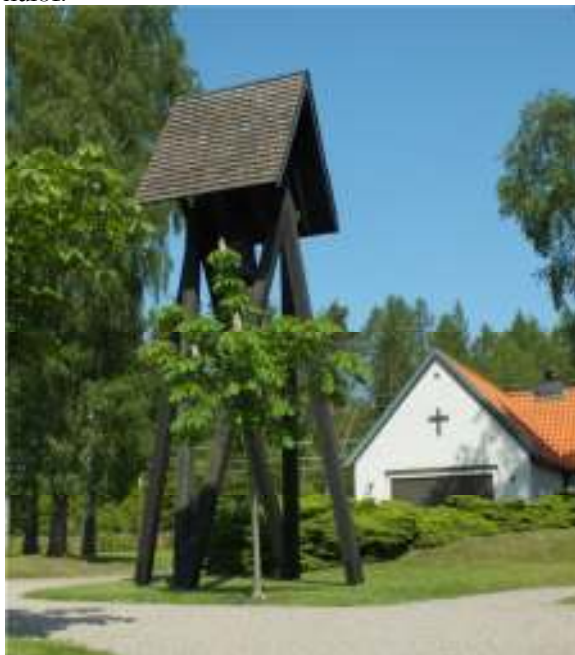
Klockstapeln utgörs av en öppen konstruktion av kraftiga fyrkantiga trästolpar under ett sadeltak täckt med stickor. Klockstapeln är målad i en svart kulör.

Till vänster ses klockstapeln som står placerad strax öster om kapellet. Byggnaderna tillsammans med klockstapeln ligger i den norra delen på en höjd i förhållande till omgivningen. Detta gör dem synliga från samtliga delar av begravningsplatsen. På övre bilden ses kapellet från söder. Ovan den plåtklädda porten står årtalet 1936 som markerar tillkomståret. På den vänstra bilden ses ekonomibyggnaden som rymmer kök och omklädningsrum för vaktmästare i en del och bårhus i den andra, den högra av de båda byggnadskropparna.

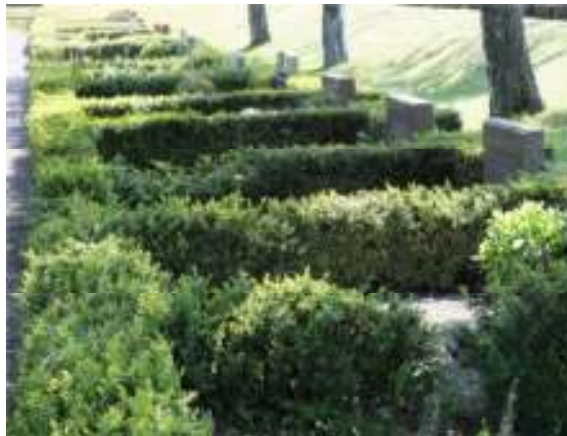
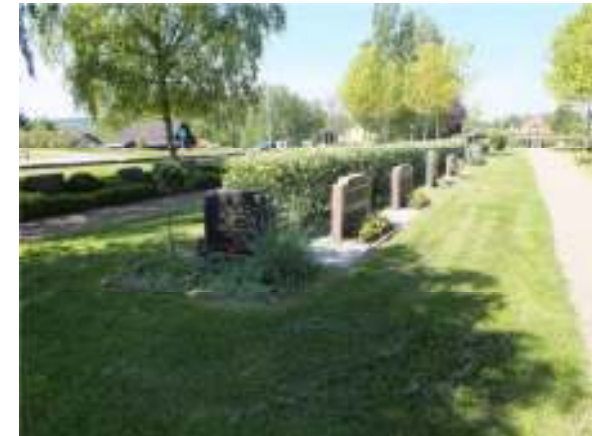
Bilderna visar den västra delen av kvarteret. Gravvårdar finns kvar men kringgårdningar av buxbom har tagits bort. Nedan ses ryggäck av oxel och gravstenar i anslutning till denna.

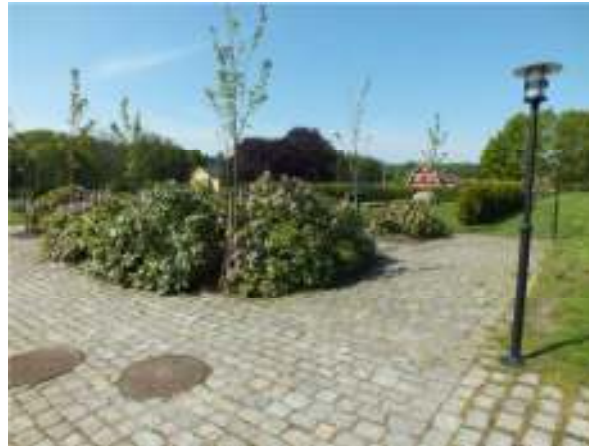
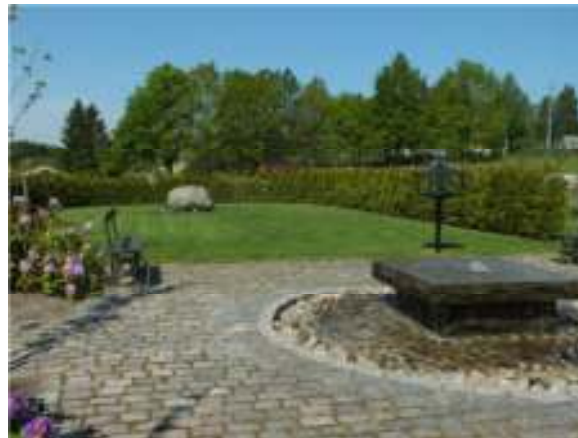
Minneslund, bilder ovan: I den västra delen av minneslundan är marken belagd med gatsten. I dess mitt finns en fontän byggd i natursten och i anslutning till denna står sittbänkar placerade. Fontän och bänkar ramar in och avskiljs genom fyra planteringsytor med rhododendron.

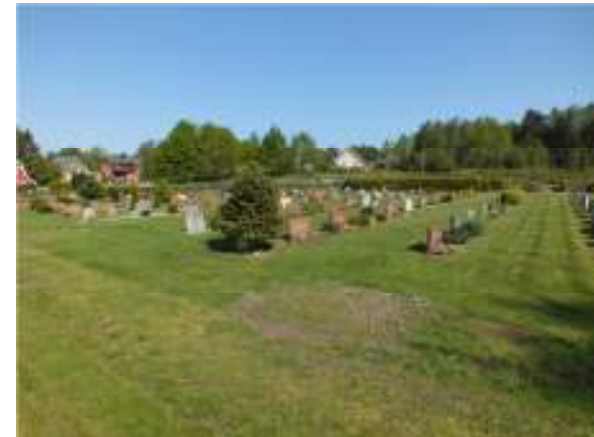
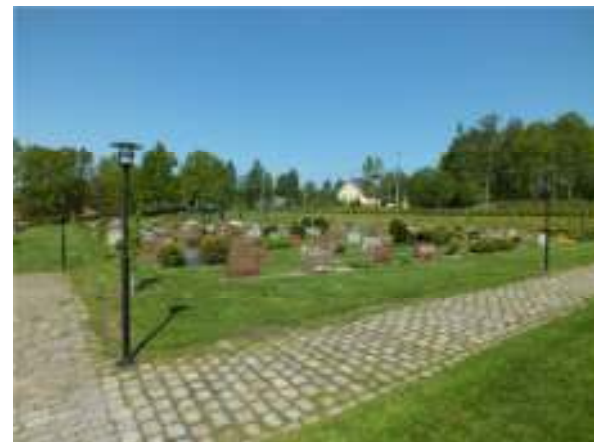
Marken är gräsbevuxen i kvarter N och P och gravvårdarna står i enkla rader. Den öppna karaktären gör ytan överblickbart oavsett var inom kvarteret betraktaren befinner sig.

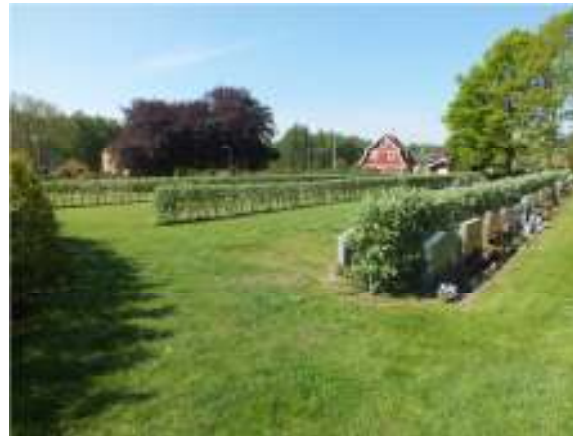
Marken mellan oxelhäckarna i kvarter O är gräsbevuxen. Fyran häckar finns totalt och gravsättning har skett utmed två av dessa.

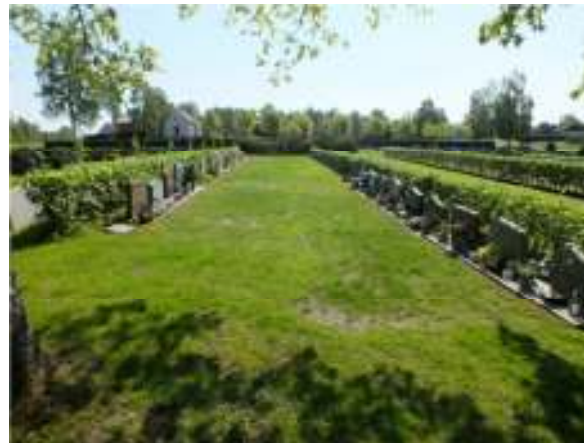
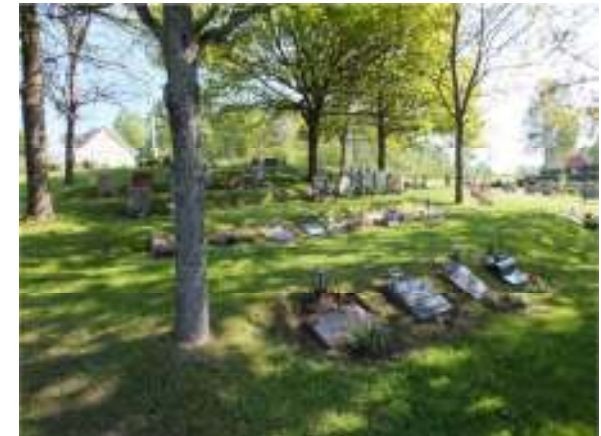
Kvarter R är anlagt på en liten höjd med terrasseringar och bevuxen med ekar. Överst finns två begravningsytor anlagda i gatsten, se nedan.

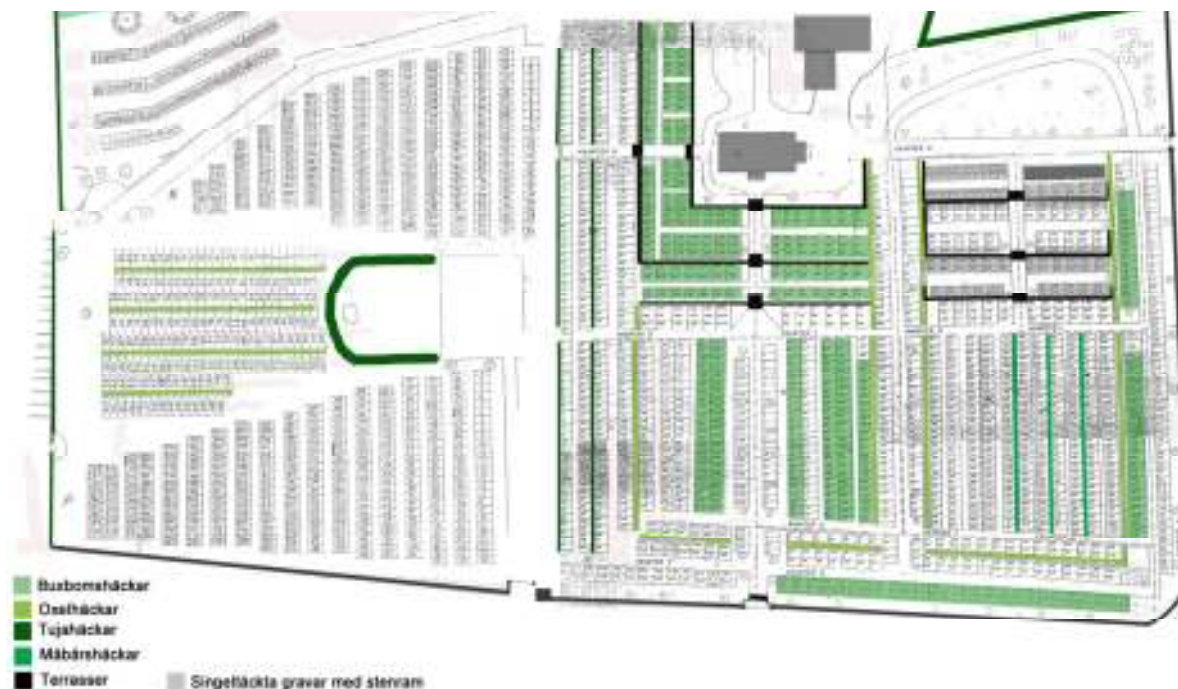
Under föregående rubrik **Kvartersbeskrivning** finns en punktlista med de karaktärsdrag som utmärker kvarteren. Dessa karaktärsdrag är viktiga att ta i beaktande vid vård- och underhåll i respektive kvarter för att de kulturhistoriska värdena inte skall påverkas negativt. På gravkartan nedan lyfts delar av dessa karaktärsdragande element fram genom de färglagda ytorna i gröna nyanser och i grått.

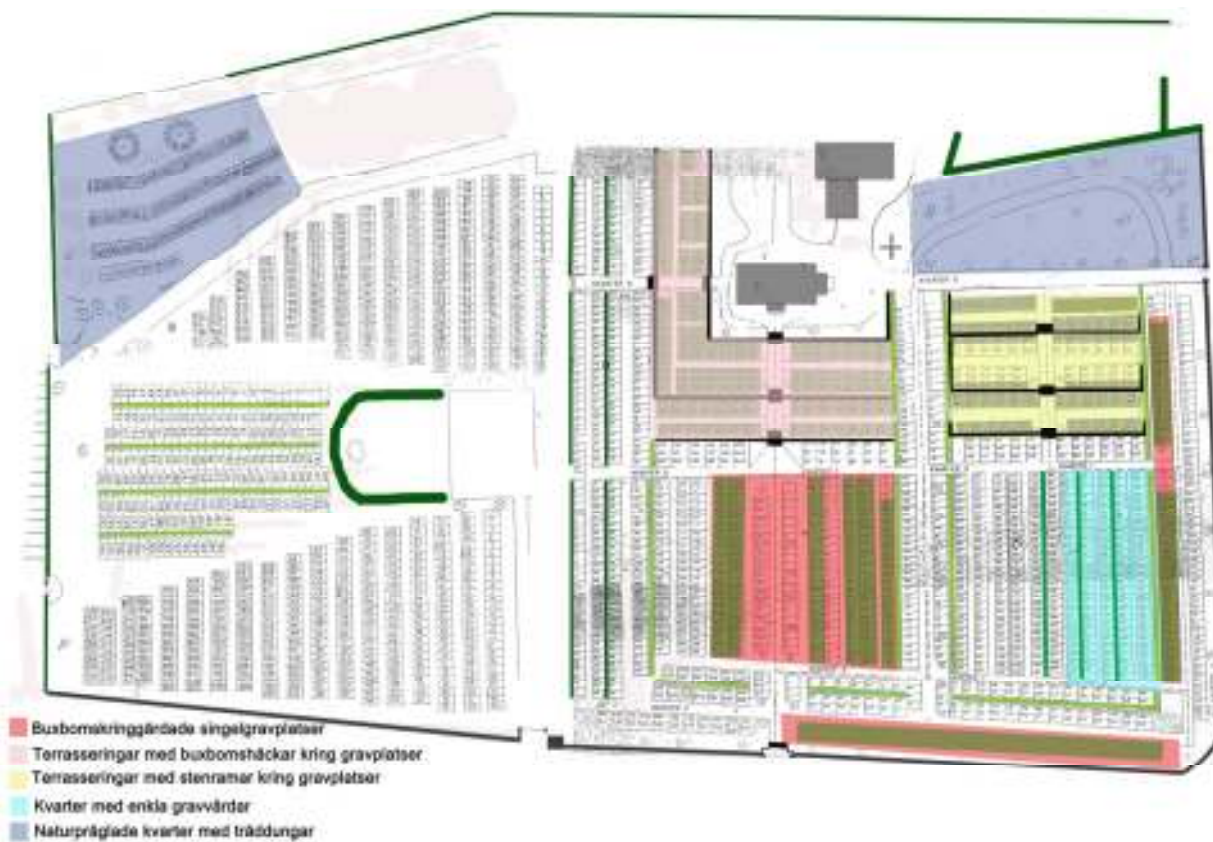
På gravkartan nedan har kvarter eller delar av kvarter markerats för att förtydliga den kulturhistoriska värderingen.
